# Asbestinventarisatetest

Pastoor Schoetersstraat 11, 2910 Essen

Attestnummer : 20260505-000160.000

Uitgegeven op : 05.05.2026

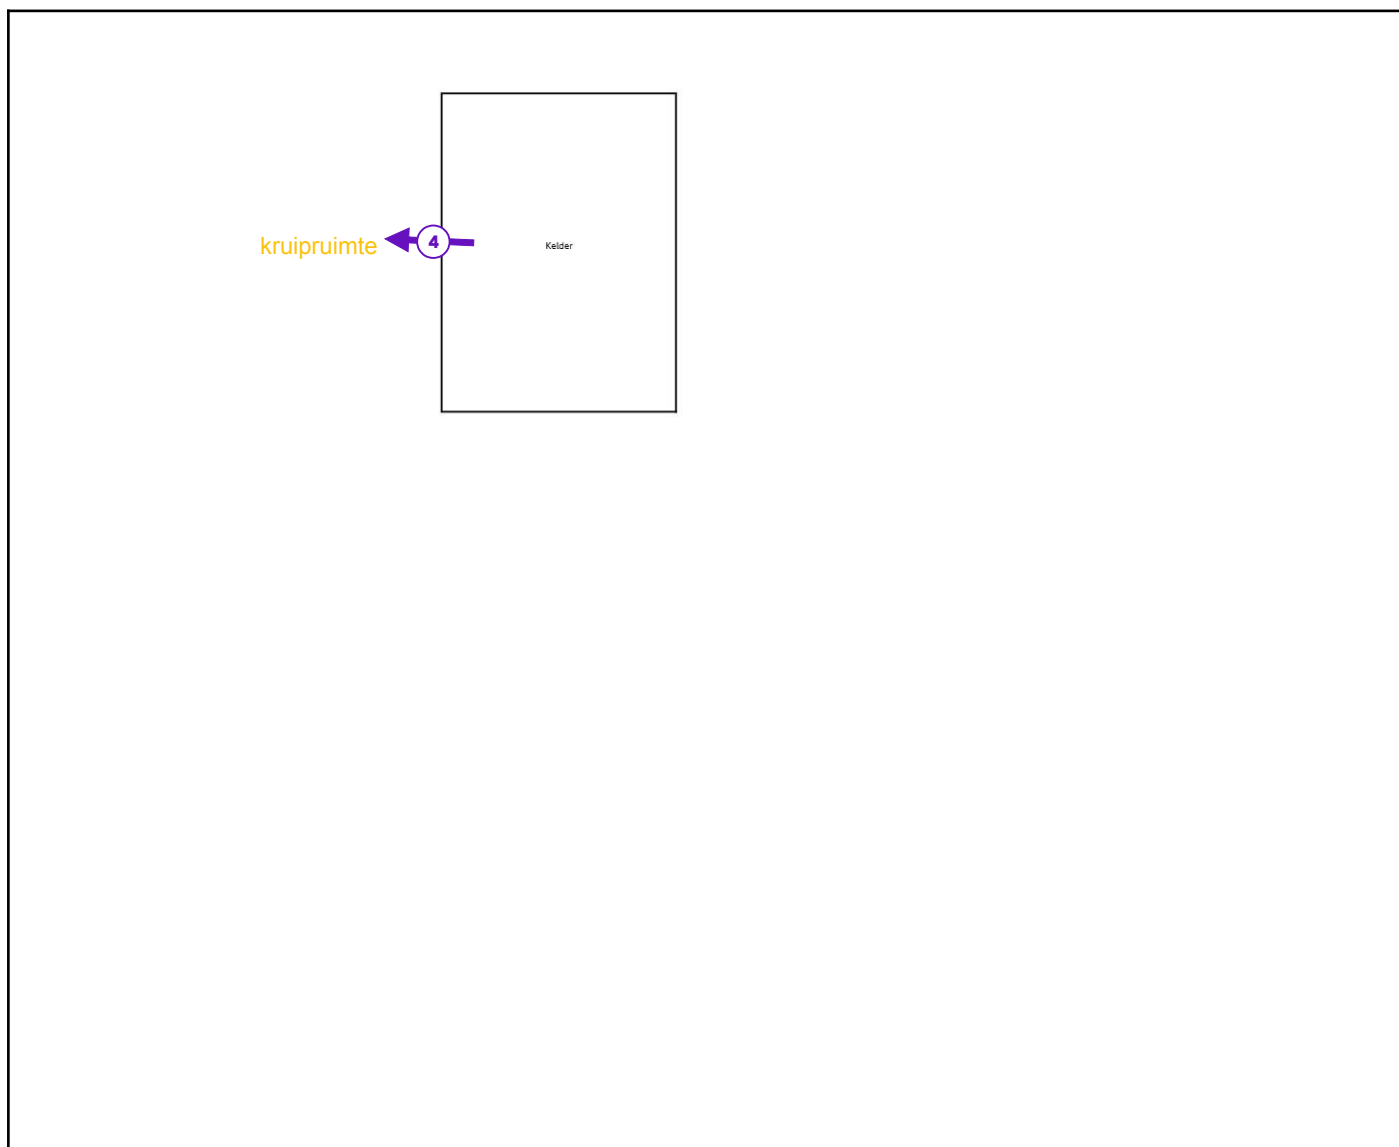
## Plan 1.1: Kelder

Beschrijving	Type	Actie
4. Kruipkelder	Beperking	-

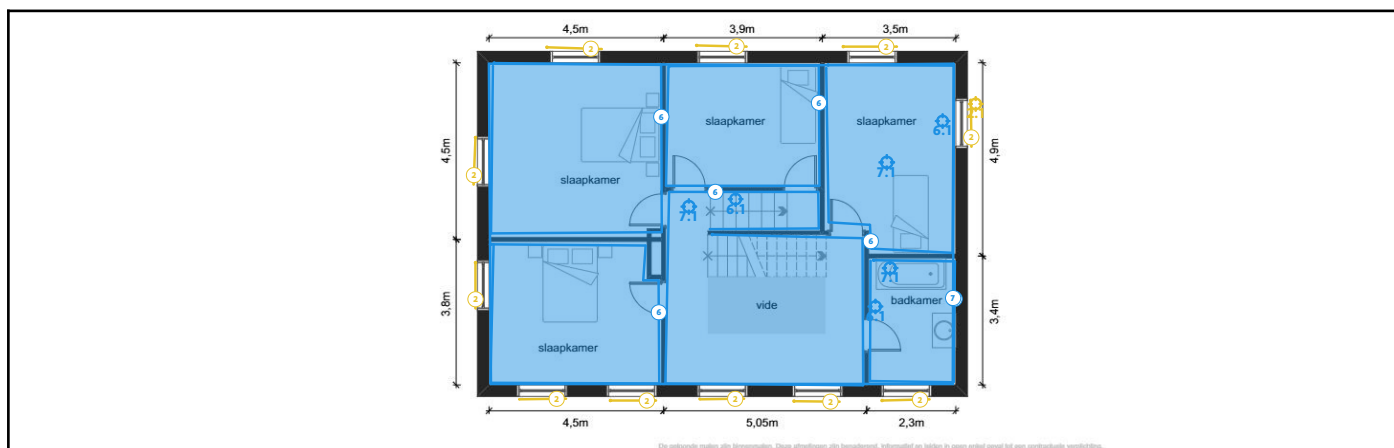
## Plan 1.3: 1ste verdieping

Beschrijving	Type	Actie
2. kit tussen raam en gevelsteen	Asbestmateriaal	Zorgvuldig beheren
2.1 Code: 3. Kit tussen gevelsteen en raam	Puntmonster	-
6. Bezetting muren	Geen asbest	-
6.1 Code: 1. Bezetting muren	Mengmonster	-
7. Bezetting plafond	Geen asbest	-
7.1 Code: 2. Bezetting plafond	Mengmonster	-

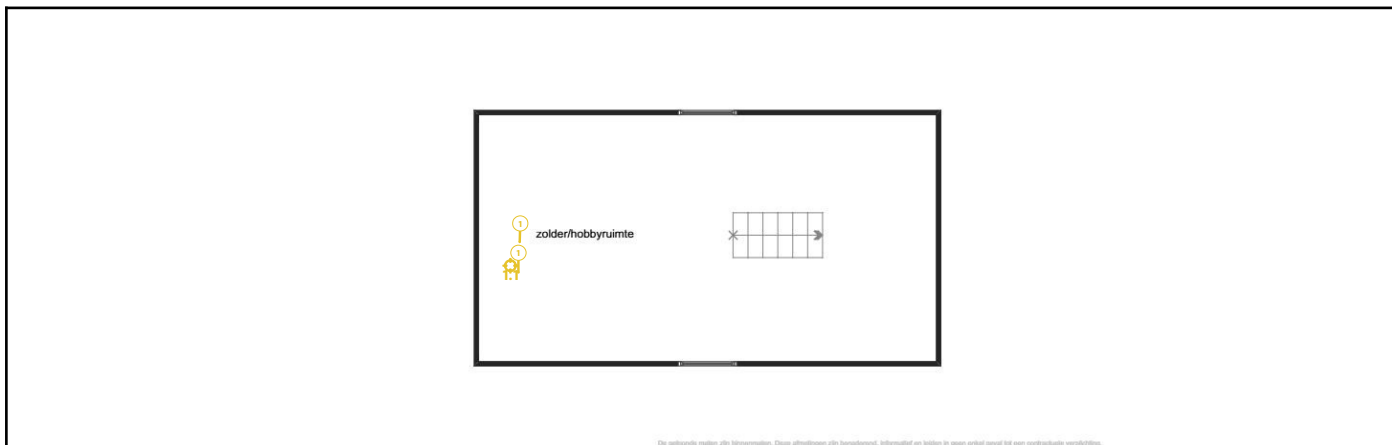
## Plan 1.4: zolder

Beschrijving	Type	Actie
1. Roetschuif bij schouw 2de verdieping	Asbestmateriaal	Zorgvuldig beheren
1.1 Code: 4. roetschuif	Kleefmonster	-

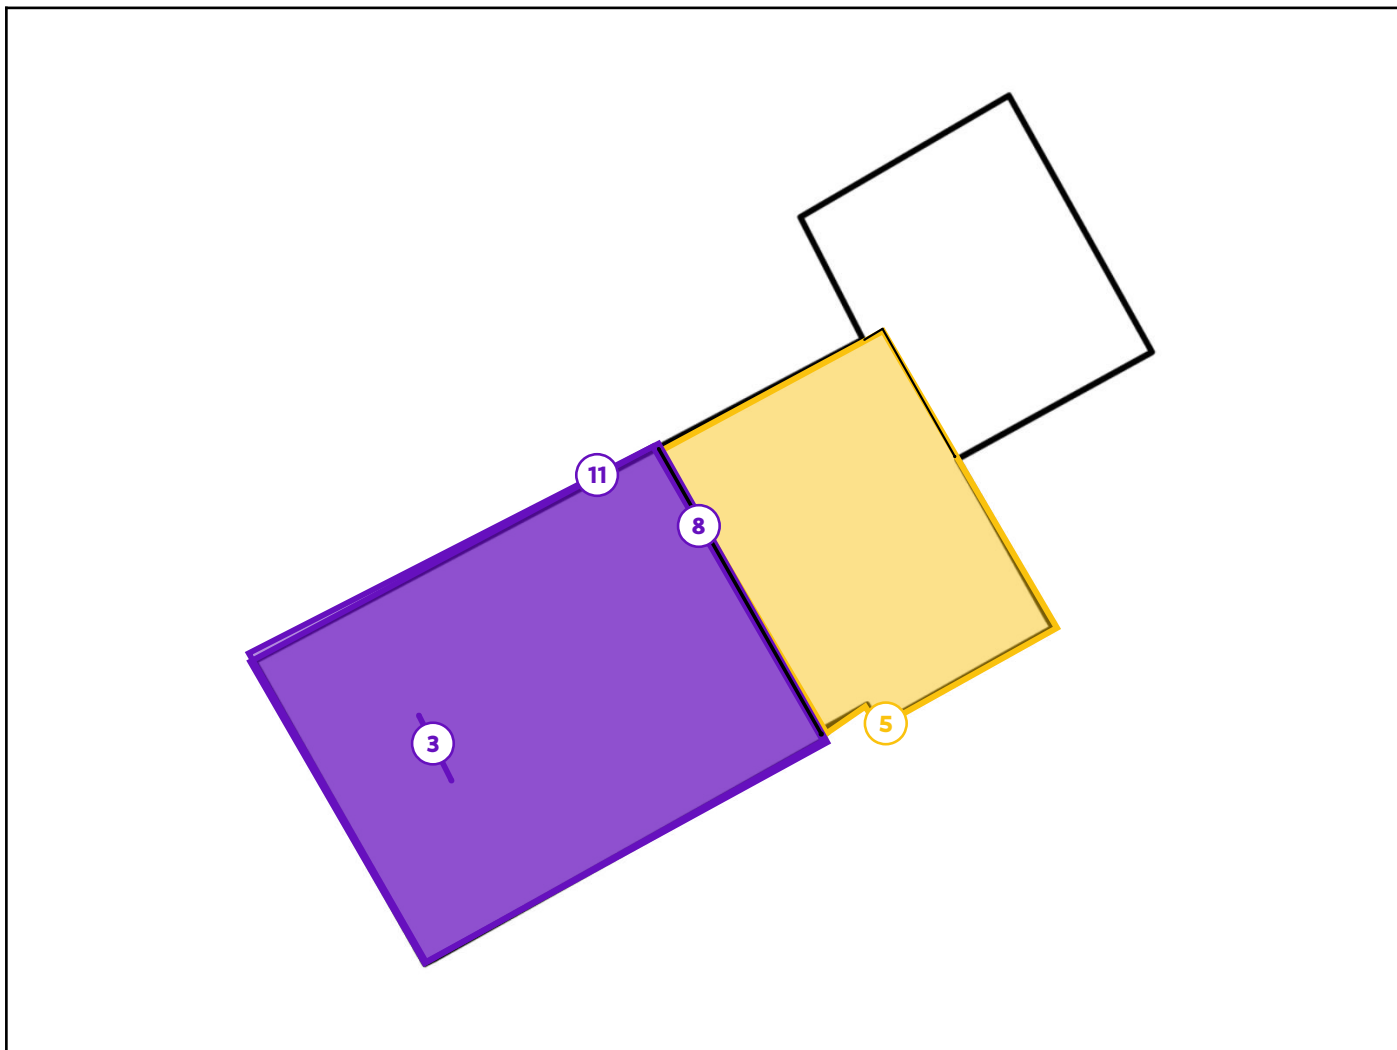
## Plan 1.5: Dakplan

Beschrijving	Type	Actie
3. Schouw	Beperking	-
5. Aanbouw zorgwoning	Uitsluiting	-
8. Pannen woning	Overige ruimte of materiaal	-
11. Onderdak (niet waarneembaar)	Overige ruimte of materiaal	-

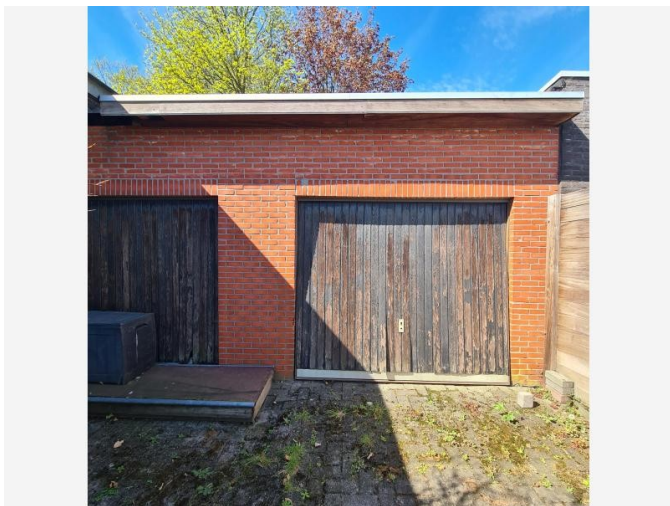
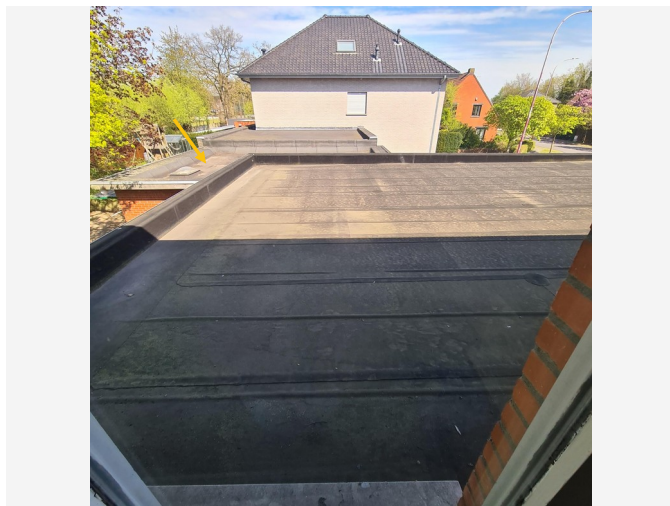
## Fiche 9: Roofing plat dak garage

Beschrijving	Notitie	Terug te vinden op plannen
Fiche 8: Pannen woning	-	Plan 1.5: Dakplan
Fiche 9: Roofing plat dak garage	De roofing van het platte dak is vernieuwd in 2011.  Let op: hieronder kunnen nog oude lagen zitten.	-
Fiche 10: Verwarmingsketel	De verwarmingsketel is een condensatieketel na 2001.	-
