Asbestinventarisatetest

Damstraat 25, 9850 Deinze

Attestnummer : 20260430-000336.000

Uitgegeven op : 30.04.2026

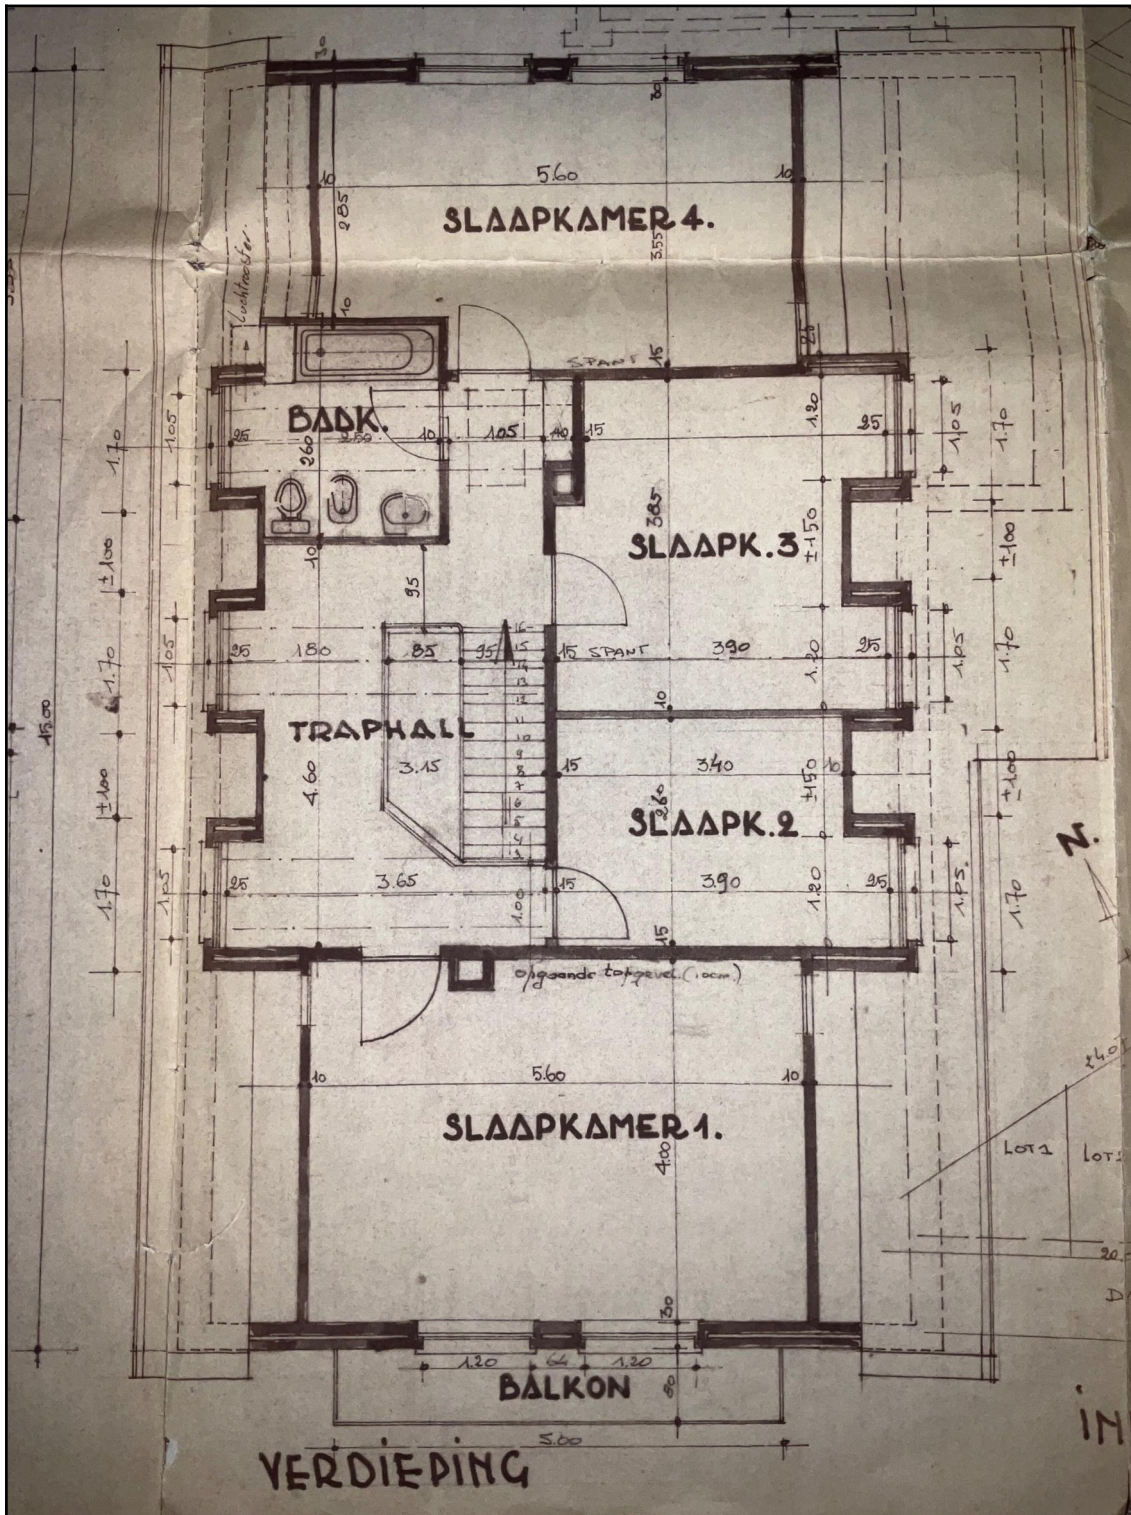
Plan 1.6: 1e v plafonds

7 → alle plafonds op dit verdiep bestaan uit gipskarton

7. 2 Pleister Plafonds (enkele valse plafonds)	Geen asbest	-
--	-------------	---

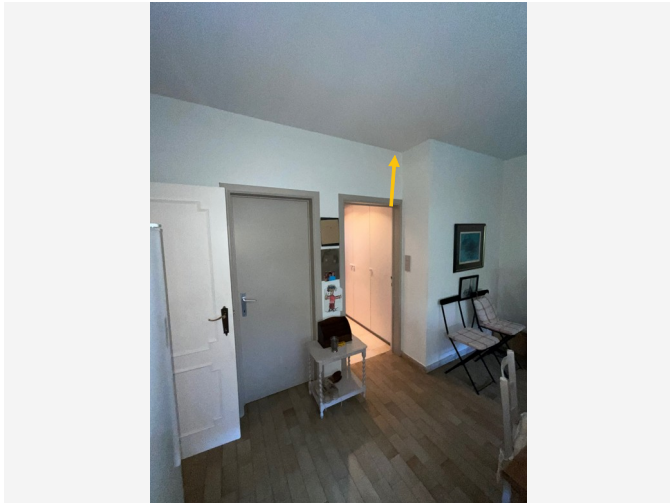
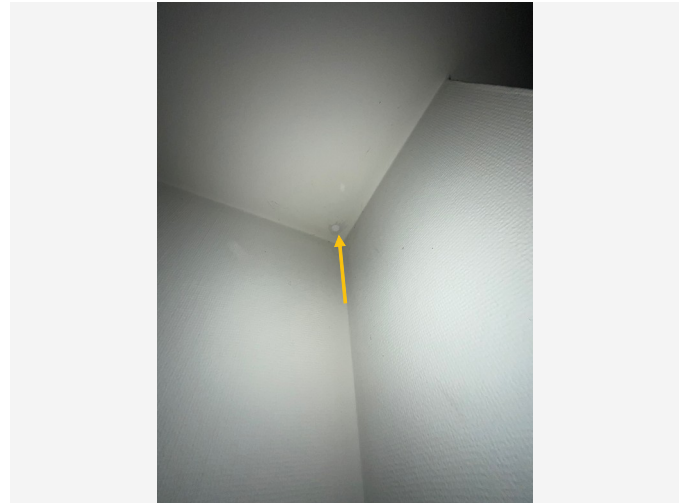
Fiche 7: 2 Pleister Plafonds (enkele valse plafonds)

Geen asbest

Beschrijving	2 Pleister Plafonds (enkele valse plafonds)
Omgeving	Binnen
Primaire drager	Plafond
Bindmiddel van materiaal	Gips - kalk
Gebondenheid op basis van bindmiddel	Niet-hechtgebonden
Hoeveelheid (oppervlakte - dikte - aantal)	• 100,00 m ² - 0,50 cm - 1 stuk
Totaal volume	0,50 m ³
Identificatiemethode	Een monstername door de asbestdeskundige met laboanalyse door een asbestlabo.
Destructieve handeling voor identificatie	Nee
Opmerking	<p>Volgens het inspectieprotocol is een monstername van het pleisterwerk verplicht om dit te identificeren als niet-asbesthoudend.</p> <p>Locatie staalnames: individuele ruimte: toilet / natte ruimte: keuken /stookplaats: cv in garage, staal in garage / traphal: traphal glv</p> <p>Er worden geen rechten verleend aan de opgegeven oppervlaktes/volumes.</p> <p>De dikte is een schatting die voorkomt uit de monsterplaatsen en is daarom niet altijd representatief. Enkele plafonds zijn afgewerkt met valse plafonds in plaatmateriaal. Het is niet duidelijk of er pleisterwerk aanwezig is achter deze valse plafonds, het is aangewezen om bijkomend onderzoek uit te voeren bij werken.</p>

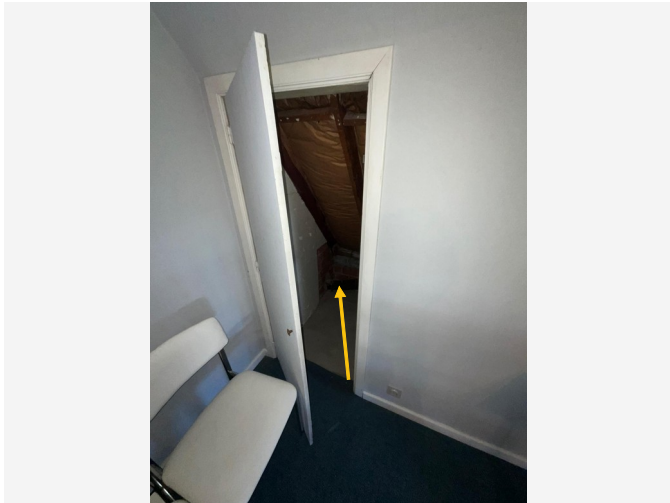
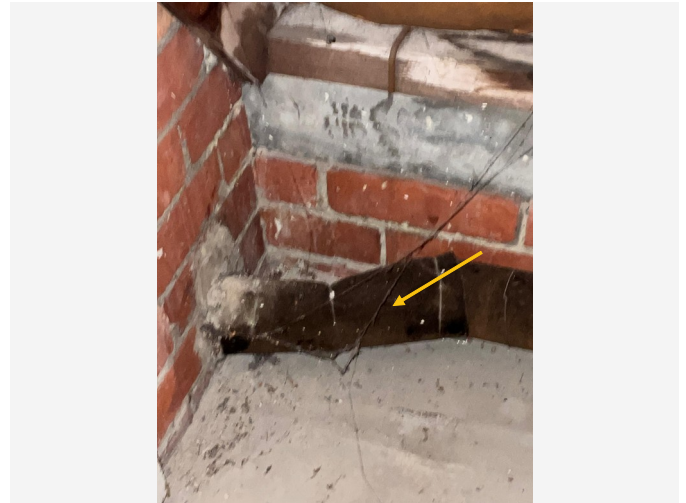
Fiche 9: 4 Bitumen leidingisolatie

Geen asbest

Beschrijving	4 Bitumen leidingisolatie
Omgeving	Binnen
Primaire drager	HVAC infrastructuur en uitrusting
Bindmiddel van materiaal	Bitumen (roofing, teer, asfalt)
Gebondenheid op basis van bindmiddel	Hecht
Hoeveelheid (lengte - omtrek - dikte - aantal)	<ul style="list-style-type: none">• 4,00 m - 20,00 cm - 0,30 cm - 1 stuk
Totaal volume	0,002 m ³
Identificatiemethode	Een monstername door de asbestdeskundige met laboanalyse door een asbestlabo.
Destructieve handeling voor identificatie	Nee
Opmerking	Er worden geen rechten toegekend aan de opgegeven volumes

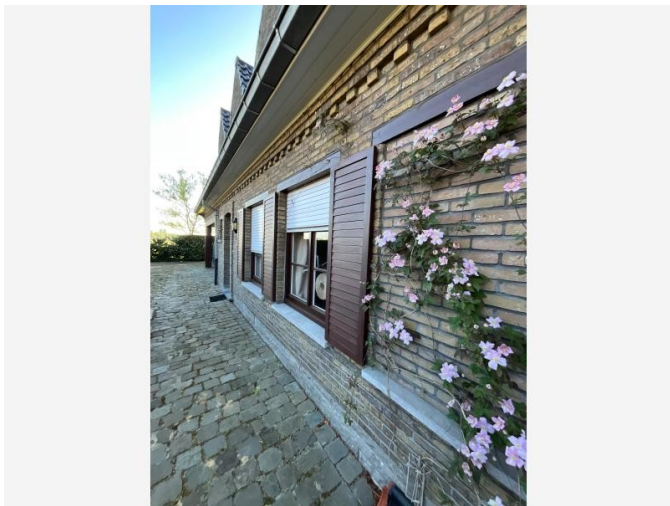
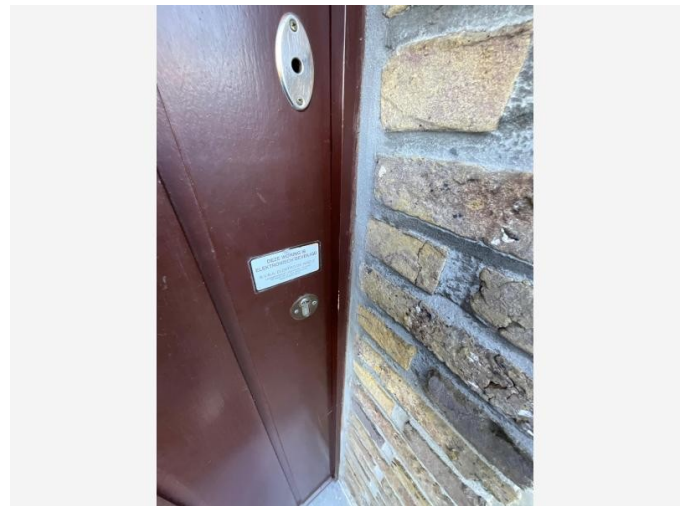
Beschrijving	Notitie	Terug te vinden op plannen
Fiche 11: Kit aan de ramen en poort	De kit aan de ramen, deuren en poort is niet asbestverdacht of niet aanwezig, ze bestaat uit Cementering.	Plan 1.4: Glv grondplan
Fiche 12: Dakbedekking bestaande uit pannen (niet verdacht)	De dakbedekking , bestaande uit kleipannen, is niet-asbestverdacht.	-
