Asbestinventarisatetest

Borsbeeksebrug 3/57, 2600 Antwerpen

Attestnummer : **20260505-000057.000**

Uitgegeven op : **05.05.2026**

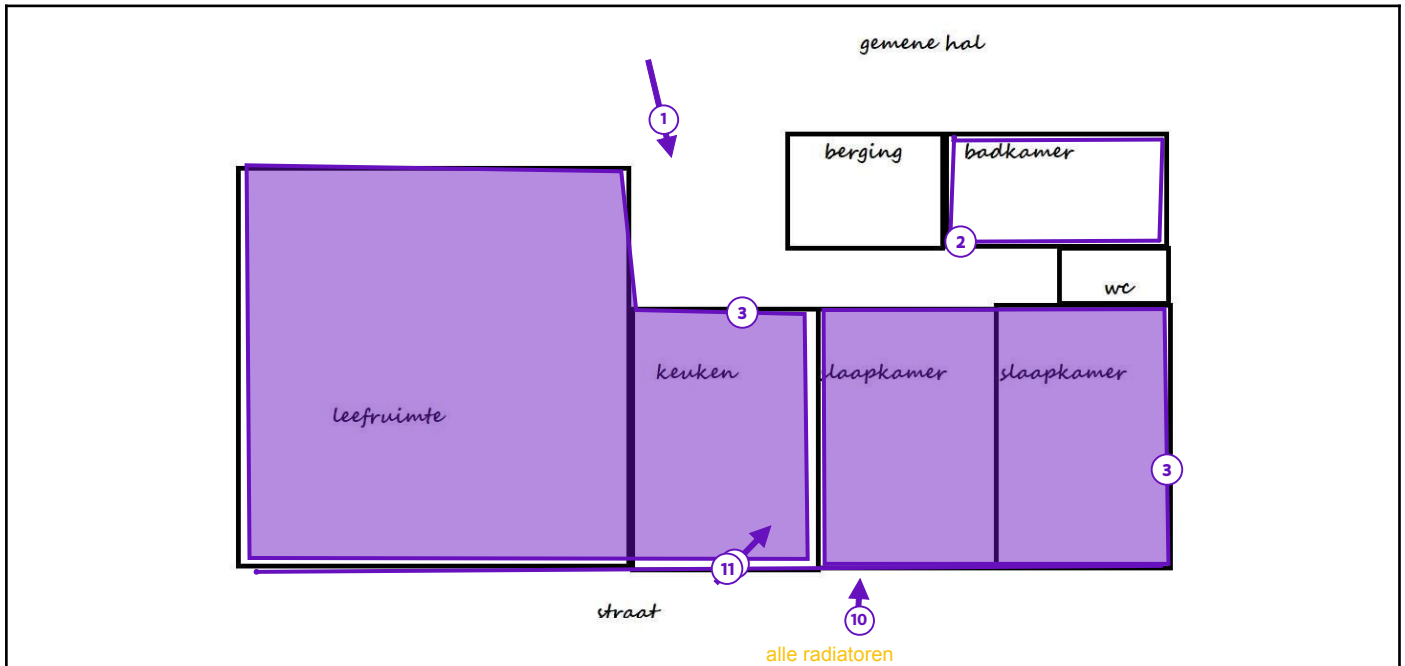
Plan 1.1: appartement

Beschrijving	Type	Actie
1. Mogelijke branddeur	Advies	-
2. gelijkde intacte tegels	Advies	-
3. Laminaat vloerbekleding	Advies	-
4. Keuken van na 2001 / modern	Advies	-
10. radiatoren bestaande uit gekoppelde panelen	Overige ruimte of materiaal	-
11. Ramen met rubbers	Overige ruimte of materiaal	-

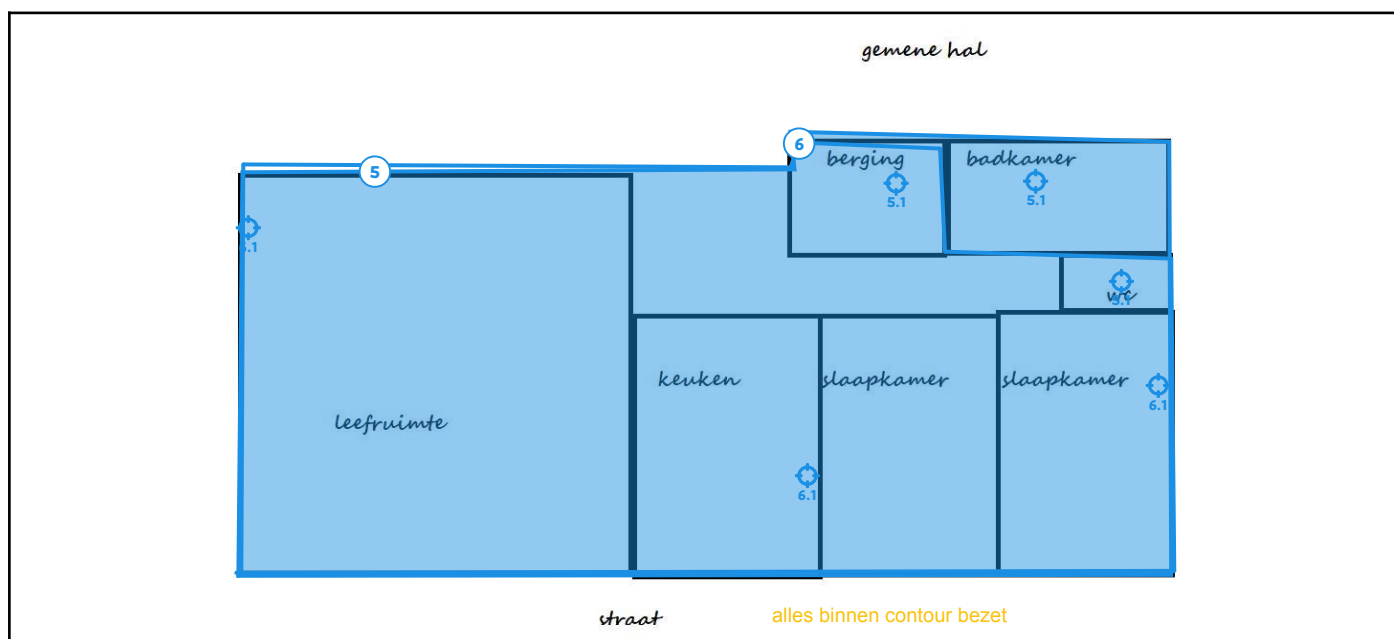
Plan 1.2: appartement

Beschrijving	Type	Actie
5. pleister op de plafonds	Geen asbest	-
5.1 Code: pleister plaf	Mengmonster	-
6. pleister op de muren	Geen asbest	-
6.1 Code: pleister mur	Mengmonster	-
