# Asbestinventarisatetest

Weverstraat 49, 9220 Hamme

Attestnummer : 20260306-000174.000

Uitgegeven op : 06.03.2026

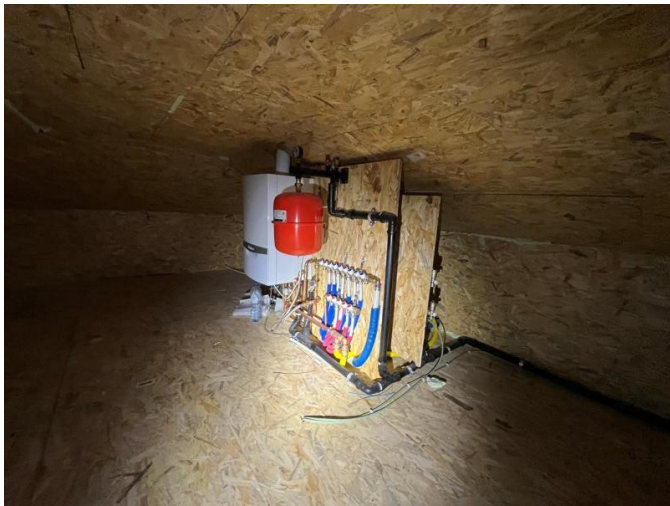
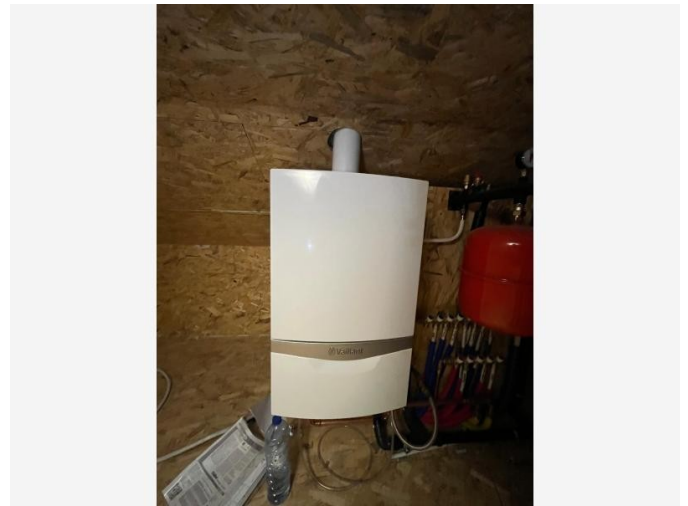
## Fiche 6: Materialen aan de stookketel (dichtingen, isolerend materiaal, ...)

Beschrijving	Notitie	Terug te vinden op plannen
Fiche 6: Materialen aan de stookketel (dichtingen, isolerend materiaal, ...)	-	Plan 1.2: Zolderverdieping
Fiche 7: Materialen onder de dakbedekking (onderdak, ...)	Het onderdak is doek.	-
Fiche 8: Rookgaskanaal CV-installatie woning	-	Plan 1.2: Zolderverdieping
Fiche 9: Afdichtingsmateriaal (mastiek, kit, ...) aan schrijnwerk	Is nieuwe siliconen.	-
