Asbestinventarisatieattest

Bosstraat 70, 1742 Ternat

Attestnummer : 20260414-000002.000

Asbestveilig (maar mogelijk niet asbestvrij)

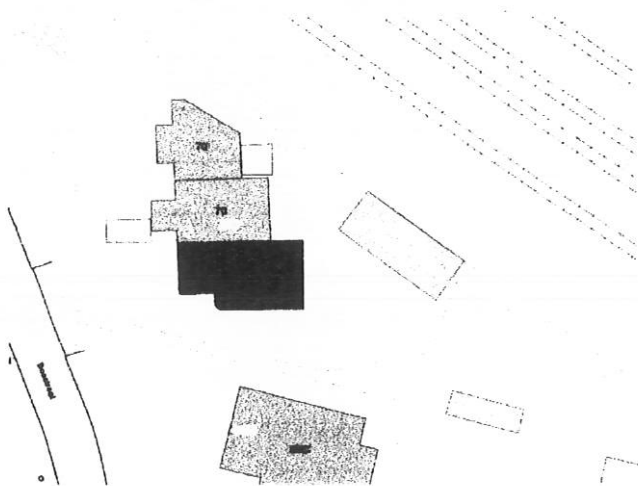
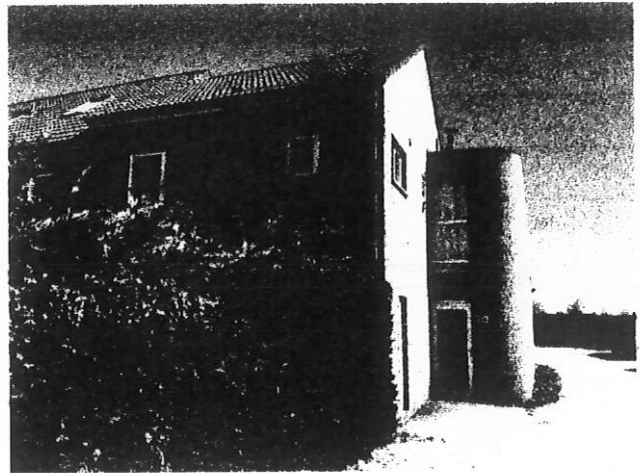
Zone 1: Appartement

1 Geen asbest

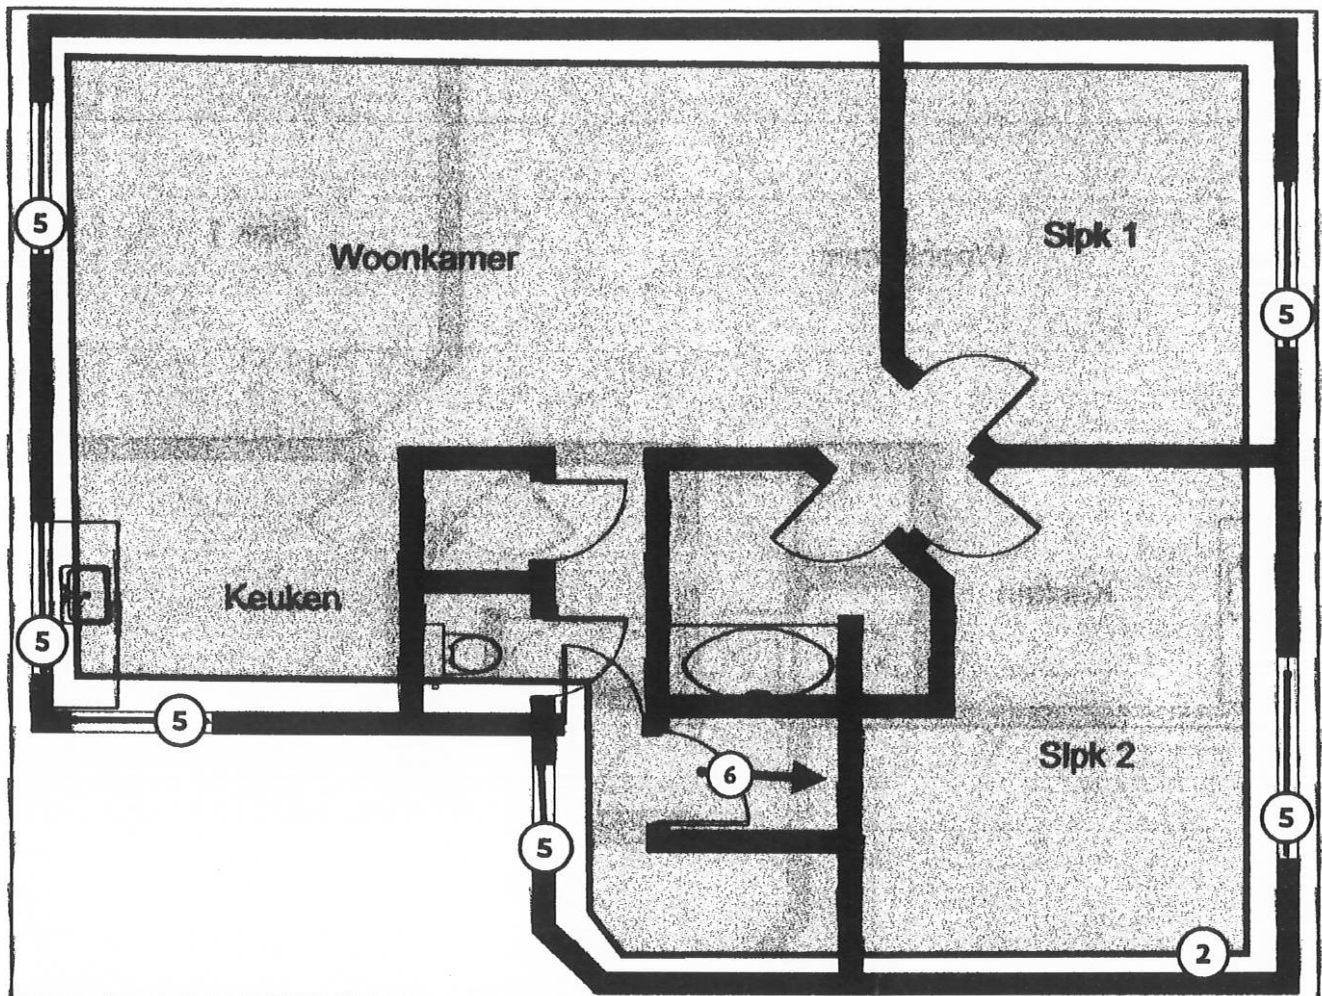
Plan 1.2: Verdieping plan

| Beschrijving | Type | Actie |
|---|---|---|
| 6. CV-ketel | Overige ruimte of materiaal | - |

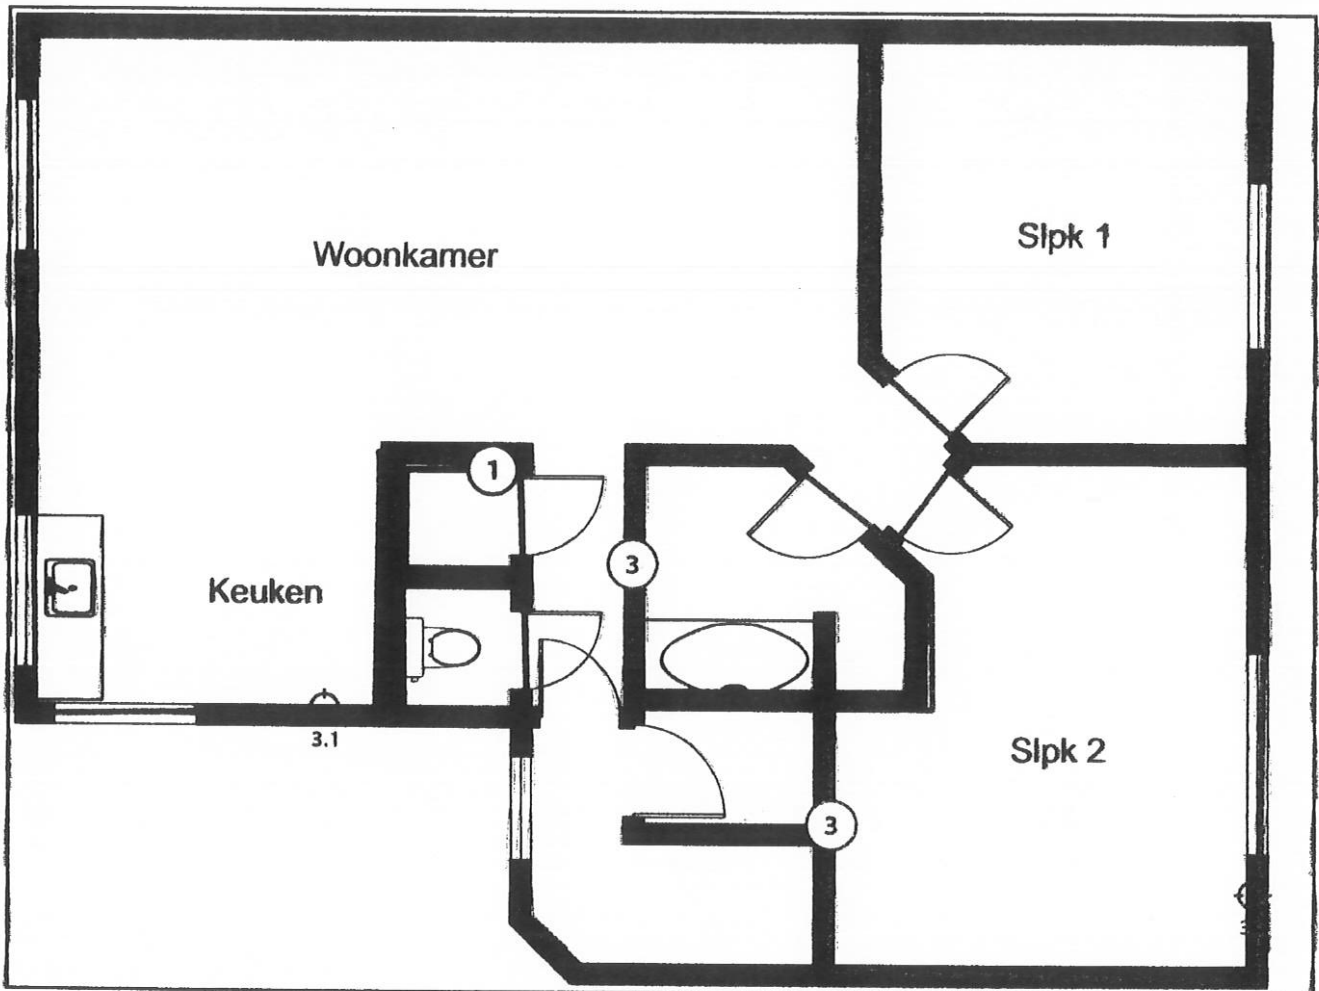
Plan 1.3: Verdieping plan

| Beschrijving | Type | Actie |
|---|---|---|
| 3.1 Code: 20260407BOS70S2 | Mengmonster | - |

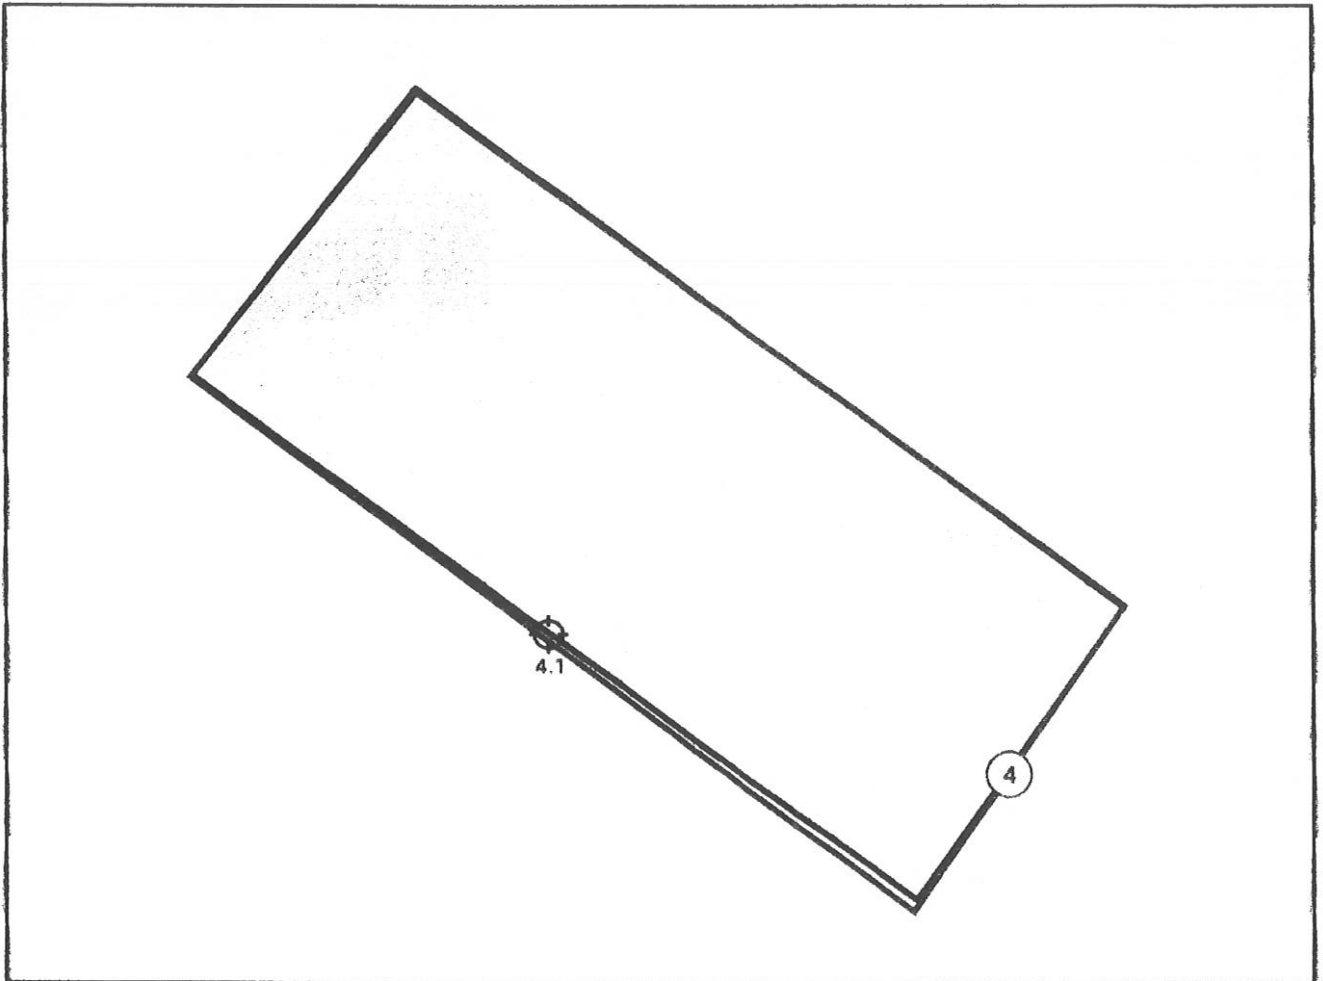
Plan 2.1: Carport plan

| Beschrijving | Type | Actie |
|---|---|---|
| 4.1 Code: 20260407/BOS7051 | Puntmonster | - |
