Asbestinventarisatetest

Venstraat 97, 2900 Schoten

Attestnummer : **20260506-000116.000**

Uitgegeven op : **06.05.2026**

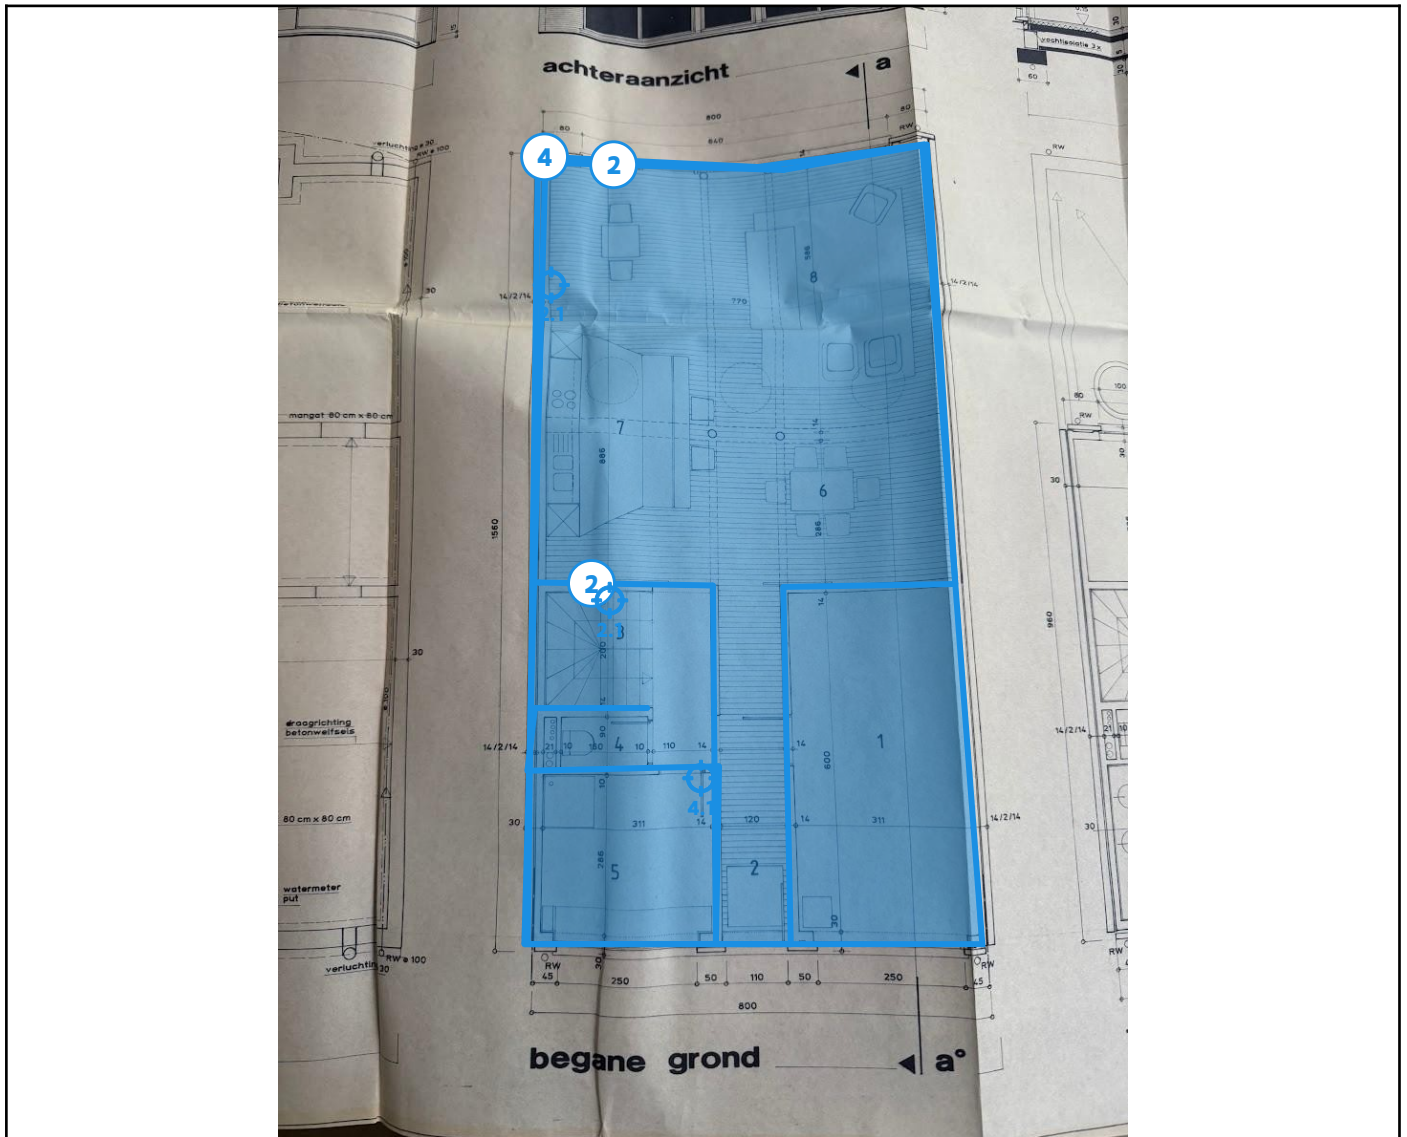
Plan 1.1: Plan A gelijkvloers

Beschrijving	Type	Actie
2. Pleisterwerk muren	Geen asbest	-
2.1 Code: 12894	Mengmonster	-
4. Pleisterwerk plafond	Geen asbest	-
4.1 Code: 12895	Mengmonster	-

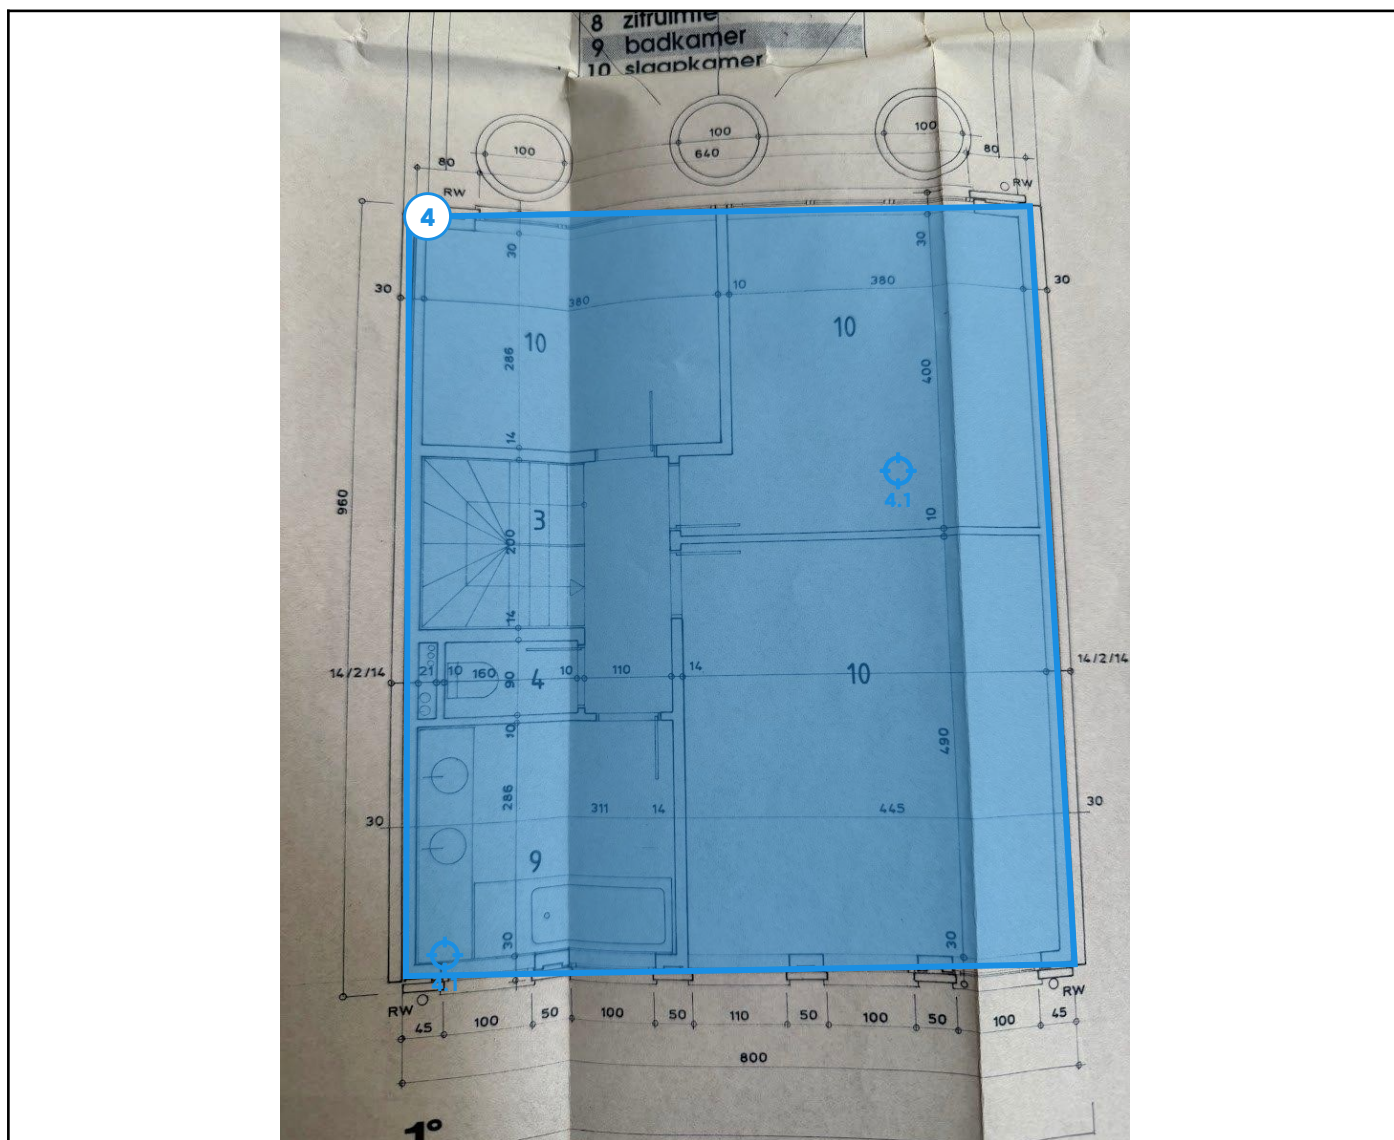
Plan 1.3: Plan A verdieping 1

Beschrijving	Type	Actie
4. Pleisterwerk plafond	Geen asbest	-
4.1 Code: 12895	Mengmonster	-

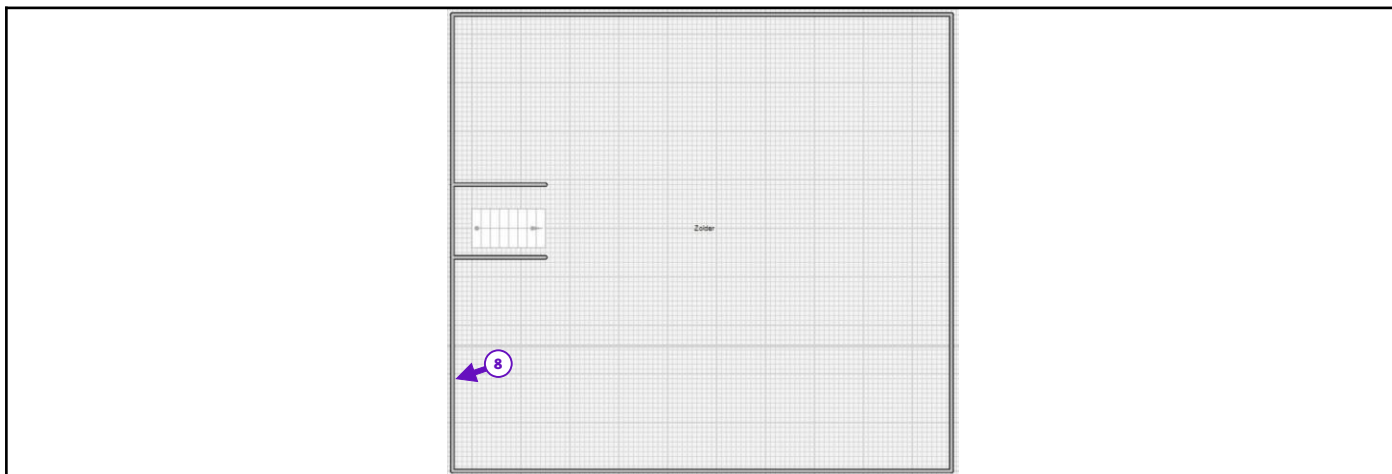
Plan 1.5: Plan zolder

Beschrijving	Type	Actie
8. Materialen stookketel	Overige ruimte of materiaal	-

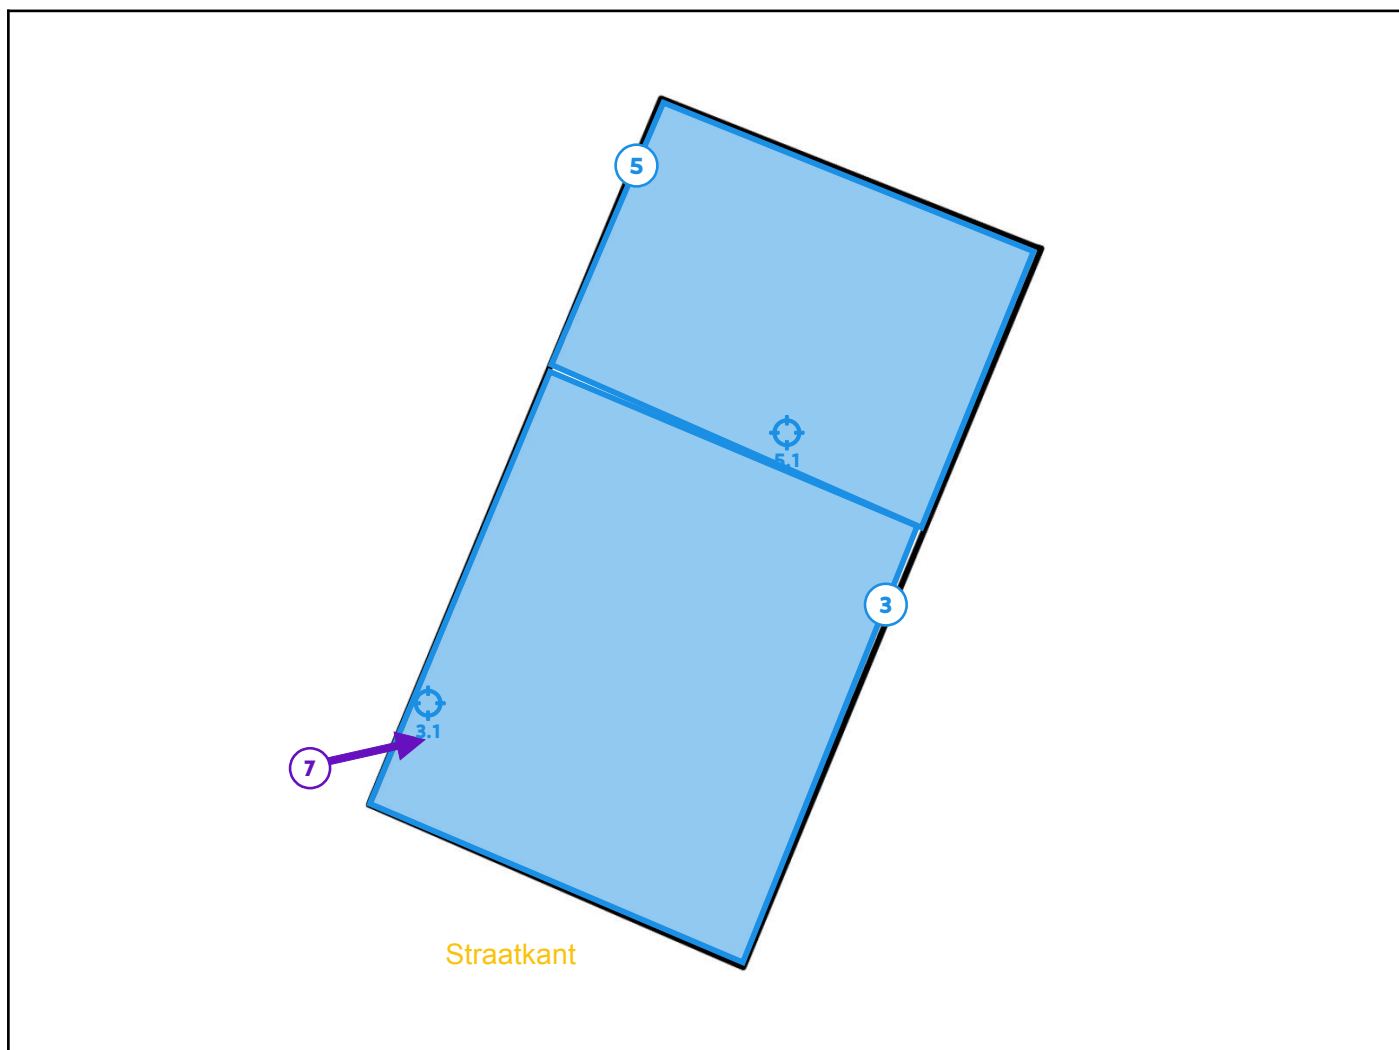
Plan 1.6: Plan daken

Beschrijving	Type	Actie
3. Onderdak	Geen asbest	-
3.1 Code: 12893	Puntmonster	-
5. Roofing	Geen asbest	-
5.1 Code: 12896	Puntmonster	-
7. Rookgaskanalen	Overige ruimte of materiaal	-
