# Asbestinventarisatetest

Waversesteenweg 15, 3370 Boutersem

Attestnummer : 20260318-000185.001

Uitgegeven op : 14.04.2026

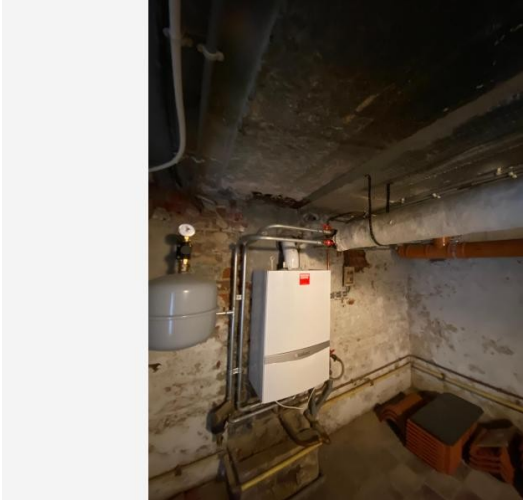
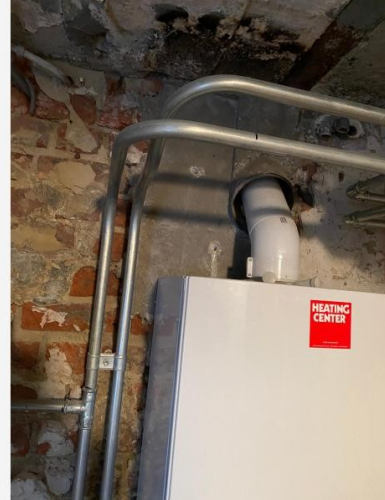
## Fiche 15: Materialen aan de stookketel

Fiche 15: Materialen aan de stookketel	Materialen aan de stookketel, zoals dichtingen en isolerende bekleding, kunnen verschillende samenstellingen hebben. In oudere ketels kan dit materiaal asbest bevatten, vaak zichtbaar als grijze of zwarte isolatieplaten of pakkingen. Wees voorzichtig bij bewerking van deze materialen.	-
