Asbestinventarisatetest

Schrieksebaan 71, 3140 Keerbergen

Attestnummer : 20260506-000328.000

Uitgegeven op : 06.05.2026

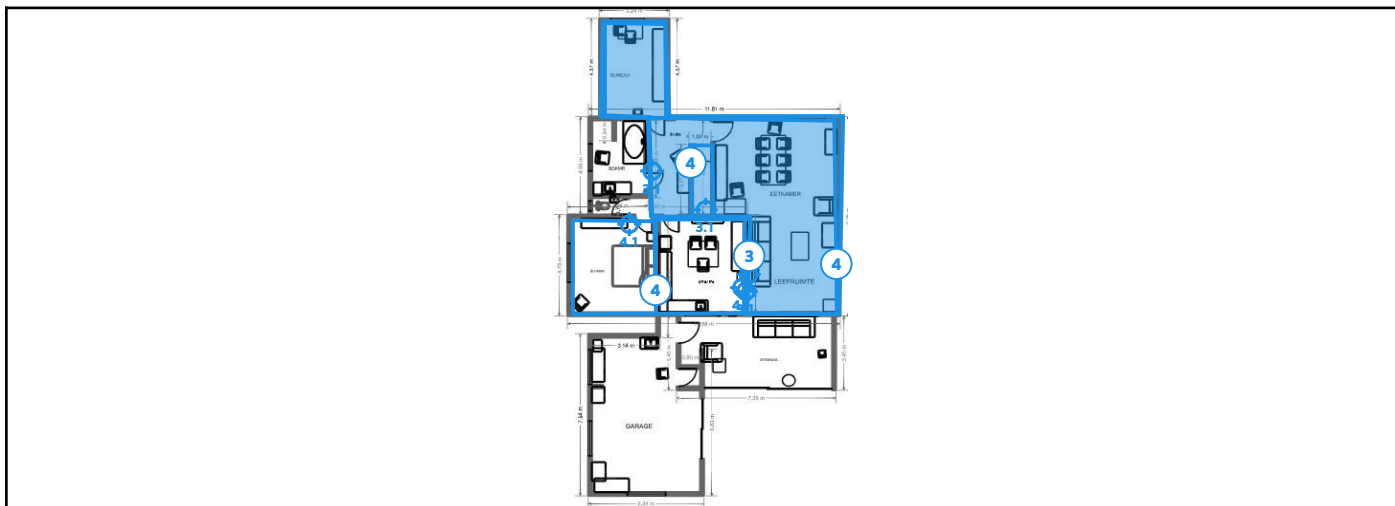
Plan 1.2: gelijkvloers

Beschrijving	Type	Actie
3. Pleisterwerk plafonds	Geen asbest	-
3.1 Code: S2-Pleister plafond	Mengmonster	-
4. Pleisterwerk wanden	Geen asbest	-
4.1 Code: S1-Pleister wand	Mengmonster	-

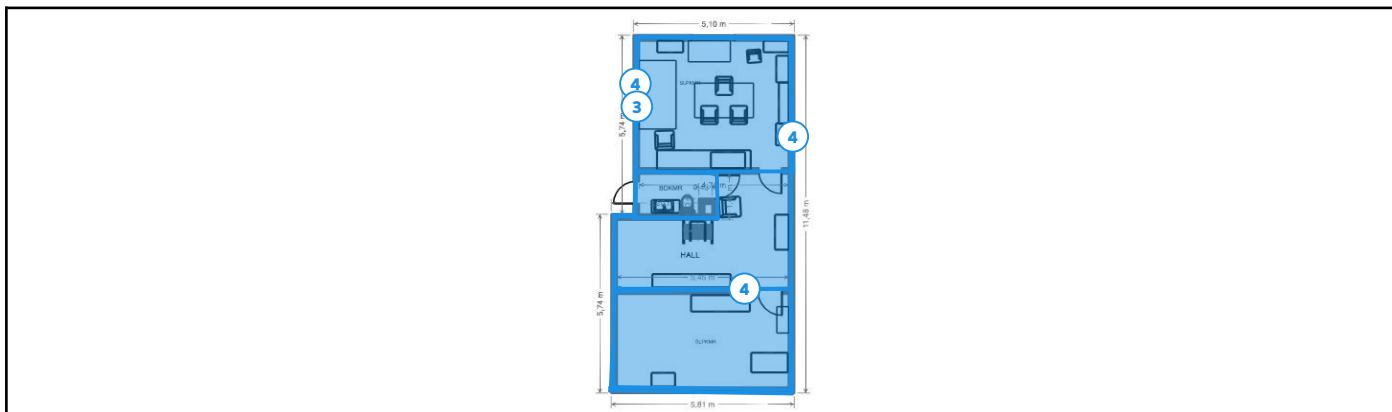
Plan 1.3: verdieping

Beschrijving	Type	Actie
3. Pleisterwerk plafonds	Geen asbest	-
4. Pleisterwerk wanden	Geen asbest	-

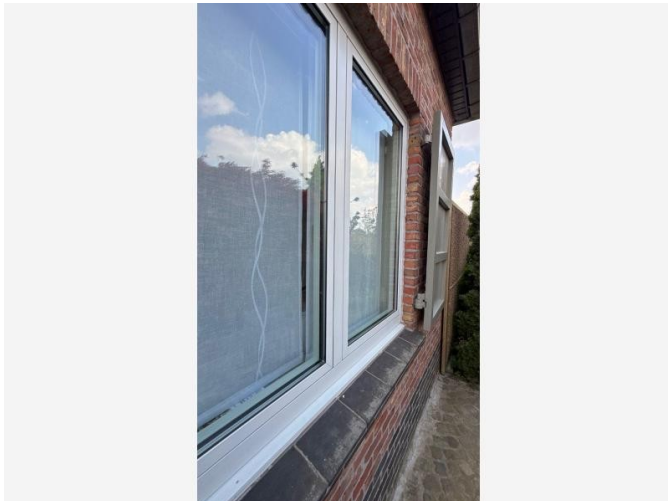
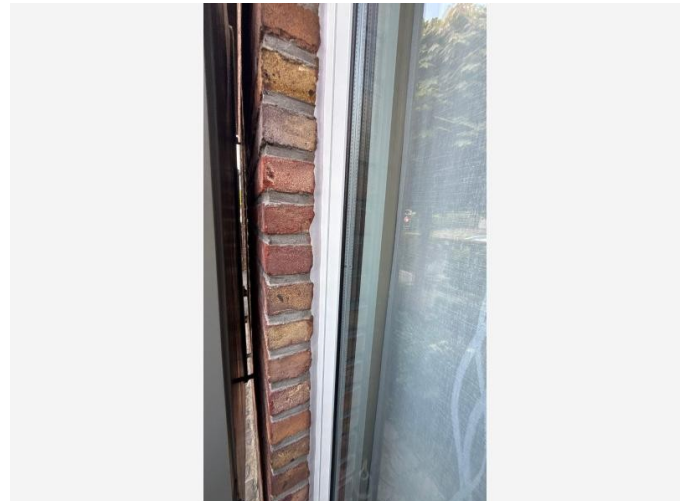
Beschrijving	Notitie	Terug te vinden op plannen
Fiche 5: Kit aan de ramen	De kit aan de ramen is niet asbestverdacht.	-
Fiche 6: Dakbedekking bestaande uit pannen (niet verdacht)	De dakbedekking is niet-asbestverdacht.	-
Fiche 7: CV-ketel (niet verdacht)	De CV-ketel (dichtingen, isolerend materiaal) is niet asbestverdacht.	-

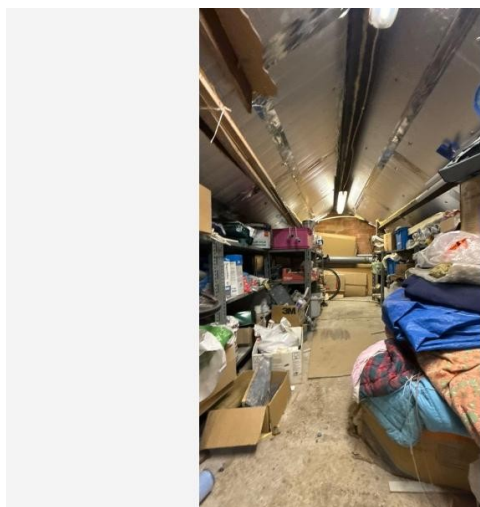
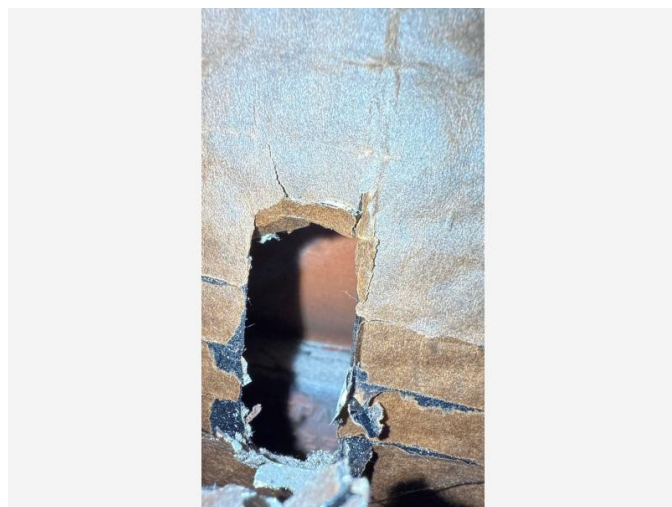
Beschrijving	Notitie	Terug te vinden op plannen
Fiche 8: Liftinfrastructuur (niet aanwezig)	Er is geen liftinfrastructuur aanwezig op de inspectielocatie.	-
Fiche 9: Geen asbestverdacht onderdak aangetroffen	Na het optillen van een pan werd geen asbestverdacht onderdak aangetroffen. Dit betekent niet dat er geen onderdak aanwezig kan zijn op plaatsen die niet gecontroleerd werden. Bij werken, laat een eventueel aangetroffen onderdak controleren op aanwezigheid van asbest.	-
Fiche 10: Leidingisolatie (niet aanwezig)	Er is geen asbestverdachte leidingisolatie aanwezig.	-
