Asbestinventarisatetest

Dierckxstraat 22/3, 2300 Turnhout

Attestnummer : 20260411-000094.000

Asbestveilig (maar niet asbestvrij)

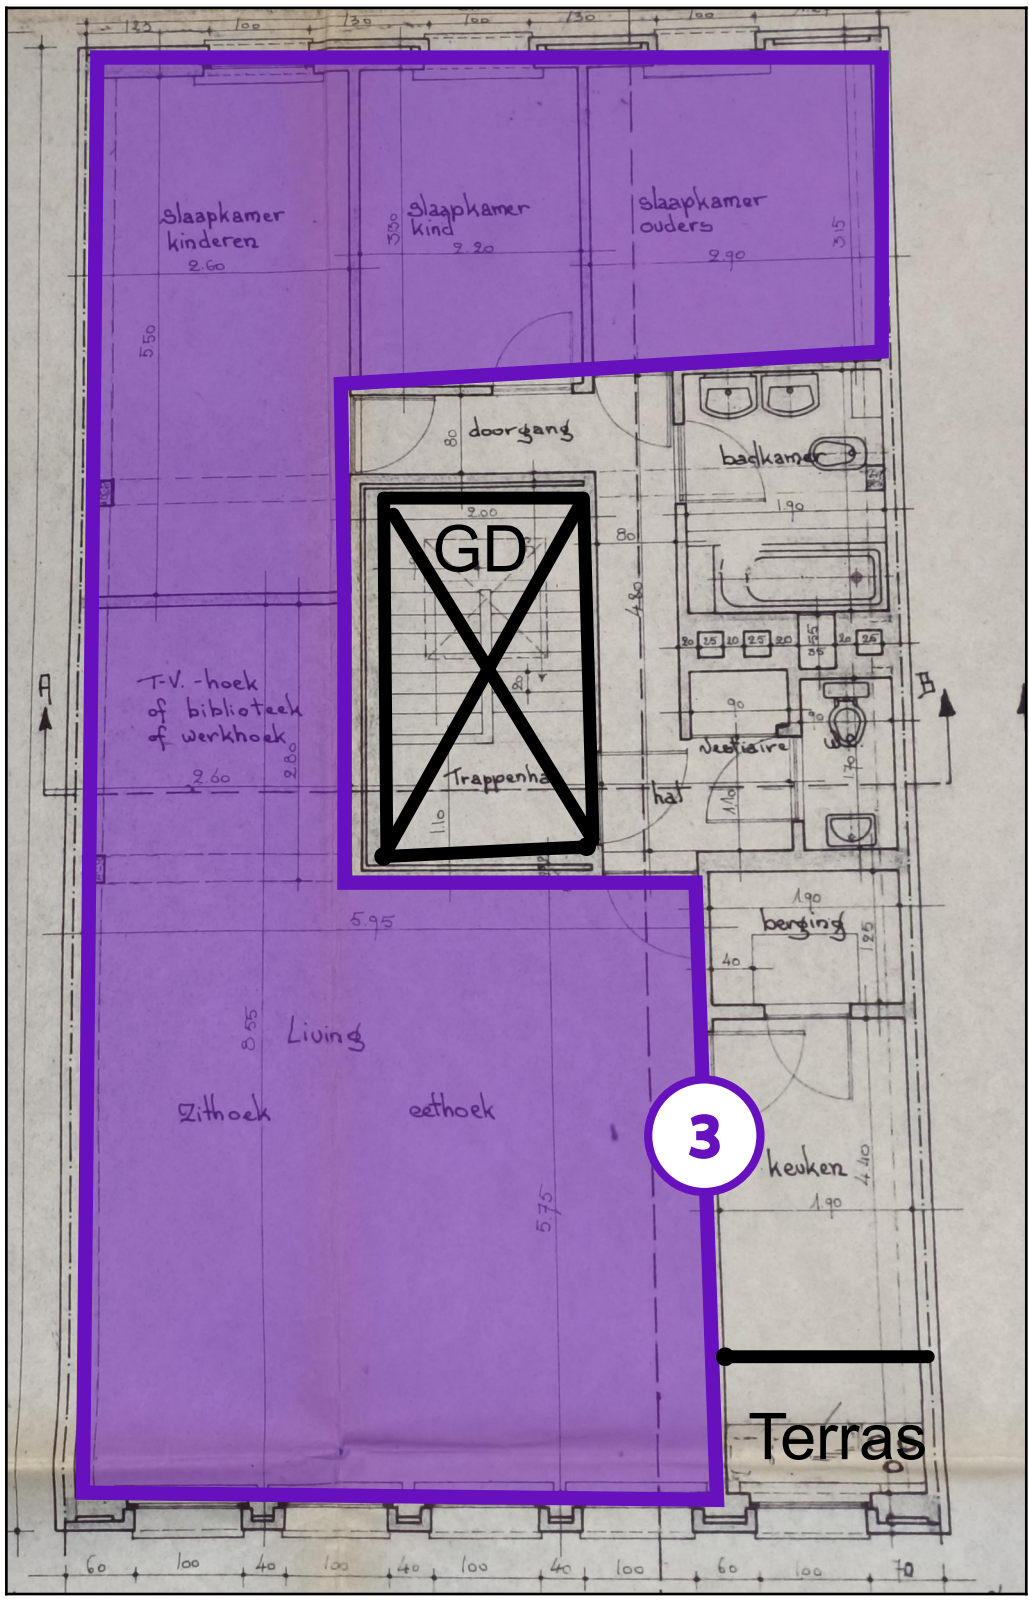
Plan 1.2: Grondplan

3. Lijm voor parketvloer	Advies	-
--------------------------	--------	---

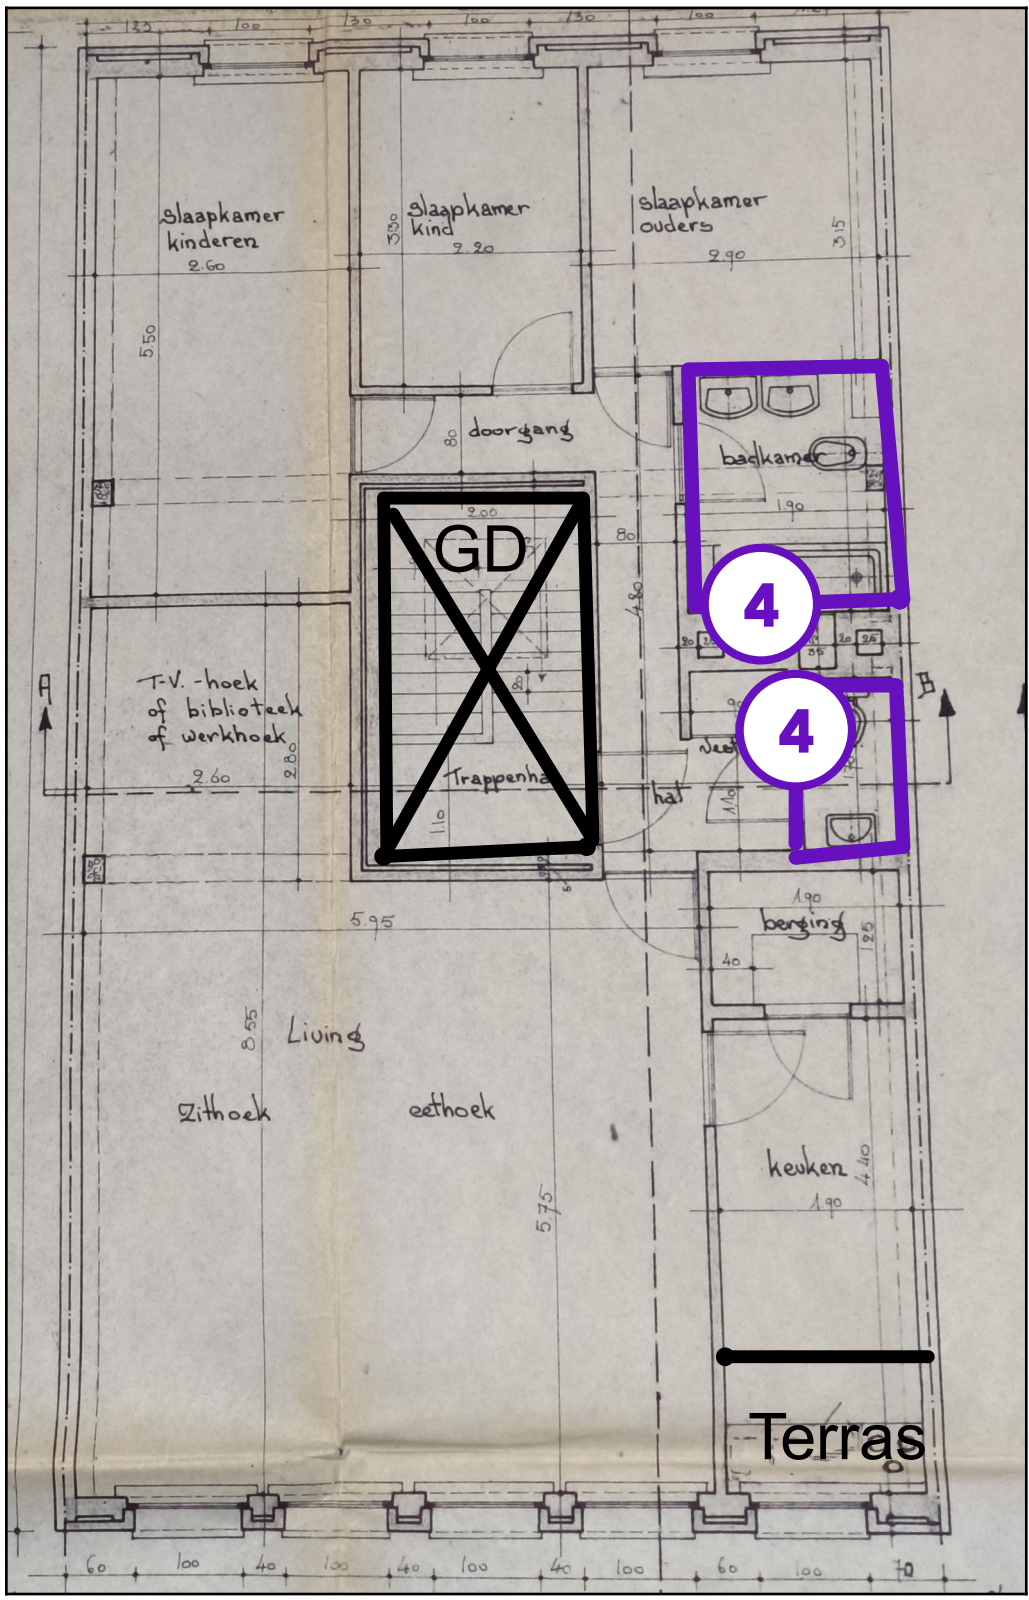
Plan 1.3: Grondplan

4. Tegelijk niet zichtbaar	Advies	-
----------------------------	--------	---

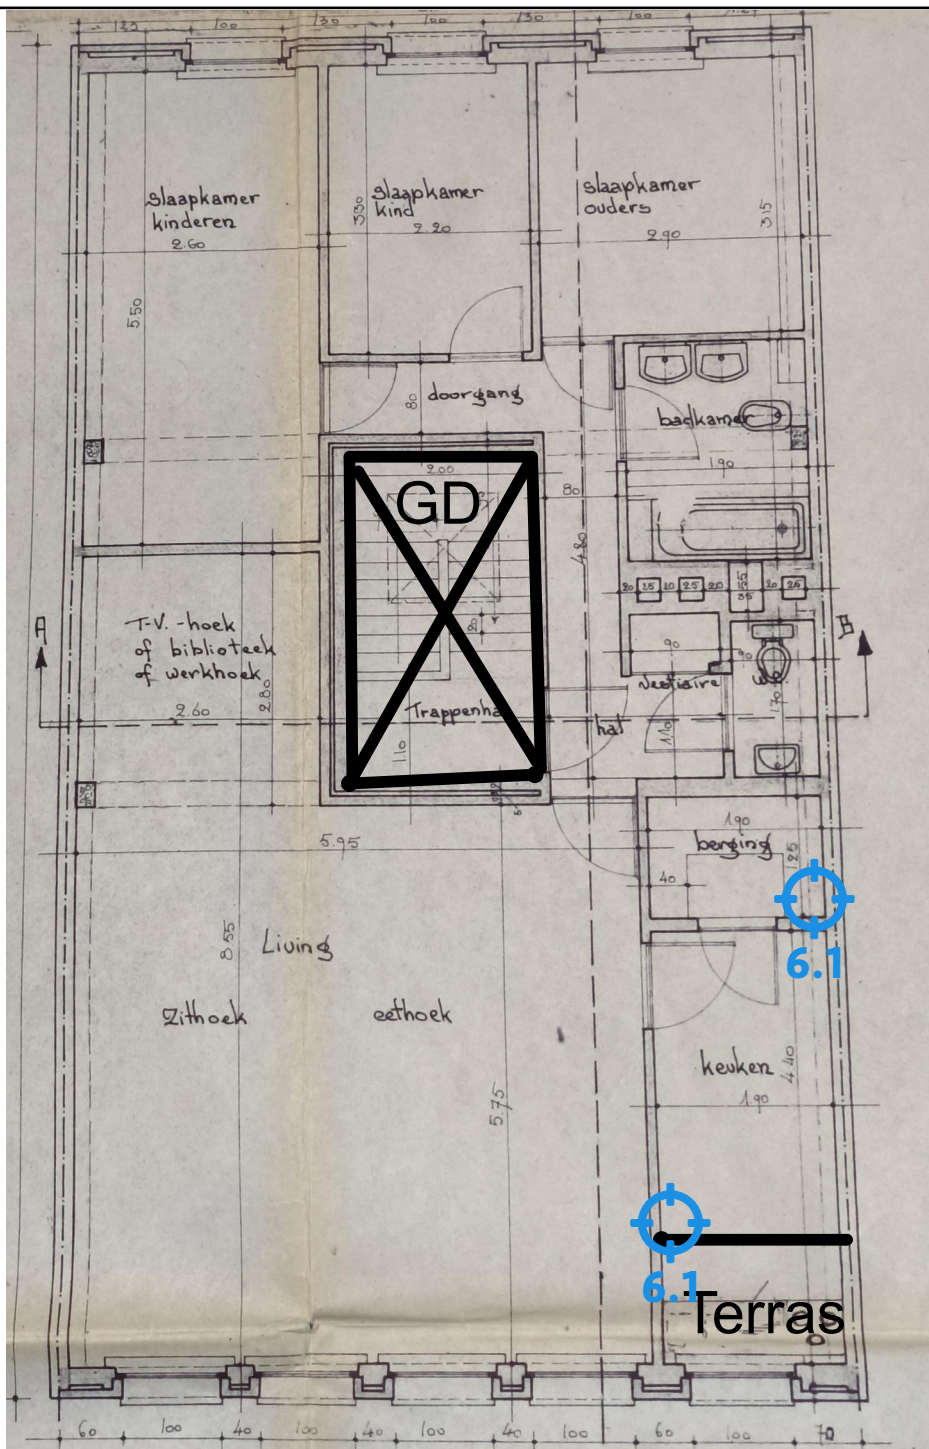
Plan 1.5: Grondplan

Al de plafonds zijn bepleisterd.

Beschrijving	Type	Actie
6. Plafondpleister	Geen asbest	-
6.1 Code: 2	Mengmonster	-

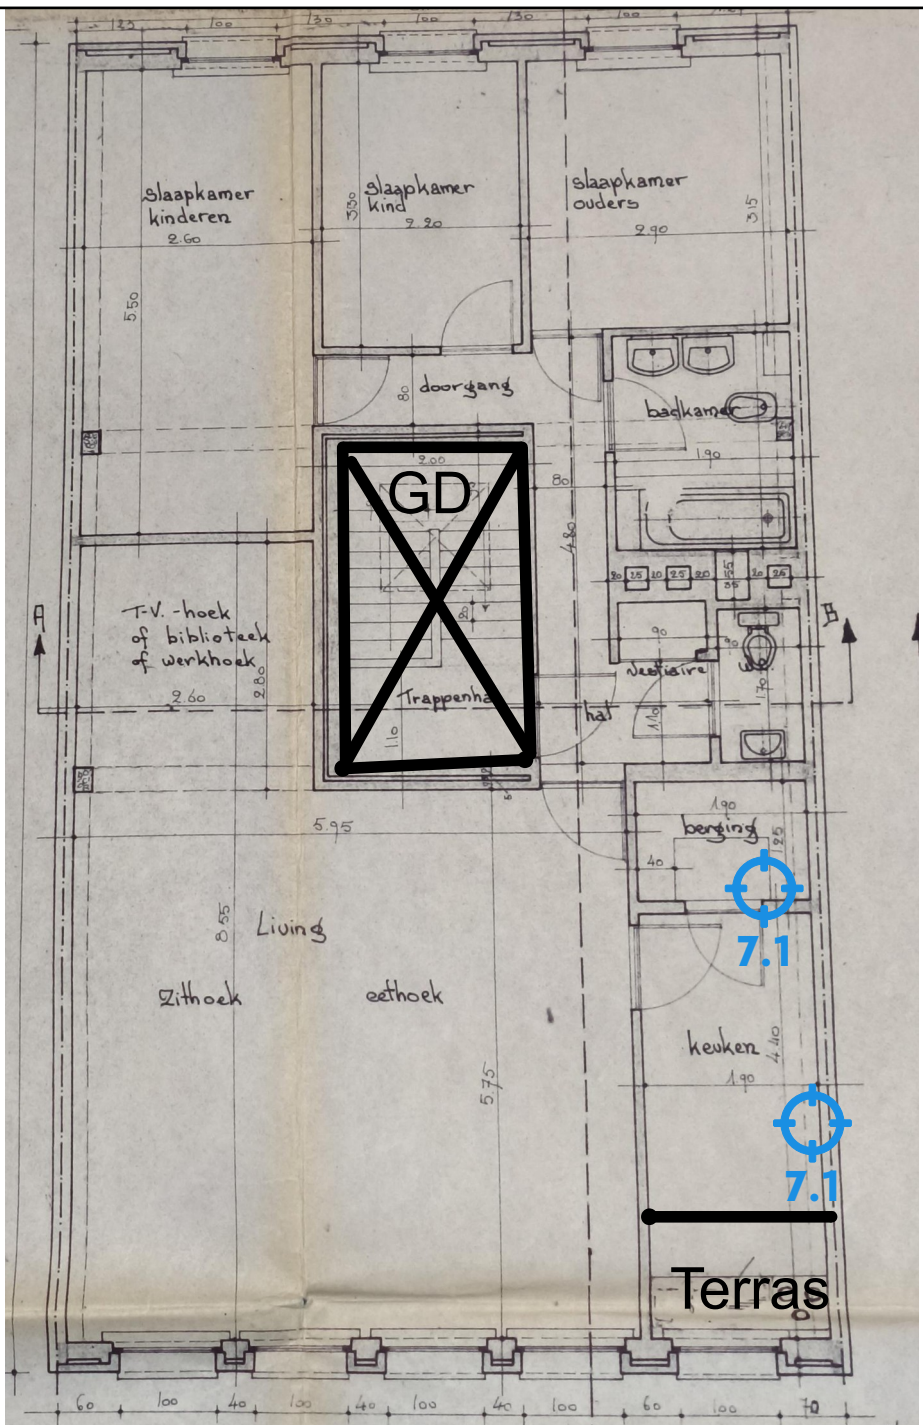
Plan 1.6: Grondplan

Al de muren -
de muren van
de badkamer
zijn bepleisterd.

Beschrijving	Type	Actie
7. Muurpleister	Geen asbest	-
7.1 Code: 1	Mengmonster	-

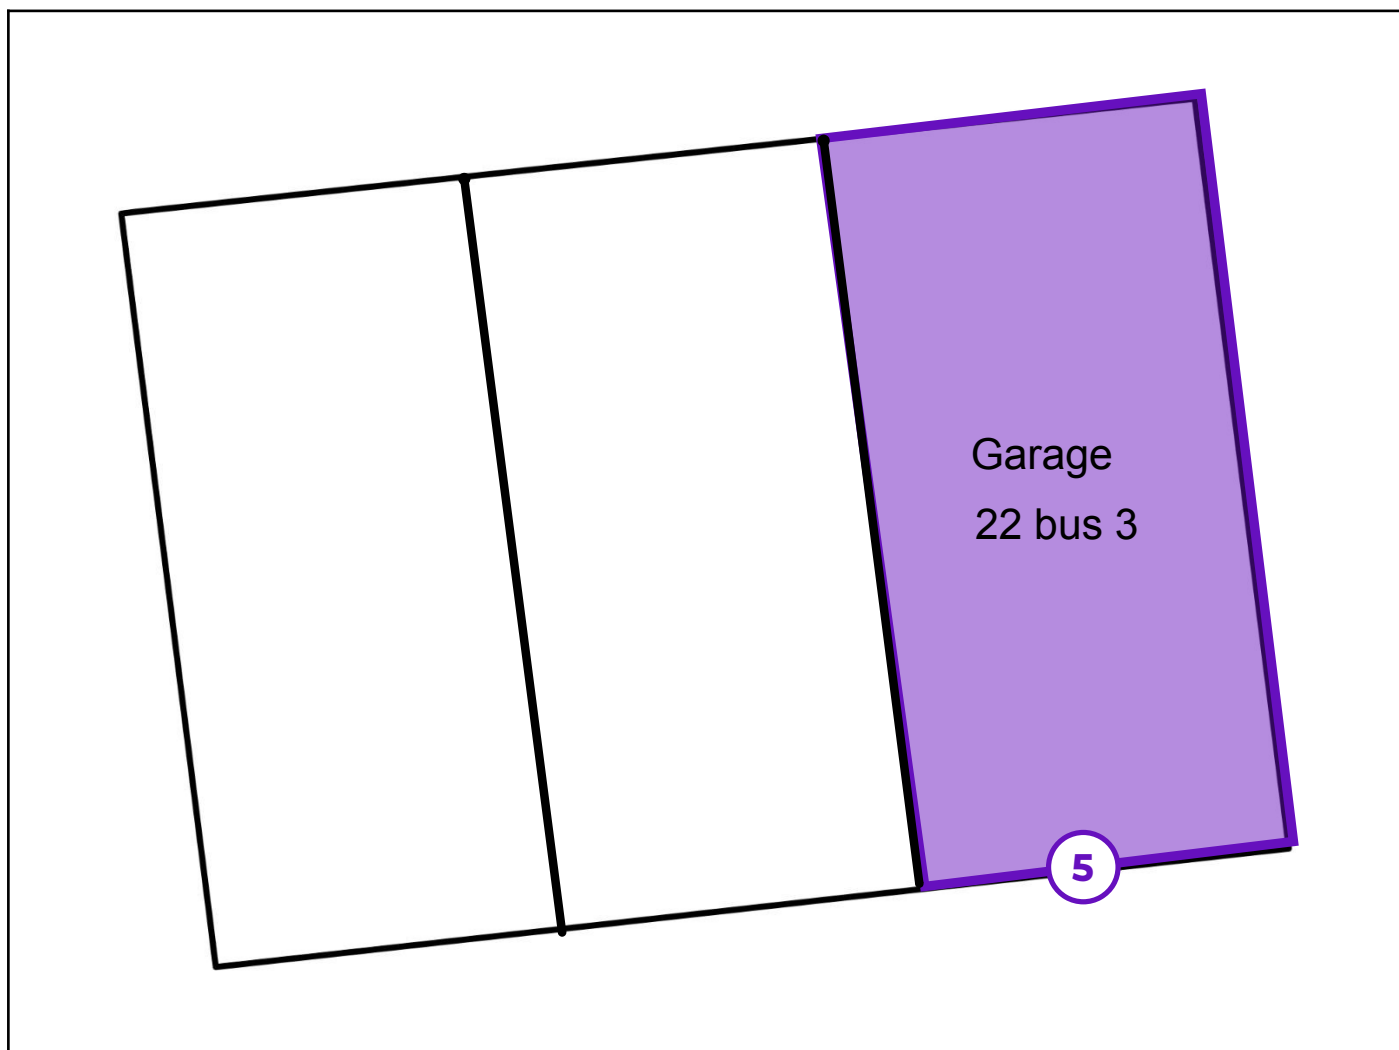
Plan 2.1: Garage plan

Beschrijving	Type	Actie
5. Roofing plat dak garage behoort tot de gemeenschappelijke delen	Advies	-
