Asbestinventarisatetest

Markt 72, 2400 Mol

Attestnummer : 20250409-000518.000

Asbestveilig (maar niet asbestvrij)

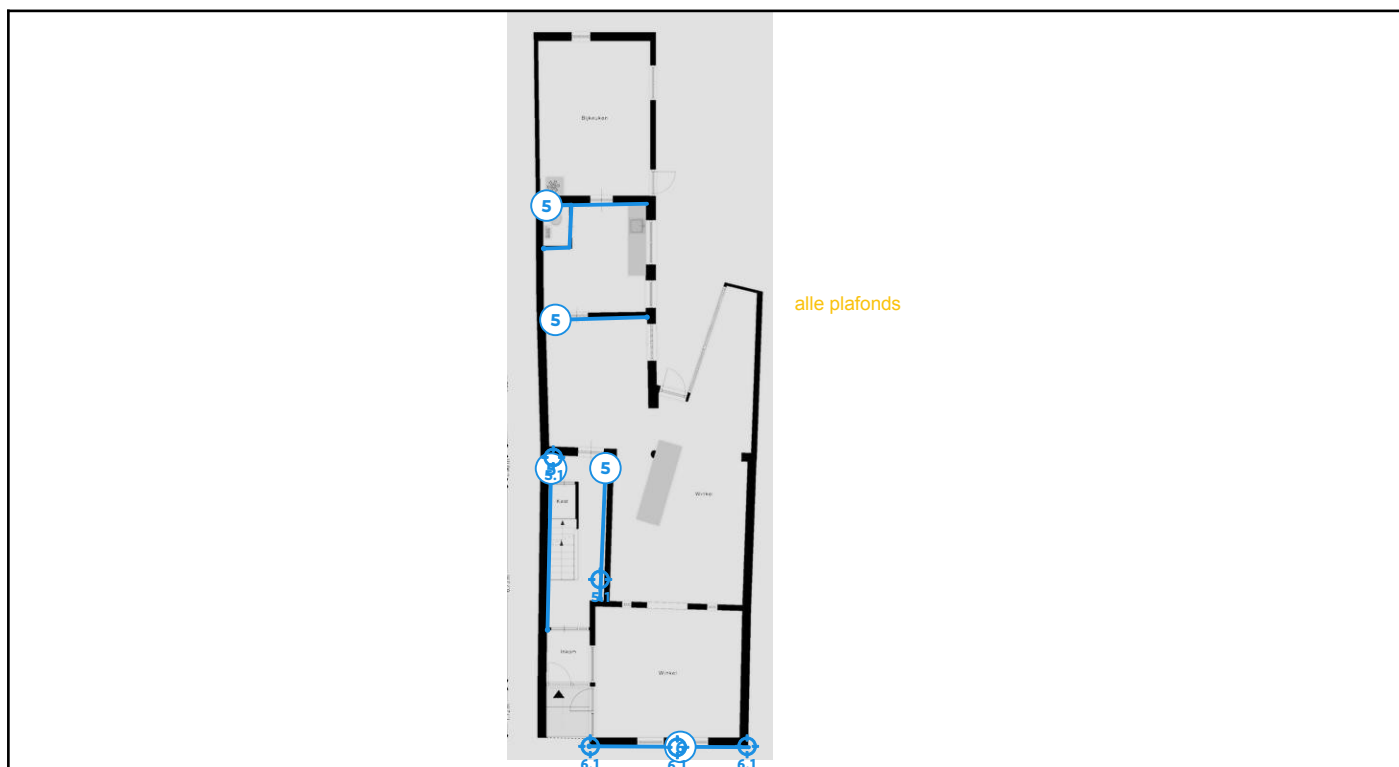
Plan 1.1: gelijkvloers

Beschrijving	Type	Actie
4. plafonds	Advies	-
5. Pleisterwerk muren	Geen asbest	-
5.1 Code: 2400MAR72-M1	Mengmonster	-
6. Crepi gevels	Geen asbest	-
6.1 Code: 2400MAR72-C1	Mengmonster	-

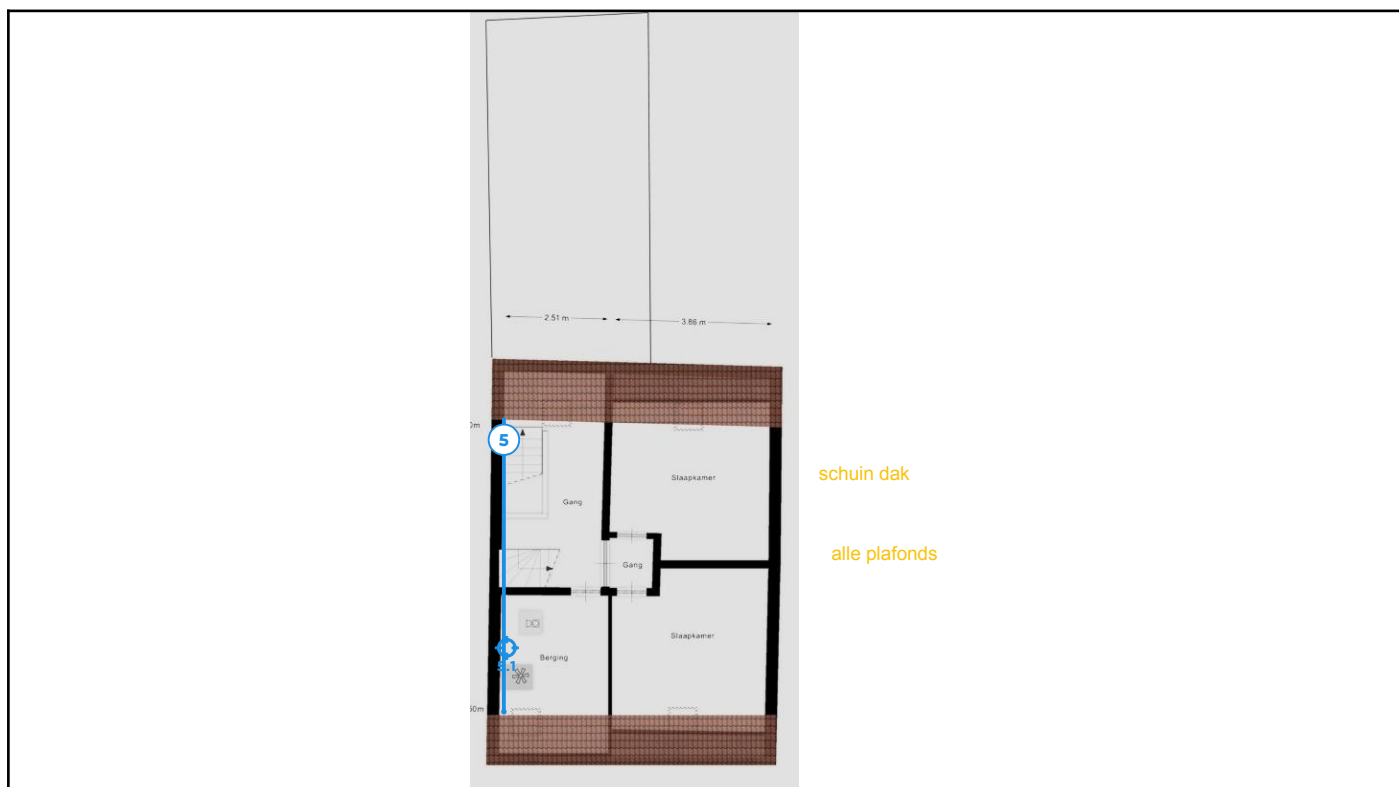
Plan 1.3: tweede verdieping

Beschrijving	Type	Actie
3. Dak/onderdak	Advies	-
4. plafonds	Advies	-
5. Pleisterwerk muren	Geen asbest	-
5.1 Code: 2400MAR72-M1	Mengmonster	-

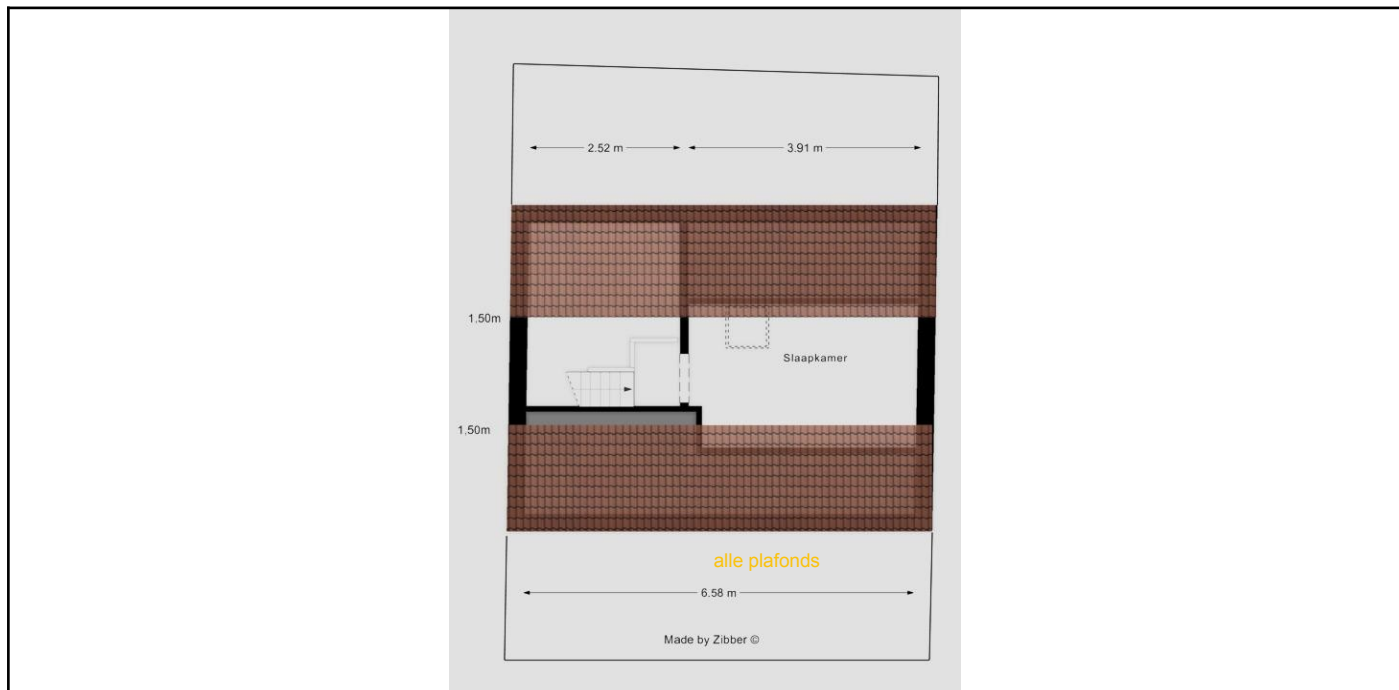
Plan 1.4: derde verdieping

Beschrijving	Type	Actie
4. plafonds	Advies	-

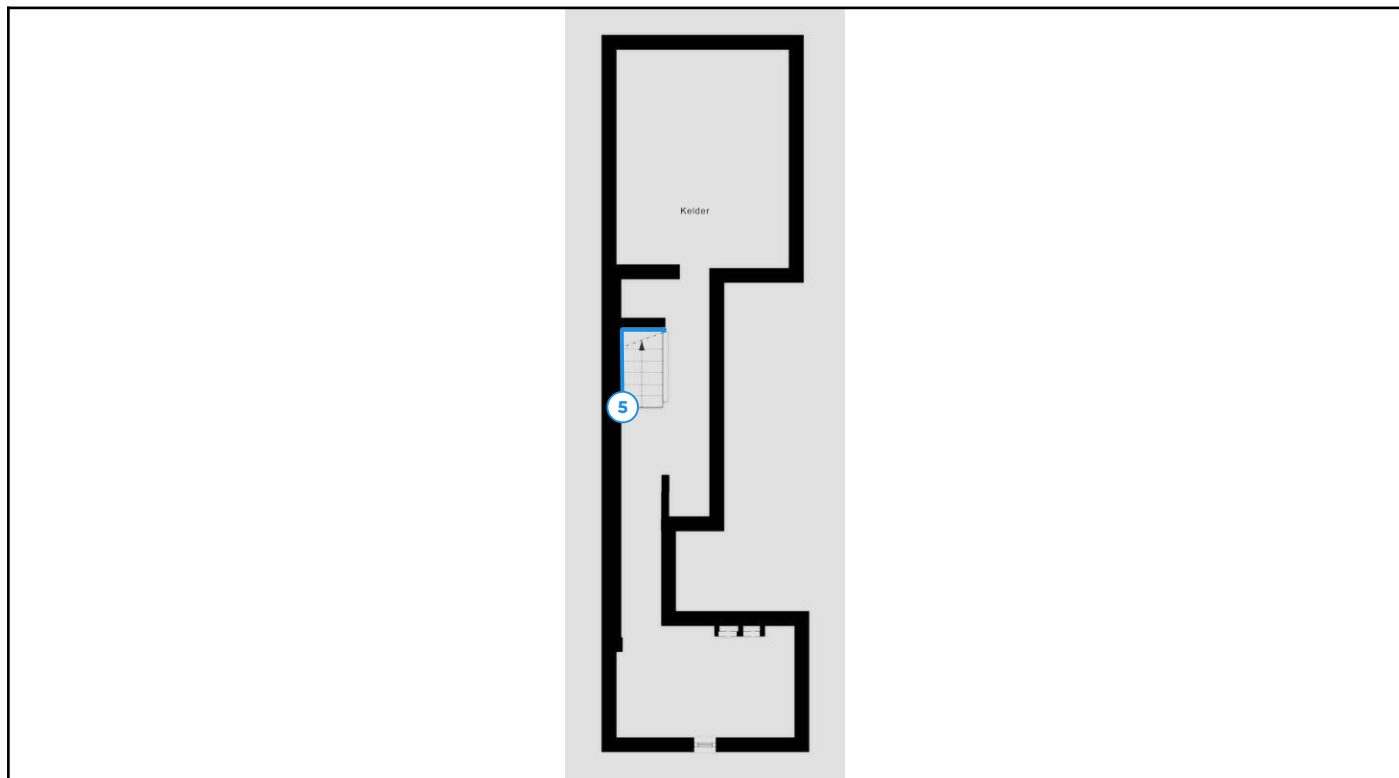
Plan 1.5: kelder

Beschrijving	Type	Actie
5. Pleisterwerk muren	Geen asbest	-
