Asbestinventarisatetest

Beverdijk 26, 3150 Haacht

Attestnummer : 20260427-000255.000

Uitgegeven op : 27.04.2026

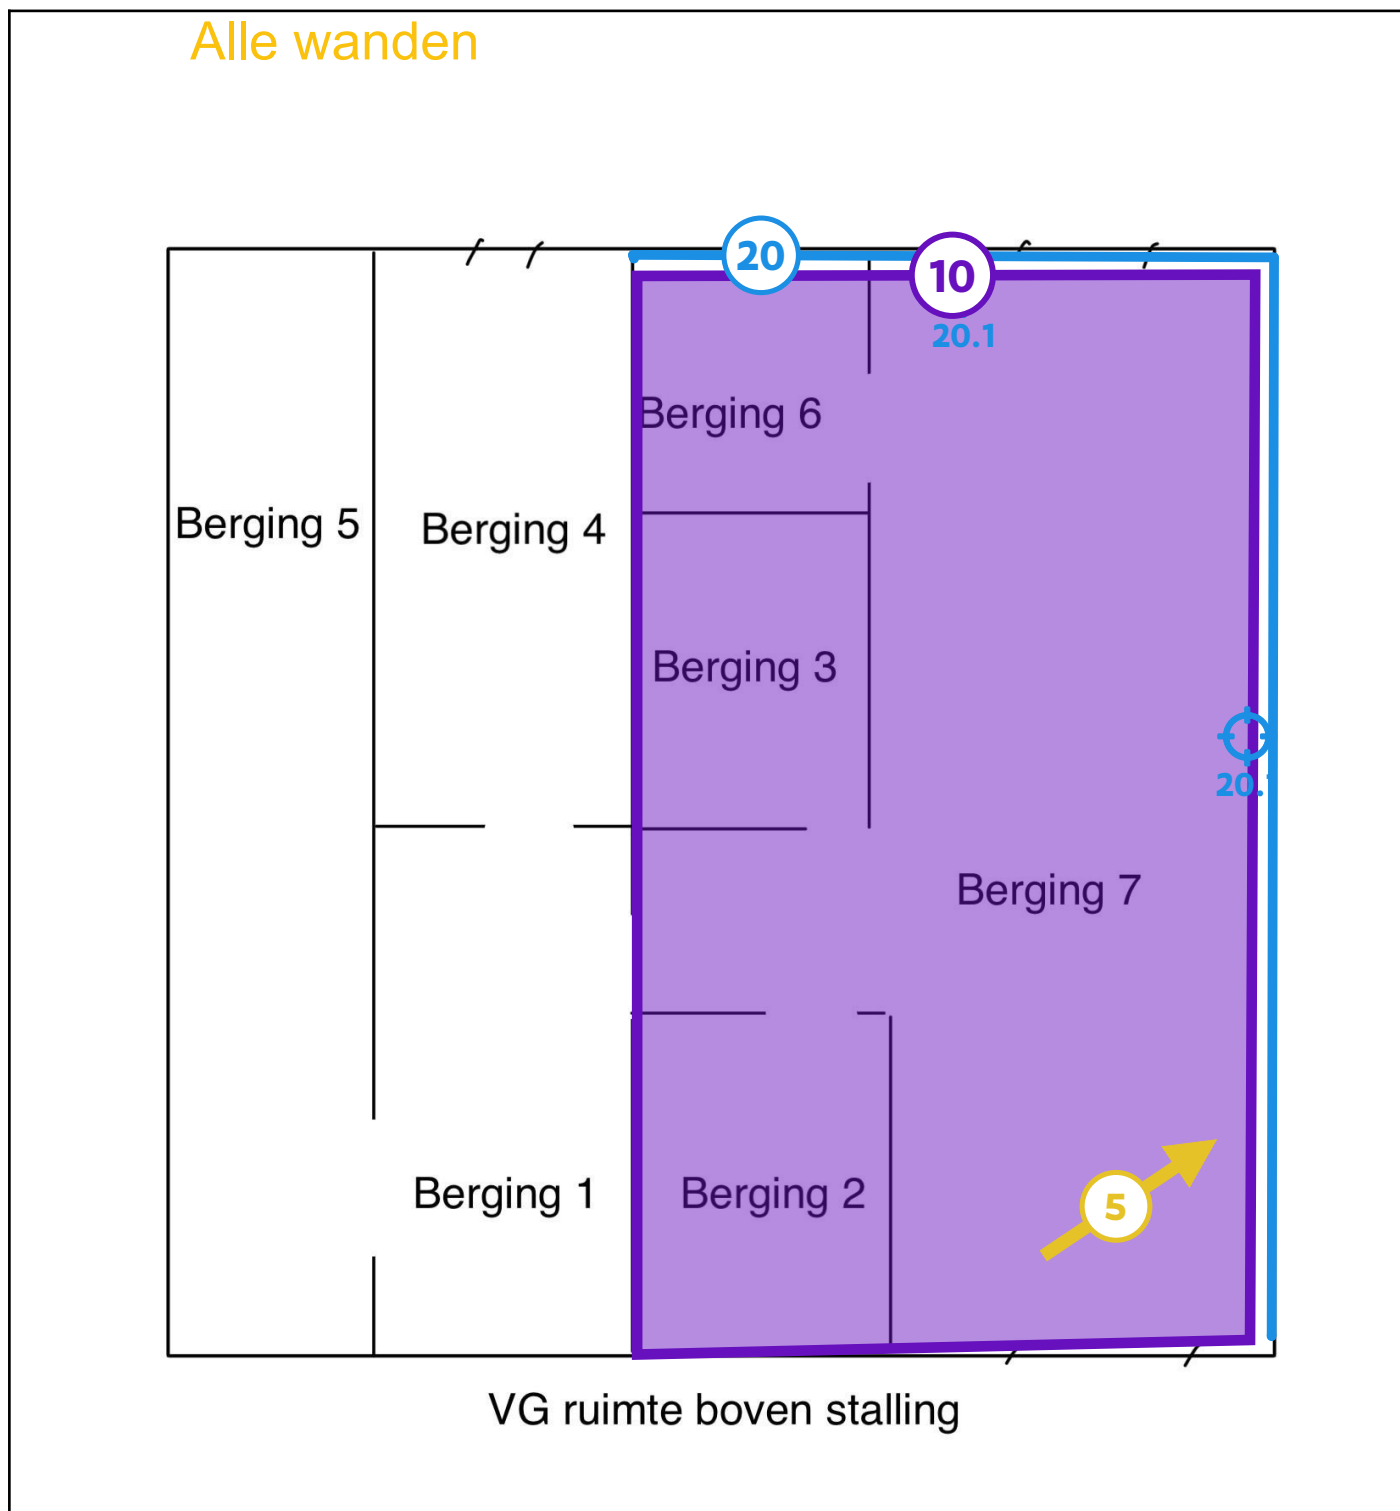
Plan 1.7: Ruimte boven stalling

Beschrijving	Type	Actie
5. Bakeliet meter kast ruimte boven de stalling	Asbestmateriaal	Zorgvuldig beheren

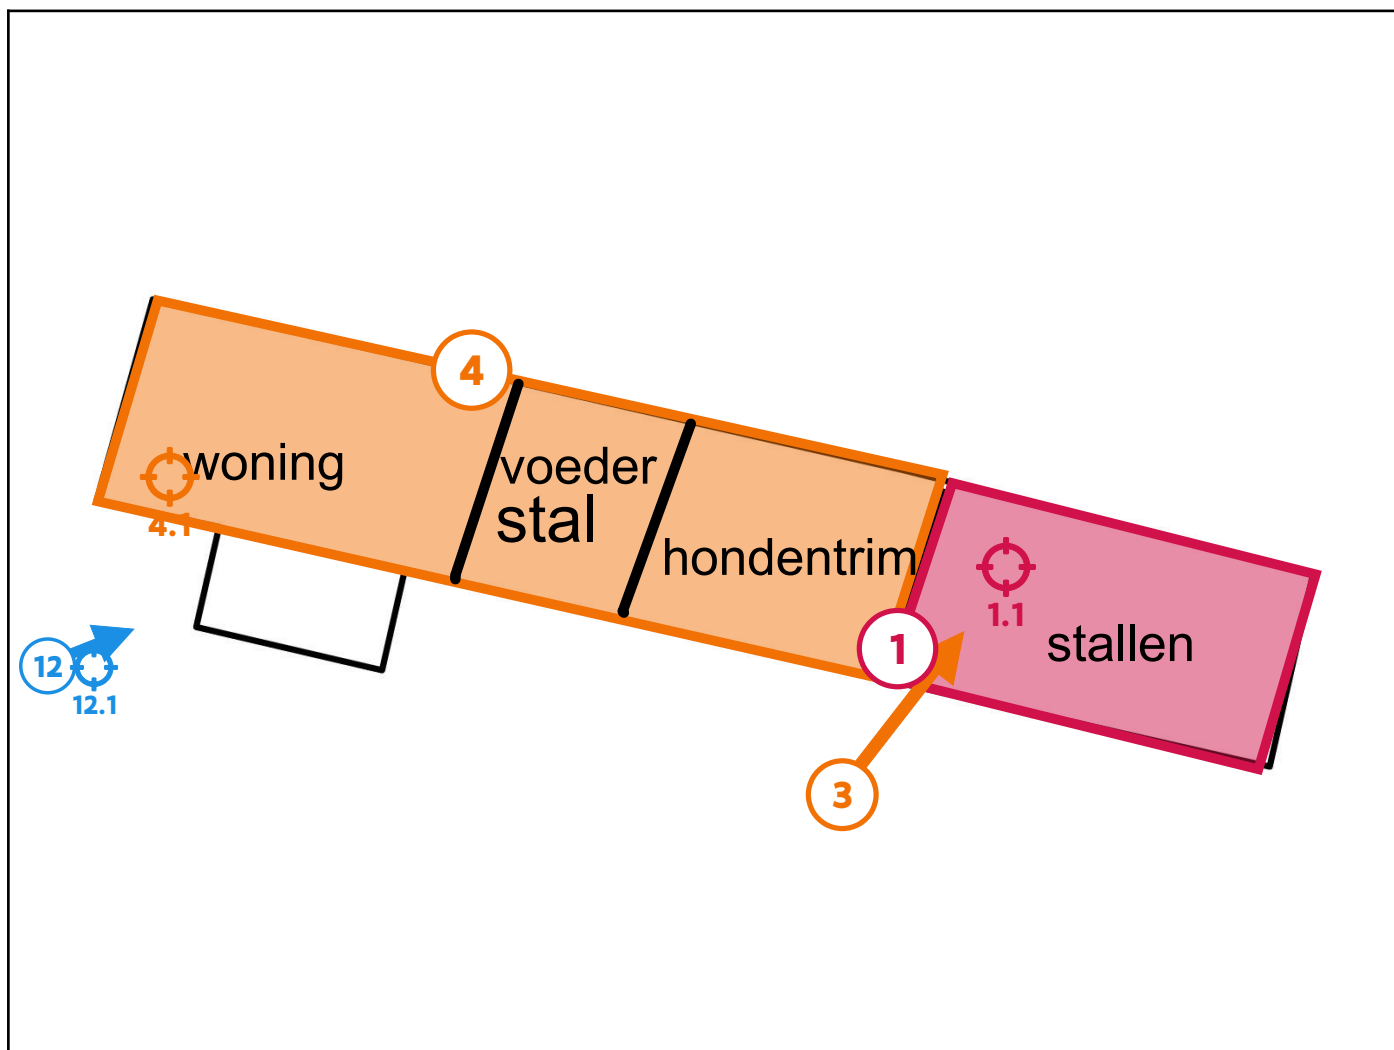
Plan 1.8: Hoofdgebouw plan

Beschrijving	Type	Actie
1. dakbedekking - golfplaten boven stalling en afdak	Asbestmateriaal	Dringend verwijderen
1.1 Code: M11	Puntmonster	-
3. Asbestcementkoker dak stalling	Asbestmateriaal	Verwijderen
4. Dakbedekking - Dakleien boven woning	Asbestmateriaal	Verwijderen
4.1 Code: M12	Puntmonster	-
12. Paal	Geen asbest	-

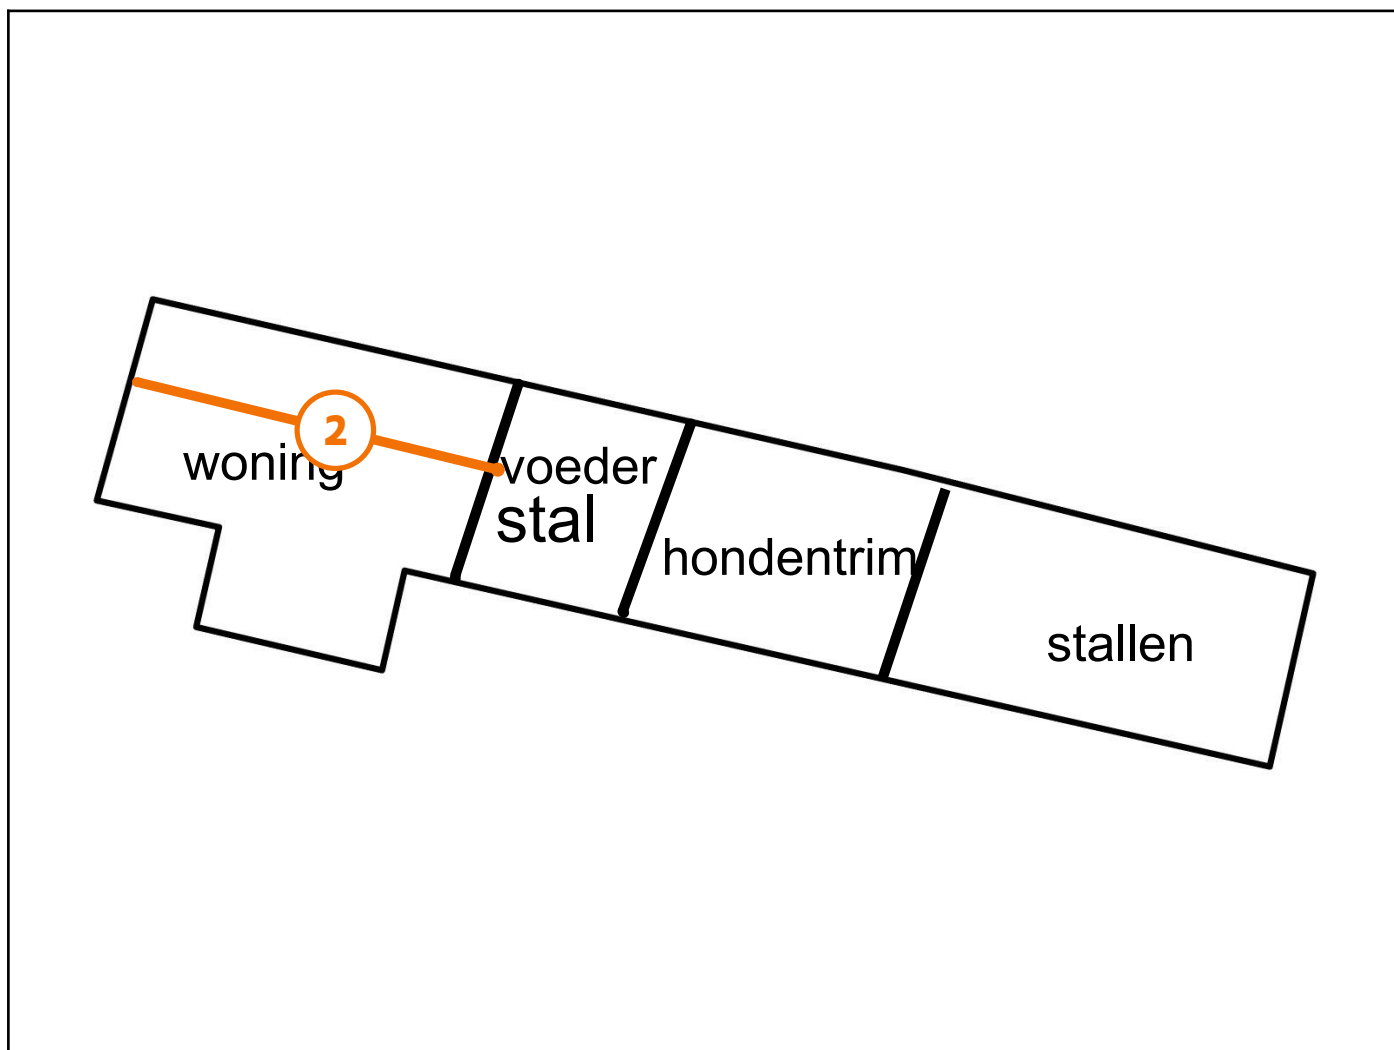
Plan 1.10: Hoofdgebouw plan

Beschrijving	Type	Actie
2. Dakbedekking - Nokken/Noordbomen woning	Asbestmateriaal	Verwijderen

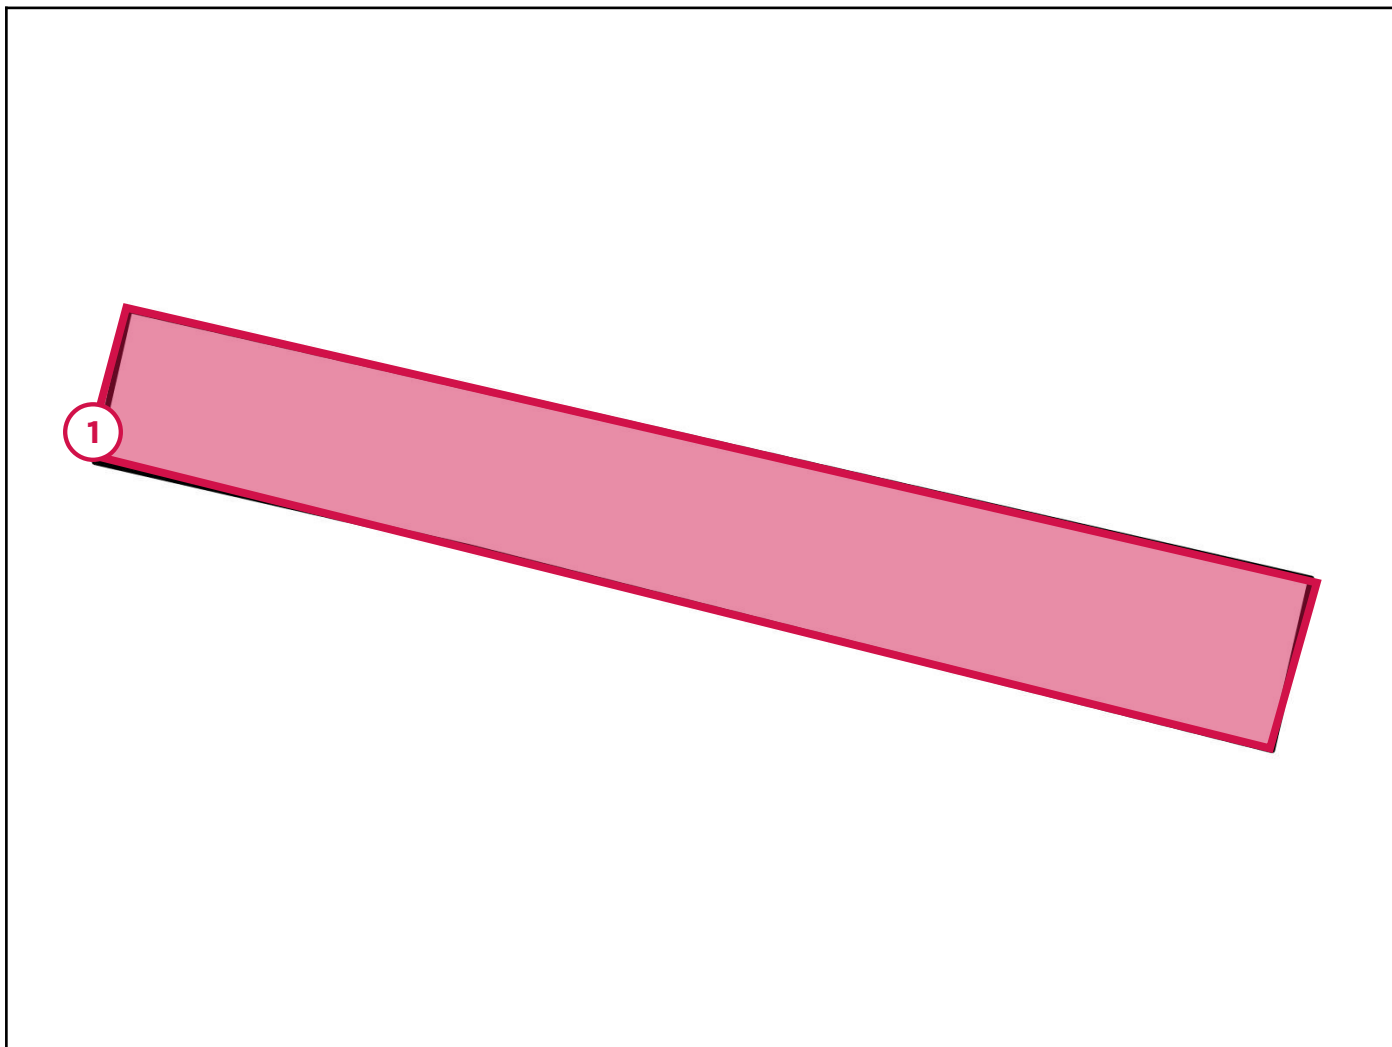
Plan 2.1: Afdak golfplaten

Beschrijving	Type	Actie
1. dakbedekking - golfplaten boven stalling en afdak	Asbestmateriaal	Dringend verwijderen

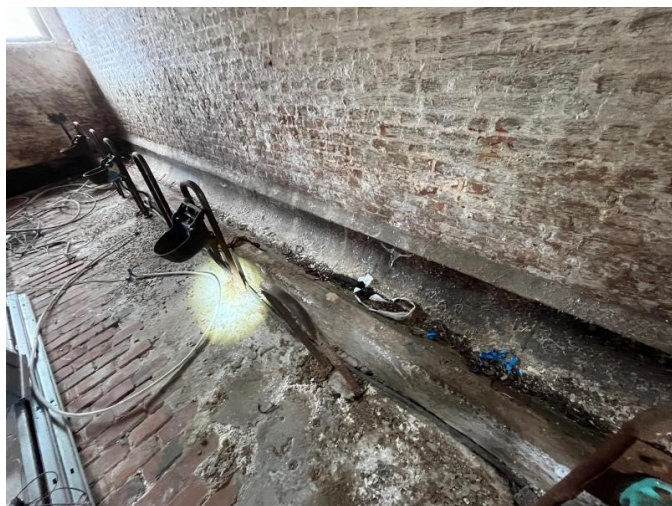
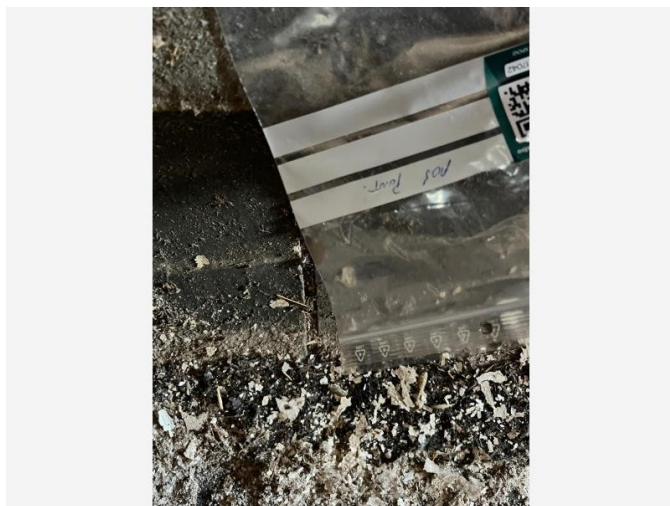
Beschrijving	Cementering binnen in de ruimte boven stalling
Omgeving	Binnen
Primaire drager	Binnenwand
Bindmiddel van materiaal	Cement
Gebondenheid op basis van bindmiddel	Hecht
Hoeveelheid (oppervlakte - dikte - aantal)	• 20,00 m ² - 1,00 cm - 1 stuk
Totaal volume	0,20 m ³
Identificatiemethode	Een monstername door de asbestdeskundige met laboanalyse door een asbestlabo.
Destructieve handeling voor identificatie	Nee
Opmerking	De hoeveelheid betreft een schatting.

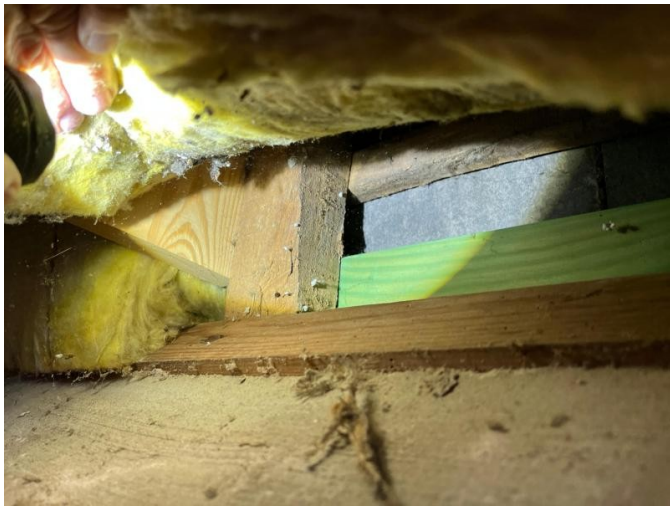
Beschrijving	Notitie	Terug te vinden op plannen
Fiche 26: Liftinfrastructuur - niet aanwezig	-	-
Fiche 27: Materialen aan de stookketel(dichtingen, isol mat,...) niet aanwezig	Geen stookketel aanwezig	-
Fiche 28: Onderdak- niet aanwezig	Geen asbestverdachte materialen onder de dakbedekking (onderdak,...) aanwezig steekproefgewijs vastgesteld ruimte boven stalling en boven stalling in de woning niet waarneembaar wegens afgewerkt met gyproc, hout	-
