# Asbestinventarisatetest

Boskouterstraat 84, 9420 Erpe-Mere

Attestnummer : 20260430-000222.000

Uitgegeven op : 30.04.2026

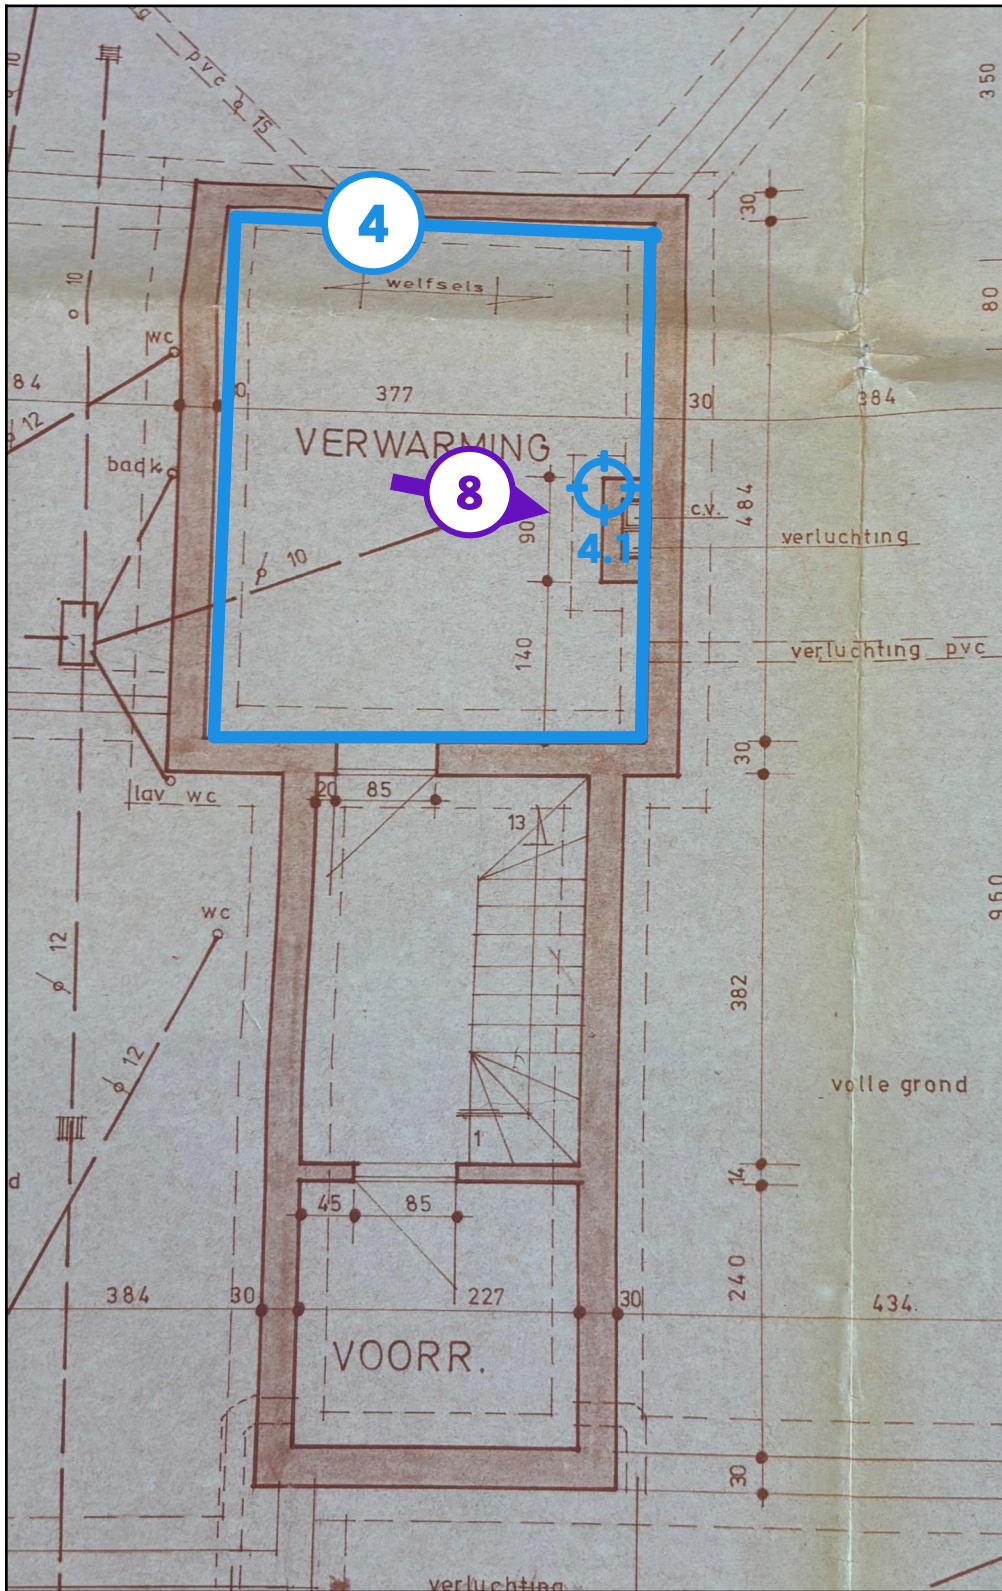
# Plan 1.1: Kelder

4. Pleisterwerk muren	Geen asbest	-
4.1 Code: EBPM	Mengmonster	-
8. stookketel	Overige ruimte of materiaal	-

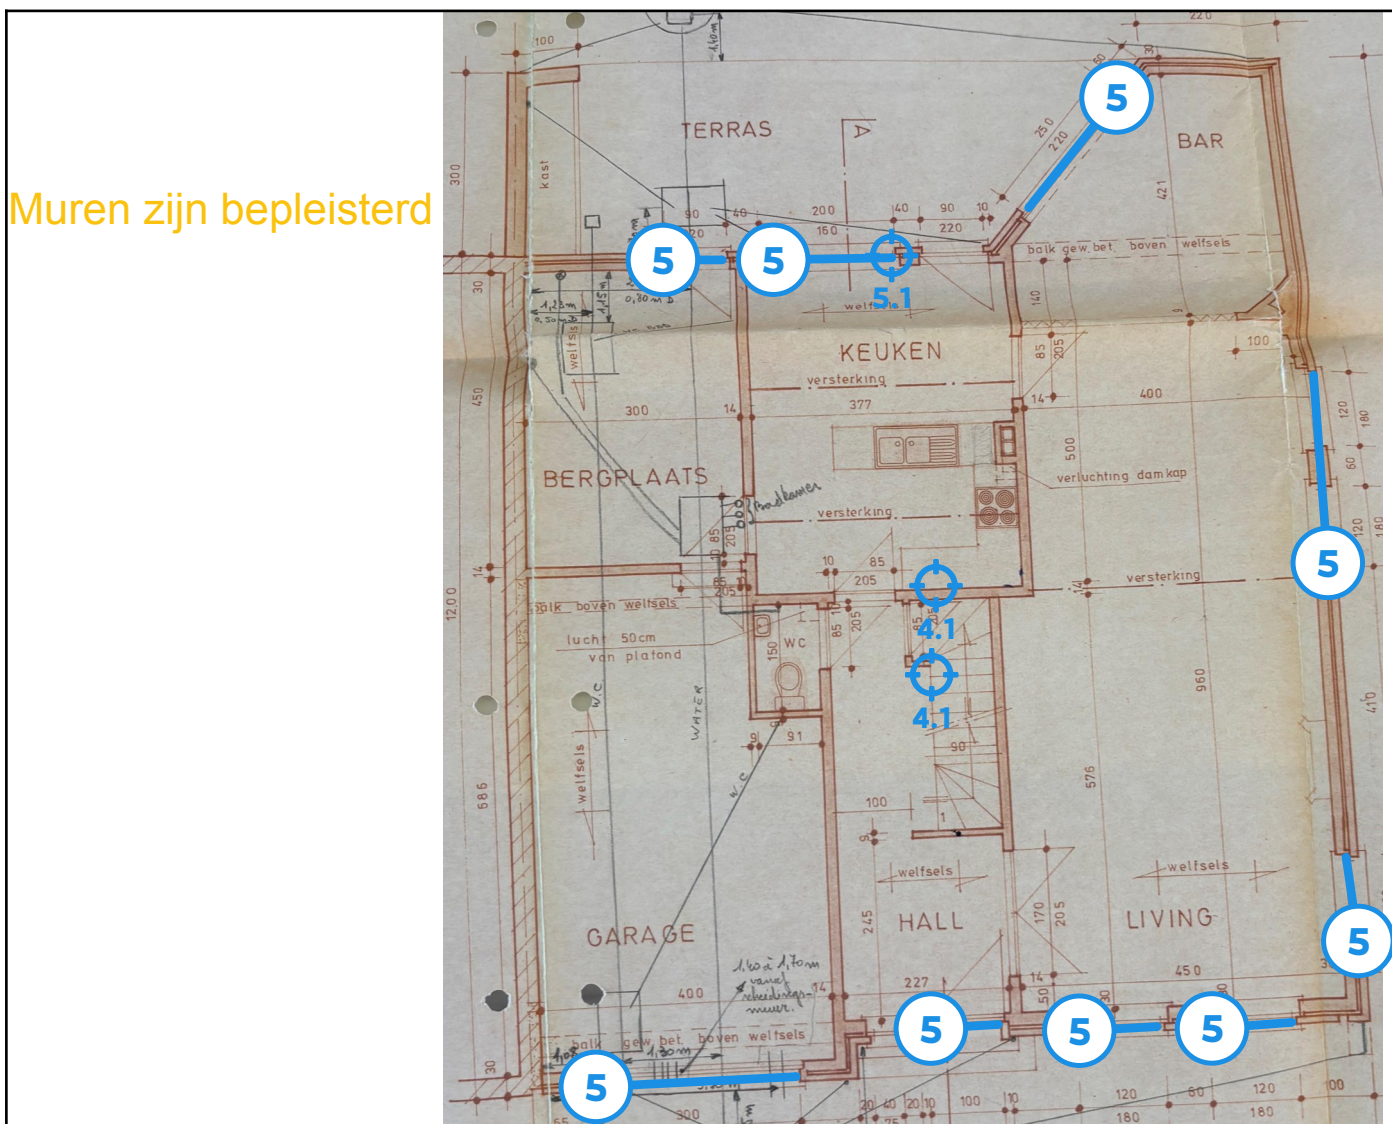
# Plan 1.2: Gelijkvloers

Beschrijving	Type	Actie
4. Pleisterwerk muren	Geen asbest	-
4.1 Code: EBPM	Mengmonster	-
5. Mastiek ramen/deuren/poort	Geen asbest	-
5.1 Code: EBM	Puntmonster	-

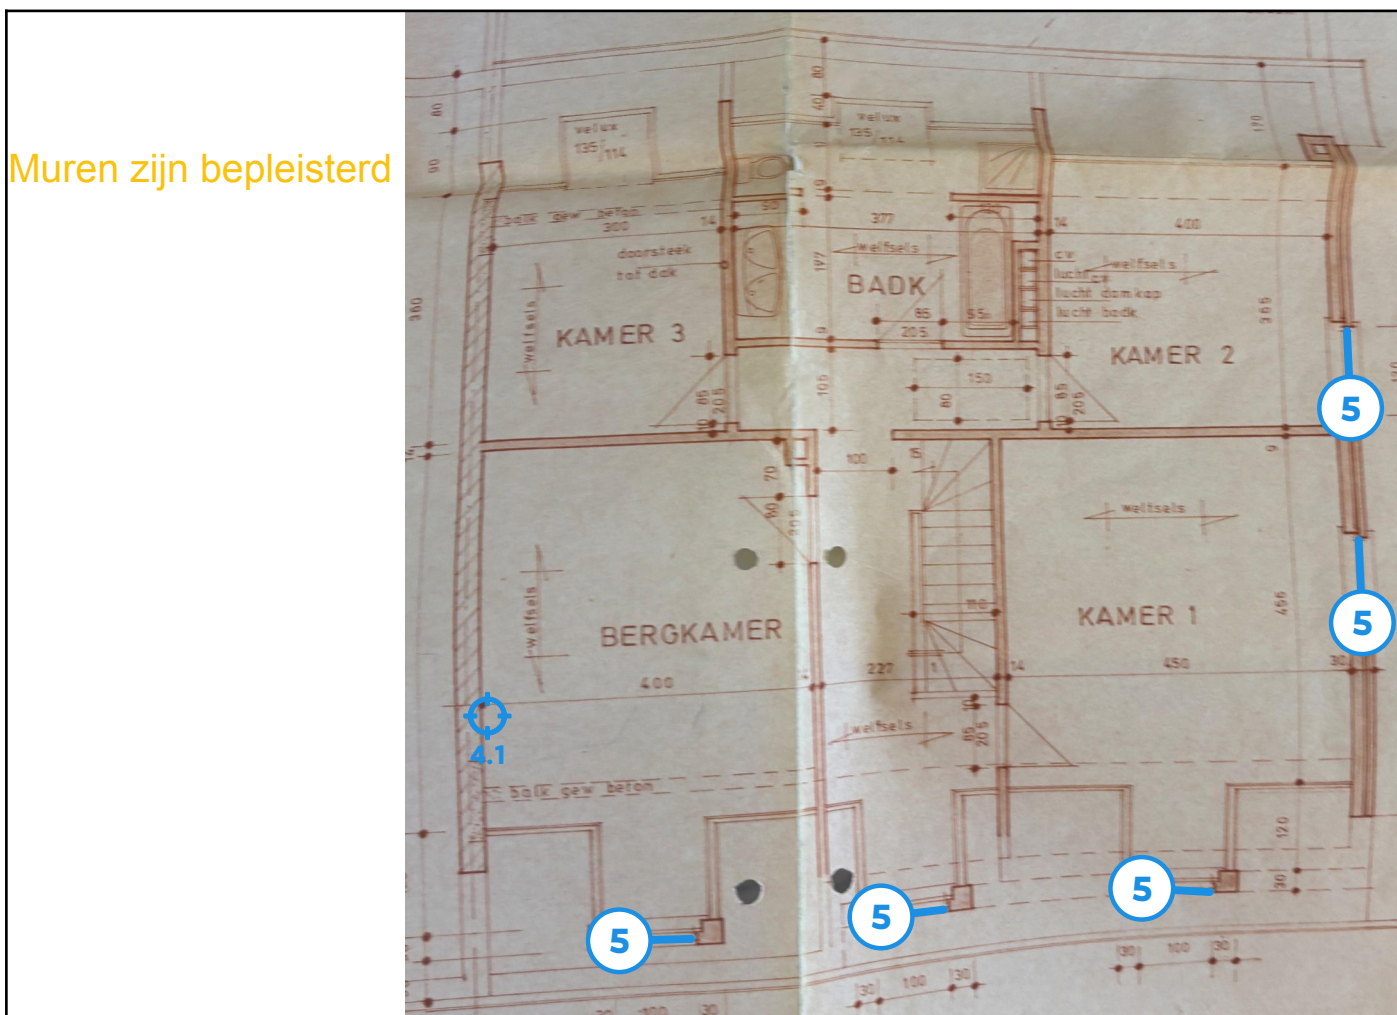
## Plan 1.4: Eerste verdieping

Beschrijving	Type	Actie
4. Pleisterwerk muren	Geen asbest	-
4.1 Code: EBPM	Mengmonster	-
5. Mastiek ramen/deuren/poort	Geen asbest	-

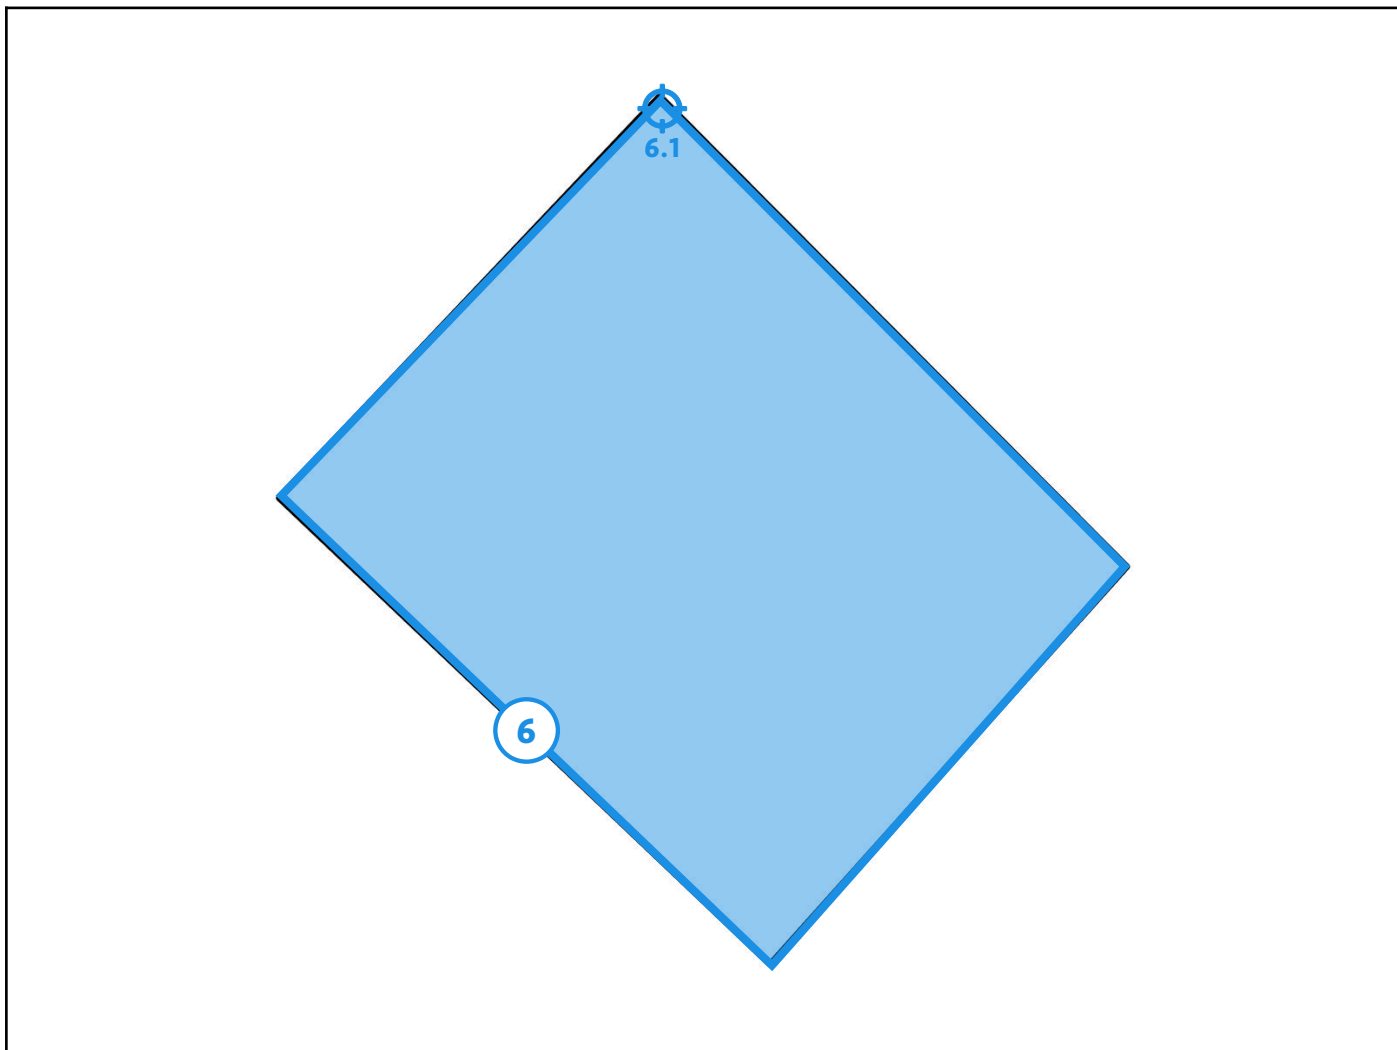
## Plan 2.1: Tuinhuis plan

Beschrijving	Type	Actie
6. Roofing	Geen asbest	-
6.1 Code: EBR	Puntmonster	-
