# Asbestinventarisatetest

Boskant 42, 2350 Vosselaar

Attestnummer : 20260506-000251.000

Uitgegeven op : 06.05.2026

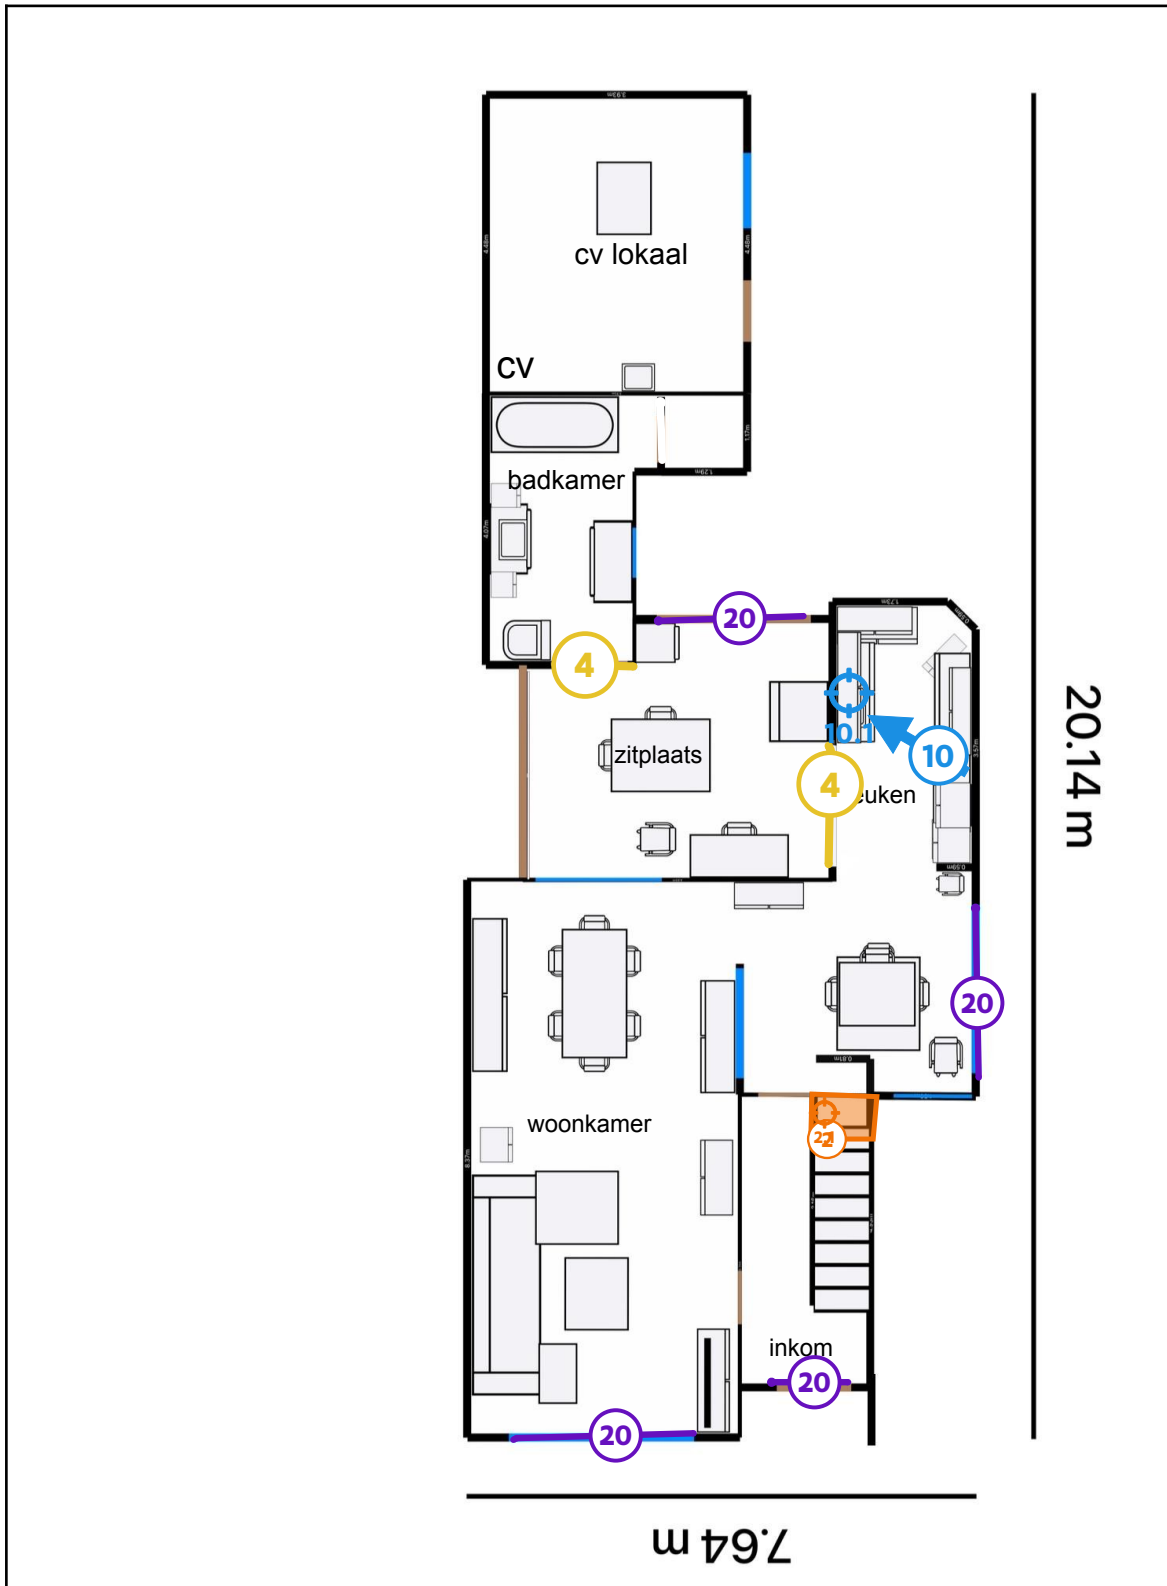
## Plan 1.2: Gelijkvloers

2. Vinyl vloerzeil kelder	Asbestmateriaal	Verwijderen
2.1 Code: 3	Puntmonster	-
4. Deurdorpels type massal	Asbestmateriaal	Zorgvuldig beheren
10. Anti-dreunplaat onder spoelbak	Geen asbest	-
10.1 Code: 7	Puntmonster	-
20. Silikonenkit aan de ramen	Overige ruimte of materiaal	-

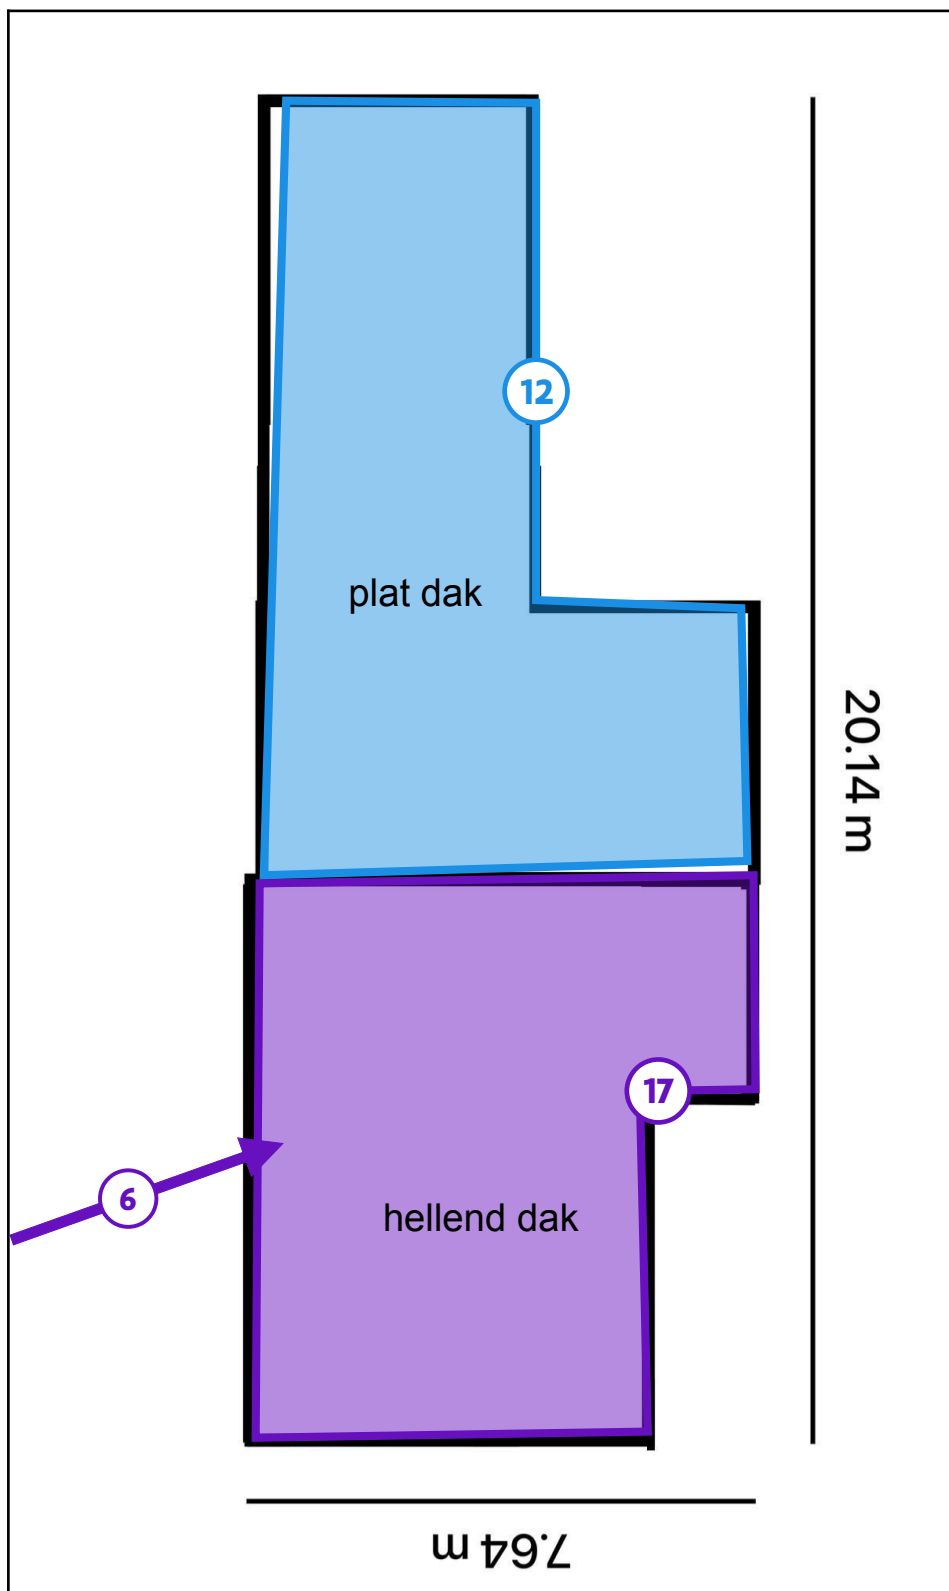
## Plan 1.12: Dakenplan

6. Binnenzijde schouw	Beperking	-
12. Roofing met staalname	Geen asbest	-
17. Dakpannen (niet verdacht)	Overige ruimte of materiaal	-

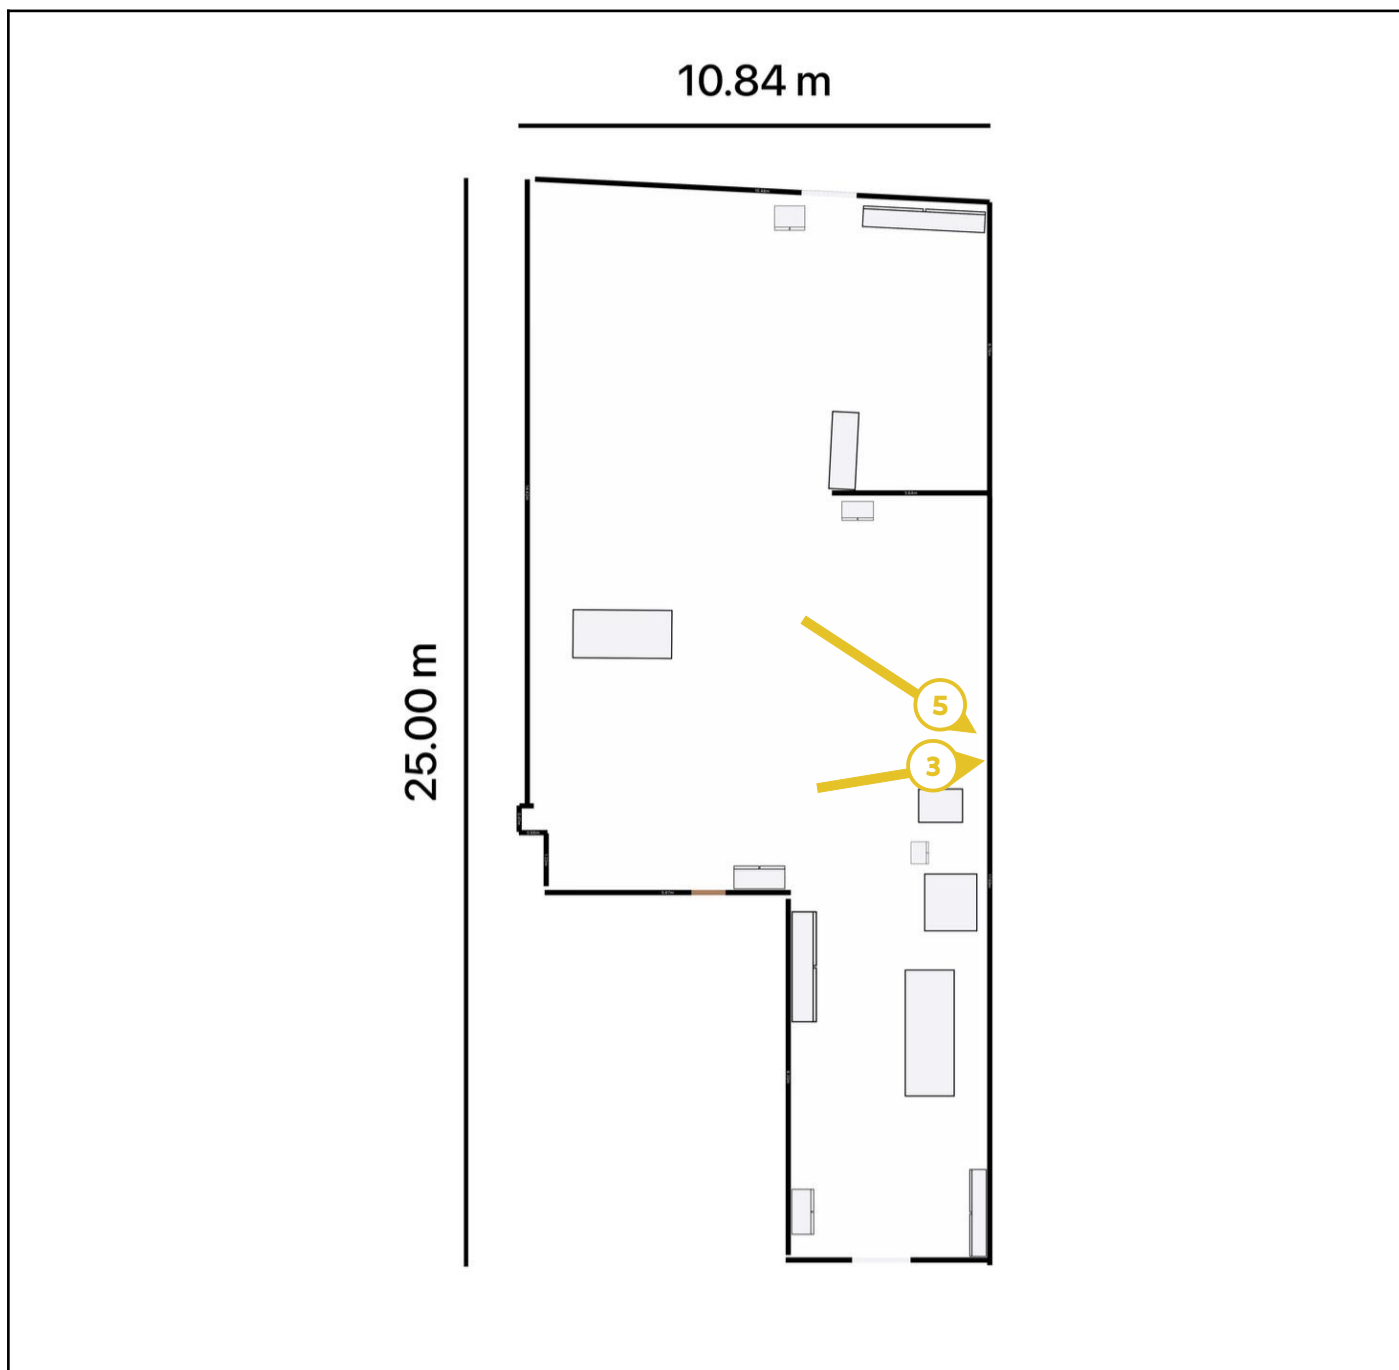
## Plan 2.1: Schrijnwerkerij

Beschrijving	Type	Actie
3. Bakeliet zekeringenkast	Asbestmateriaal	Zorgvuldig beheren
5. Bakeliet elektriciteitsmeter	Asbestmateriaal	Zorgvuldig beheren

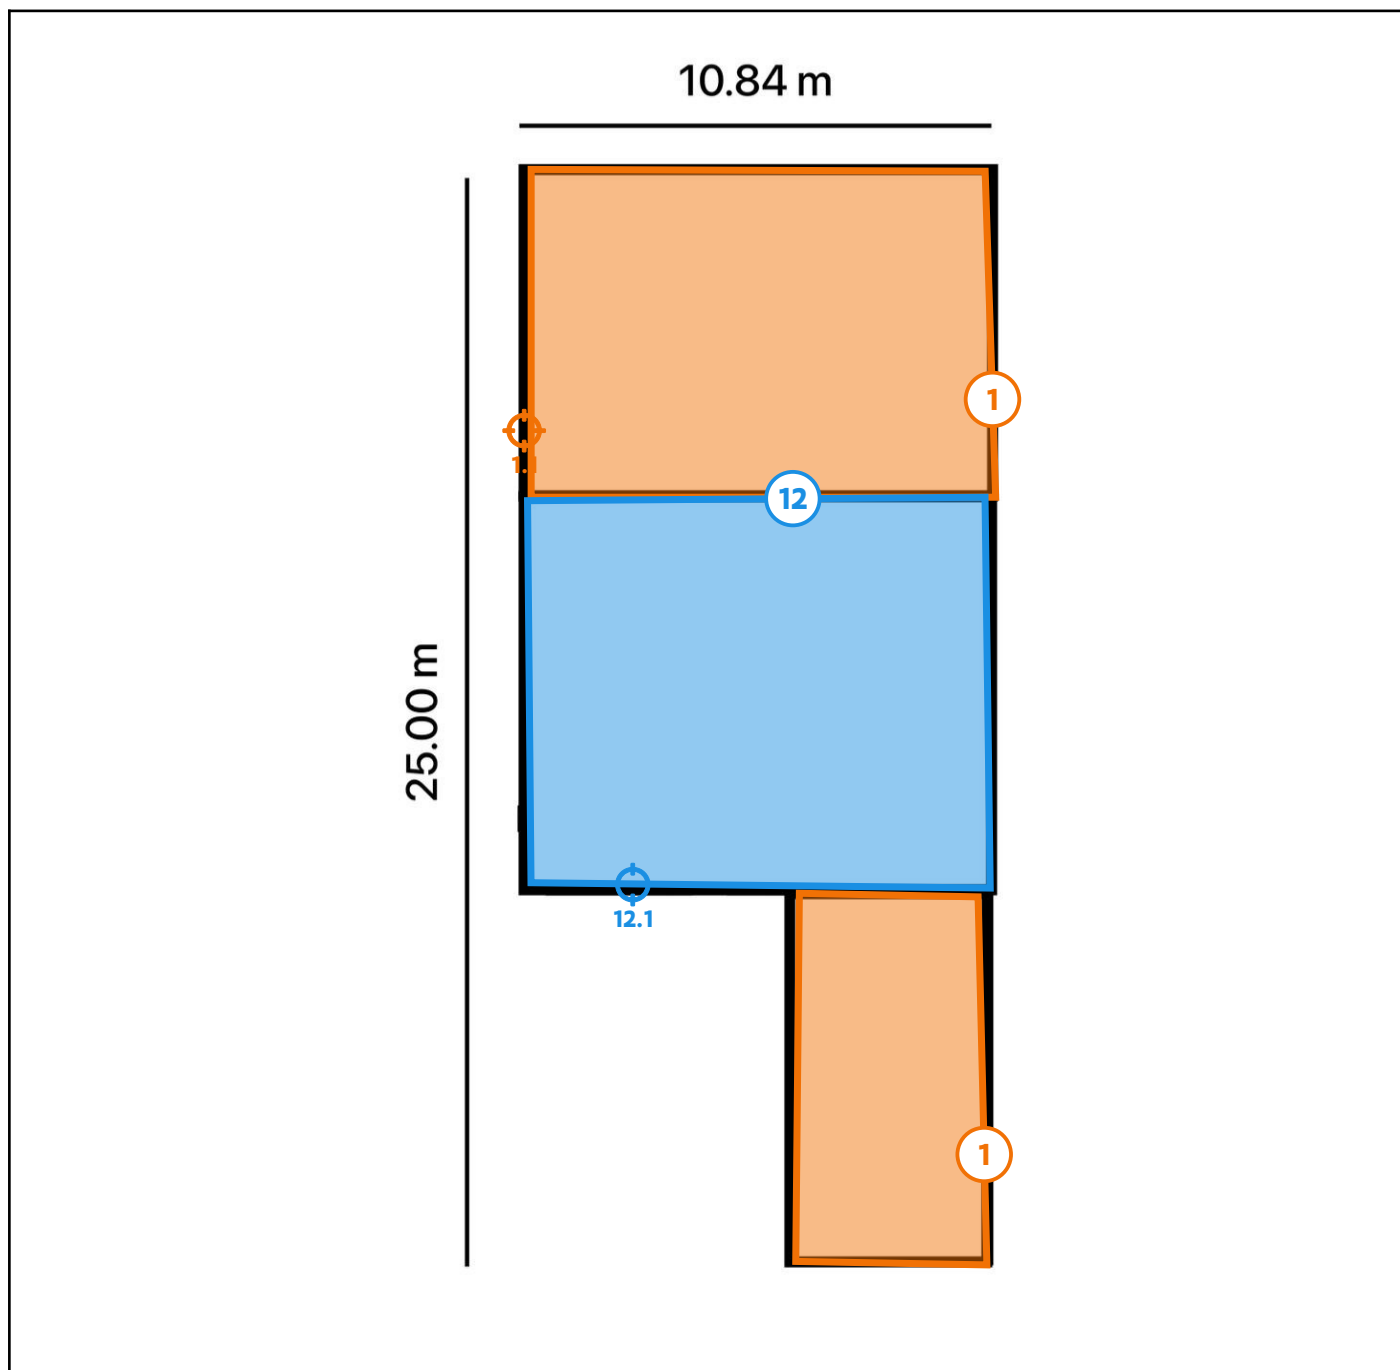
## Plan 2.2: Schrijnwerkerij dakenplan

Beschrijving	Type	Actie
1. Golfplaten dak	Asbestmateriaal	<a href="#">Verwijderen</a>
1.1 Code: 5	Puntmonster	-
12. Roofing met staalname	Geen asbest	-

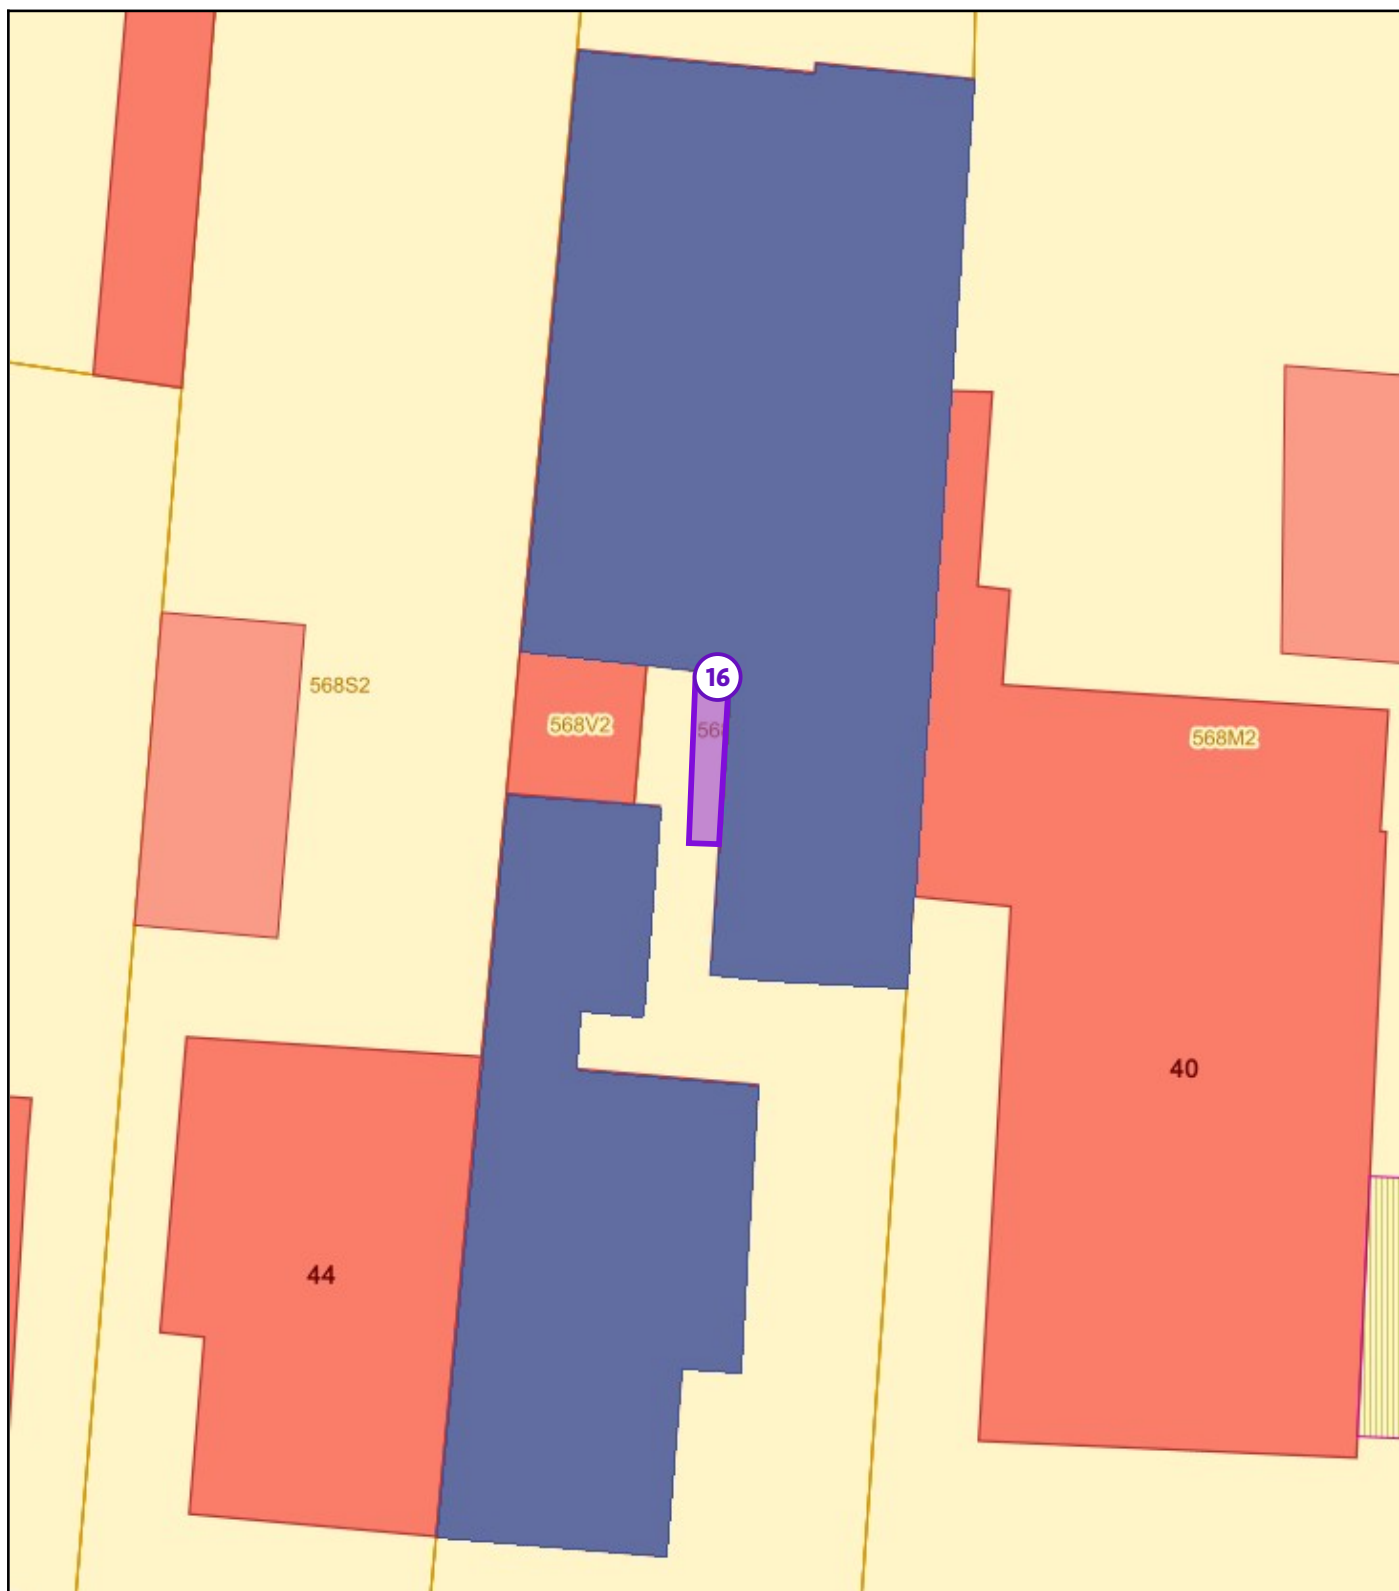
## Plan 3.1: Afdruiptzones/afvloeizones

16. Afdruipzone golfplaten	Afdruipzone/afvloeizone	-
----------------------------	-------------------------	---

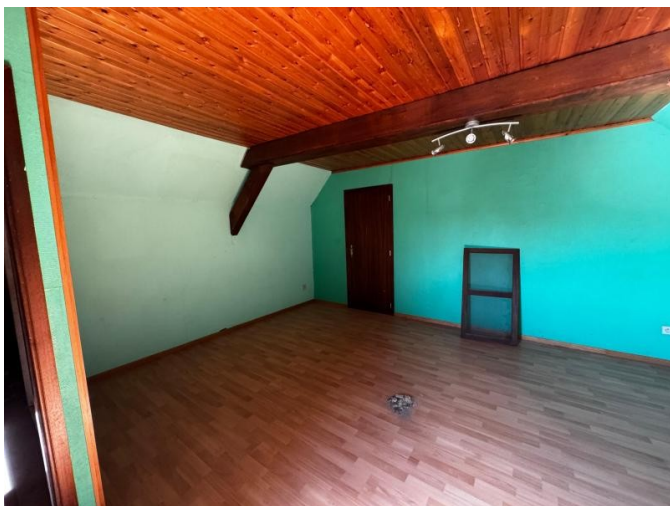
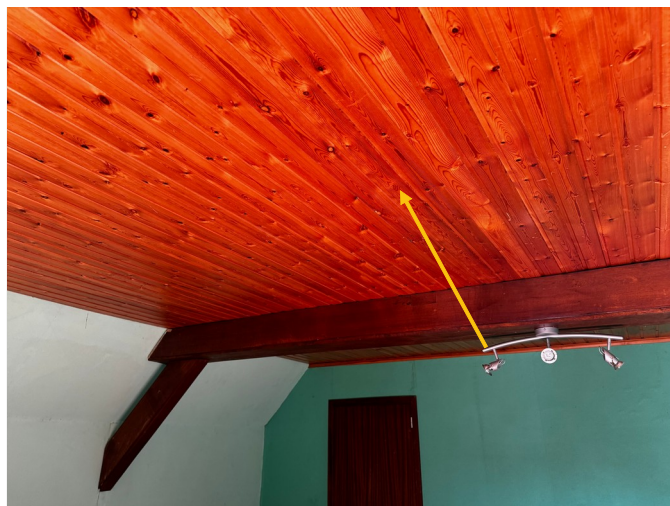
De asbestdeskundige beoordeelt het materiaal als niet-asbestverdacht.

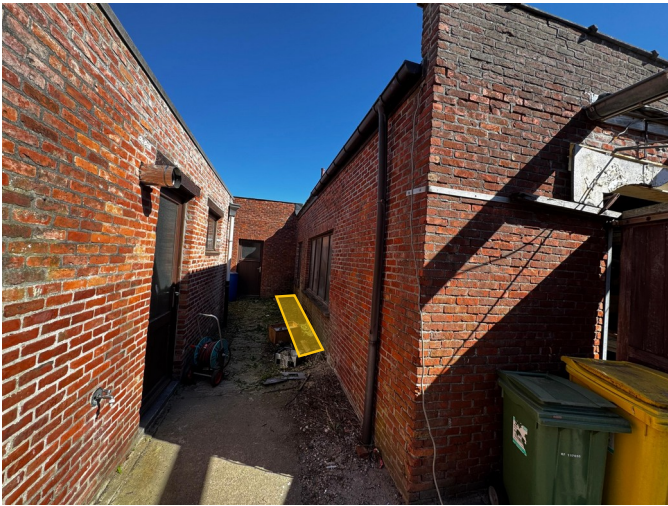
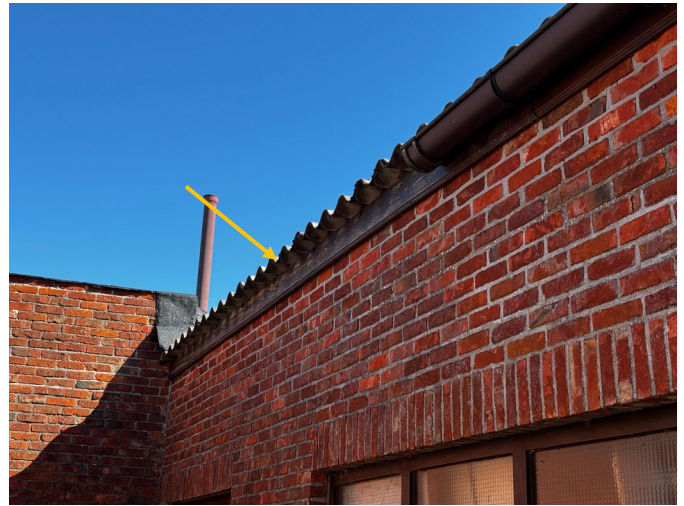
## Afdruipzones/afvloeizones

Afdruiptzone/afvloeizone

Bron

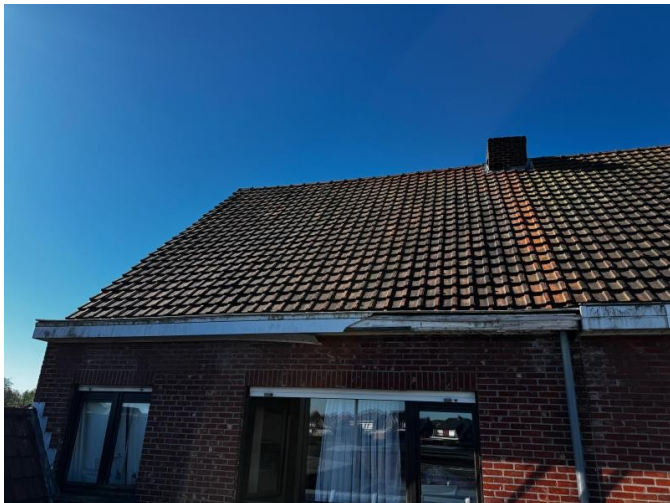
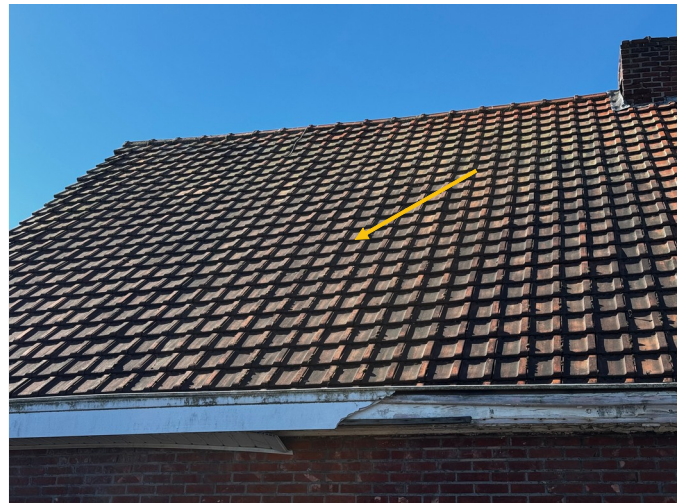
## Fiche 17: Dakpannen (niet verdacht)

Beschrijving	Notitie	Terug te vinden op plannen
Fiche 17: Dakpannen (niet verdacht)	Kleidakpannen of sneldekpannen zijn niet-asbestverdacht.	Plan 1.12: Dakenplan
Fiche 18: Onderdak isolatie en houtspaanderplaten	-	Plan 1.11: Onderdakplan
Fiche 19: Leidingisolatie (niet verdacht)	De leidingisolatie is niet-asbestverdacht.	-
Fiche 20: Silikonenkit aan de ramen	De kit aan de ramen is niet-asbestverdacht.	Plan 1.2: Gelijkvloers Plan 1.5: Verdieping Plan 1.8: Zolderverdieping
