Asbestinventarisatetest

Dorpsstraat 52, 9420 Erpe-Mere

Attestnummer : 20221213-000282.000

Uitgegeven op : 13.12.2022

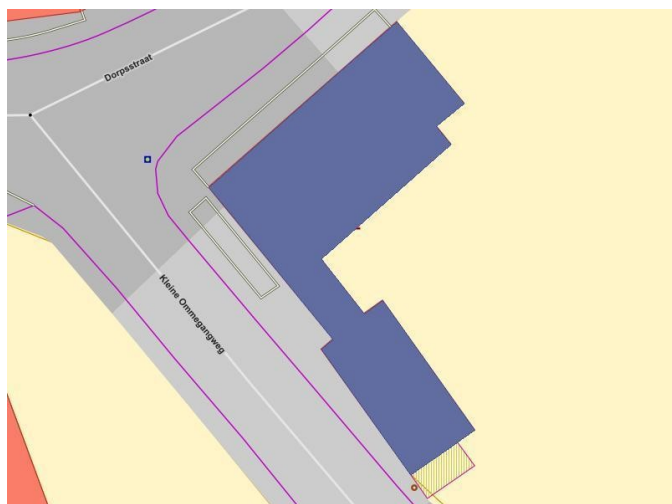
Zone 1: Hoofdgebouw

- 4** **Asbestmaterialen**
- 0 Beperkingen
- 0 Uitsluitingen
- 0 Roerende goederen
- 0 Puin, steenslag, (water)bodem
- 0 Adviezen
- 8** **Geen asbest**

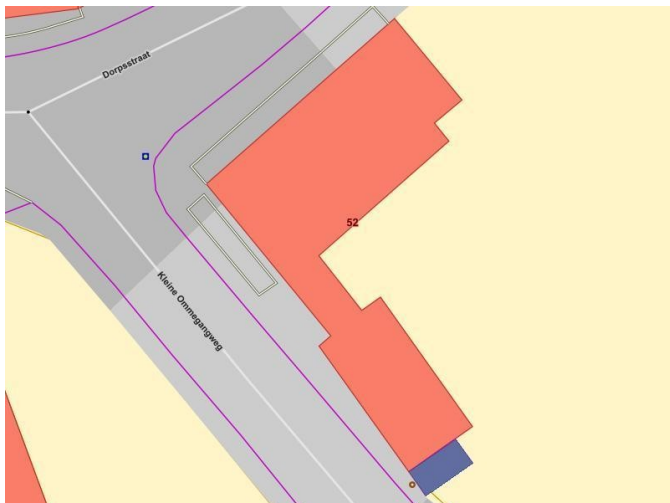
Zone 2: Afdak

1 **Asbestmateriaal**
