Asbestinventarisatetest

Eglantierstraat 6, 2350 Vosselaar

Attestnummer : 20260504-000395.000

Asbestveilig (maar niet asbestvrij)

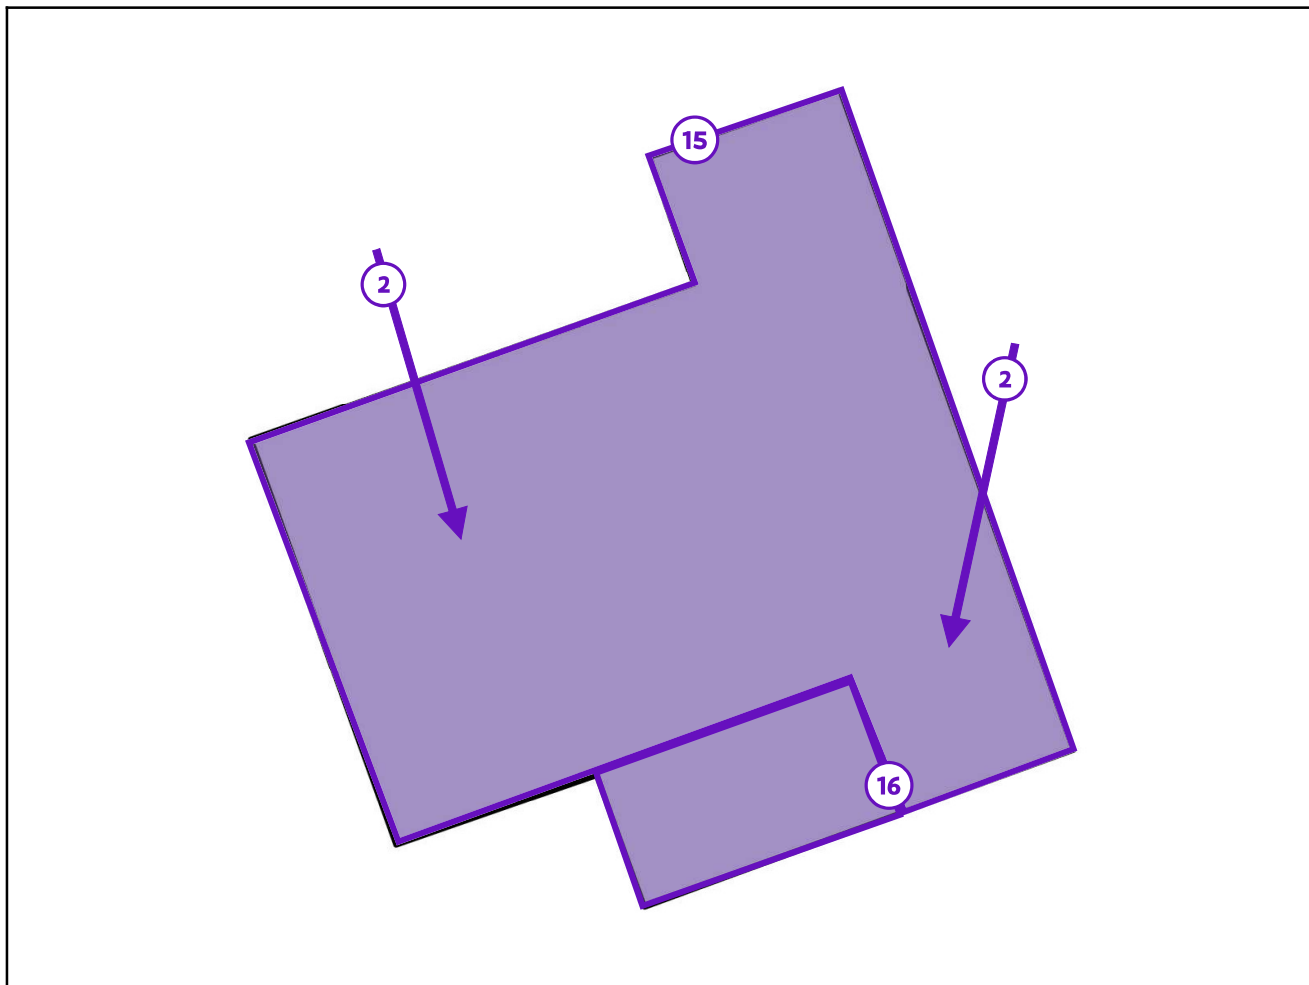
Plan 1.1: Woning: daken / schouwen

Beschrijving	Type	Actie
2. Schouw op het dak (beperkingsfiche)	Beperking	-
15. Dakbedekking woning niet verdacht.	Overige ruimte of materiaal	-
16. Dakbedekking afdak niet verdacht.	Overige ruimte of materiaal	-

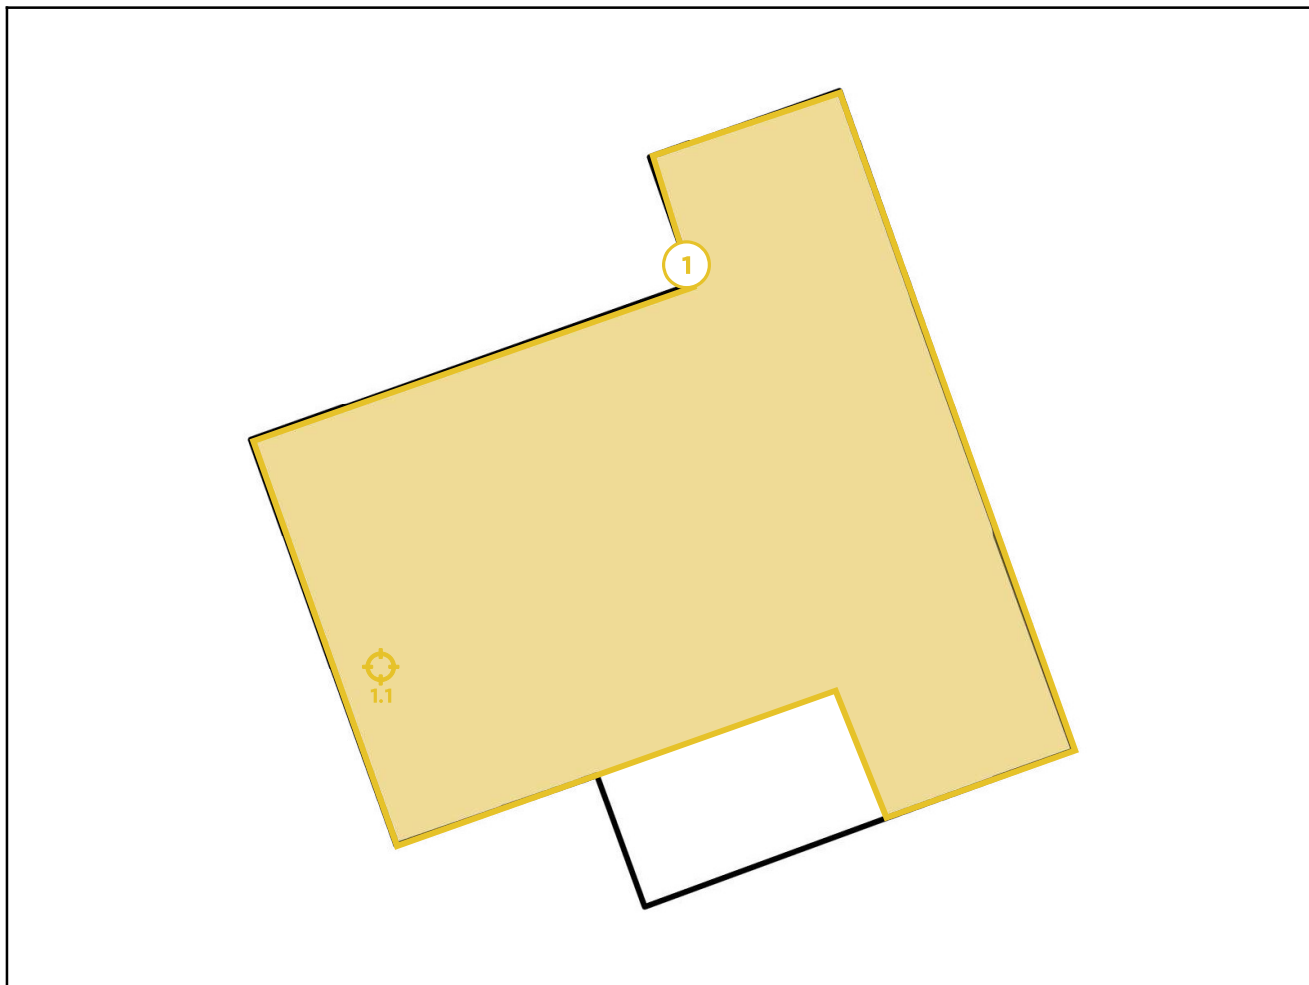
Plan 1.2: Woning: onderdak

Beschrijving	Type	Actie
1. Onderdak (staalname)	Asbestmateriaal	Zorgvuldig beheren
1.1 Code: 4	Puntmonster	-

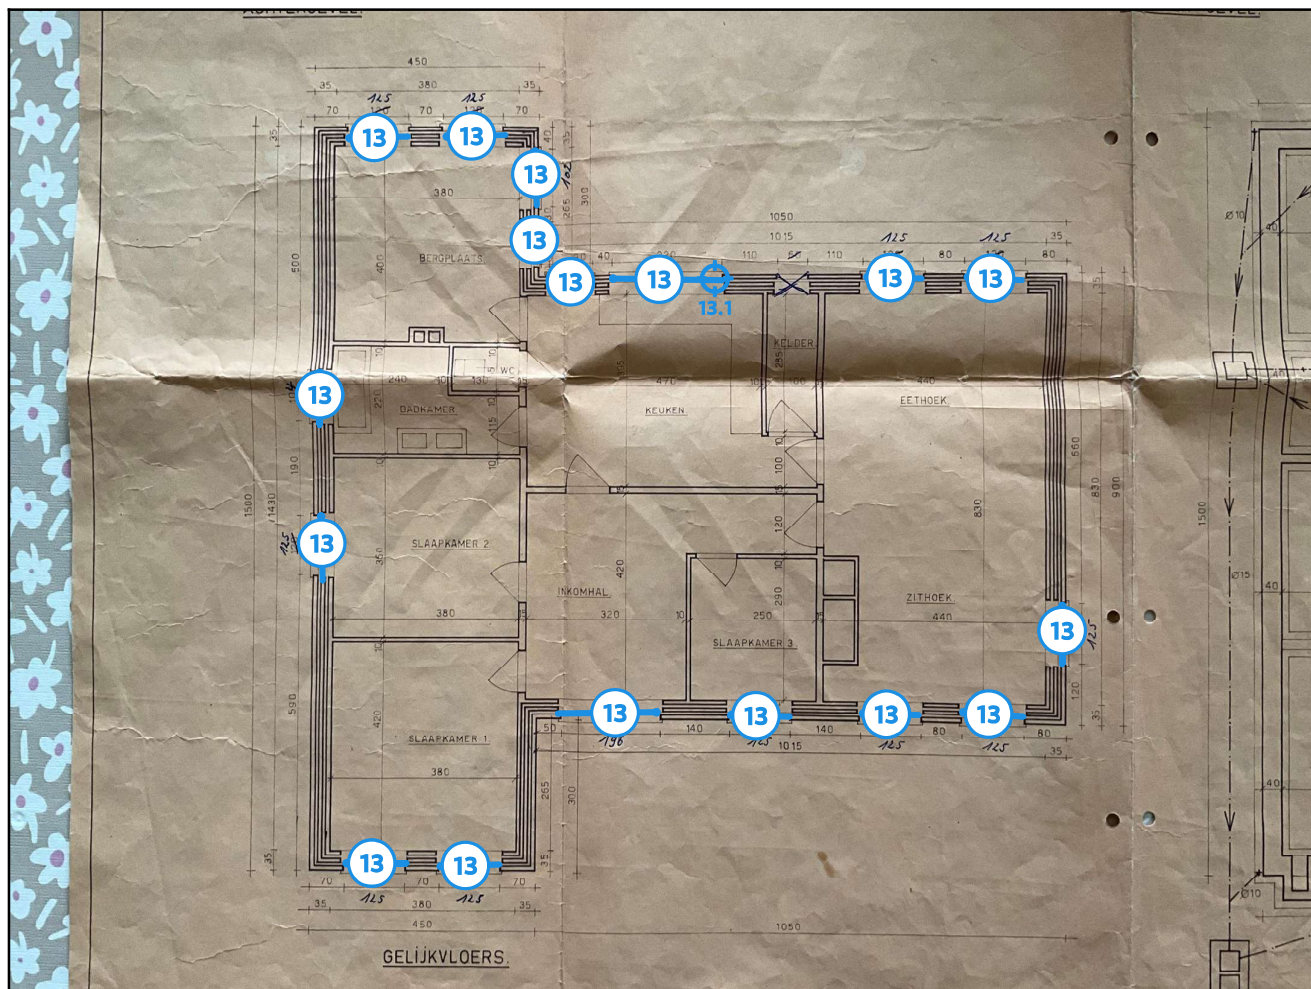
Plan 1.3: GLV: kit

Beschrijving	Type	Actie
13. Kit kozijn-glas (met staalname) houten raam	Geen asbest	-
13.1 Code: 3	Puntmonster	-

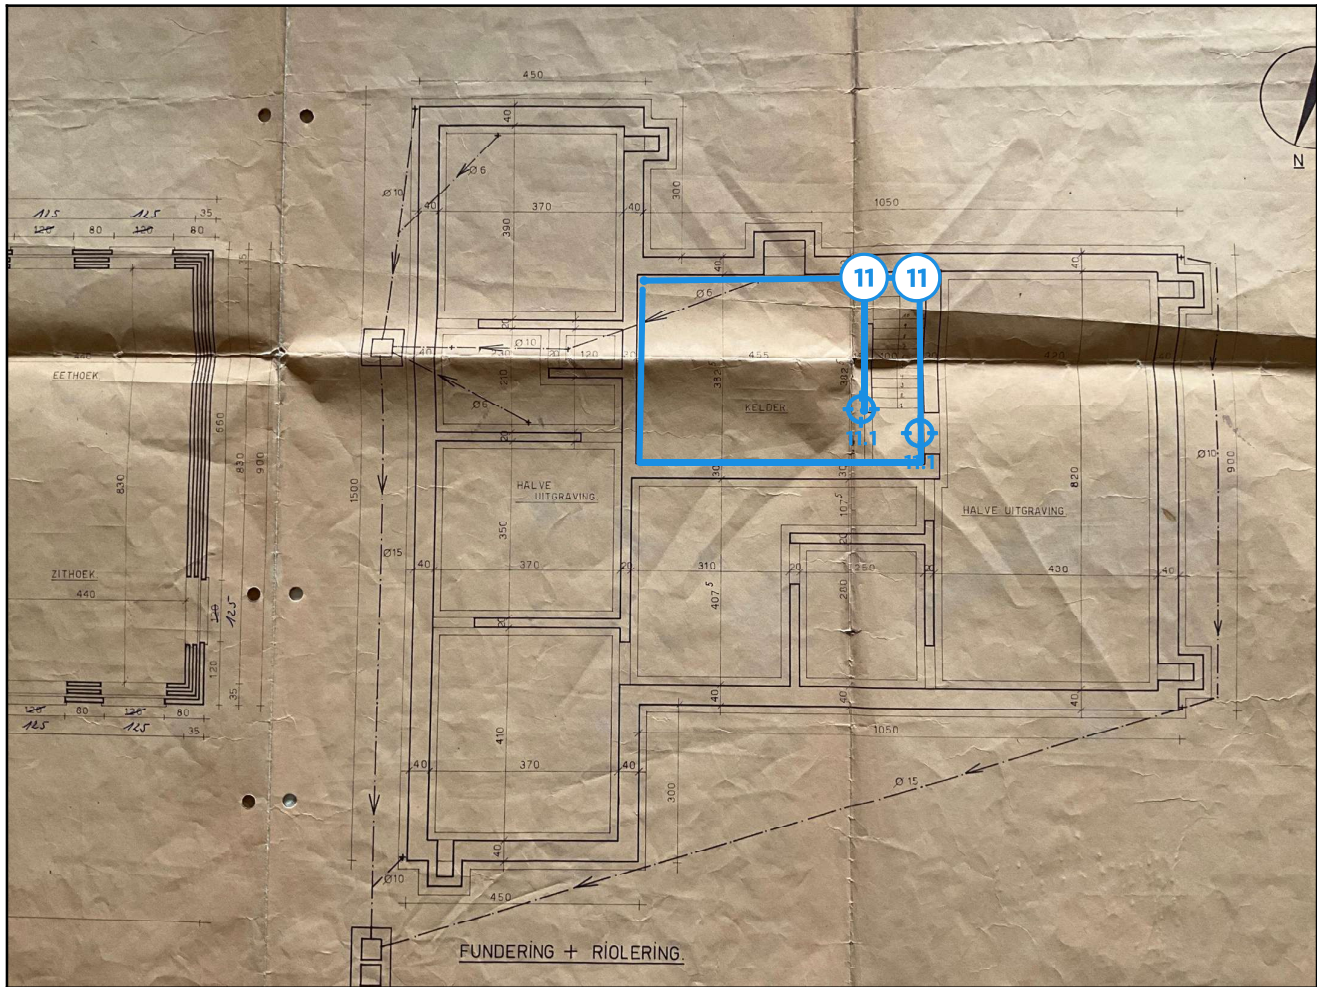
Plan 1.8: Kelder: muren

Beschrijving	Type	Actie
11. Cementering binnentoepassing (met staalname)	Geen asbest	-
11.1 Code: 2	Mengmonster	-

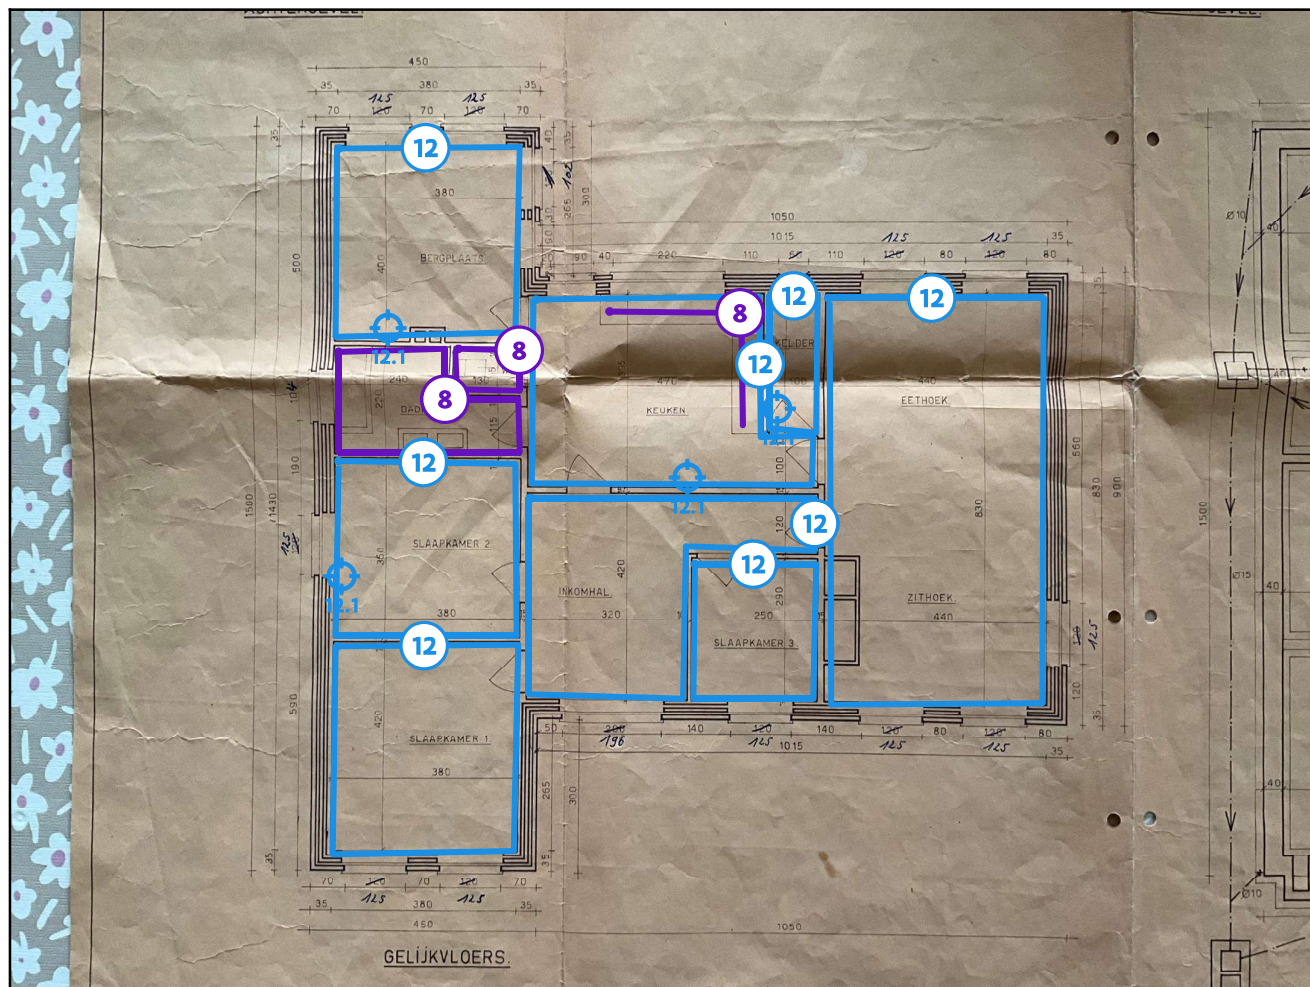
Plan 1.9: GLV: muren

Beschrijving	Type	Actie
8. Tegelijm niet zichtbaar	Advies	-
12. Muurpleister	Geen asbest	-
12.1 Code: 1	Mengmonster	-
