Asbestinventarisatetest

Regnierekaitse 1, 1541 Pajottegem

Attestnummer : 20260506-000322.000

Niet-asbestveilig

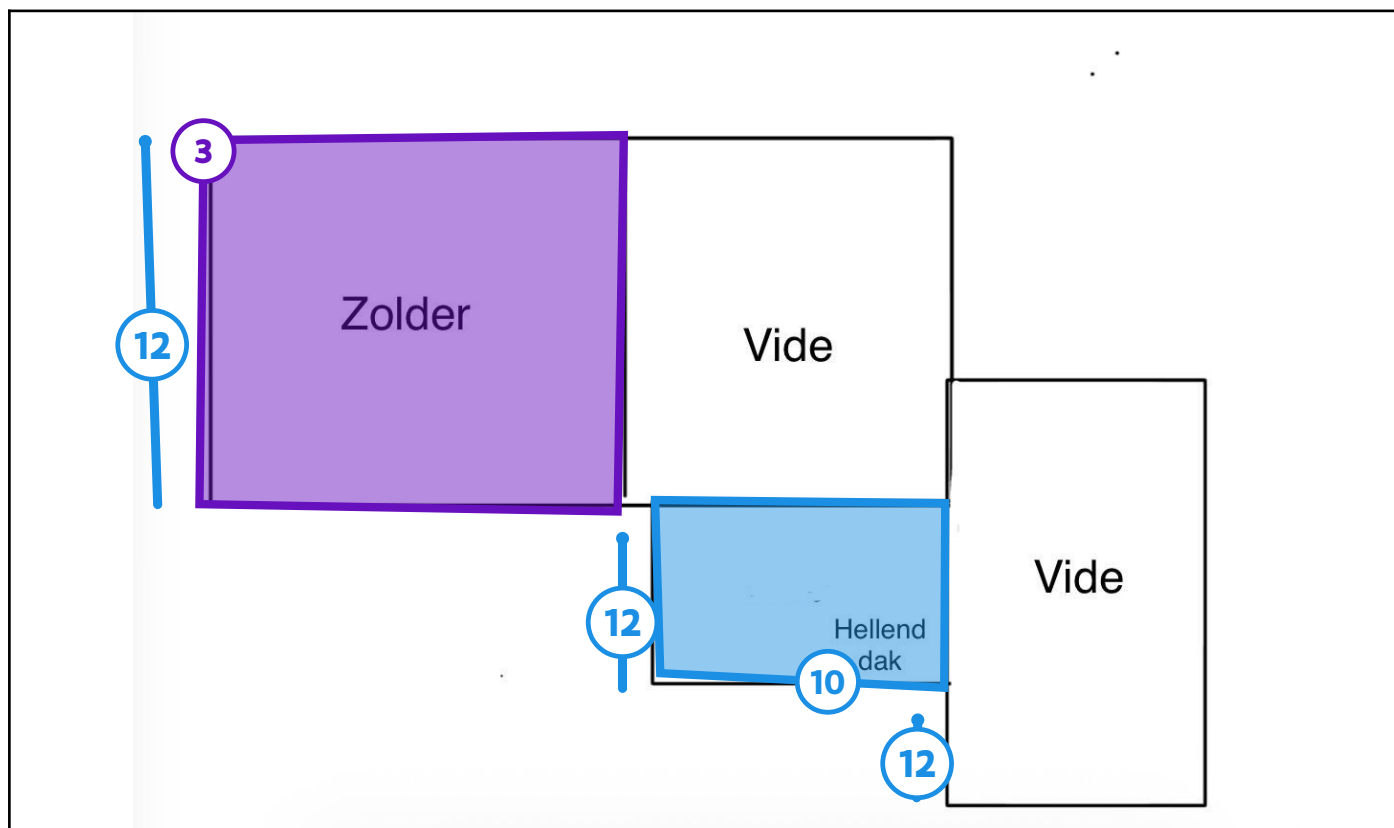
Plan 1.11: Niv +2

Beschrijving	Type	Actie
3. Zolder	Beperking	-
10. Onderdak cementplaat woning	Geen asbest	-
12. Gevelleien	Geen asbest	-

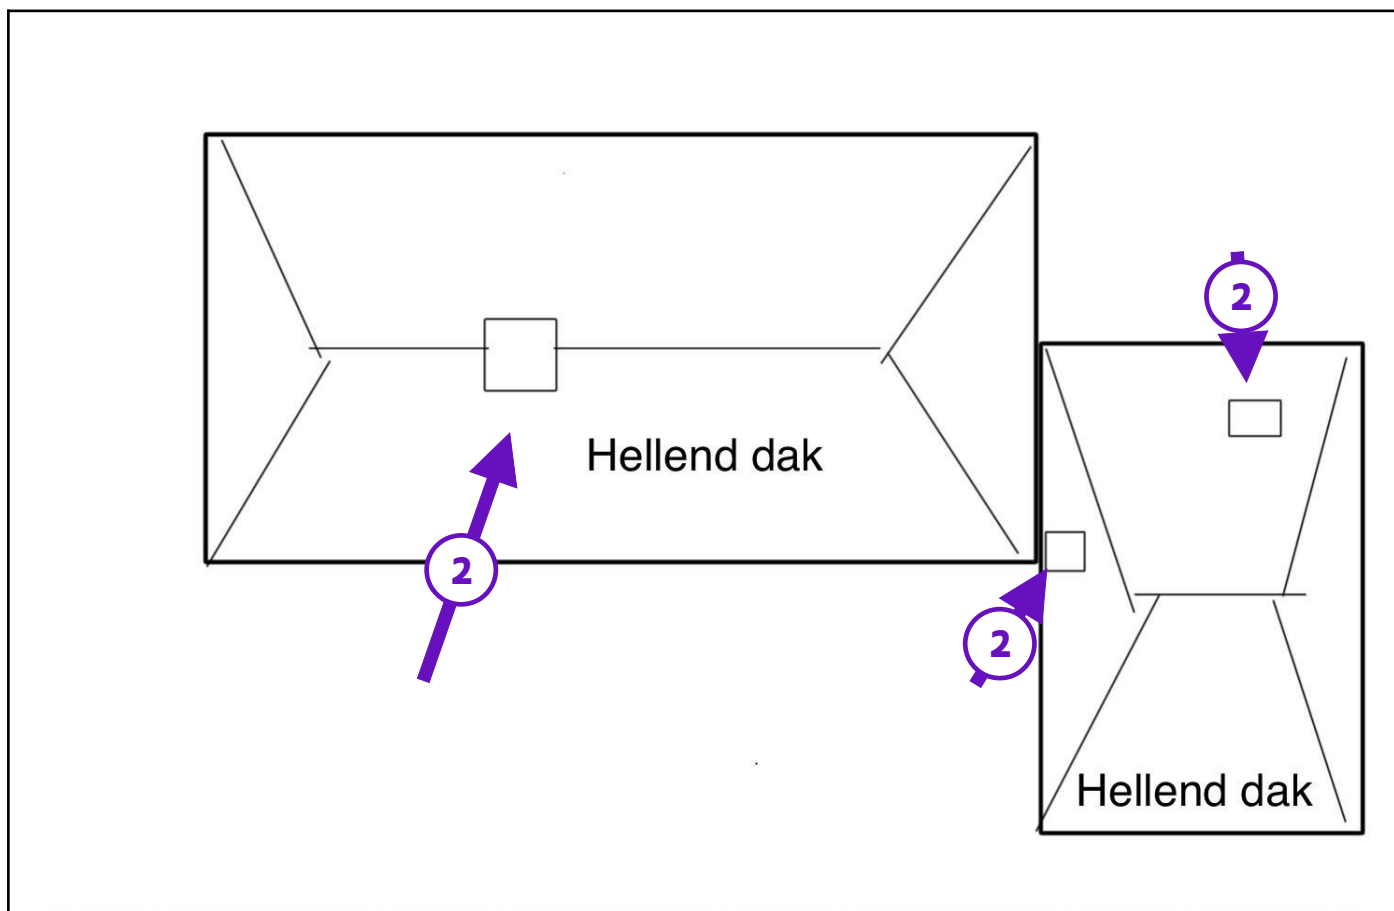
Plan 1.14: Dak

Beschrijving	Type	Actie
2. Binnenzijde en bovenzijde van de schouw	Beperking	-

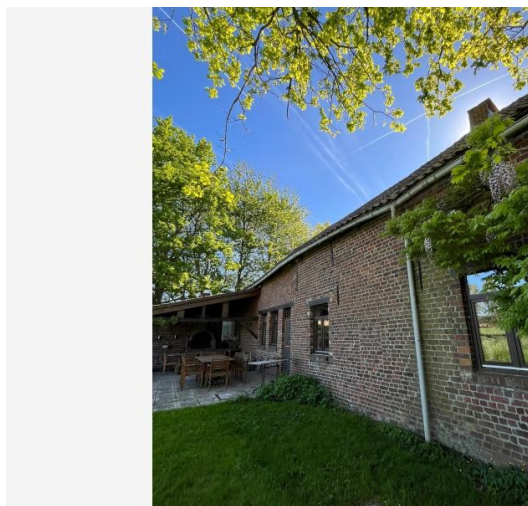
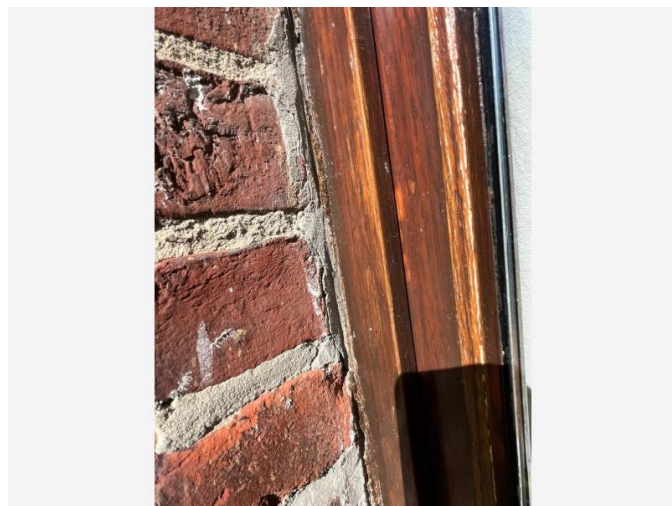
Beschrijving	Notitie	Terug te vinden op plannen
Fiche 14: Afdichtingsmateriaal (mastiek,kit,...) aan schrijnwerk - Niet verdacht	Het aanwezig afkittingsmateriaal is niet asbest-verdacht.	-
Fiche 15: Dakbedekking - niet verdacht - dakpannen	Geen asbestverdachte dakbedekking aanwezig	Plan 1.12: Niv +2 Plan 1.13: Dak Plan 2.2: Bijbouw dak
Fiche 16: Plafondafwerking in gipskarton/hout/pvc	Het plafond bestaat uit niet-asbestverdachte gipskartonplaten/hout-/pvc platen . Zonder destructie is het niet mogelijk om na te gaan of er asbestverdachte materialen aanwezig zijn achter de gipskartonplaten/hout-/pvc platen.	Plan 1.2: Gelijkvloers Plan 1.6: Niv +1
Fiche 17: Leidingisolatie - niet verdacht	De aanwezige leidingisolatie is niet asbest verdacht	-
Fiche 18: Dakbedekking - niet verdacht pcb platen	Geen asbestverdachte dakbedekking aanwezig	Plan 2.1: Bijbouw Plan 2.2: Bijbouw dak
