Asbestinventarisatetest

Heidestraat 10, 2220 Heist-op-den-Berg

Attestnummer : 20260507-000071.000

Uitgegeven op : 07.05.2026

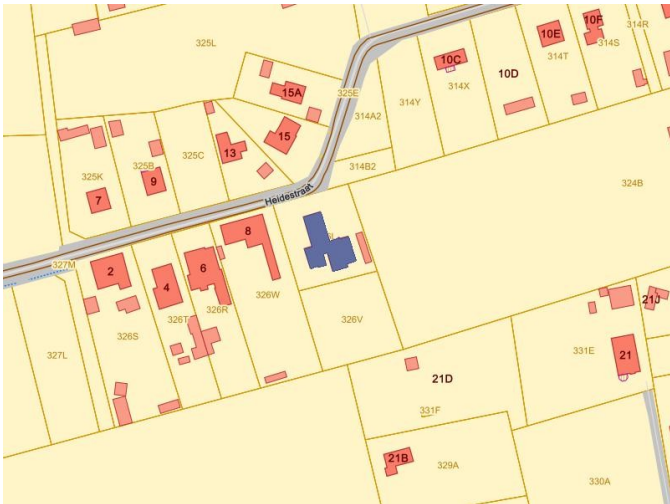
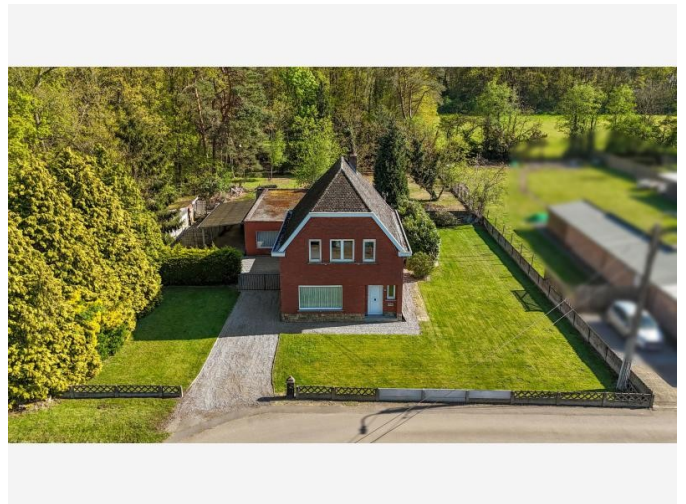
Zone 1: Hoofgebouw + bijgebouw (studio)

- 5** **Asbestmaterialen**
- 0 Beperkingen
- 0 Uitsluitingen
- 0 Roerende goederen
- 0 Puin, steenslag, (water)bodem
- 1** **Advies**
- 5** **Geen asbest**

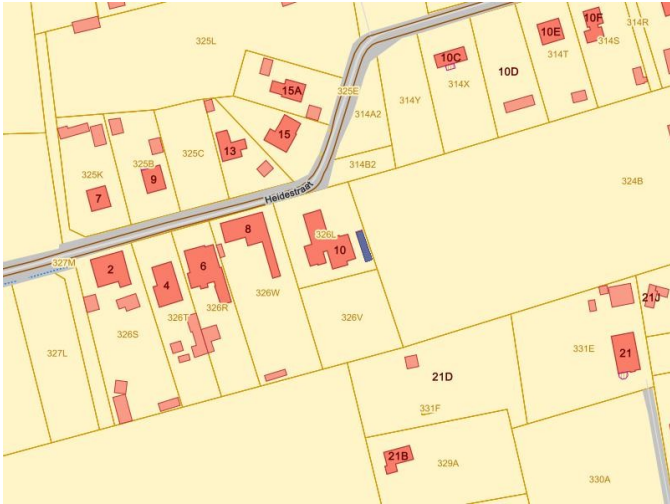
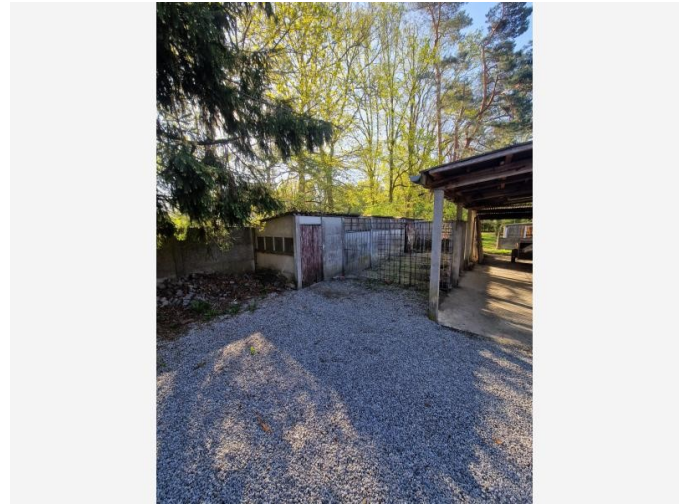
Zone 2: Bijgebouw 2

- 1 Asbestmateriaal**
- 0 Beperkingen
- 0 Uitsluitingen
- 0 Roerende goederen
- 0 Puin, steenslag, (water)bodem
- 0 Adviezen
- 0 Geen asbest

Beschrijving	Type	Actie
3. Golfplaten van cement	Asbestmateriaal	Verwijderen

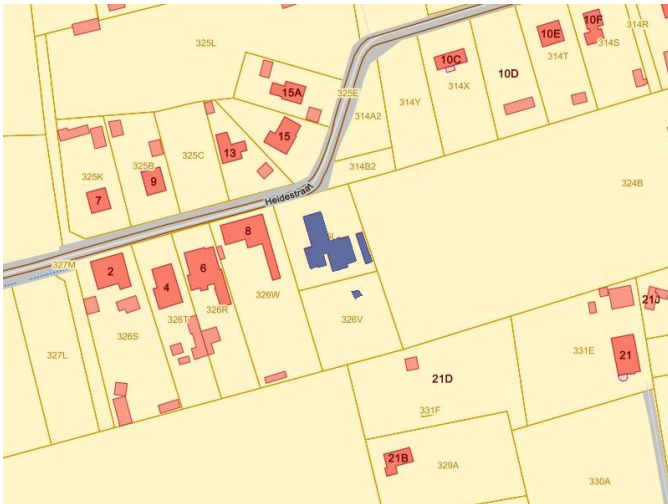
Zone 4: Overig gebied

- 1 Asbestmateriaal**
- 0 Beperkingen
- 0 Roerende goederen
- 0 Puin, steenslag, (water)bodem
- 0 Adviezen
- 0 Geen asbest
- 0 Afdruipzones/afvloeizones
