# Asbestinventarisatetest

Moorselbaan 136, 9300 Aalst

Attestnummer : 20260507-000214.000

Uitgegeven op : 07.05.2026

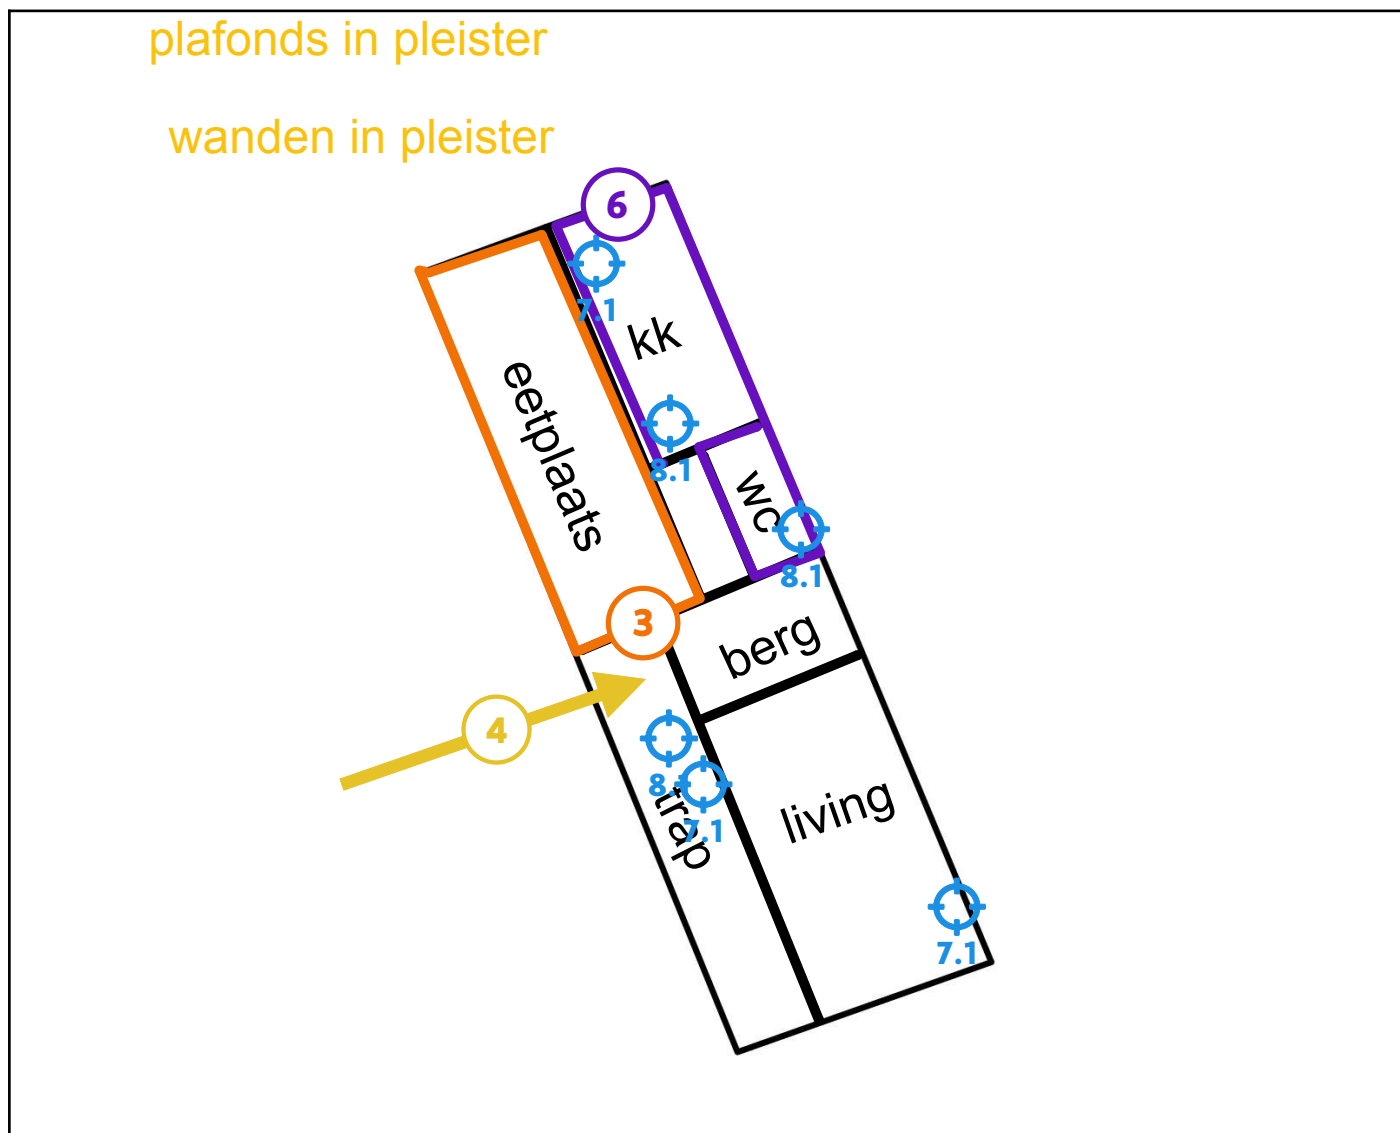
## Plan 1.1: Hoofdgebouw plan gvl

Beschrijving	Type	Actie
3. Asbest lambrisering	Asbestmateriaal	Verwijderen
4. Bakeliet electra	Asbestmateriaal	Zorgvuldig beheren
6. faiancelijm achter tegels	Advies	-
7. pleisterwerk wanden	Geen asbest	-
7.1 Code: mm01	Mengmonster	-
8. pleisterwerk plafond	Geen asbest	-

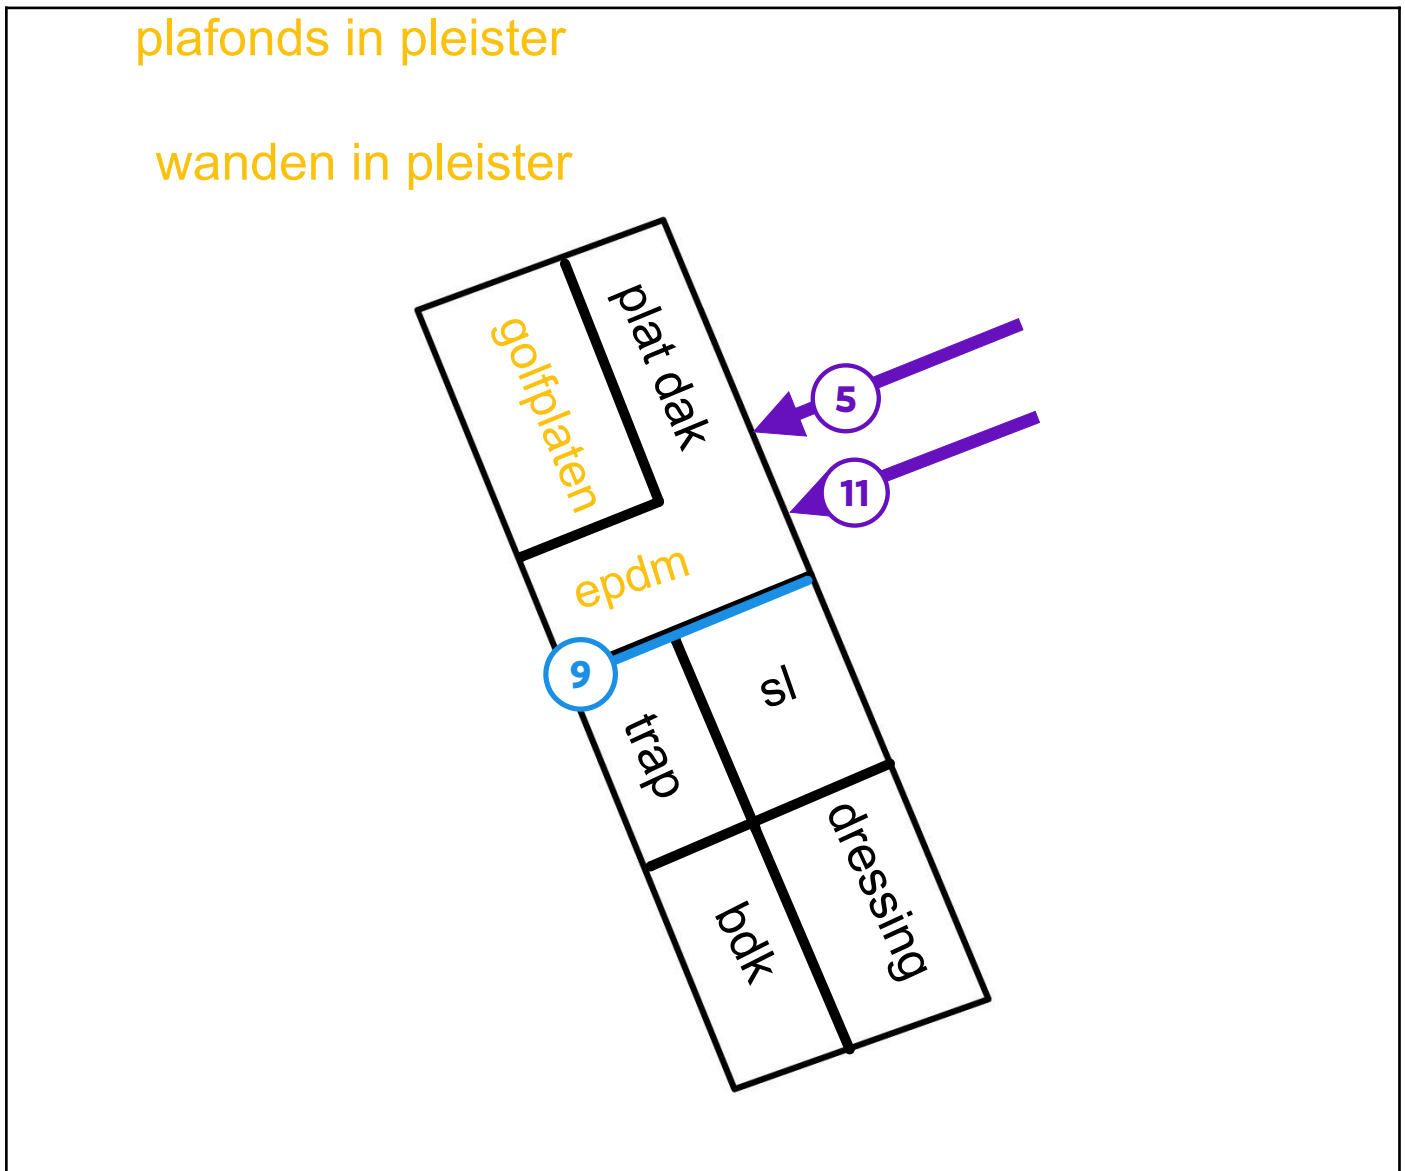
## Plan 1.2: Hoofdgebouw plan 1e

Beschrijving	Type	Actie
2. golfplaten dak	Asbestmateriaal	<a href="#">Verwijderen</a>
5. Binnenkant schouw	Beperking	-
7. pleisterwerk wanden	Geen asbest	-
8. pleisterwerk plafond	Geen asbest	-
9. crepi gevel	Geen asbest	-

11. Schouw type: niet asbest verdacht.	Overige ruimte of materiaal	-
12. Plat dak EPDM	Overige ruimte of materiaal	-

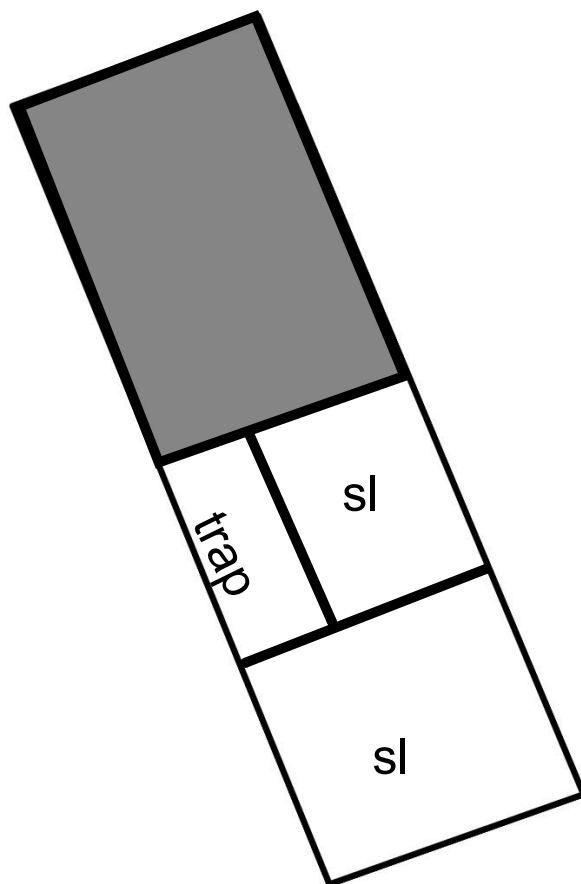
## Plan 1.3: Hoofdgebouw plan 2e

plafonds in pleister  
wanden in pleister

Beschrijving	Type	Actie
7. pleisterwerk wanden	Geen asbest	-
8. pleisterwerk plafond	Geen asbest	-

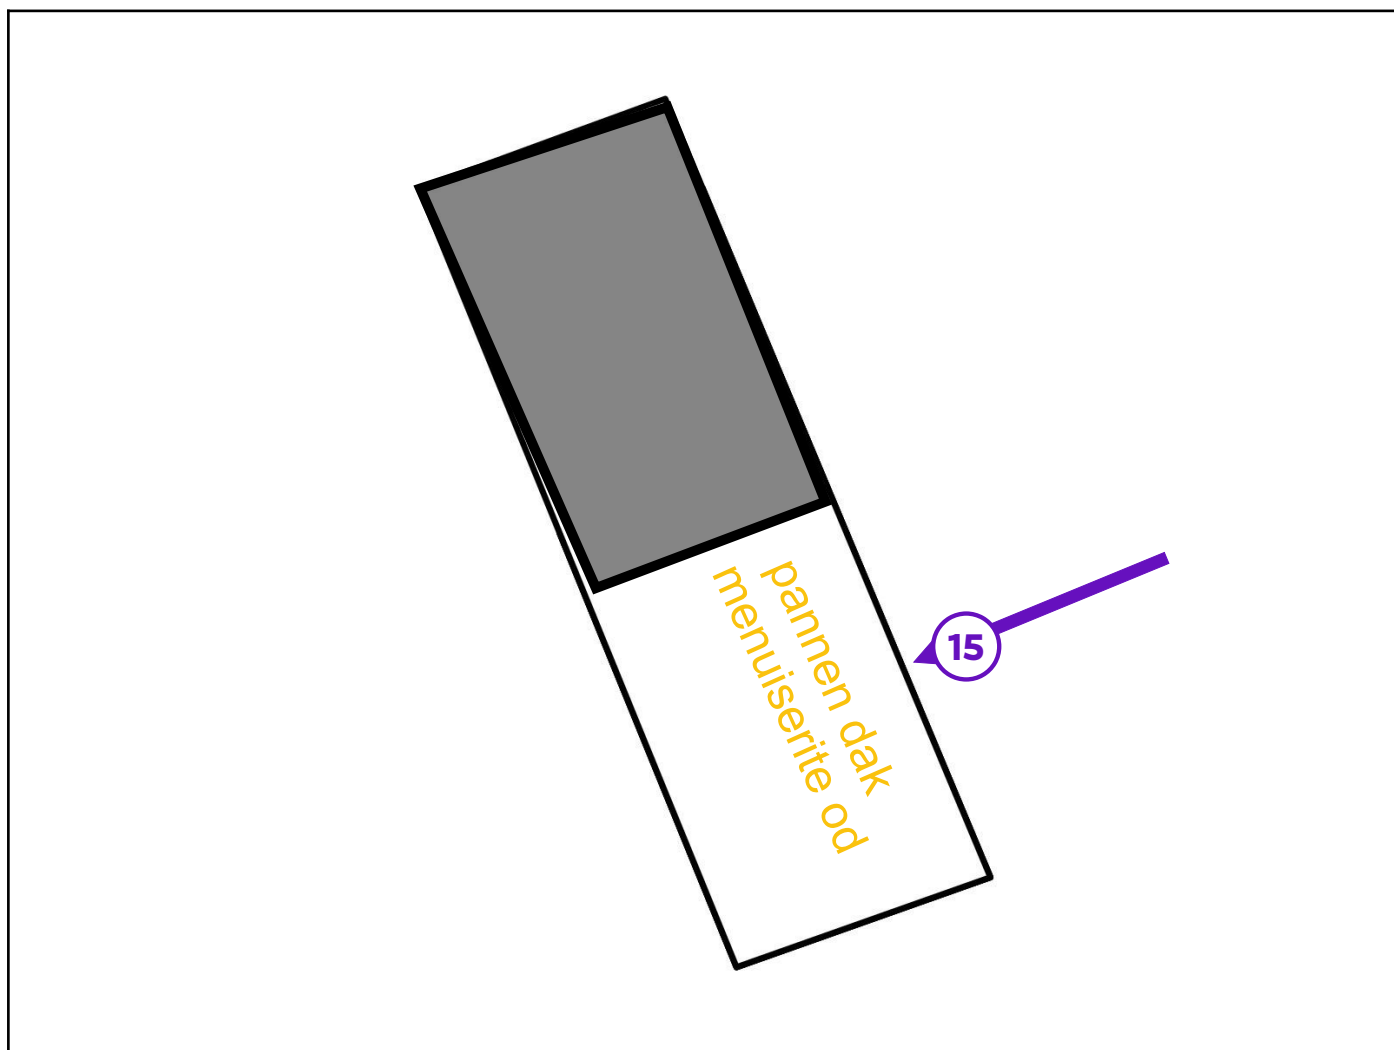
## Plan 1.4: Hoofdgebouw plan dak

Beschrijving	Type	Actie
10. menuiserie onderdak (2009)	Geen asbest	-
13. Dak type: niet asbest verdacht	Overige ruimte of materiaal	-
15. Ketel: Geen asbest verdachte pakkingen waarneembaar	Overige ruimte of materiaal	-

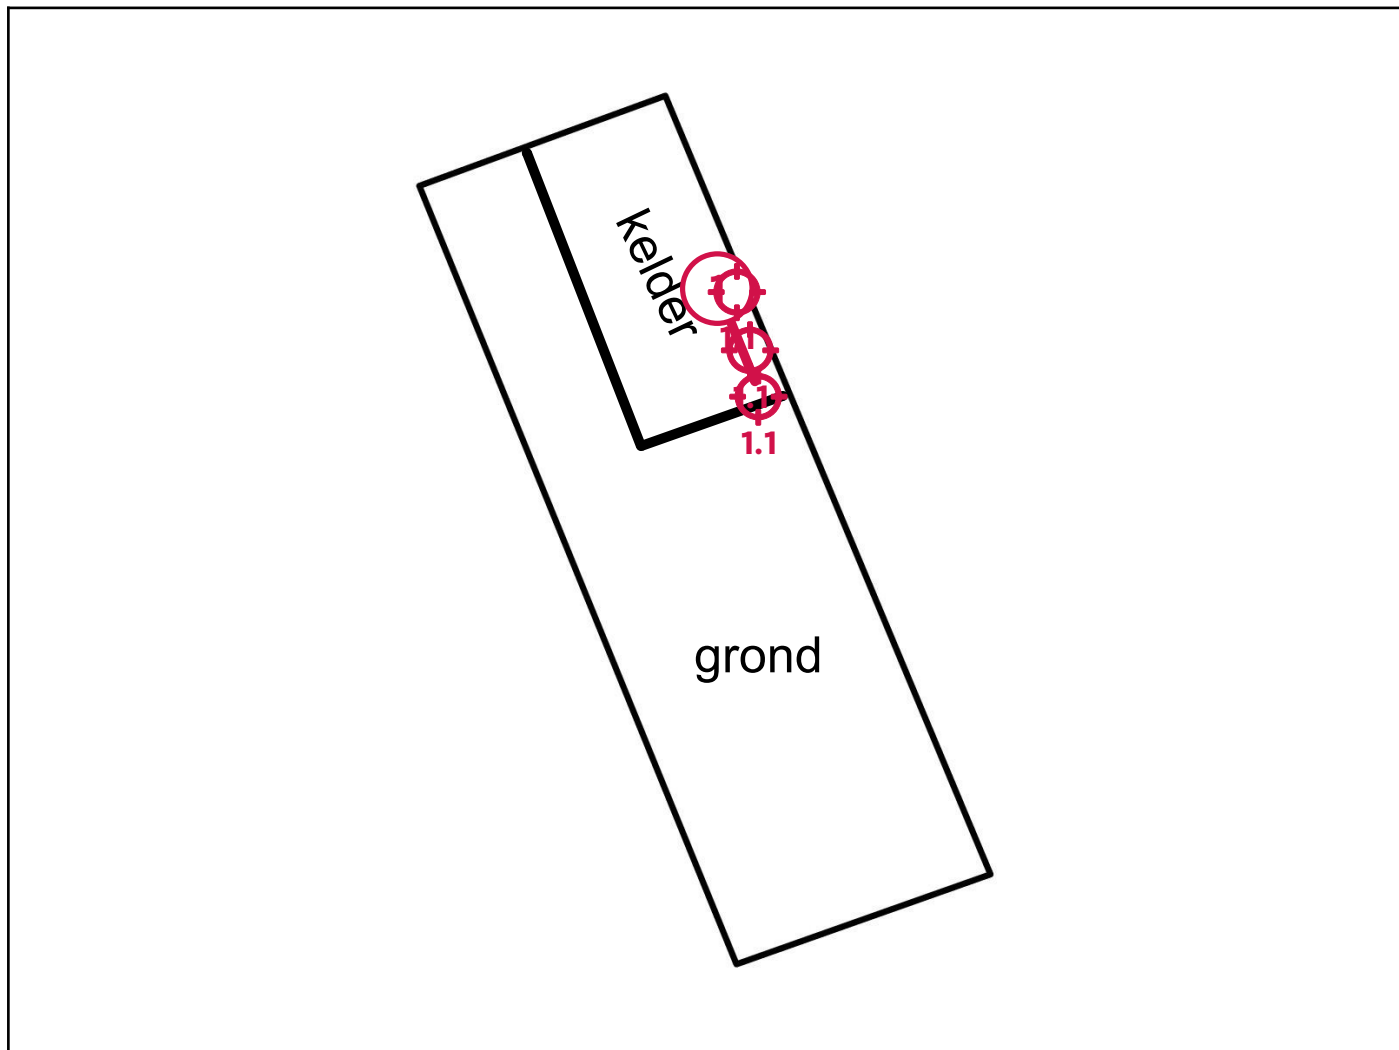
## Plan 1.5: Hoofdgebouw plan kelder

Beschrijving	Type	Actie
1. buisisolatie verwarmingsbuizen	Asbestmateriaal	Dringend verwijderen
1.1 Code: Mm3	Mengmonster	-

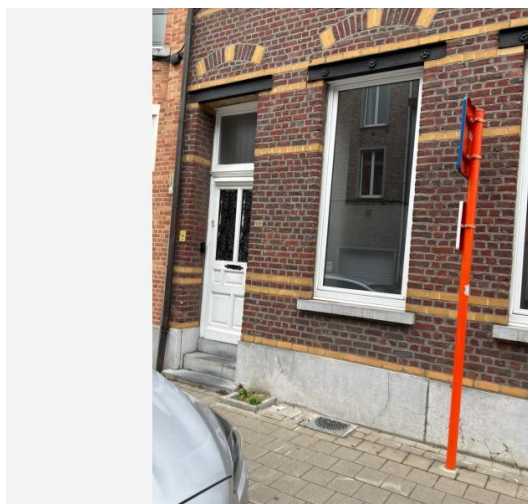
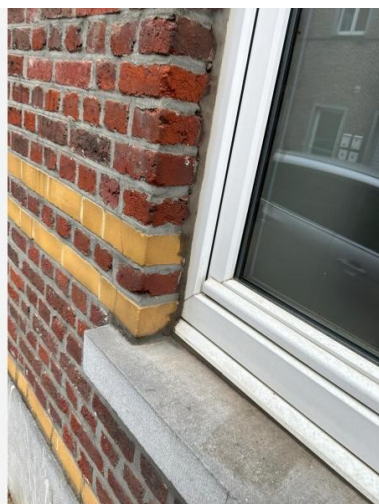
## Fiche 16: mastiek type: niet asbest verdacht

Fiche 16: mastiek type: niet asbest verdacht	Aanwezig in alle ramen, buiten de andere aangeduide types.  Dit type mastiek is niet asbest verdacht	-
