Asbestinventarisatetest

Grote Zadelweg 63, 9420 Erpe-Mere

Attestnummer : 20260507-000212.000

Zone 1: Hoofdgebouw

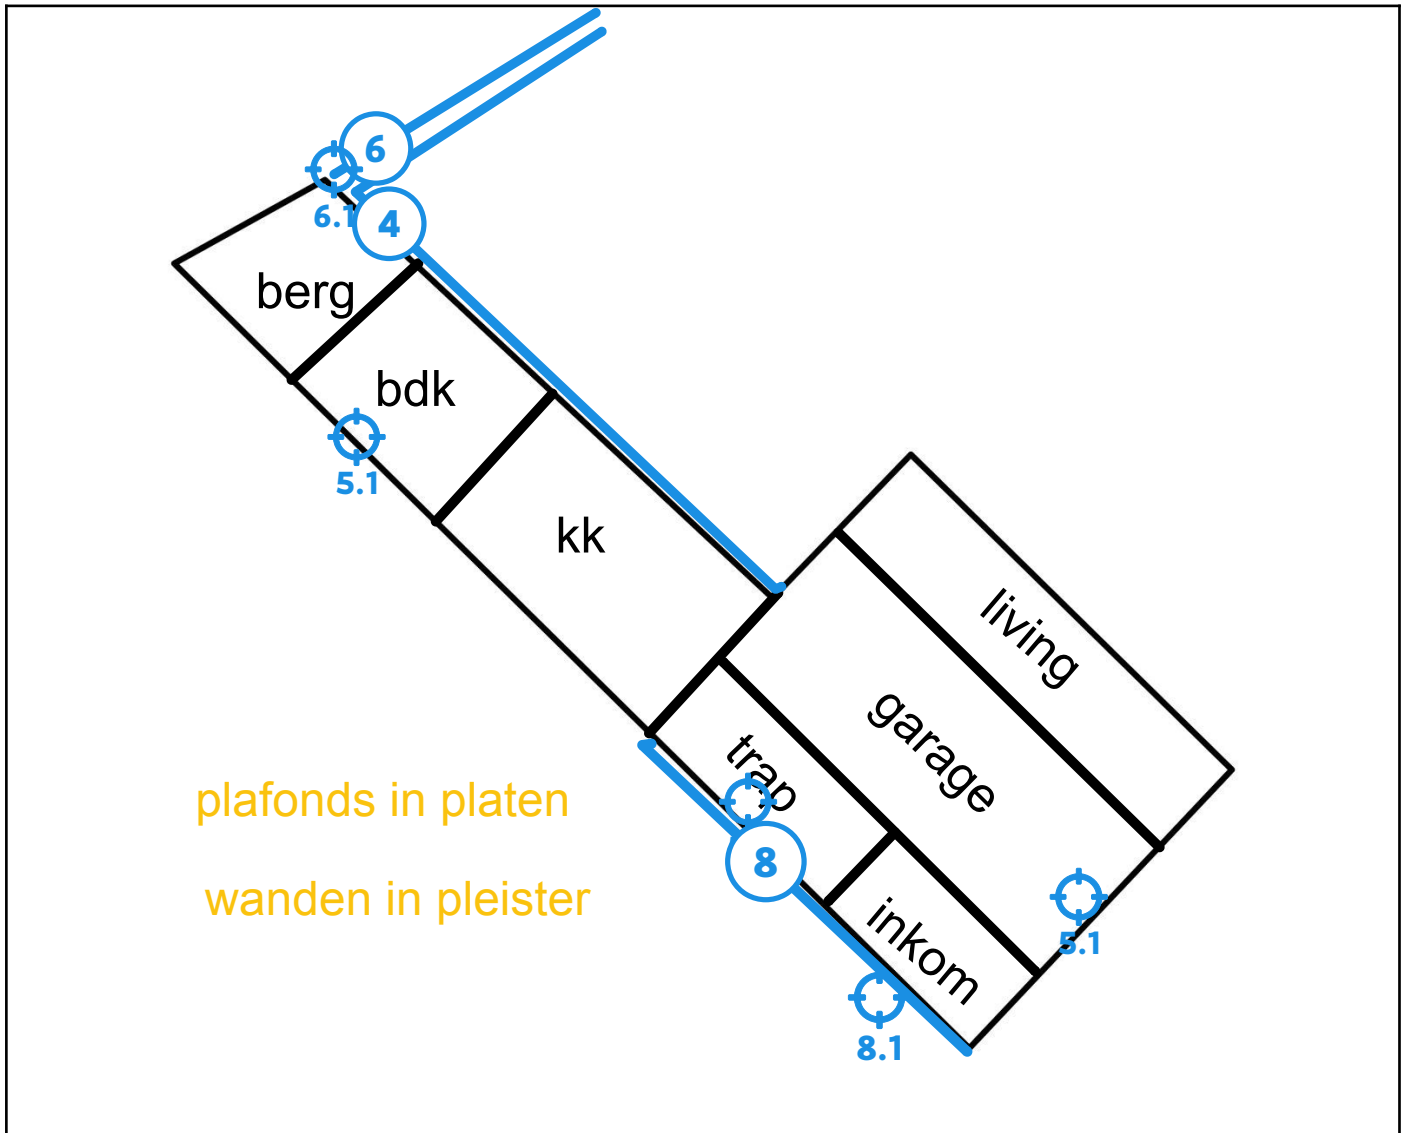
Plan 1.1: Hoofgebouw plan gvl

Beschrijving	Type	Actie
3. Plafond type: Plaatmateriaal	Advies	-
4. crepi gevel	Geen asbest	-
5. pleisterwerk wanden	Geen asbest	-
5.1 Code: mm01	Mengmonster	-
6. Cement dekstenen	Geen asbest	-
6.1 Code: Mm2	Puntmonster	-

8. Leien gevel	Geen asbest	-
8.1 Code: Mm4	Puntmonster	-

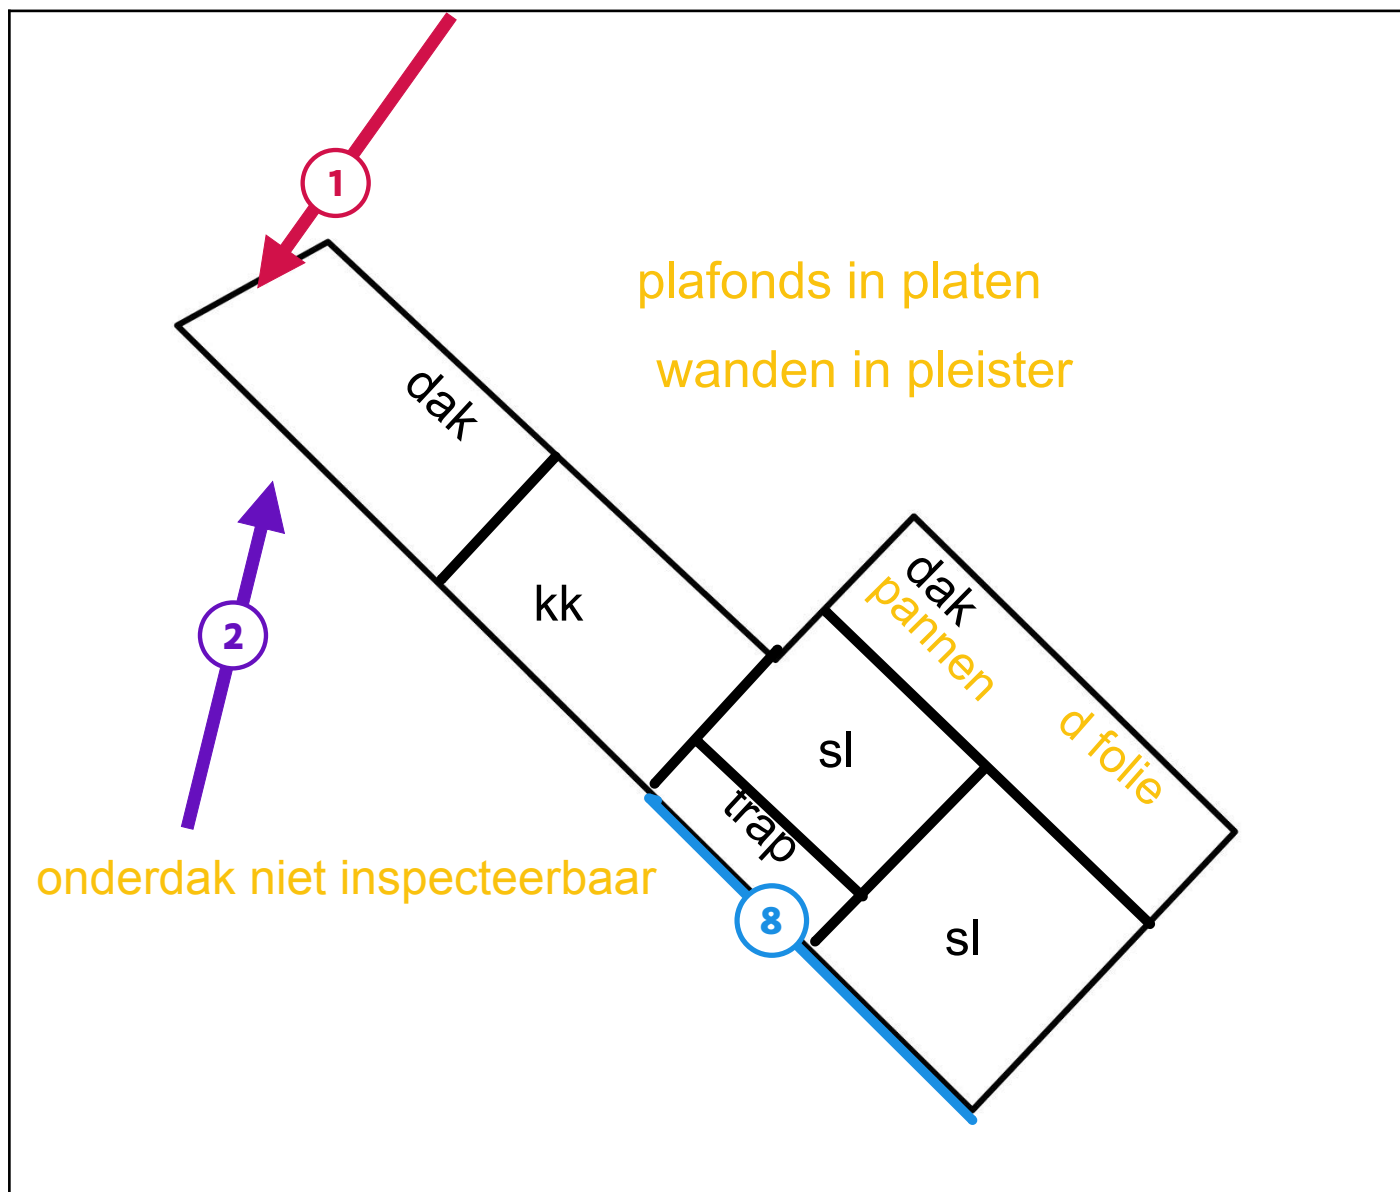
Plan 1.2: Hoofdgebouw plan 1.e

Beschrijving	Type	Actie
1. Asbest cement rookgaskaanaal	Asbestmateriaal	Dringend verwijderen
2. onderdak	Beperking	-
3. Plafond type: Plaatmateriaal	Advies	-
5. pleisterwerk wanden	Geen asbest	-
8. Leien gevel	Geen asbest	-

9. Dak type: niet asbest verdacht	Overige ruimte of materiaal	-
11. Onderdak type: niet asbest verdacht	Overige ruimte of materiaal	-

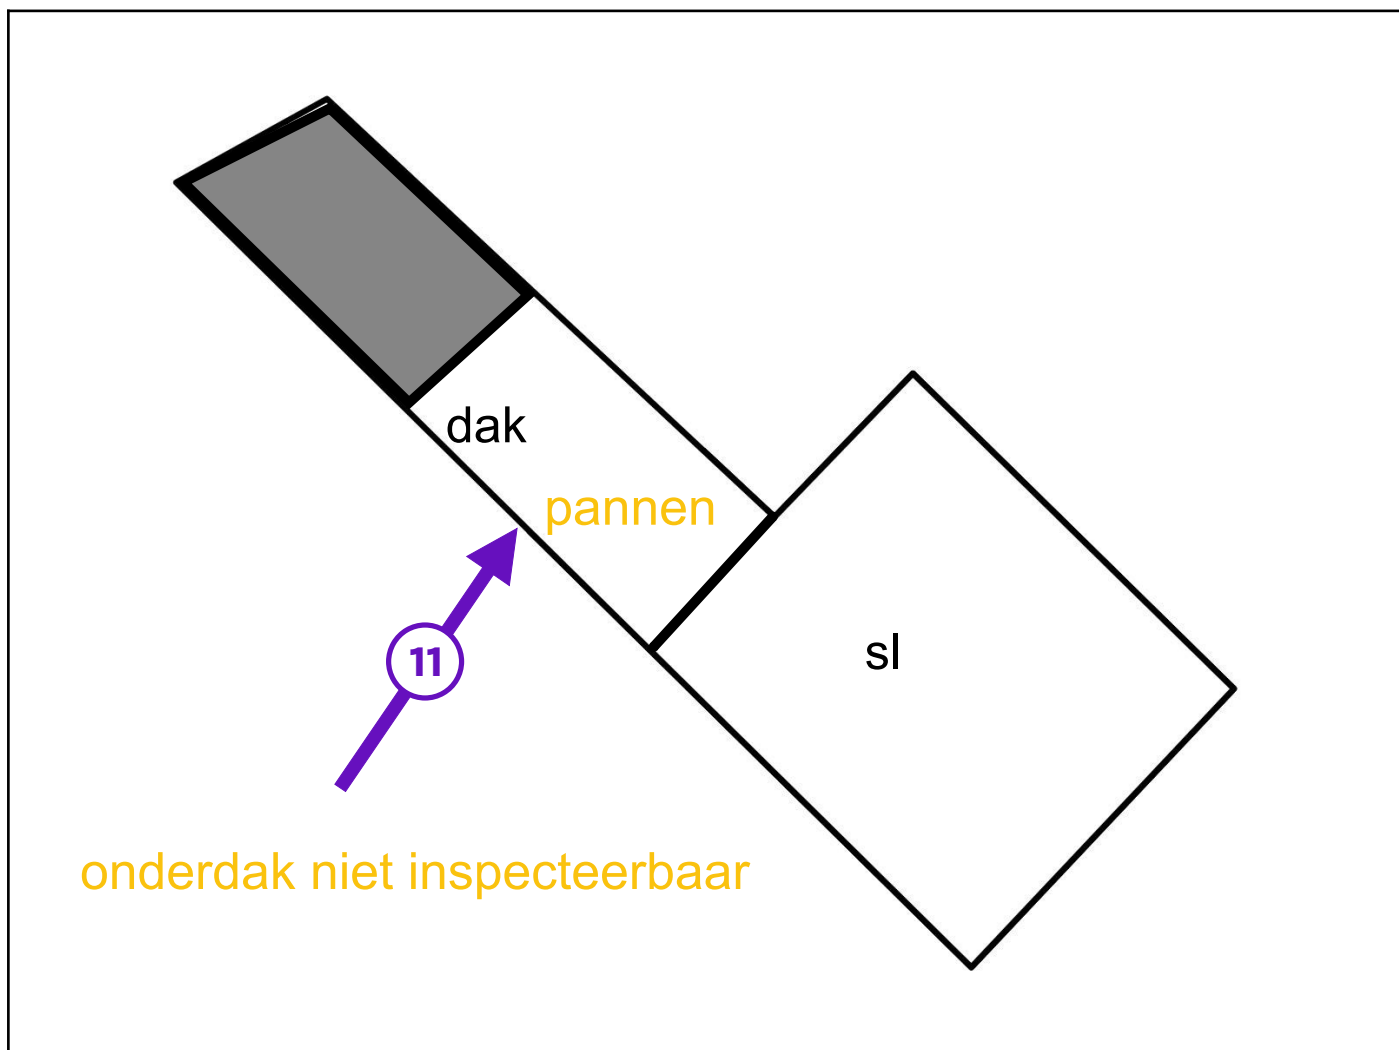
Plan 1.3: Hoofdgebouw plan 2e

Beschrijving	Type	Actie
9. Dak type: niet asbest verdacht	Overige ruimte of materiaal	-
11. Onderdak type: niet asbest verdacht	Overige ruimte of materiaal	-

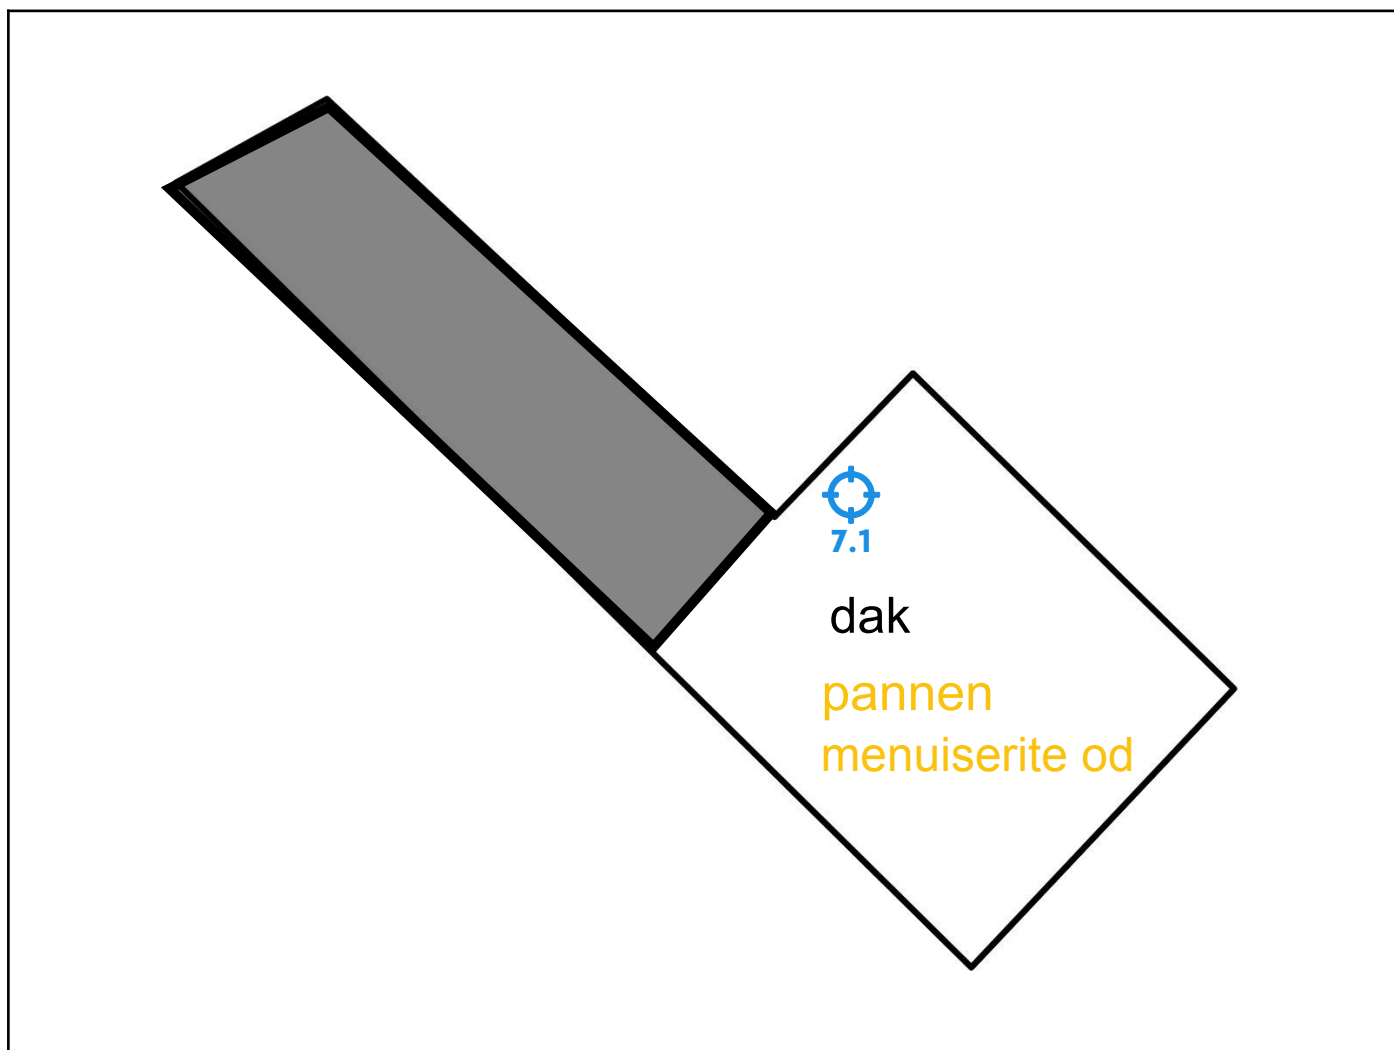
Plan 1.4: Hoofdgebouw plan dak

Beschrijving	Type	Actie
7. menuiserite onderdak	Geen asbest	-
7.1 Code: Mm3	Puntmonster	-
9. Dak type: niet asbest verdacht	Overige ruimte of materiaal	-
