# Asbestinventarisatetest

Groendal 90, 9420 Erpe-Mere

Attestnummer : 20260507-000215.000

Uitgegeven op : 07.05.2026

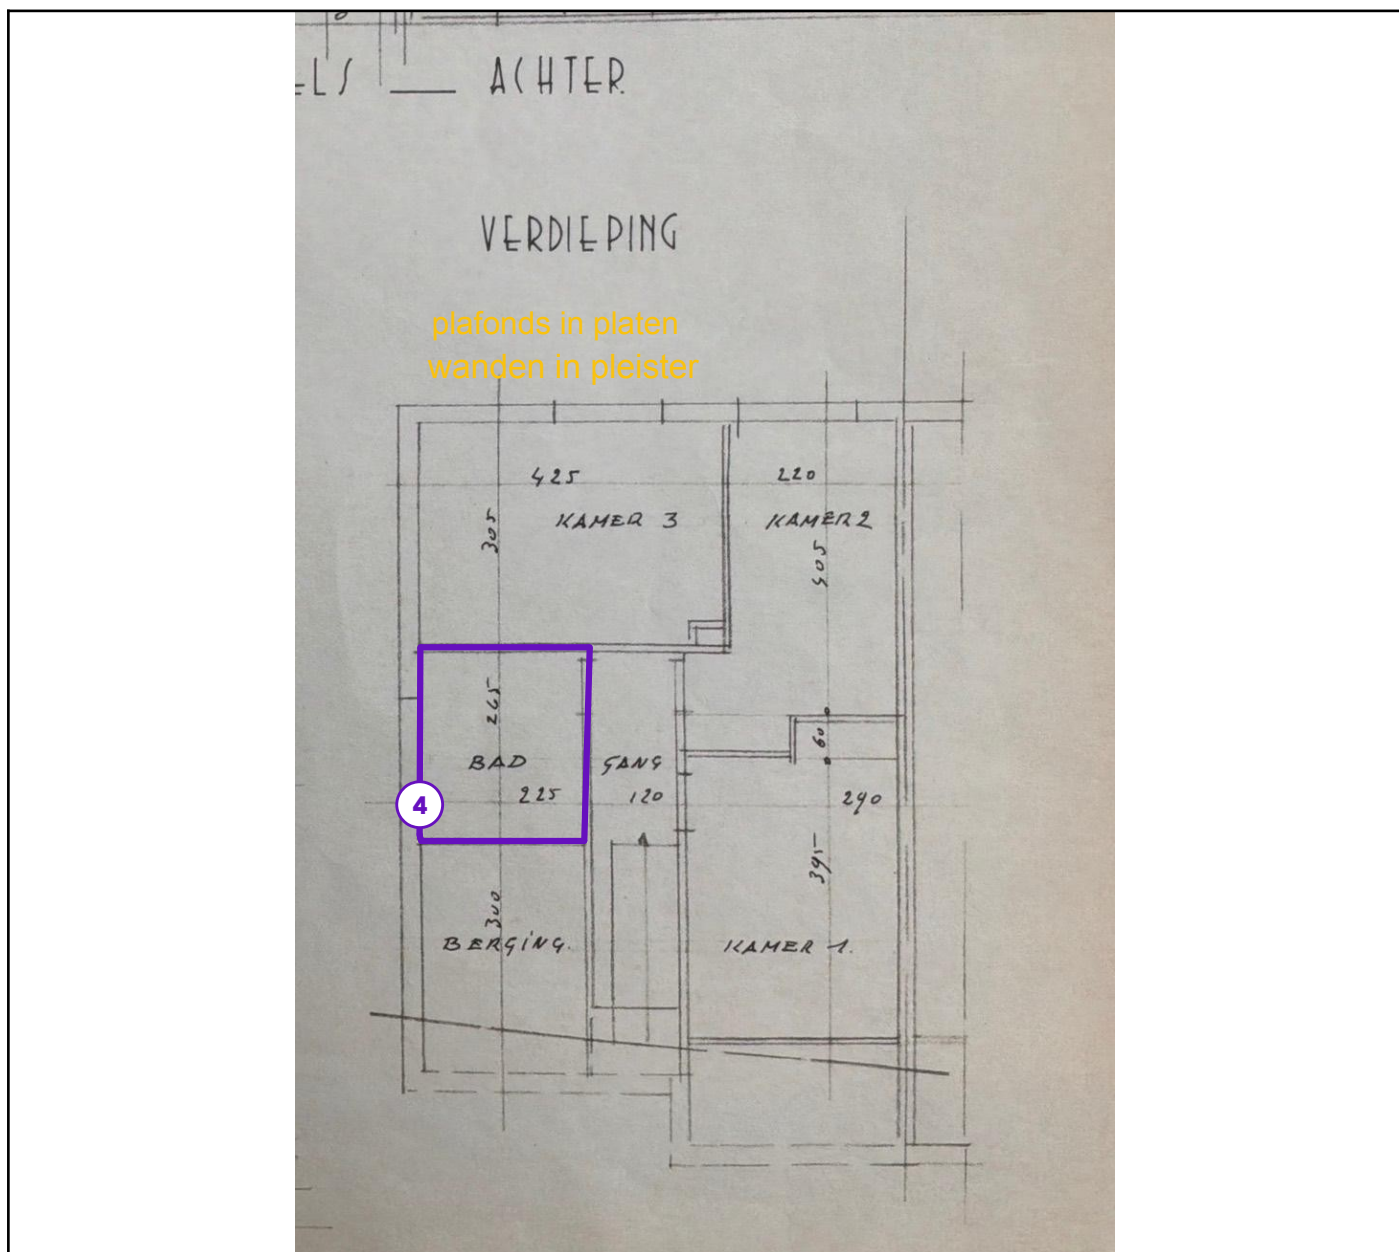
## Plan 1.2: 1e

Beschrijving	Type	Actie
3. Plafond type: Plaatmateriaal	Advies	-
4. faiancelijm achter tegels	Advies	-
5. pleisterwerk wanden	Geen asbest	-

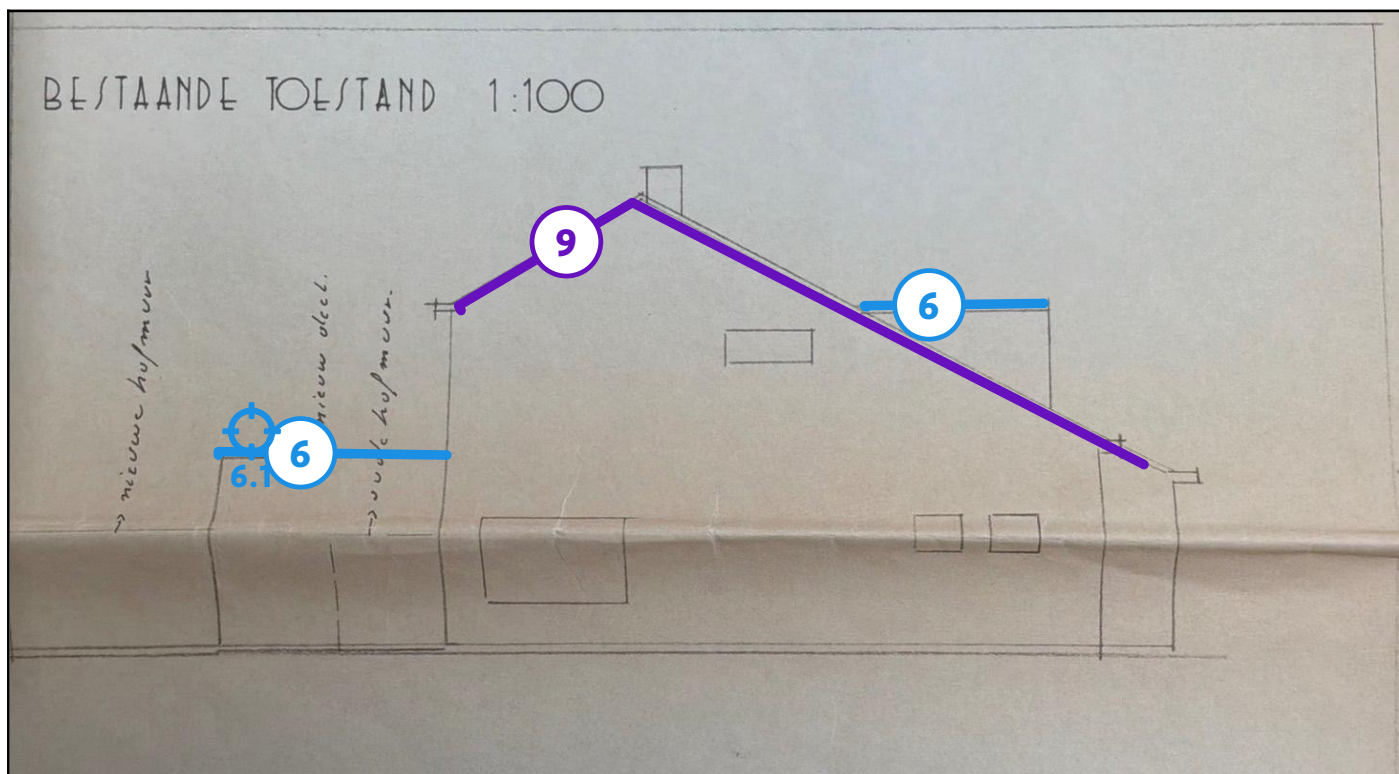
## Plan 1.3: Snede

Beschrijving	Type	Actie
6. roofing dak	Geen asbest	-
6.1 Code: Mm2	Puntmonster	-
9. Onderdak type: niet asbest verdacht	Overige ruimte of materiaal	-

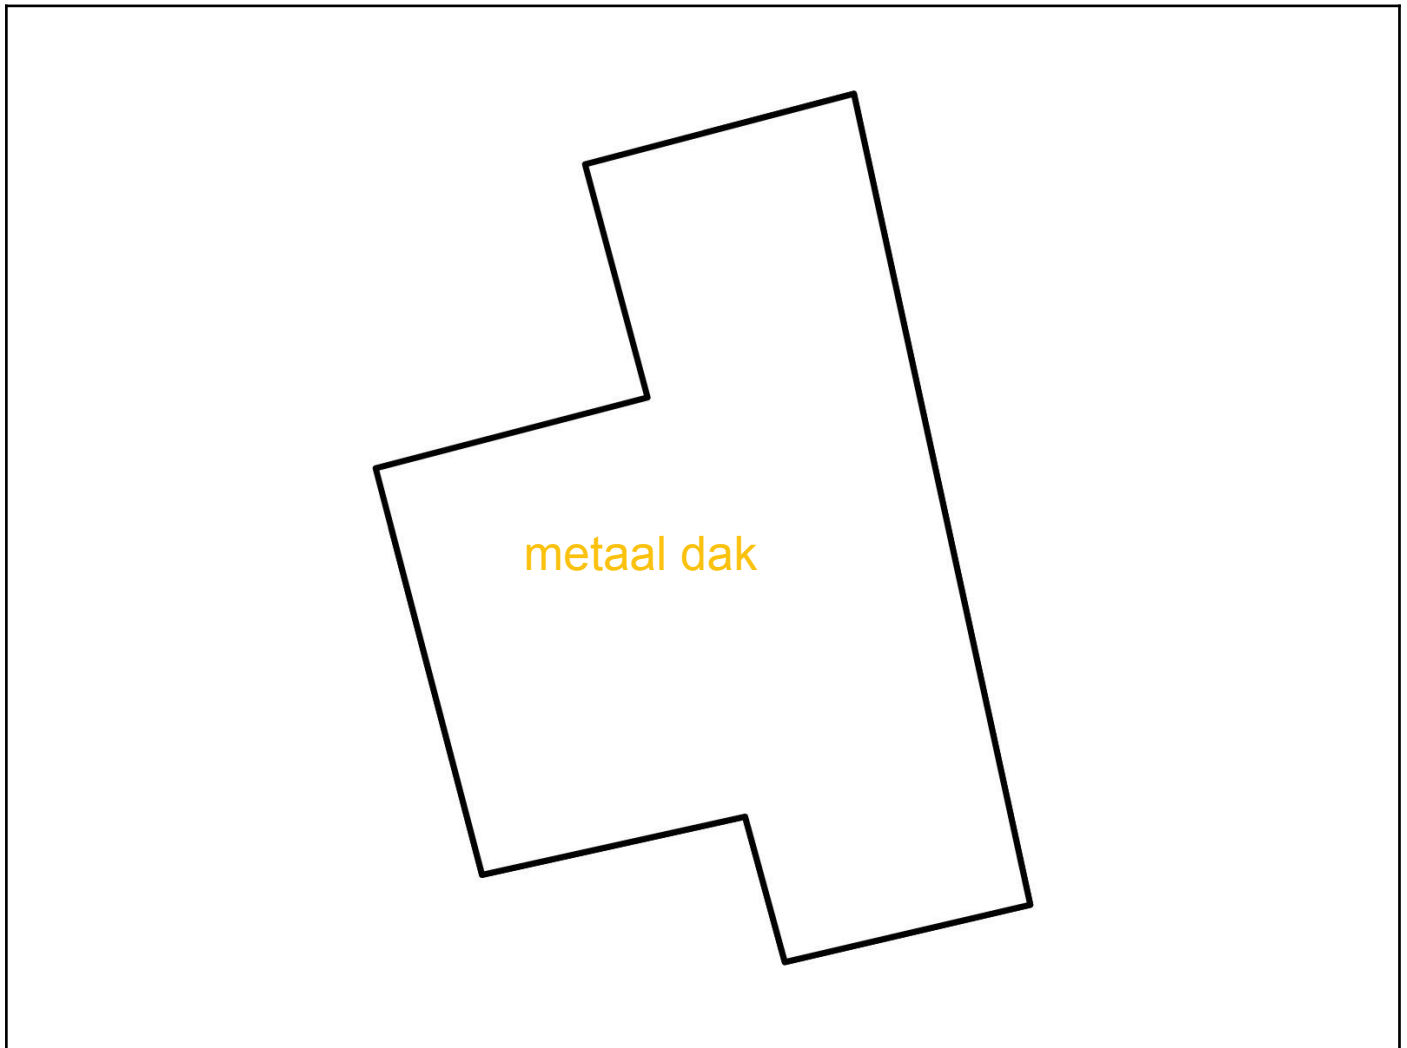
## Plan 2.2: Tuinhuis plan dak

Beschrijving	Type	Actie
10. Dak type: niet asbest verdacht	Overige ruimte of materiaal	-

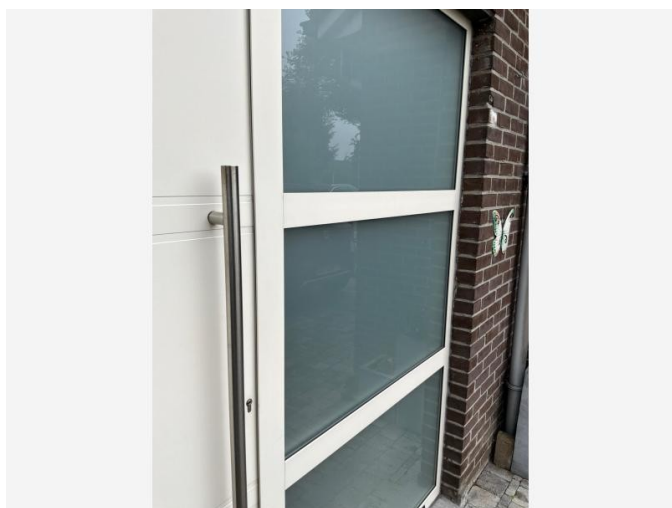
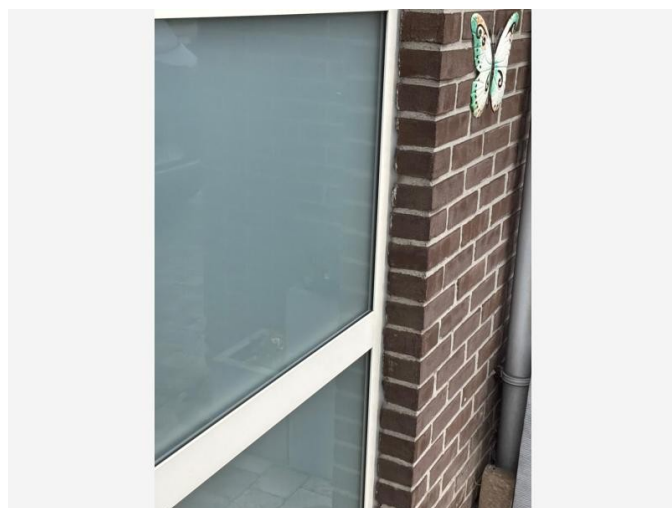
### Fiche 7: mastiek type: niet asbest verdacht

Beschrijving	Notitie	Terug te vinden op plannen
Fiche 7: mastiek type: niet asbest verdacht	Aanwezig in alle ramen, buiten de andere aangeduide types.  Dit type mastiek is niet asbest verdacht	-
Fiche 8: Ketel: Geen asbest verdachte pakkingen waarneembaar	Aan de ketel zijn geen asbest verdachte pakkingen waar te nemen. Indien de ketel een bouwjaar van voor 2001 heeft kunnen er zich mogelijks binnen in de ketel nog asbest verdachte pakkingen bevinden.	-
Fiche 9: Onderdak type: niet asbest verdacht	Dit onderdak type is niet asbest verdacht. (Deze zijn steekproefsgewijs vastgesteld en kunnen, indien de vaststelling dit niet toeliet, geen uitspraak doen over het volledige onderdak. )	Plan 1.3: Snede
Fiche 10: Dak type: niet asbest verdacht	Dit dak type is niet asbest verdacht.	Plan 2.2: Tuinhuis plan dak
