Asbestinventarisatetest

Driesstraat 122, 1790 Affligem

Attestnummer : 20251201-000221.000

Uitgegeven op : 01.12.2025

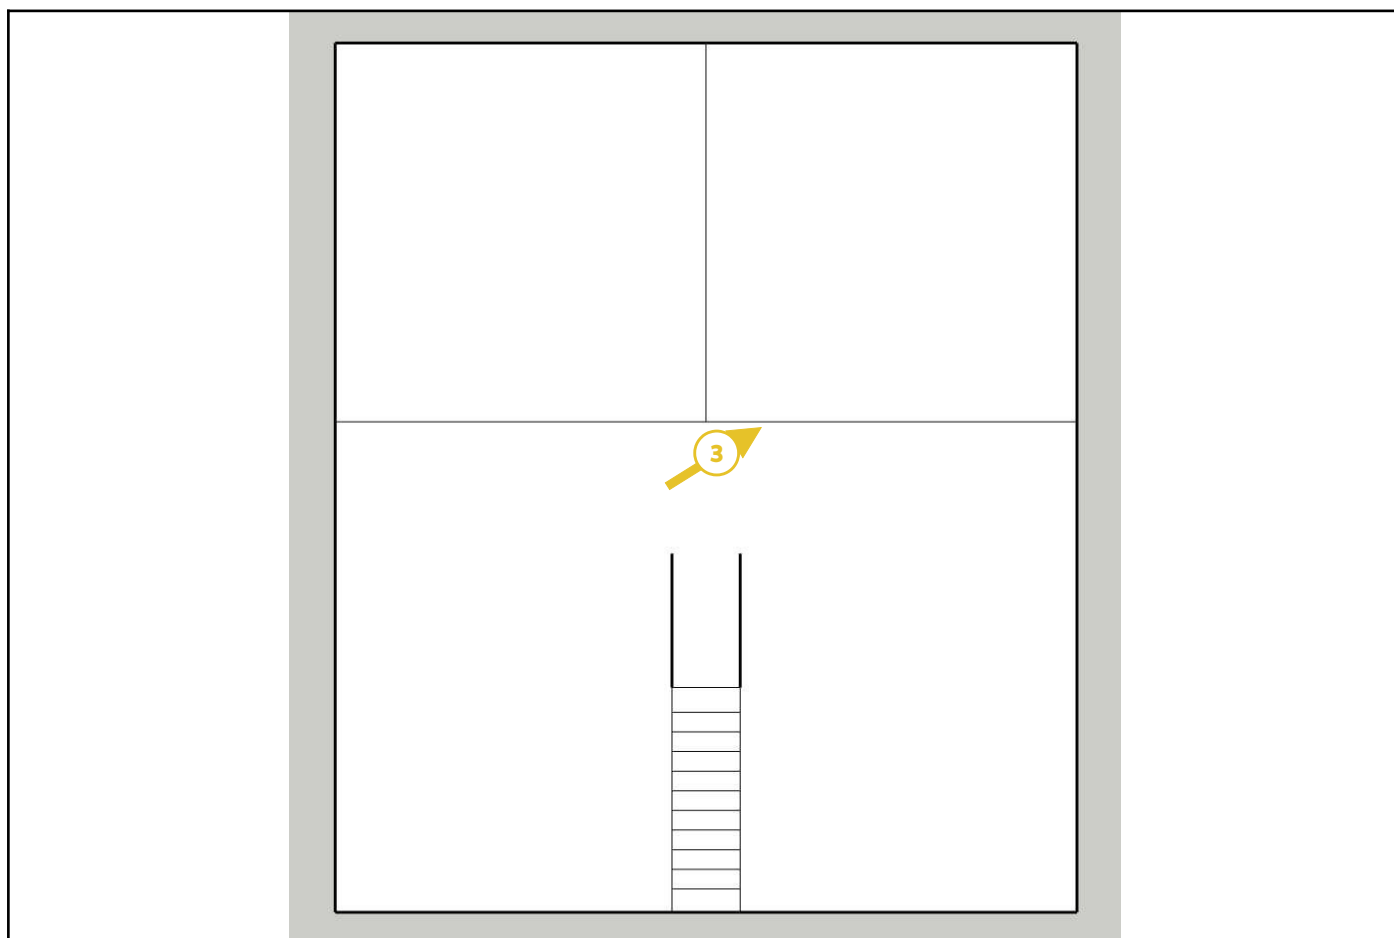
Plan 1.1: Grondplan kelder

Beschrijving	Type	Actie
3. Behuizing elektrische installatie + stopcontacten en lichtsakelaars	Asbestmateriaal	Zorgvuldig beheren

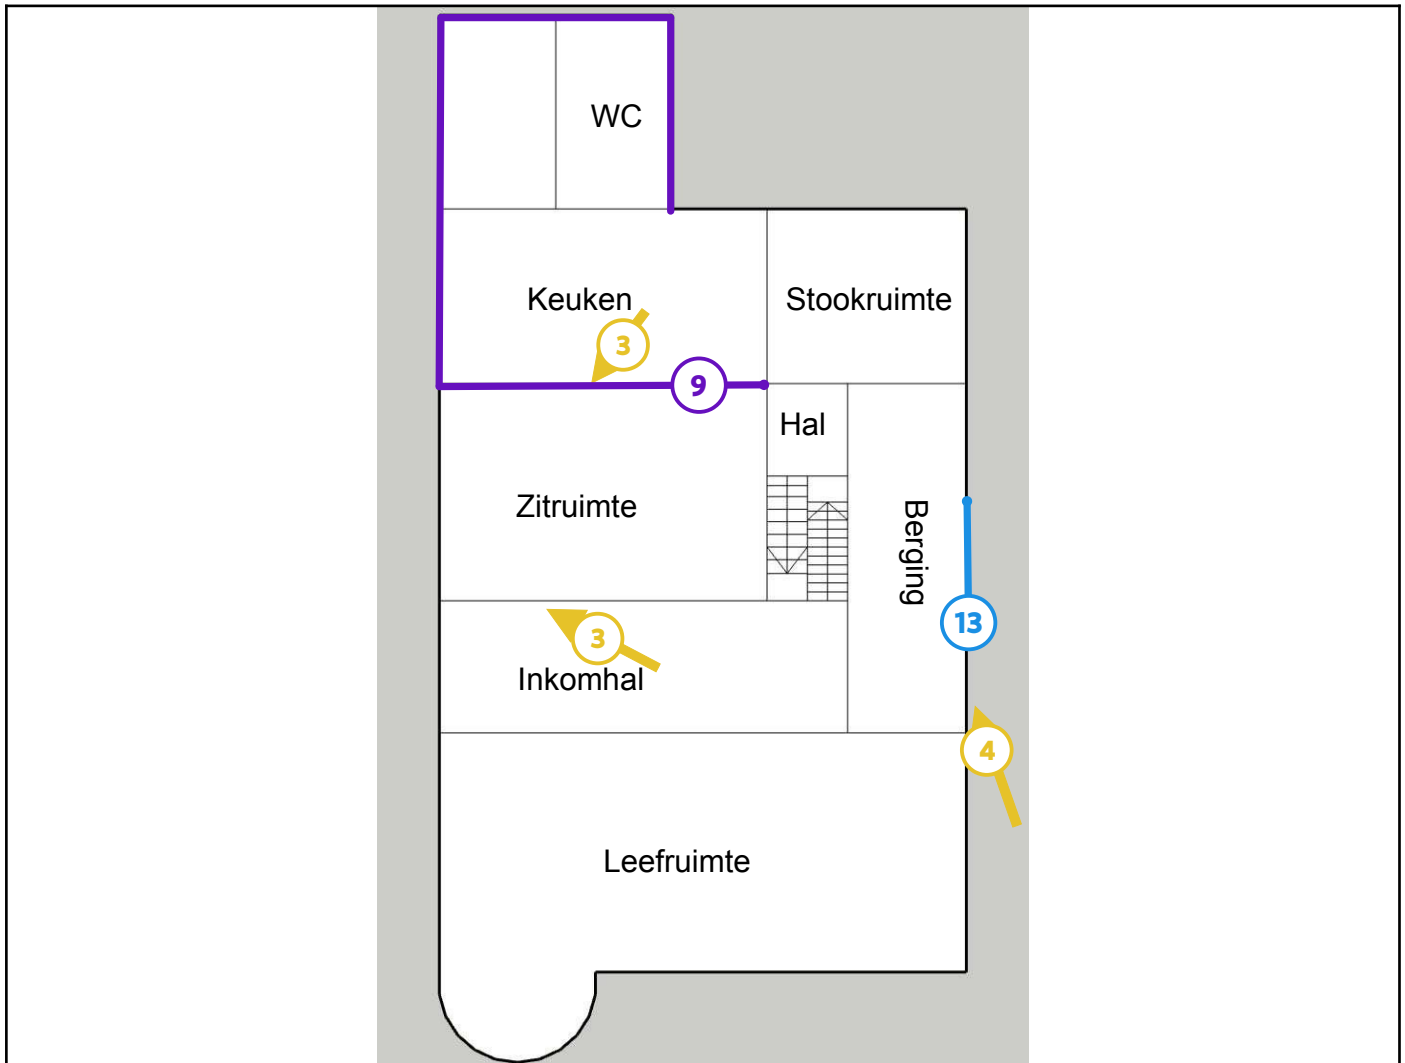
Plan 1.4: Grondplan gelijkvloers

Beschrijving	Type	Actie
3. Behuizing elektrische installatie + stopcontacten en lichtsakelaars	Asbestmateriaal	Zorgvuldig beheren
4. Roetluik	Asbestmateriaal	Zorgvuldig beheren
9. Faiencetegellijm keuken en toilet	Advies	-
13. Mastiek ramen aluminium profiel 1ste verdieping	Geen asbest	-

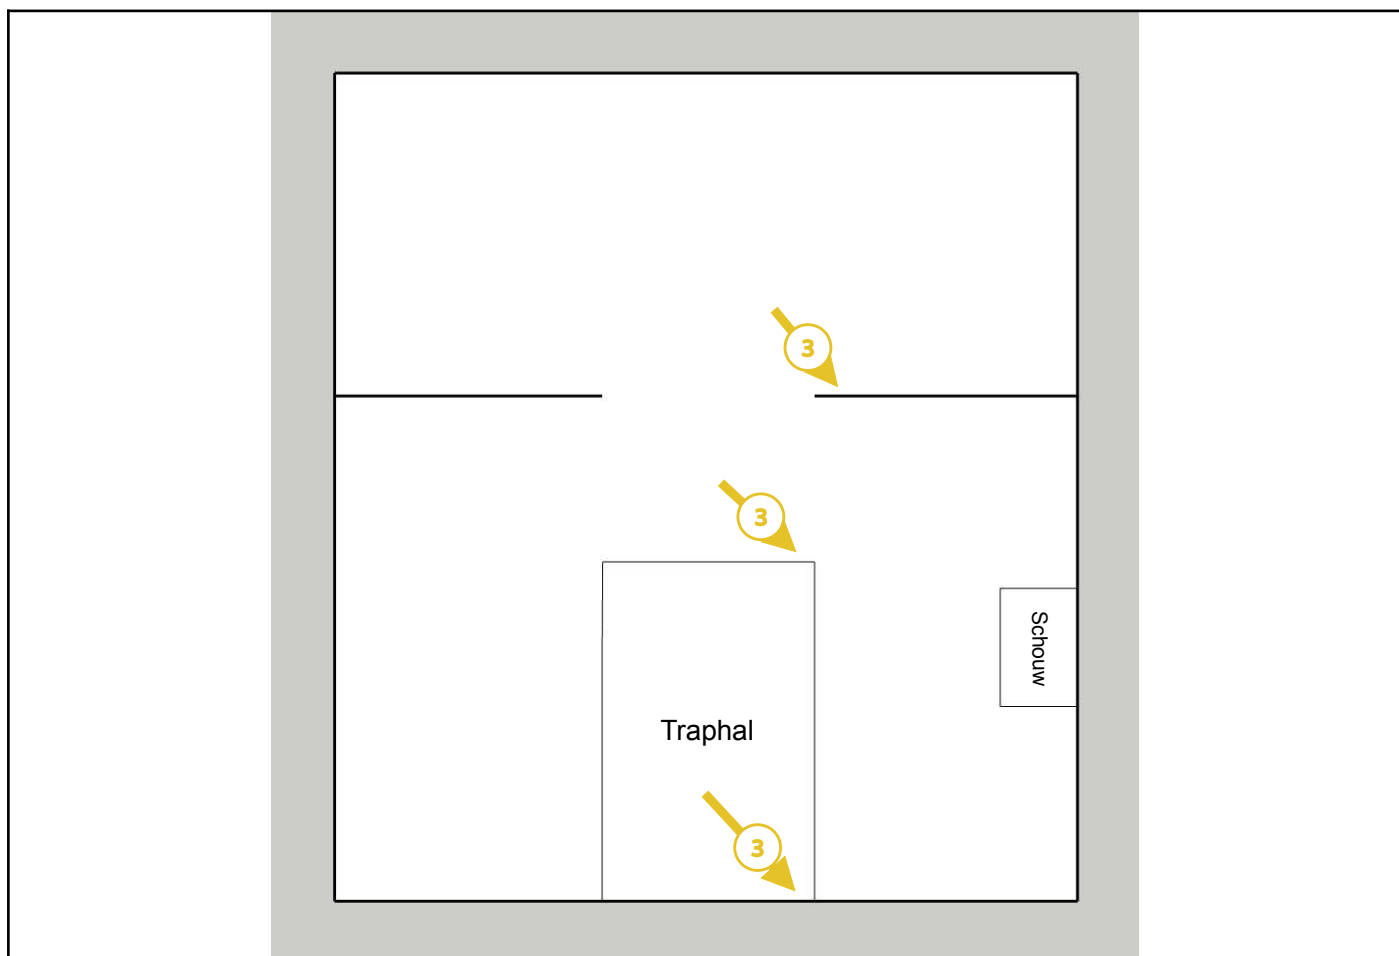
Plan 1.9: Grondplan zolder

Beschrijving	Type	Actie
3. Behuizing elektrische installatie + stopcontacten en lichtschakelaars	Asbestmateriaal	Zorgvuldig beheren

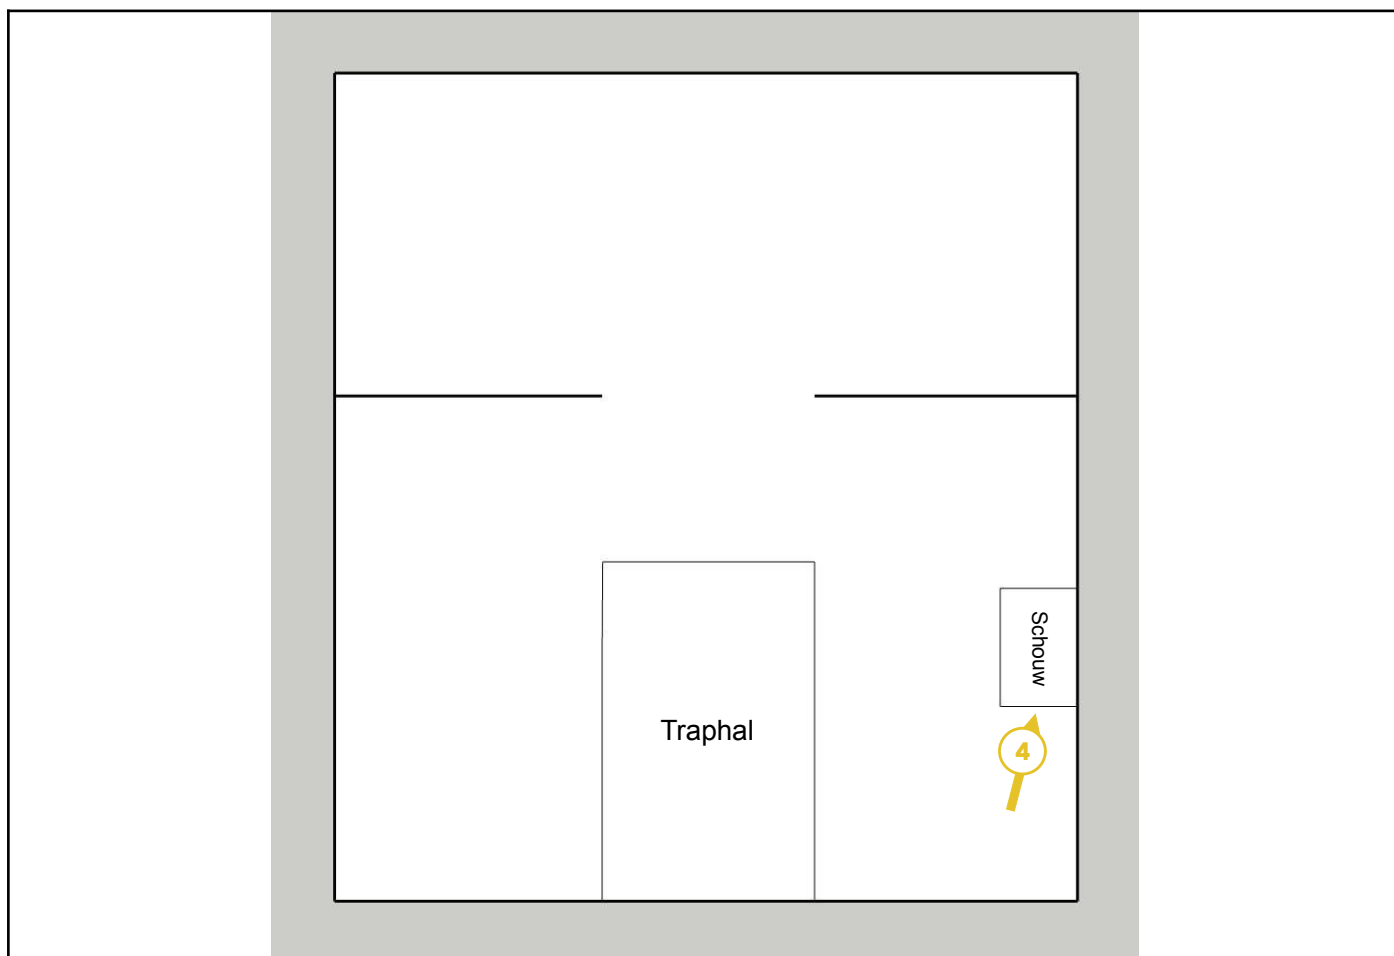
Plan 1.11: Grondplan zolder

Beschrijving	Type	Actie
4. Roetluik	Asbestmateriaal	Zorgvuldig beheren

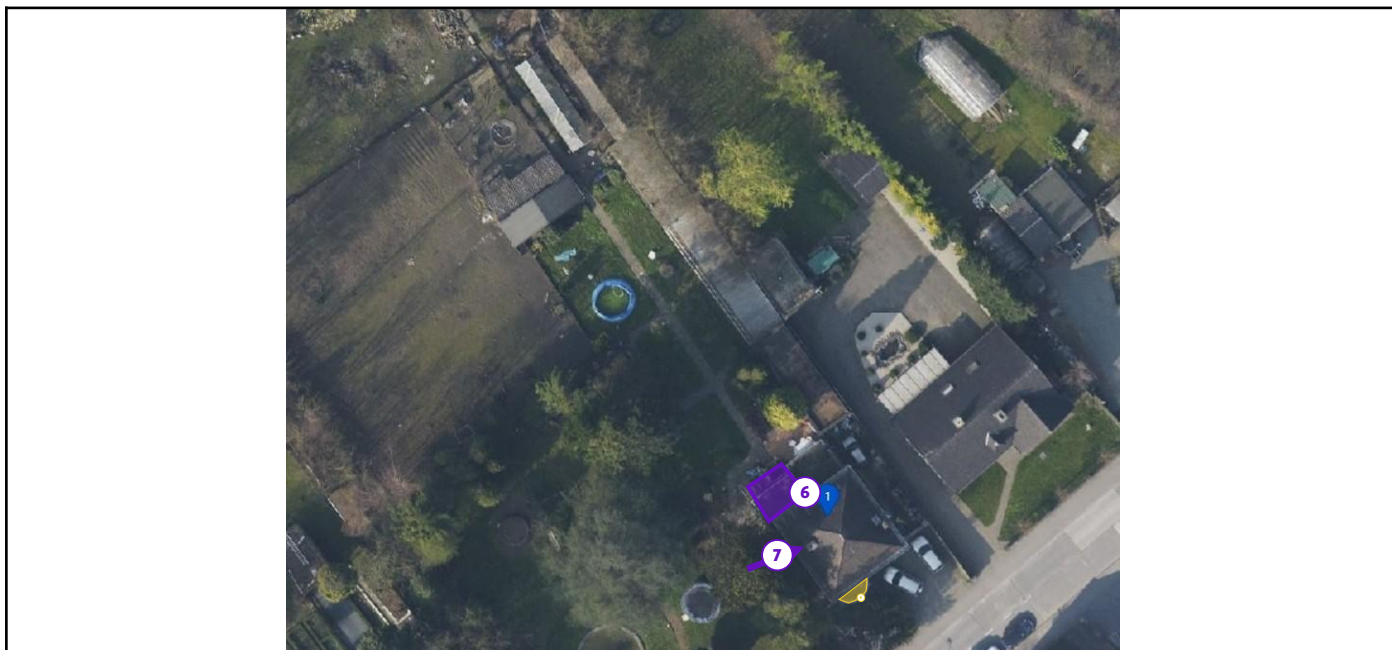
Plan 1.12: Bovenaanzicht woning

Beschrijving	Type	Actie
5. Roofing	Asbestmateriaal	Zorgvuldig beheren
6. Kruipkelder	Beperking	-
7. Schouw - Beperkingsfiche	Beperking	-

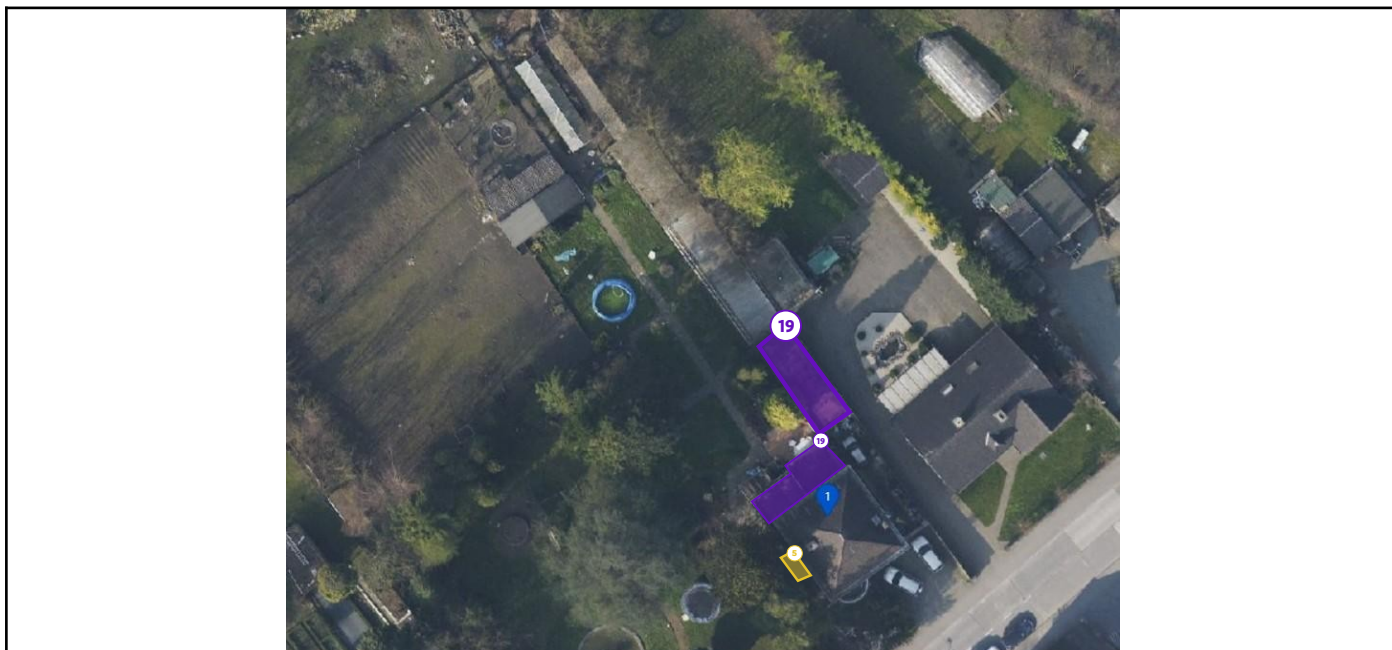
Plan 1.13: Bovenaanzicht woning

Beschrijving	Type	Actie
5. Roofing	Asbestmateriaal	Zorgvuldig beheren
19. Roofing garage en achterbouw vernieuwd	Overige ruimte of materiaal	-

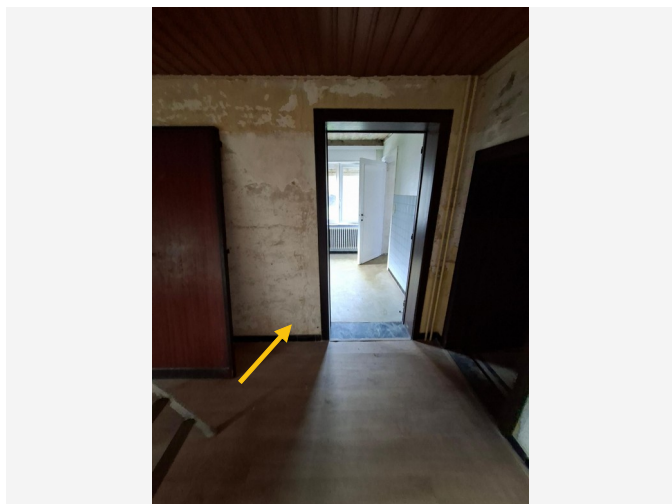
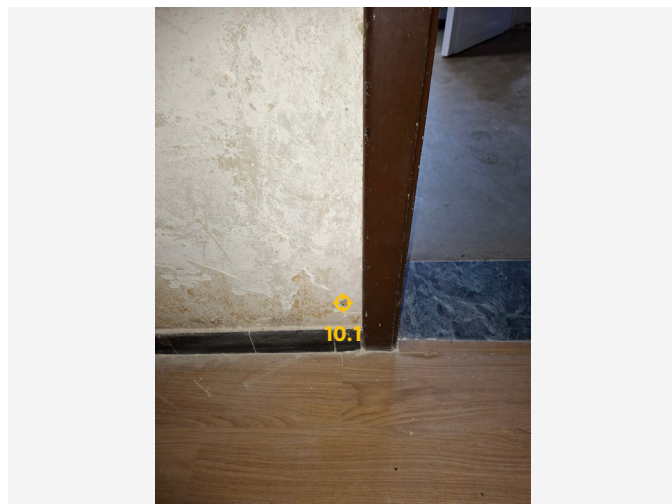
Beschrijving	Vloerzeil zolder
Omgeving	Binnen
Primaire drager	Vloer
Bindmiddel van materiaal	Karton - papier - viltachtig
Gebondenheid op basis van bindmiddel	Niet-hechtgebonden
Hoeveelheid (oppervlakte - aantal)	• 70,00 m ² - 1 stuk
Totale oppervlakte	70,00 m ²
Identificatiemethode	Een monstername door de asbestdeskundige met laboanalyse door een asbestlabo.
Destructieve handeling voor identificatie	Nee
Opmerking	Het asbestverdachte materiaal is de onderlaag bij het vloerzeil.
