Asbestinventarisatetest

Hoog-Kallostraat 58, 9120 Beveren-Kruibeke-Zwijndrecht

Attestnummer : 20250427-000181.000

Uitgegeven op : 27.04.2025

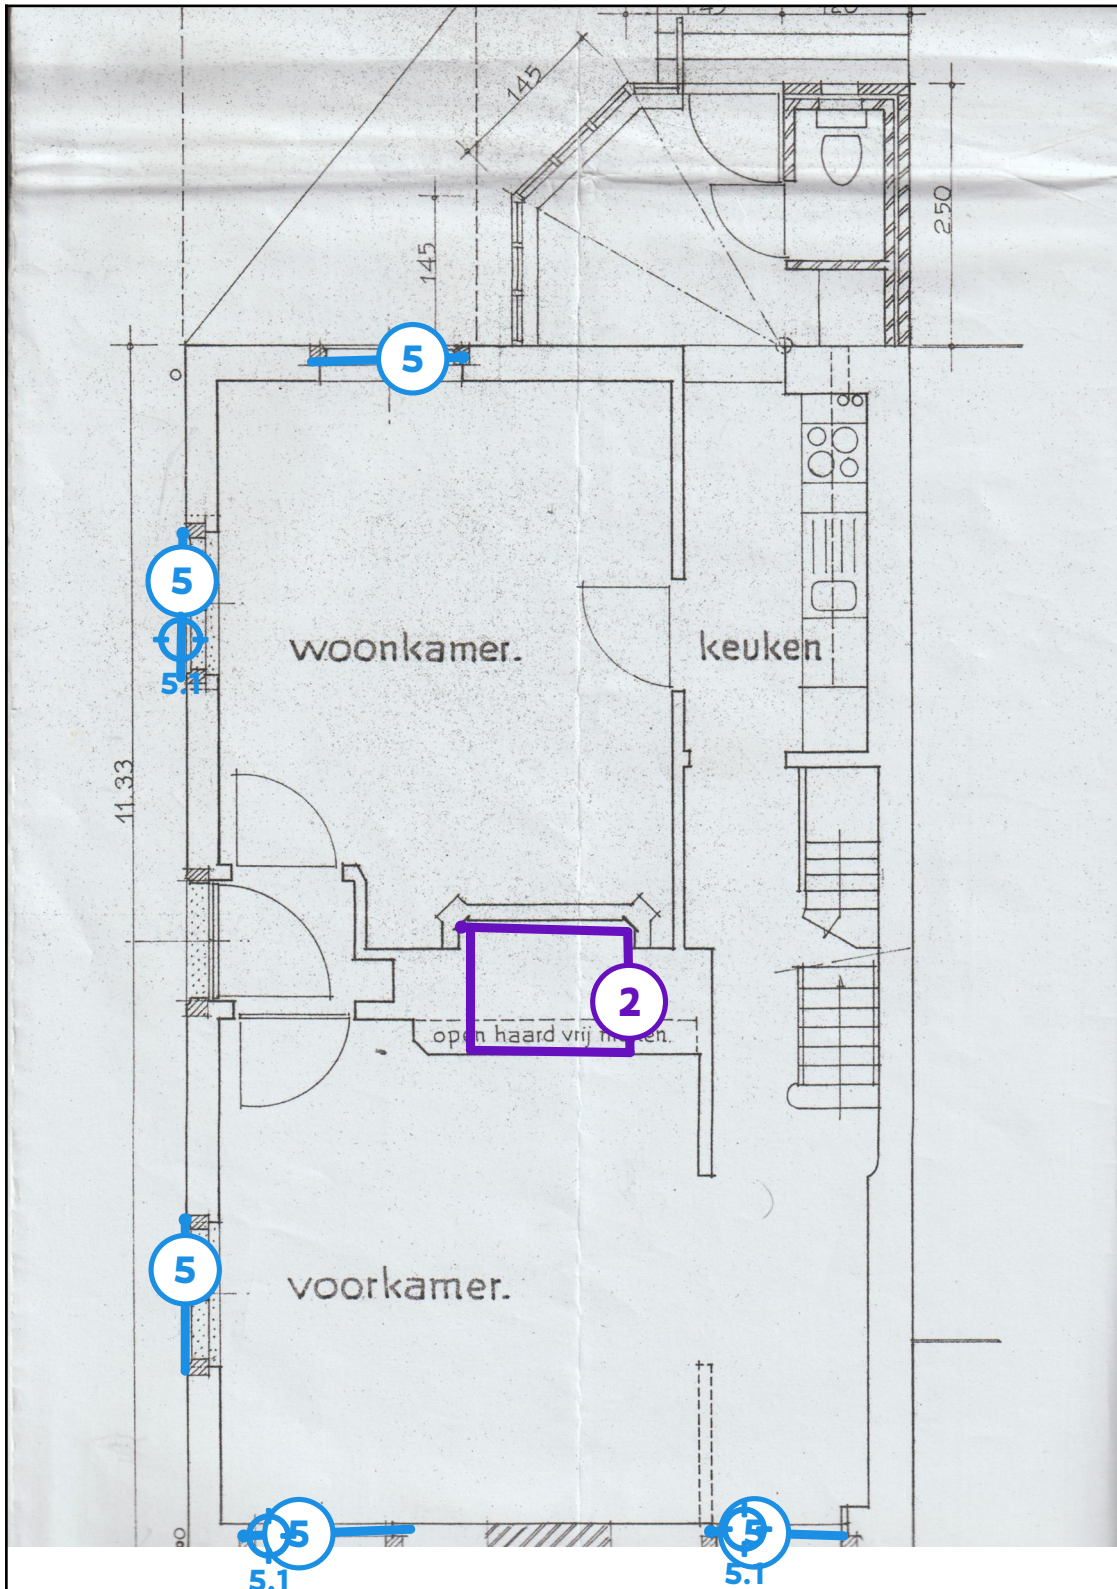
Plan 1.1: Vlyminckx-9120_Plan GV

2. Schoorsteen	Advies	-
5. Mastiek	Geen asbest	-
5.1 Code: 250416/02	Mengmonster	-

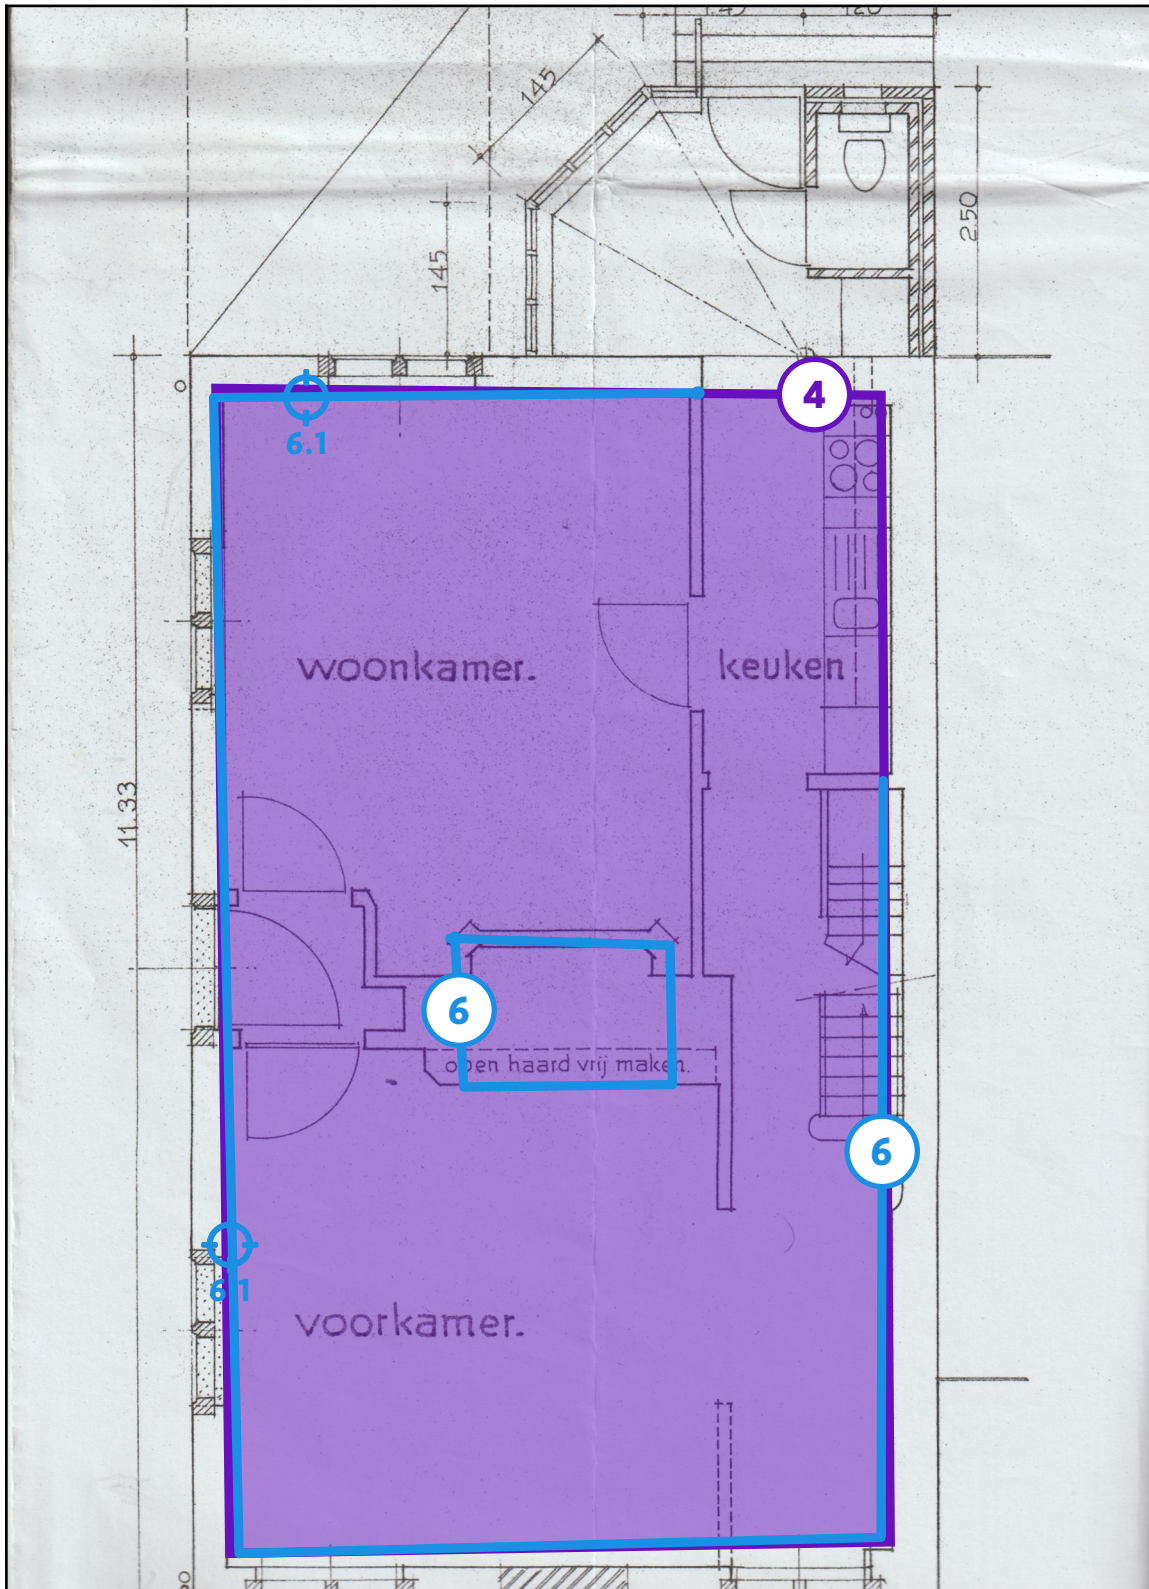
Plan 1.2: Vlyminckx-9120_Plan GV

4. Plafonds bestaande uit voorzetpanelen	Advies	-
6. Pleisterwerk wanden	Geen asbest	-
6.1 Code: 250416/01	Mengmonster	-

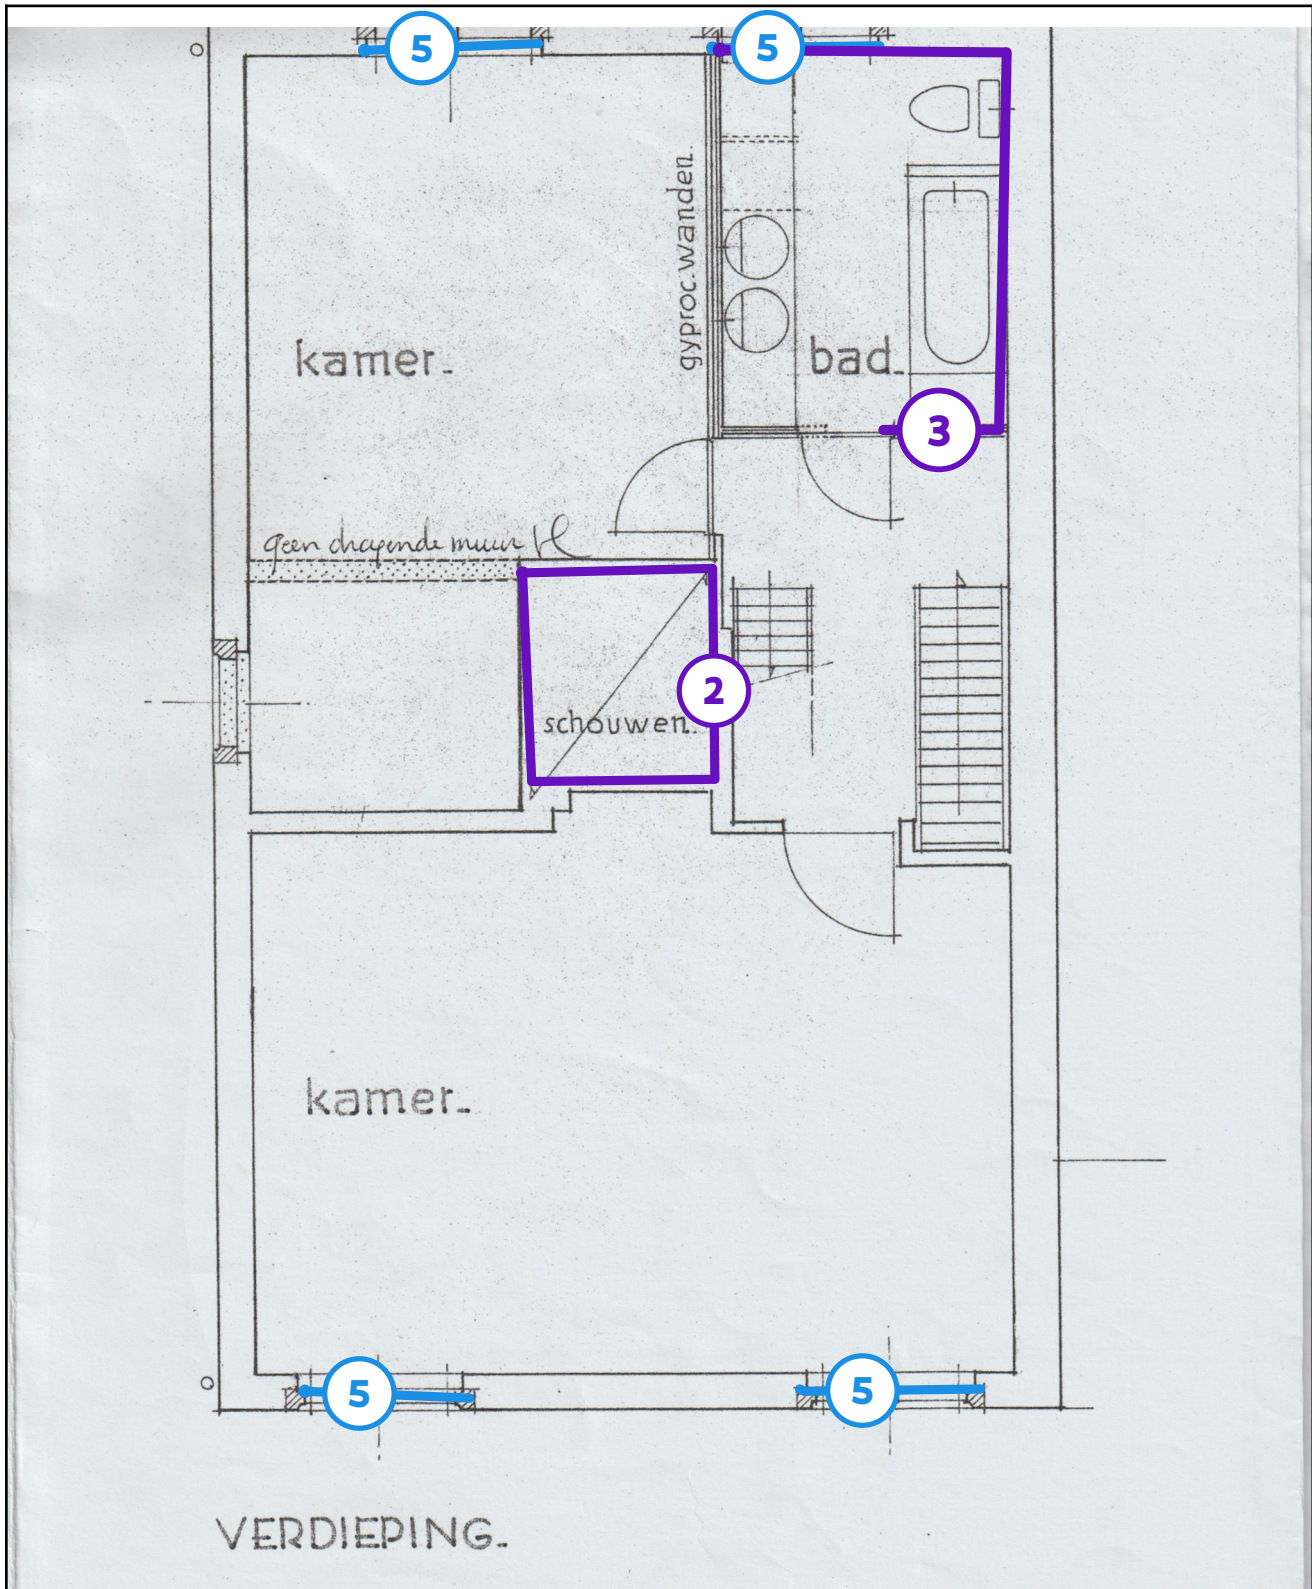
Plan 1.3: Vlyminckx-9120_Plan 1e

2. Schoorsteen	Advies	-
3. Lijm faiencetegels	Advies	-
5. Mastiek	Geen asbest	-

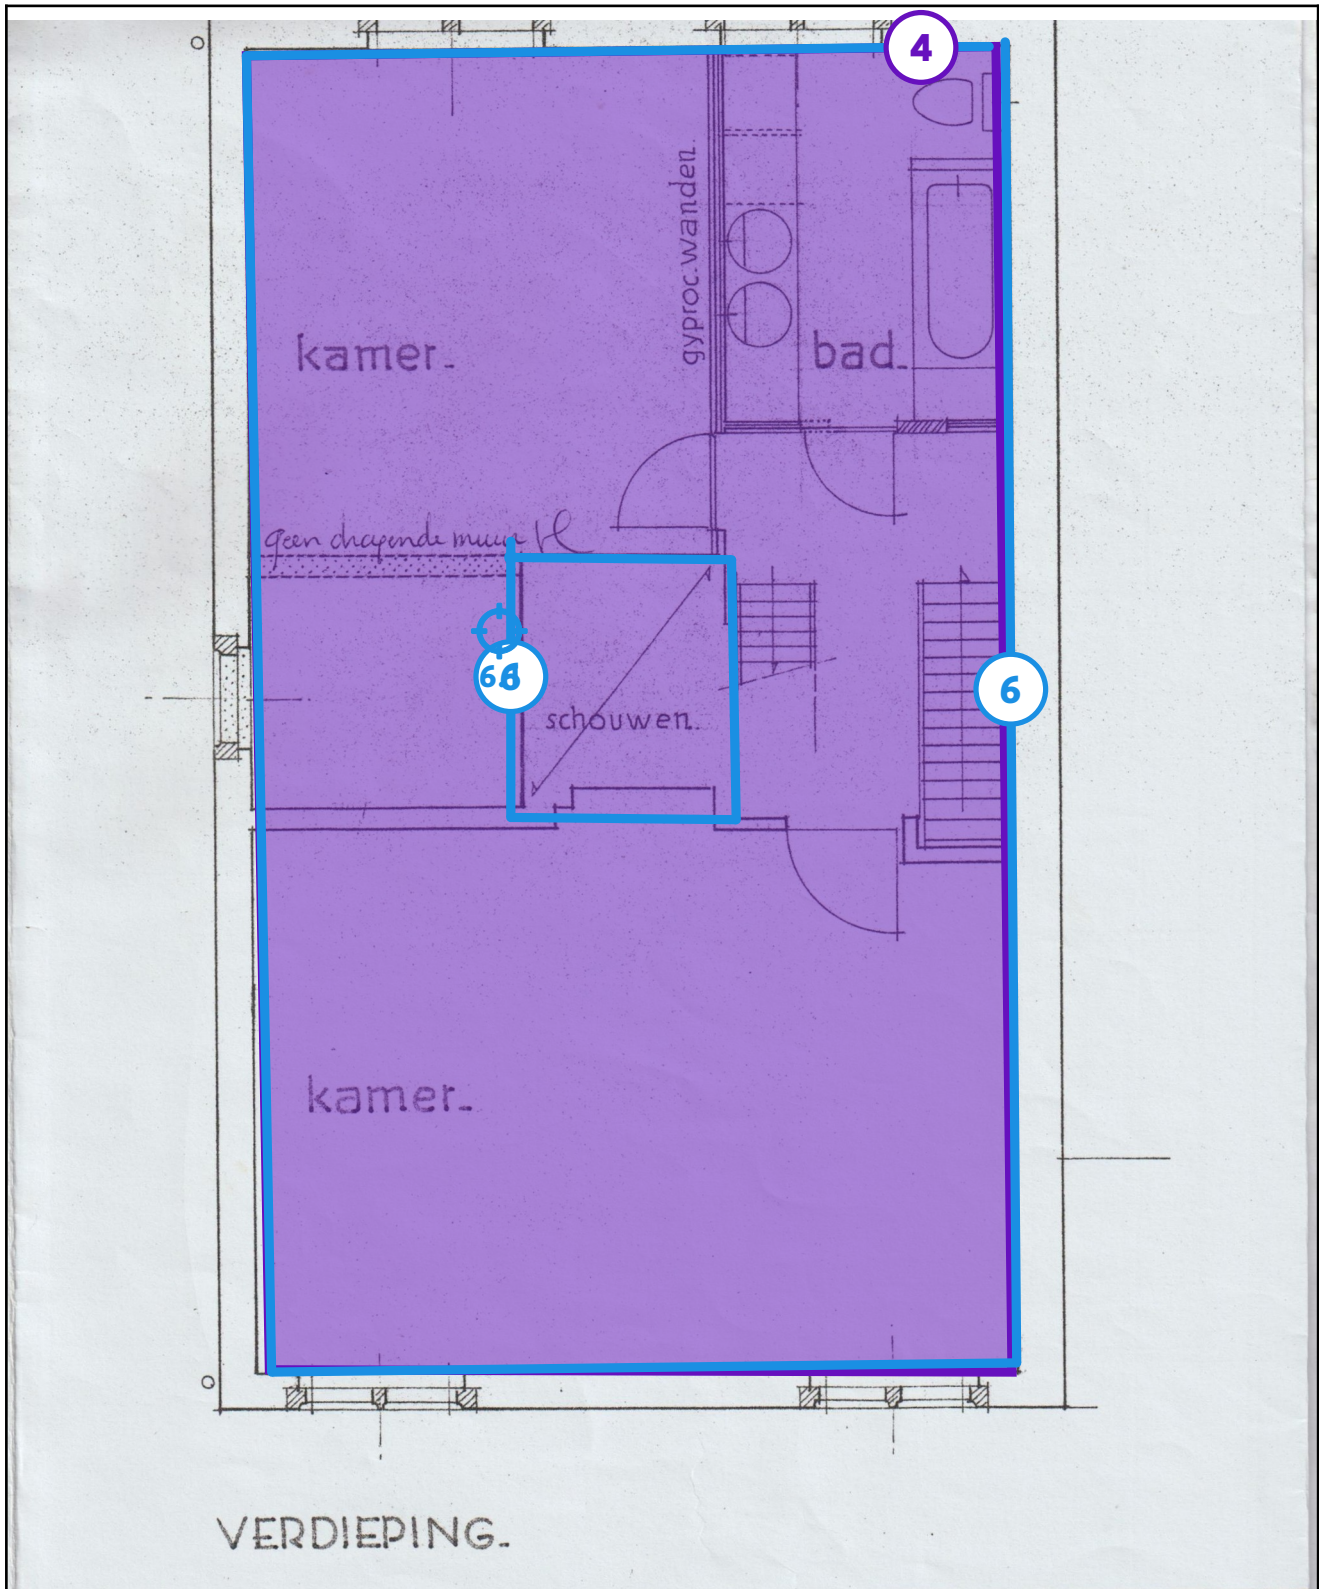
Plan 1.4: Vlyminckx-9120_Plan 1e

4. Plafonds bestaande uit voorzetpanelen	Advies	-
6. Pleisterwerk wanden	Geen asbest	-
6.1 Code: 250416/01	Mengmonster	-

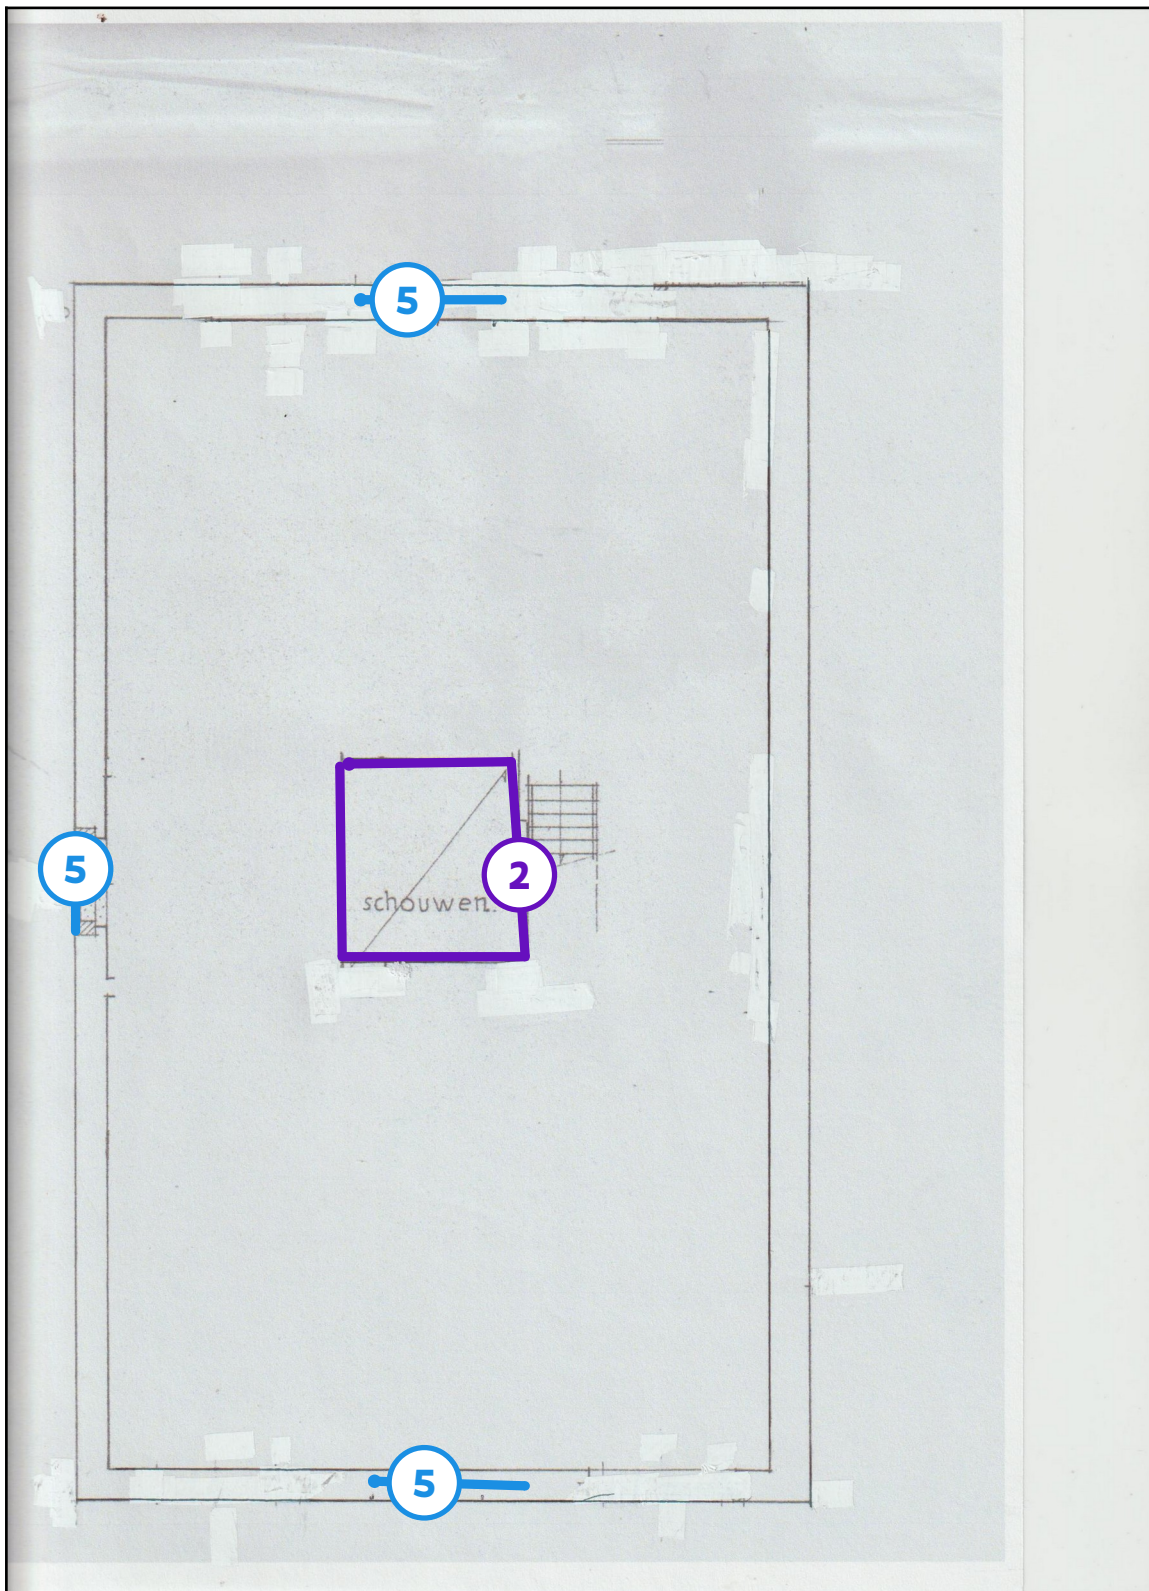
Plan 1.5: Vlyminckx-9120_Plan zolder

2. Schoorsteen	Advies	-
5. Mastiek	Geen asbest	-

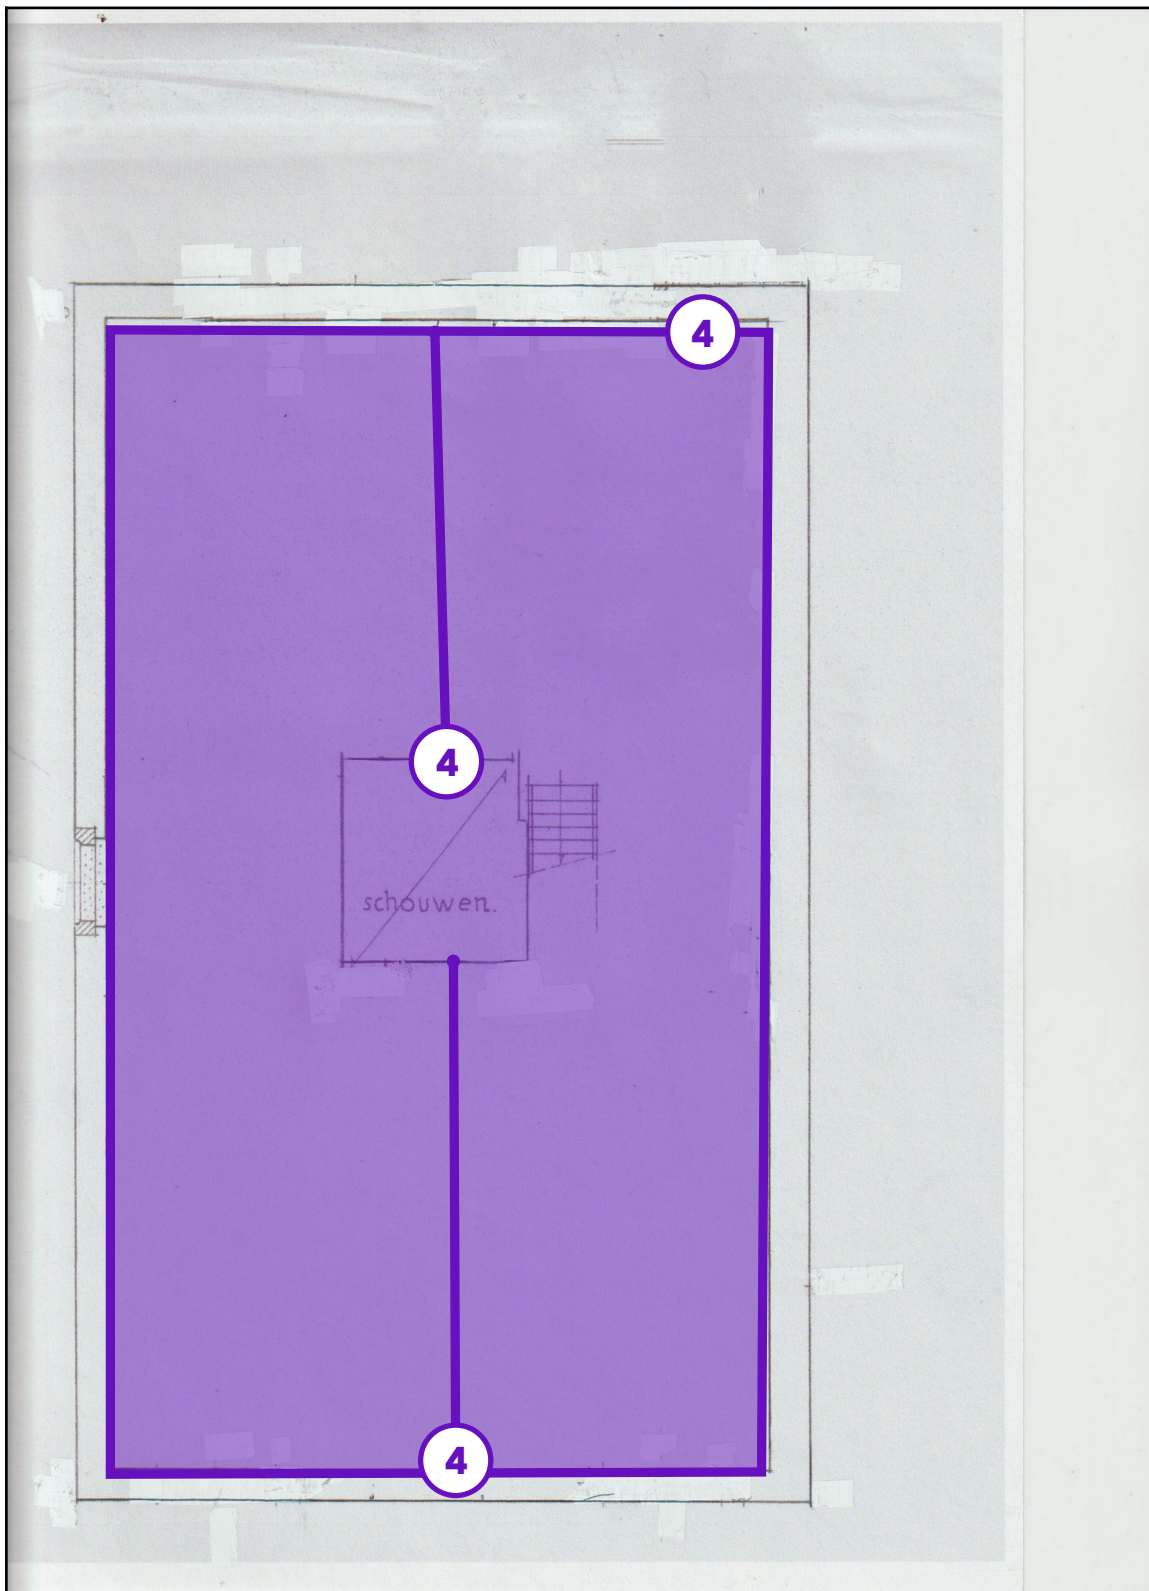
Plan 1.6: Vlyminckx-9120_Plan zolder

4. Plafonds bestaande uit voorzetpanelen	Advies	-
--	--------	---

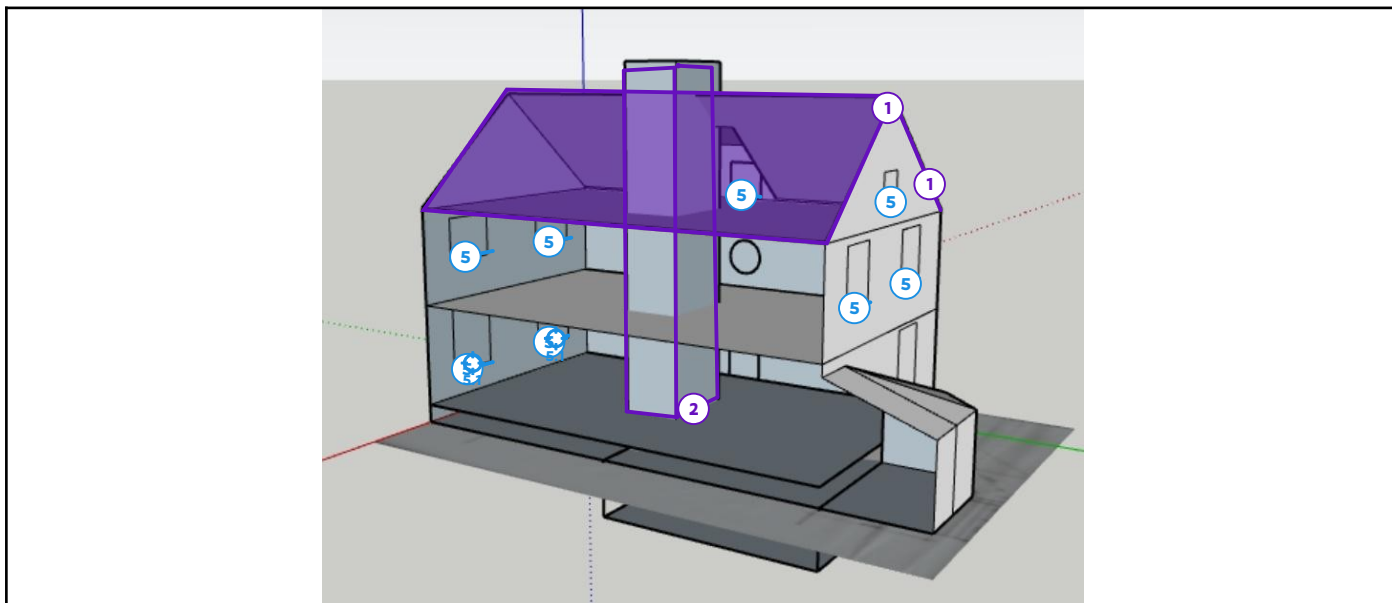
Plan 1.7: Vlyminckx-9120_volumetekening

Beschrijving	Type	Actie
1. Dak/onderdak van hout	Advies	-
2. Schoorsteen	Advies	-
5. Mastiek	Geen asbest	-
5.1 Code: 250416/02	Mengmonster	-

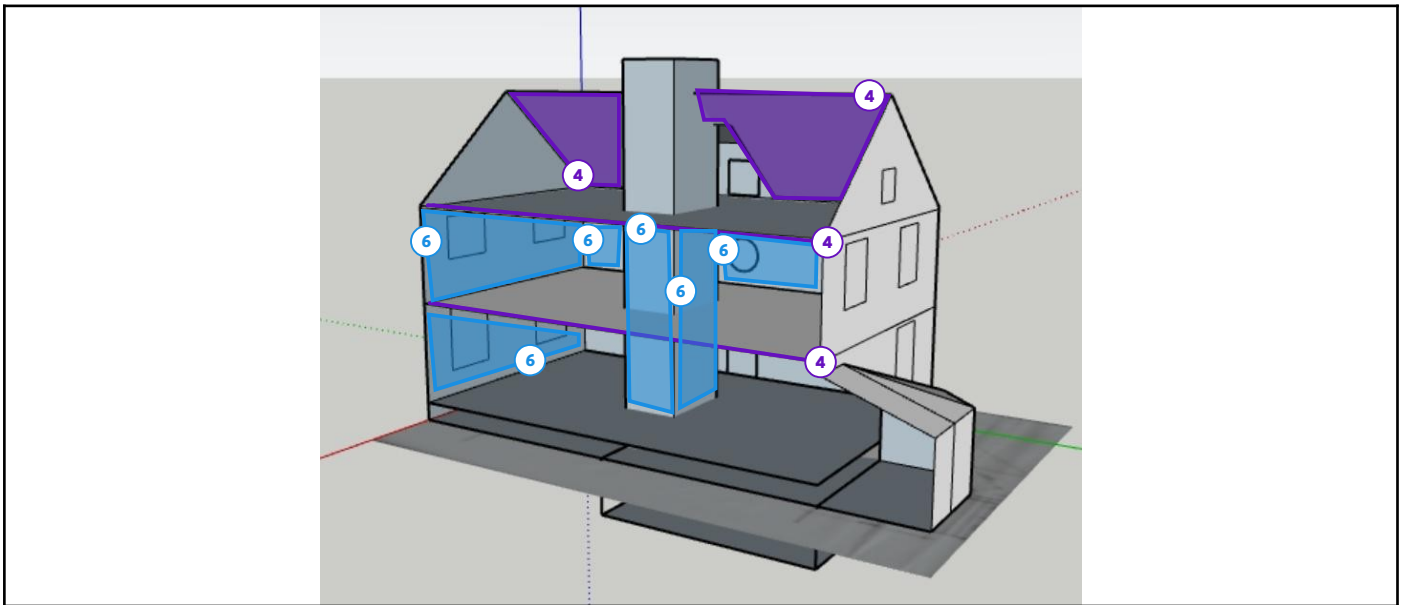
Plan 1.8: Vlyminckx-9120_volumetekening

Beschrijving	Type	Actie
4. Plafonds bestaande uit voorzetpanelen	Advies	-
6. Pleisterwerk wanden	Geen asbest	-
