Asbestinventarisatetest

Veldstraat 131, 9470 Denderleeuw

Attestnummer : 20260309-000051.000

Niet-asbestveilig

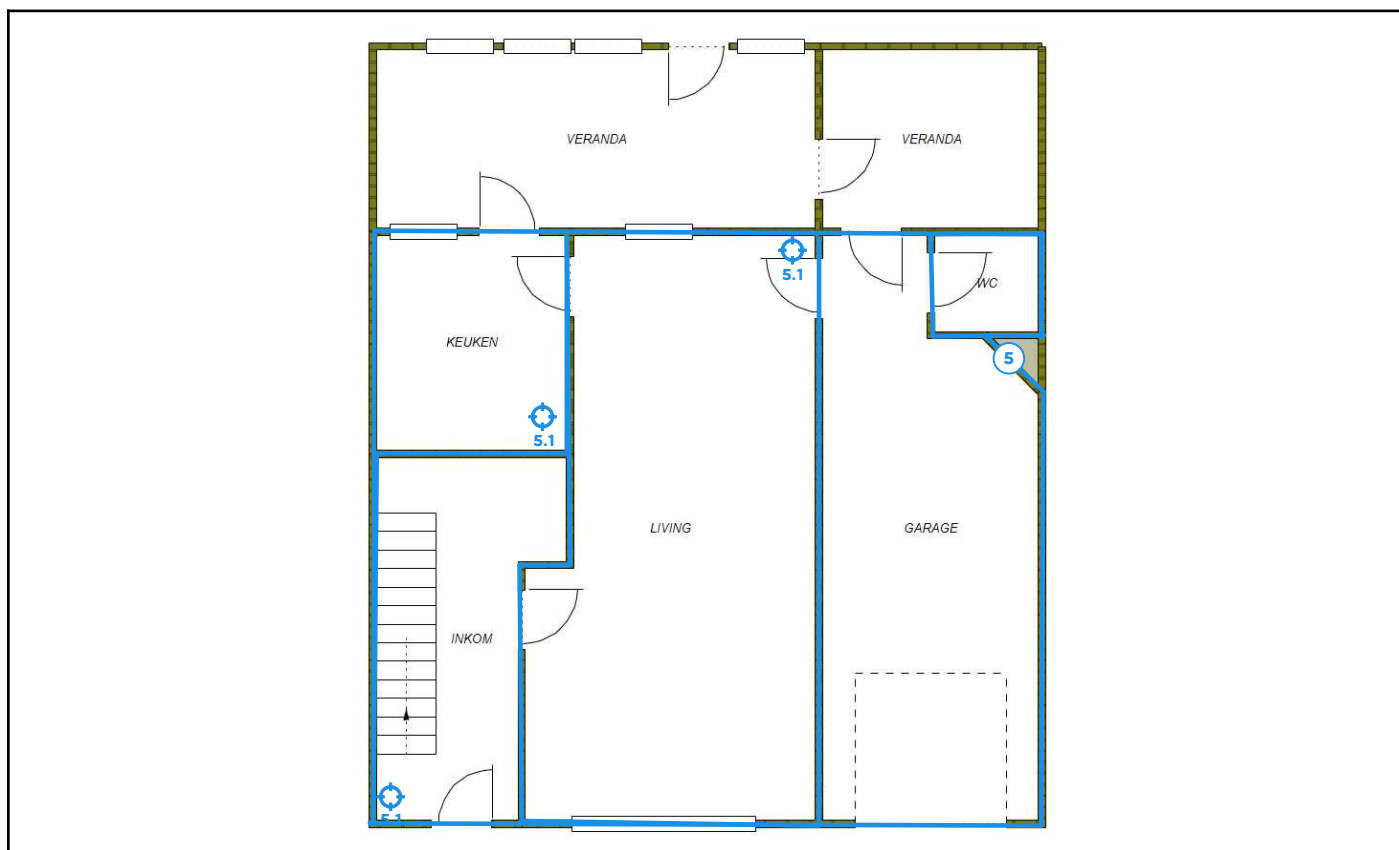
Plan 1.1: Verdieping V0

Beschrijving	Type	Actie
5. Muurpleister hoofdgebouw	Geen asbest	-
5.1 Code: Ahst01	Mengmonster	-

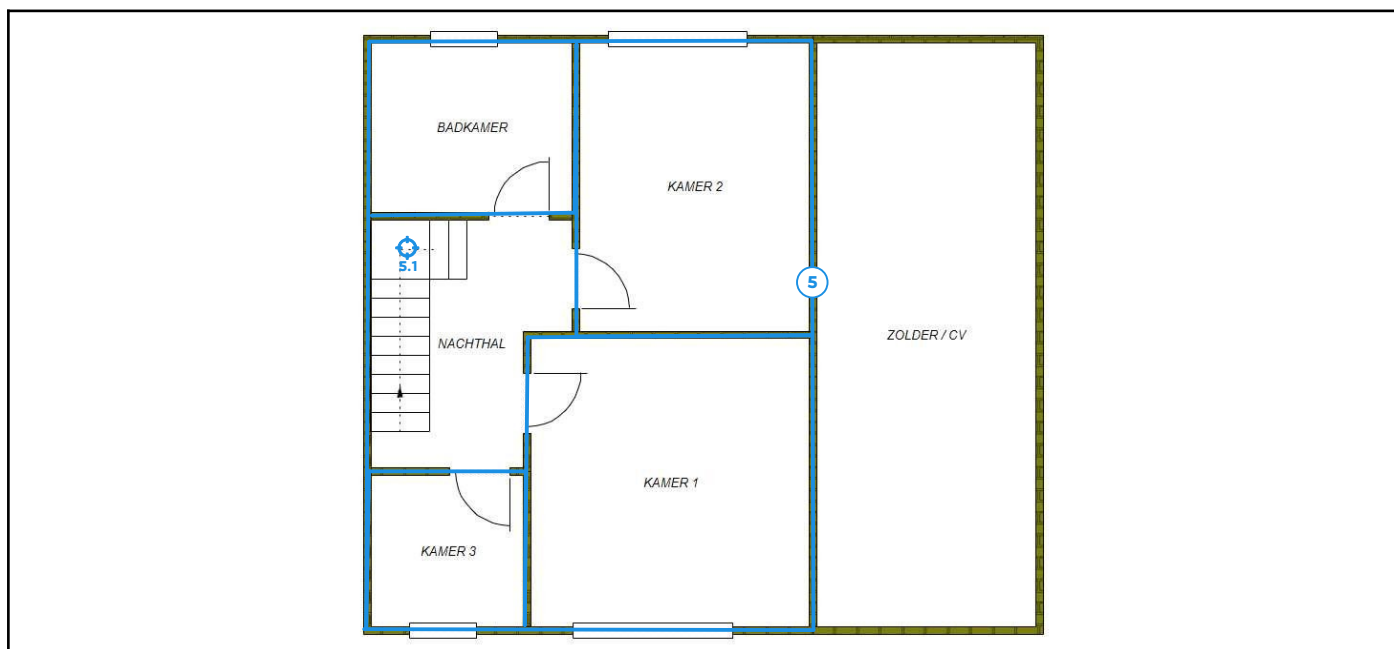
Plan 1.2: Verdieping V+1

Beschrijving	Type	Actie
5. Muurpleister hoofdgebouw	Geen asbest	-
5.1 Code: Ahst01	Mengmonster	-

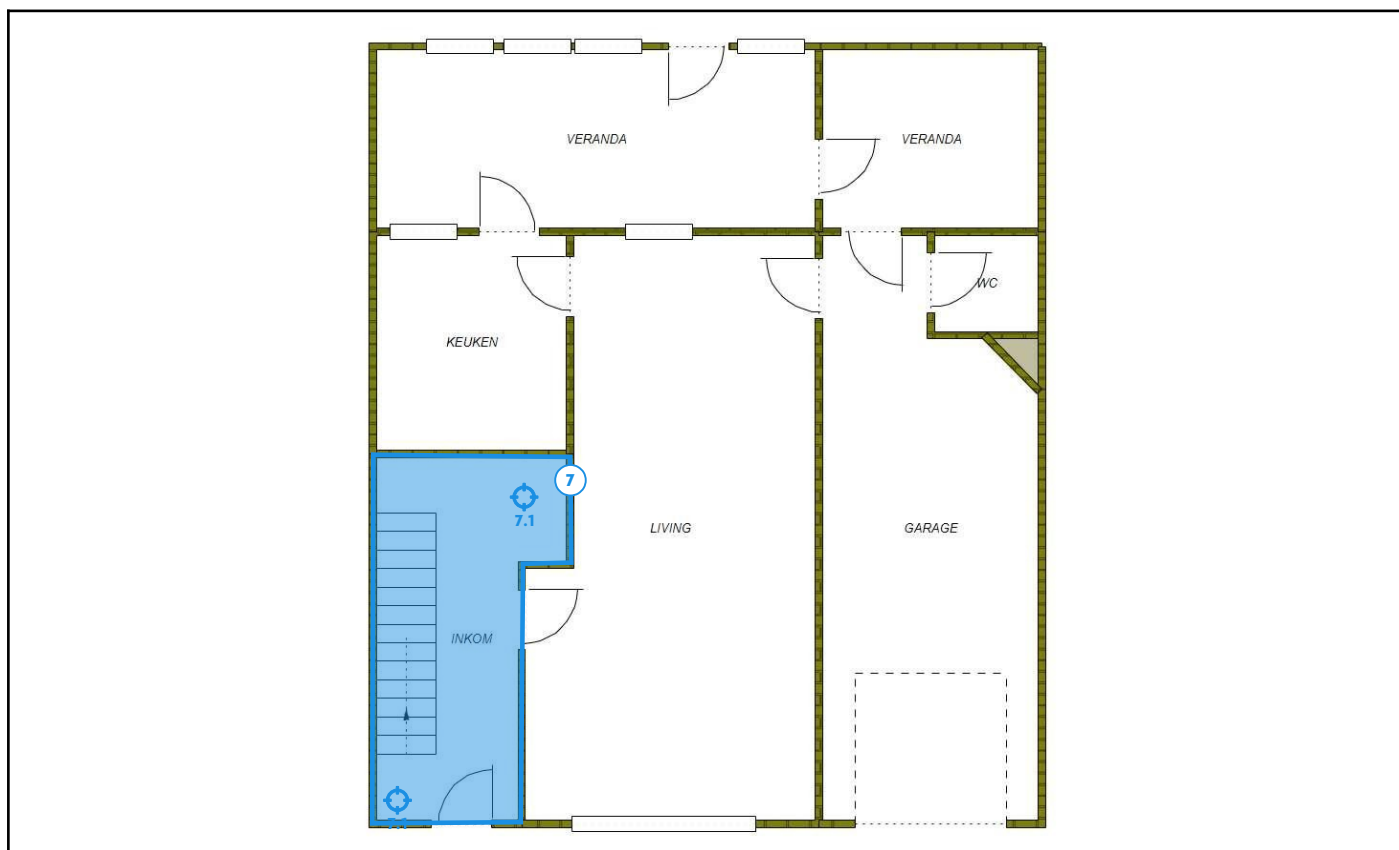
Plan 1.3: Verdieping V0

Beschrijving	Type	Actie
7. Plafondpleister hoofdgebouw	Geen asbest	-
7.1 Code: Ahst02	Mengmonster	-

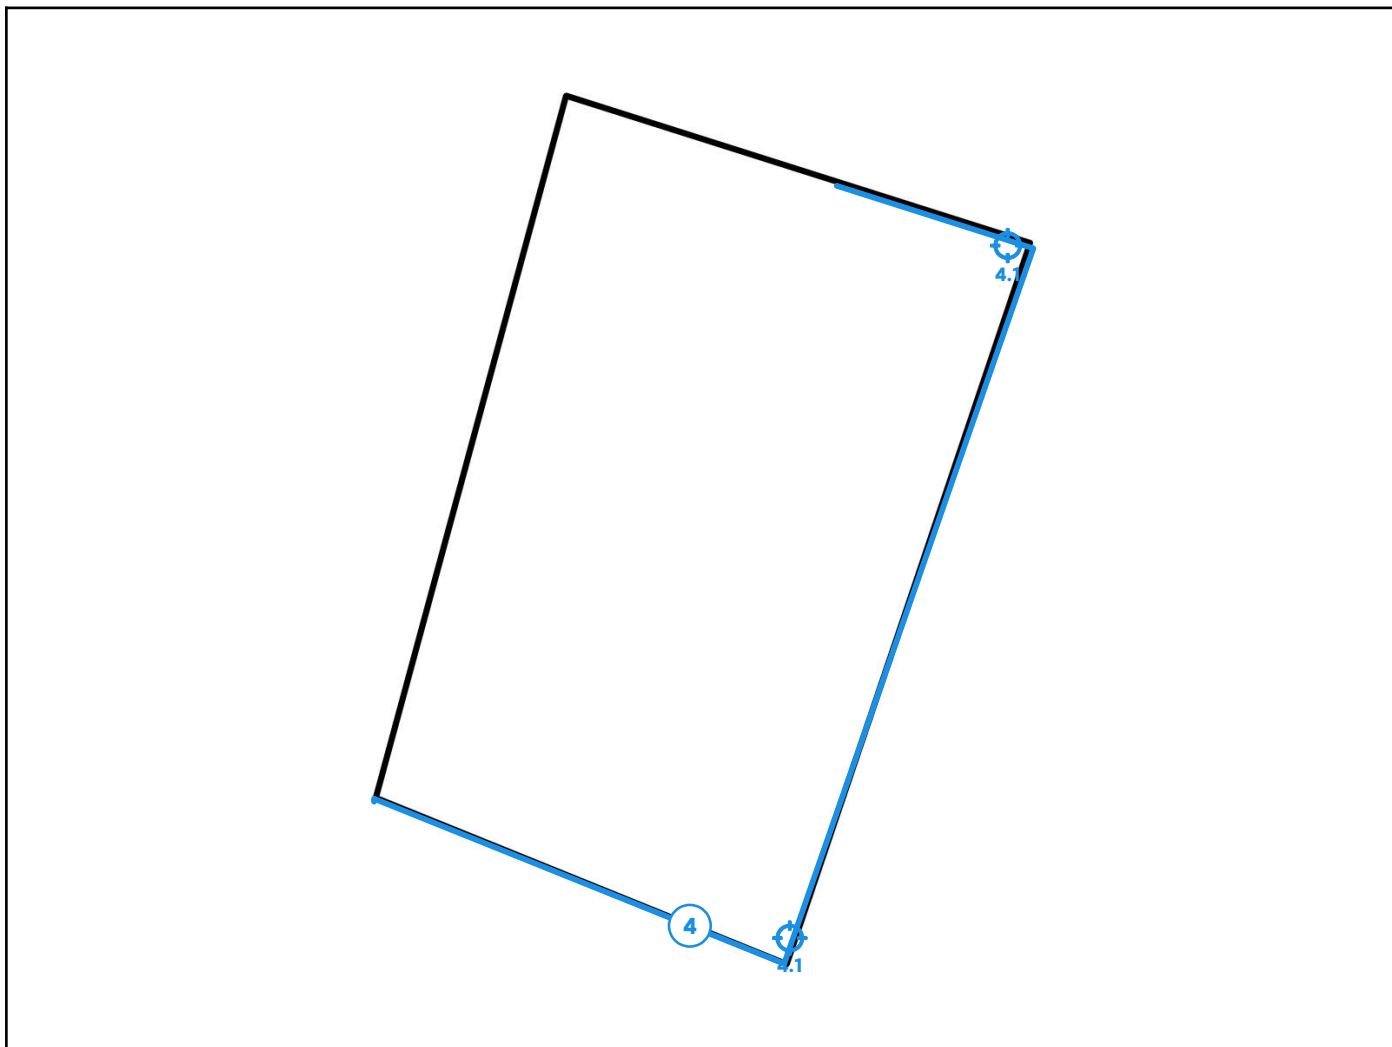
Plan 2.1: Tuinberging plan

Beschrijving	Type	Actie
4. Crepi tuinberging	Geen asbest	-
4.1 Code: Ahst03	Mengmonster	-

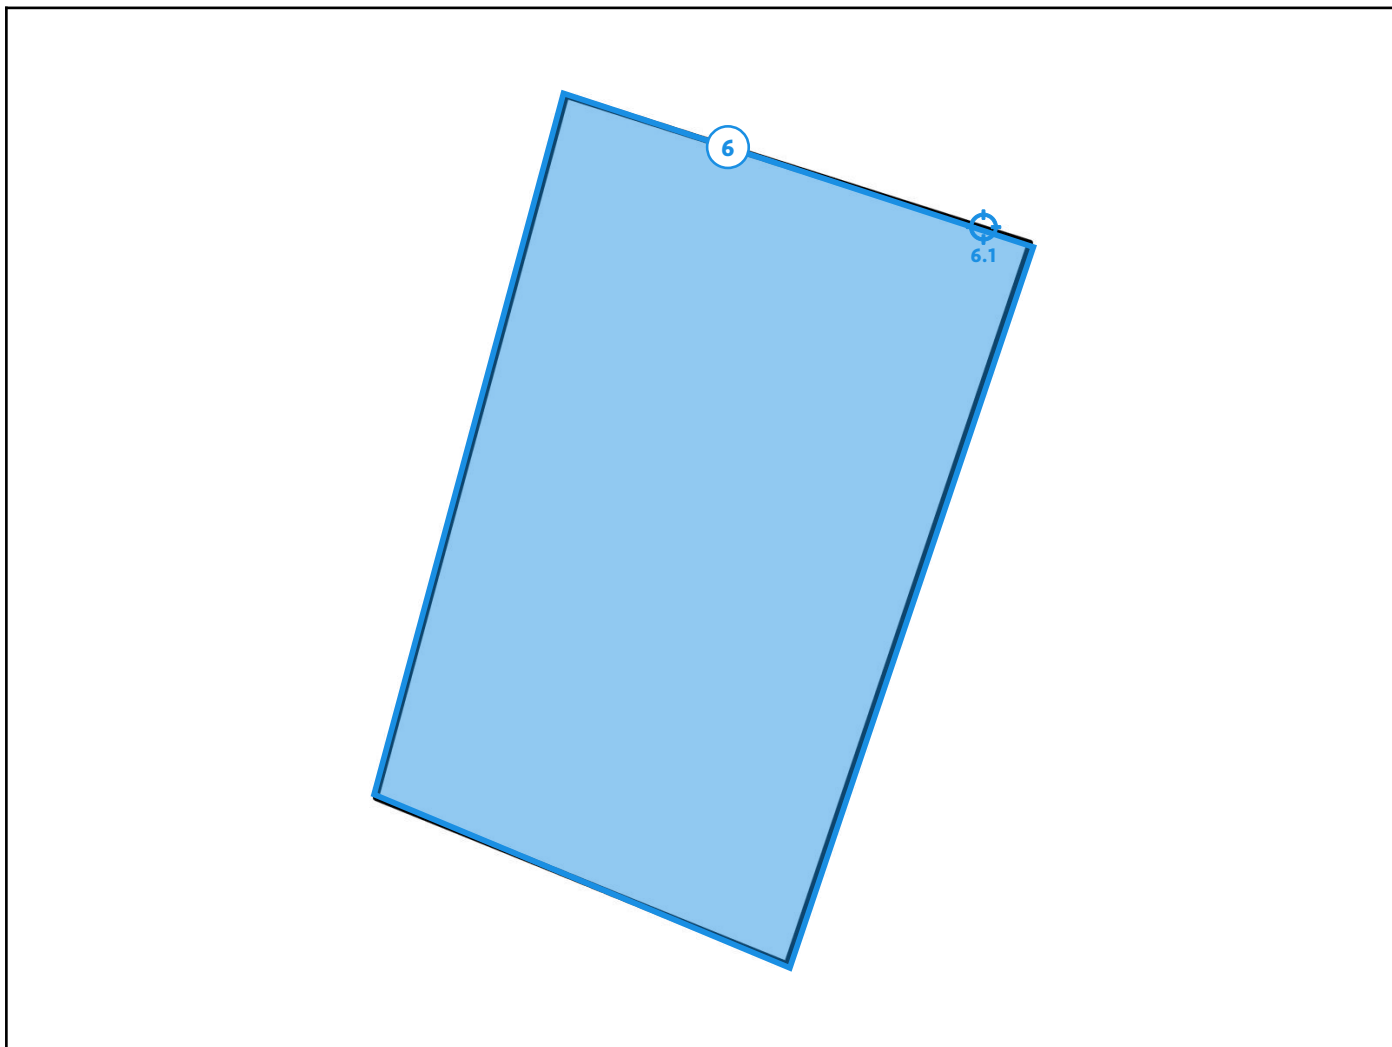
Plan 2.2: Tuinberging plan

Beschrijving	Type	Actie
6. Dakbedekking tuinberging	Geen asbest	-
6.1 Code: Ahst04	Puntmonster	-

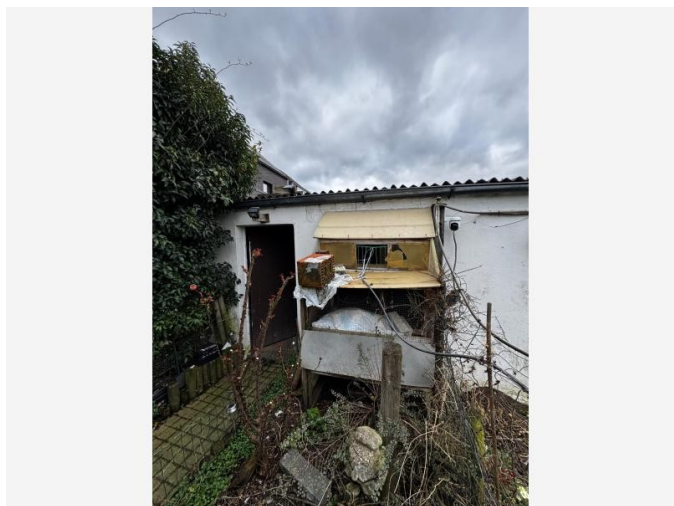
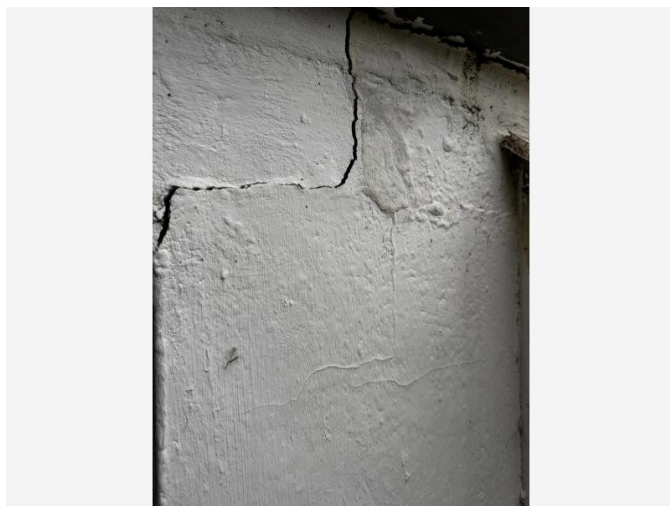
Fiche 4: Crepi tuinberging

Geen asbest

Beschrijving	Crepi tuinberging
Omgeving	Buiten
Primaire drager	Wand buitenschil
Bindmiddel van materiaal	Cement
Gebondenheid op basis van bindmiddel	Hecht
Hoeveelheid (gewicht - aantal)	<ul style="list-style-type: none">• 150,00 kg - 1 stuk
Totaal gewicht	150,00 kg
Identificatiemethode	Een monstername door de asbestdeskundige met laboanalyse door een asbestlabo.
Destructieve handeling voor identificatie	Nee
Opmerking	De hoeveelheid is een raming en in geen geval bindend.

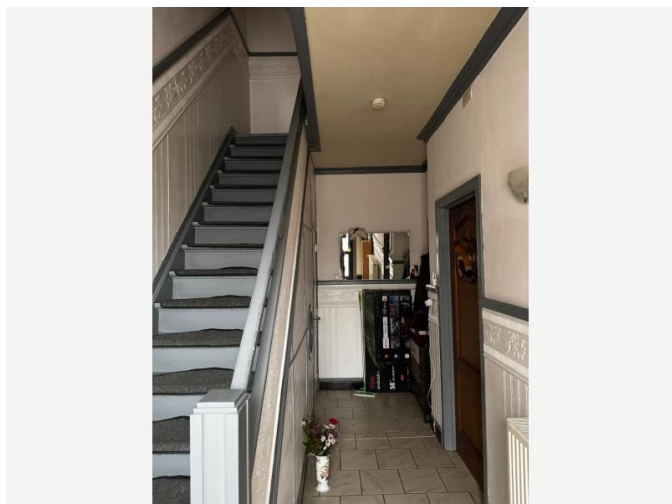
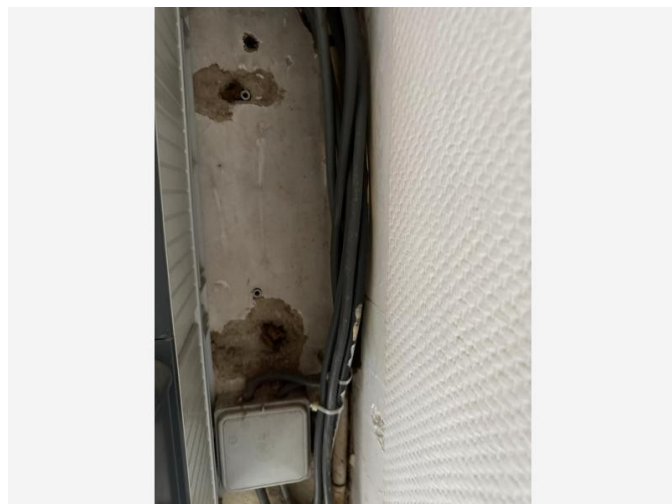
Beschrijving	Muurpleister hoofdgebouw
Omgeving	Binnen
Primaire drager	Binnenwand
Bindmiddel van materiaal	Gips - kalk
Gebondenheid op basis van bindmiddel	Niet-hechtgebonden
Hoeveelheid (oppervlakte - dikte - aantal)	• 235,00 m ² - 0,50 cm - 1 stuk
Totaal volume	1,175 m ³
Identificatiemethode	Een monstername door de asbestdeskundige met laboanalyse door een asbestlabo.
Destructieve handeling voor identificatie	Nee
Opmerking	De stookruimte bevindt zich op de zolderruimte boven de garage en beschikt niet over een smeerpleisterlaag aan de wanden. Desgevallend maakt deze plaats geen deel uit van de te bemonsteren ruimtes.

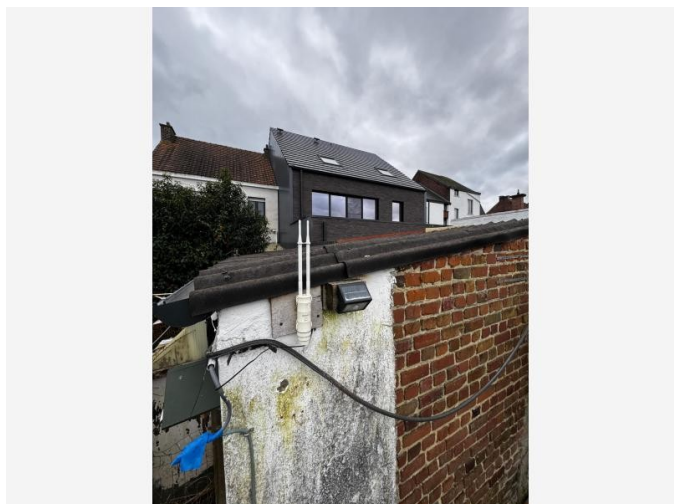
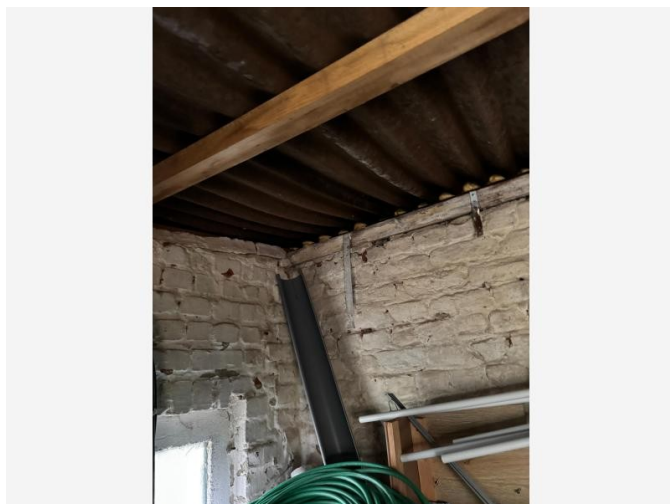
Beschrijving	Dakbedekking tuinberging
Omgeving	Grenst aan binnen- en buitenlucht
Primaire drager	Schuin dak
Bindmiddel van materiaal	Bitumen (roofing, teer, asfalt)
Gebondenheid op basis van bindmiddel	Hecht
Hoeveelheid (oppervlakte - aantal)	• 7,50 m ² - 1 stuk
Totale oppervlakte	7,50 m ²
Identificatiemethode	Een monstername door de asbestdeskundige met laboanalyse door een asbestlabo.
Destructieve handeling voor identificatie	Nee
Opmerking	De tuinberging beschikt niet over een onderdak.

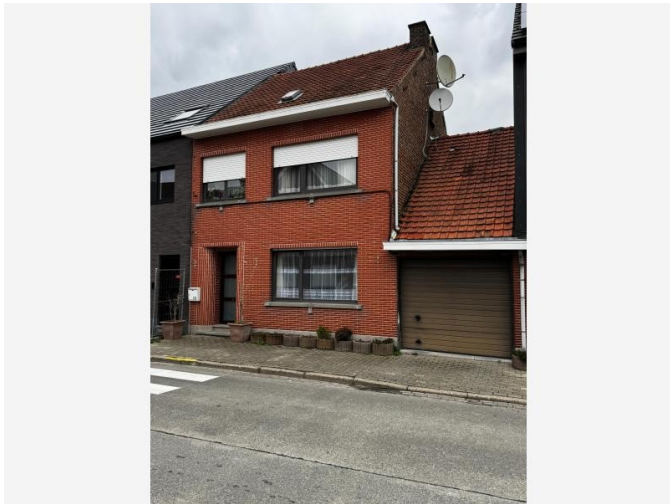
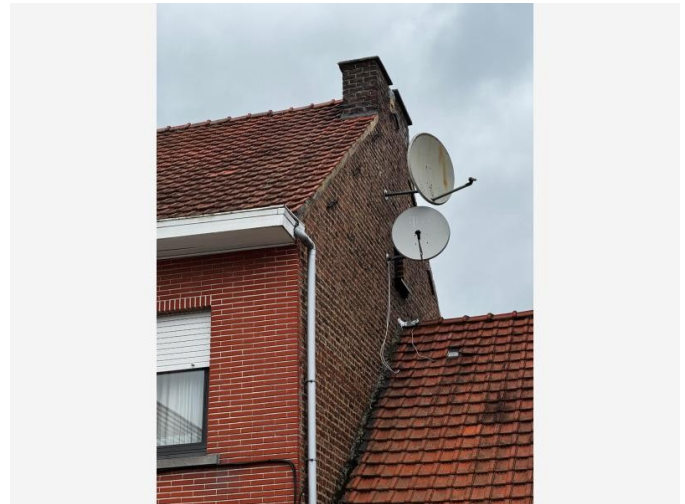
Beschrijving	Notitie	Terug te vinden op plannen
Fiche 8: Dakbedekking hoofdgebouw (zadeldak)	De dakbedekking bestaat uit niet-asbesthoudende materialen nl. dakpannen.	-
Fiche 9: Dichtingen ramen / deuren / garage hoofdgebouw	Alle ramen, deuren en garagepoort(en) bevatten niet-asbesthoudende dichtingsmaterialen zoals hout, cellulose, silicone, rubber, ea.	-
Fiche 10: CV-installatie hoofdgebouw	De CV-installatie betreft een recente aardgasinstallatie van het merk VAILLANT zonder asbesthoudende materialen en/of dichtingen.	-
