# Asbestinventarisatetest

Venusberg 12, 3090 Overijse

Attestnummer : 20260507-000537.000

Uitgegeven op : 07.05.2026

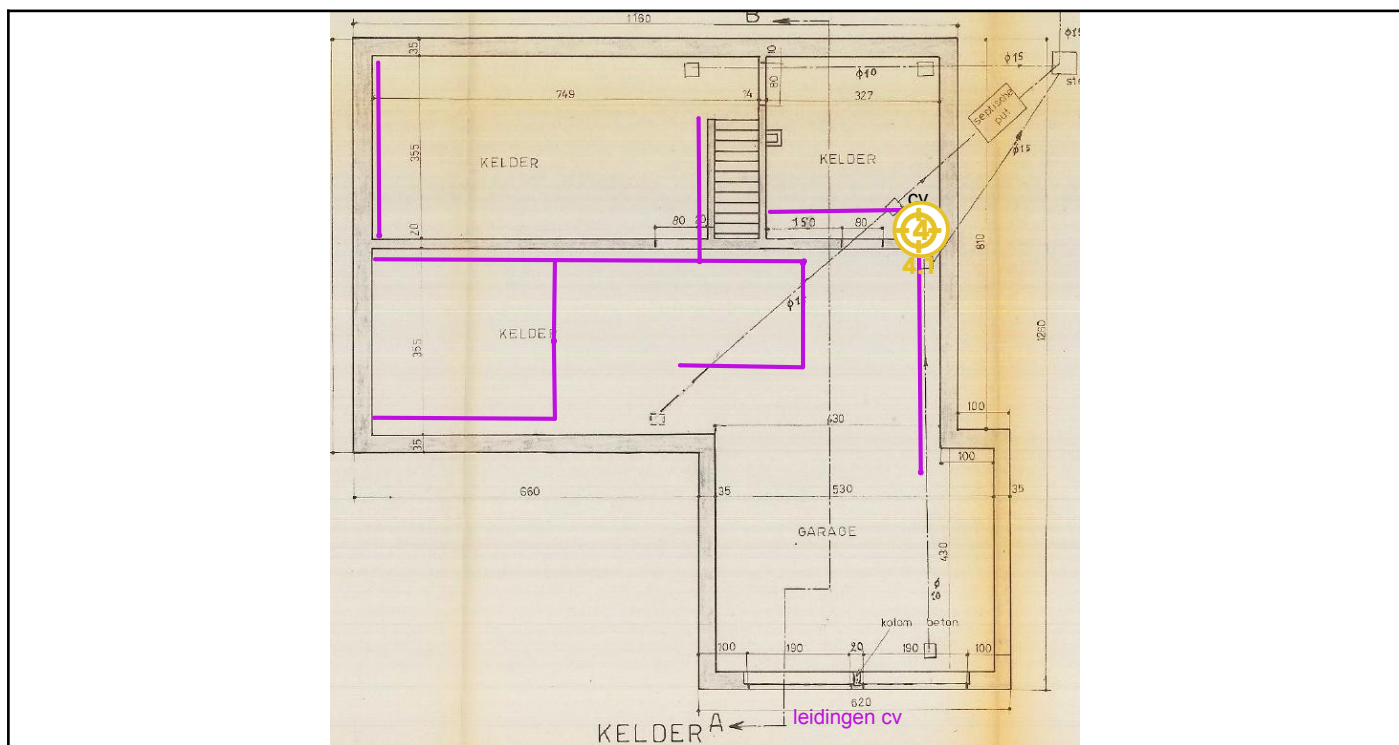
## Plan 1.2: Kelder

Beschrijving	Type	Actie
4. Roetluikje (Staalname)	Asbestmateriaal	Zorgvuldig beheren
4.1 Code: 7	Puntmonster	-

- Eenvoudige handelingen: mag via doe-het-zelf of door werknemer(s) met opleidingsattest eenvoudige handelingen  
Het roetluikje kan voorzichtig uitgeschoven of losgebeiteld worden, extra bevochtigen om stof te voorkomen. Standaard dragen van de nodige wegwerp beschermingsmiddelen FFP 3 masker, handschoenen en tyvec CAT III type 5-6, afwasbaar schoeisel. Verpakken in dubbel plastic folie, luchtdicht afsluiten en afvoeren naar het containerpark als hechtgebonden asbestafval. Voor hechtgebonden toepassingen: Bij verwijdering door doe-het-zelf moet men dit afval dubbel en luchtdicht verpakt aandienen bij het gemeentelijk recyclagepark. Men raadpleegt best op voorhand de voorwaarden van het recyclagepark. Zie ook link Zie <https://ovam.vlaanderen.be/wie-mag-wat-verwijderen>  
<https://ovam.vlaanderen.be/voorzorgsmaatregelen-bij-asbestverwijdering>  
<https://ovam.vlaanderen.be/asbestafval-afvoeren> Zie ook wetgevend kader (website van de OVAM en CODEX boek VI titel 3). <http://werk.belgie.be/sites/default/files/content/documents/Welzijn%20op%20het%20werk/Regelgeving/Codex%20boek%20VI%20titel%203%20Asbest.pdf> methodiek verwijderingsmethodes worden achteraan in het attest verder toegelicht

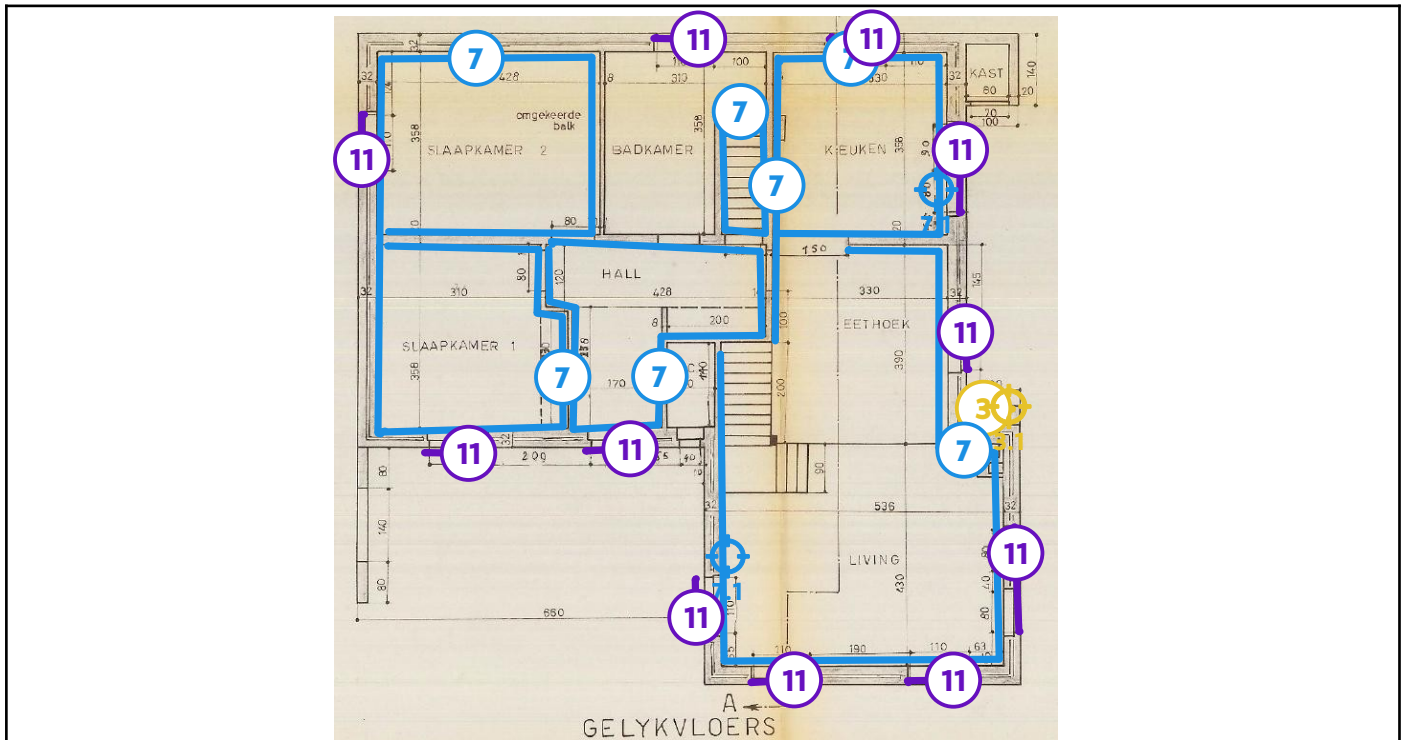
## Plan 1.3: Gelijkvloers

Beschrijving	Type	Actie
3. Ac platen (staalname)	Asbestmateriaal	Zorgvuldig beheren
3.1 Code: 3	Puntmonster	-
7. Muurpleister	Geen asbest	-
7.1 Code: 1	Mengmonster	-
11. Kit niet verdacht (visueel vastgesteld)	Overige ruimte of materiaal	-

indien de platen eenvoudig te verwijderen zijn zonder kans op breken kan dit via doe-het-zelf of door werknemer(s) met opleidingsattest eenvoudige handelingen; Standaard dragen van de nodige wegwerp beschermingsmiddelen FFP 3 masker , handschoenen en tyvec CAT III type 5-6 , afspoelbaar schoeisel. Fixeer het plaatmateriaal , de asbesthoudende platen één voor één en in hun geheel verwijderen. Niet gooien, niet breken. Verwijder onder verneveling of tussentijds voldoende bevochtigen tijdens de volledige duur van de werken. Dubbel verpakken in plastic folie , luchtdicht verpakken of plaats in container met asbestbag. Reinig Nadien de draagstructuur met vochtige doeken (+stofzuiger met absoluut filter kan niet gehoord worden dus voor een particulier niet mogelijk .) Alle werknemer(s) moeten wel beschikken over een opleidingsattest eenvoudige handelingen 8u. Voor hechtgebonden toepassingen: Bij verwijdering door doe-het-zelf moet men dit afval dubbel en luchtdicht verpakt aandienen bij het gemeentelijk recyclagepark. Men

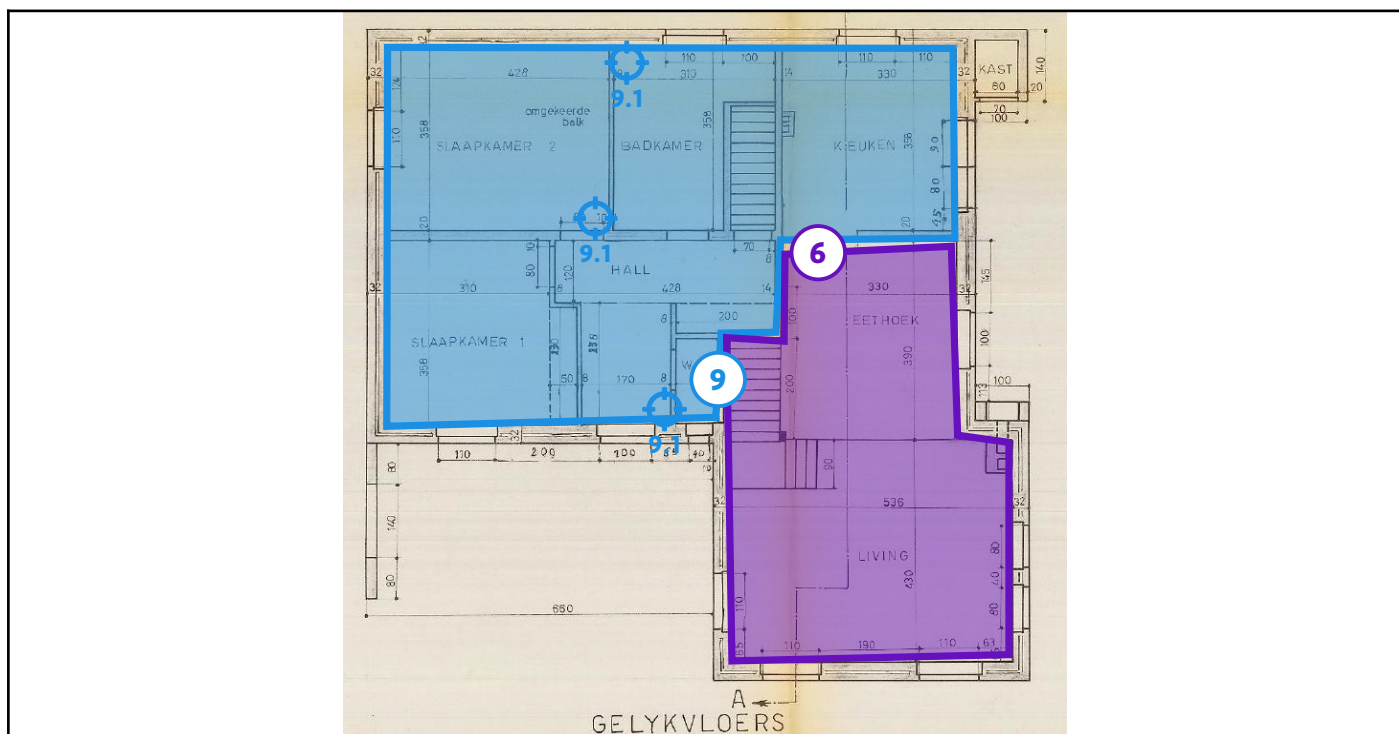
## Plan 1.4: Gelijkvloers

Beschrijving	Type	Actie
6. Valse plafonds	Advies	-
9. Plafondpleister	Geen asbest	-
9.1 Code: 2	Mengmonster	-

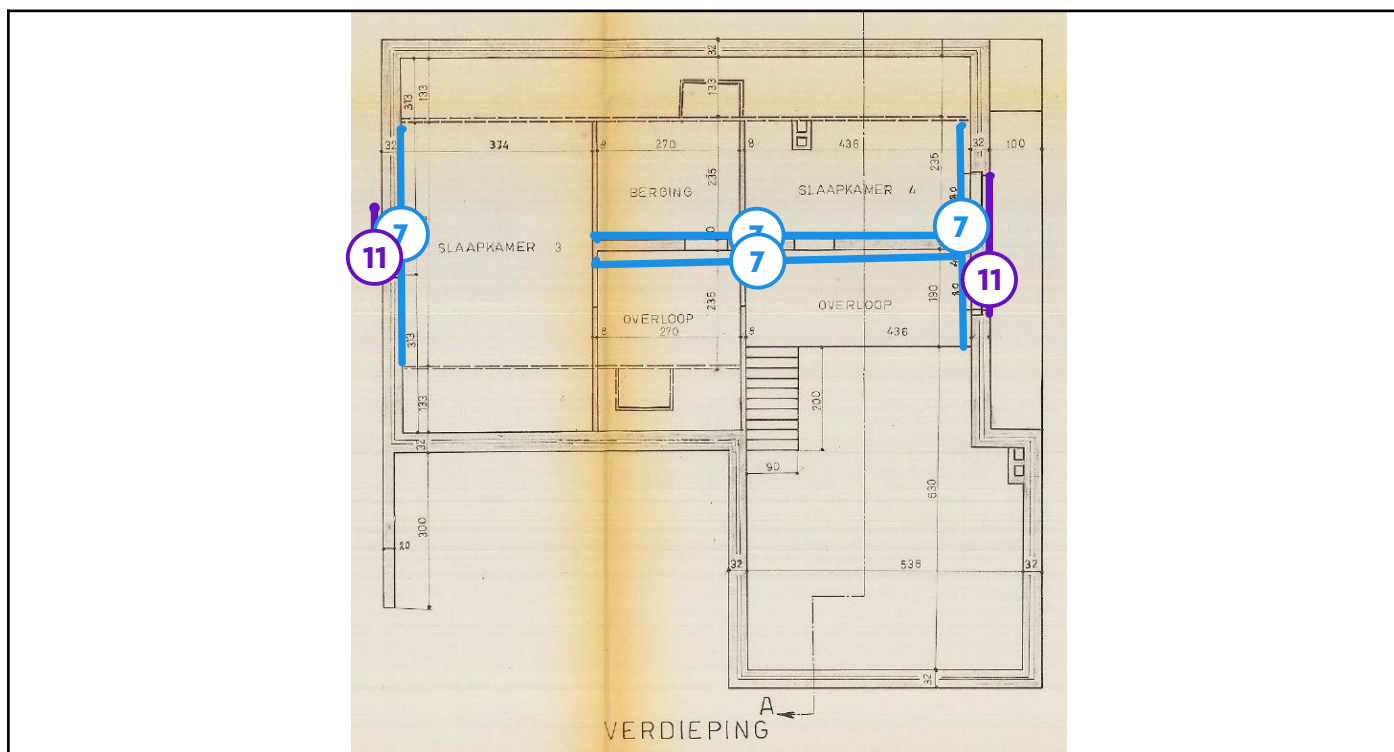
## Plan 1.5: Verdieping

Beschrijving	Type	Actie
7. Muurpleister	Geen asbest	-
11. Kit niet verdacht (visueel vastgesteld)	Overige ruimte of materiaal	-

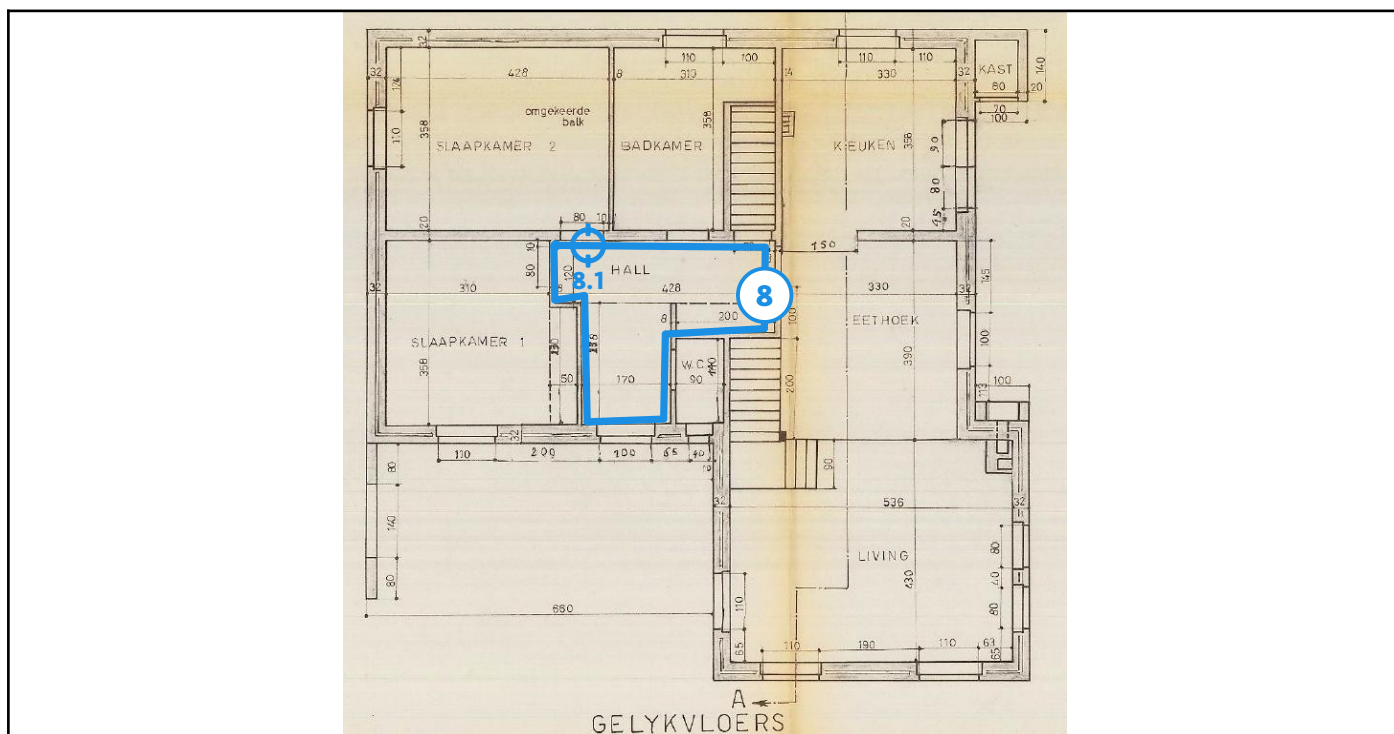
## Plan 1.7: Gelijkvloers

Beschrijving	Type	Actie
8. Sierlijsten	Geen asbest	-
8.1 Code: 6	Puntmonster	-

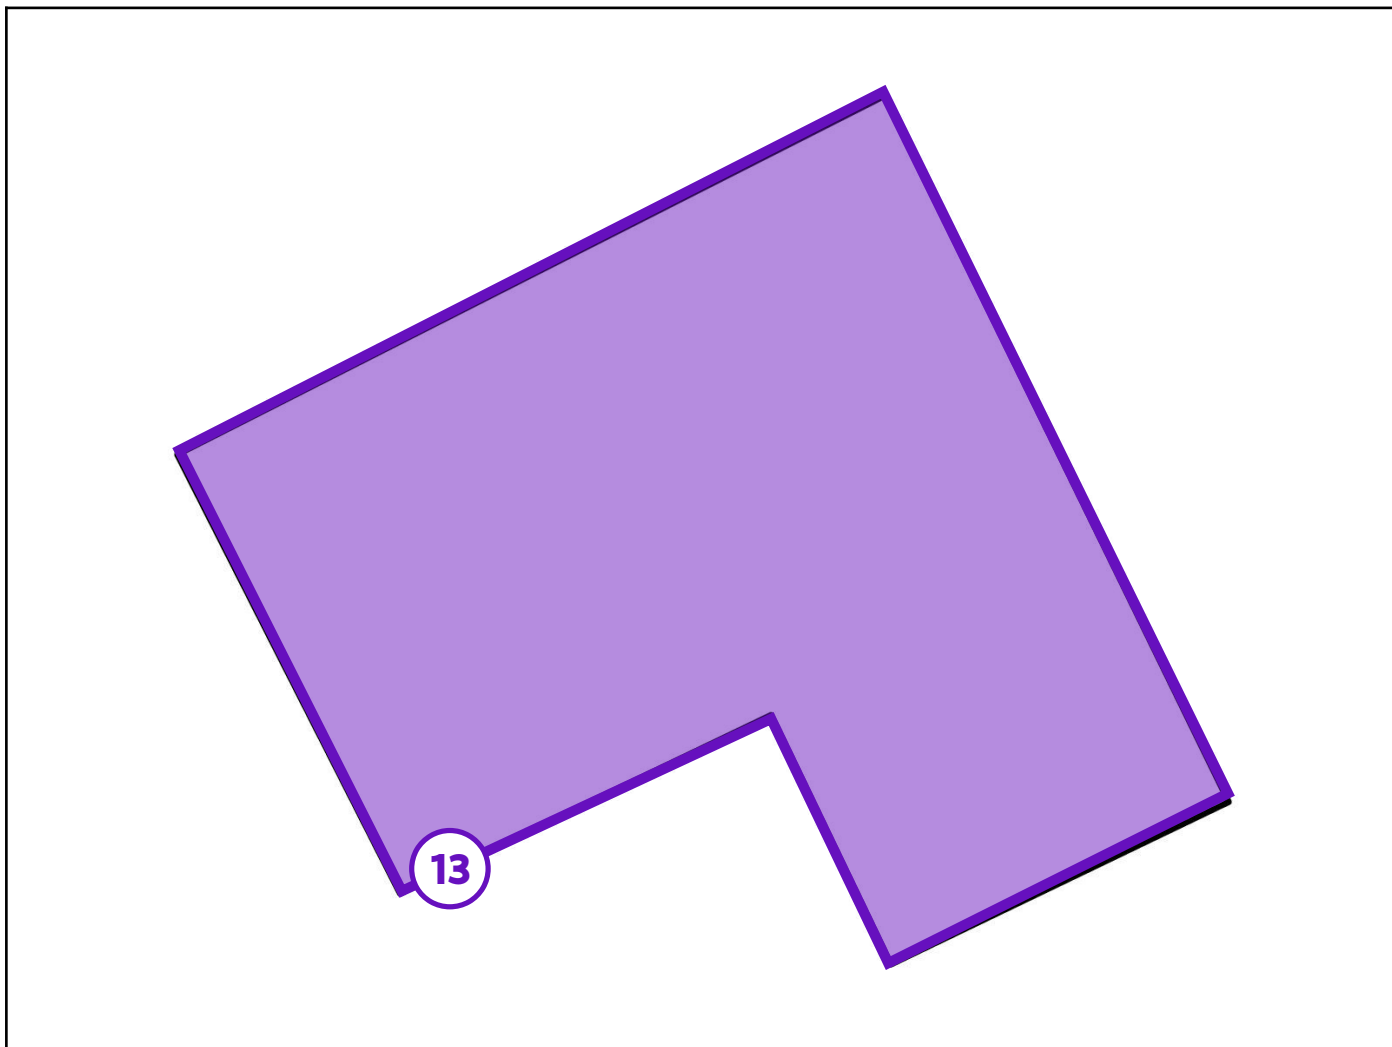
## Plan 1.8: Woning plan

Beschrijving	Type	Actie
13. Onderdak niet verdacht	Overige ruimte of materiaal	-

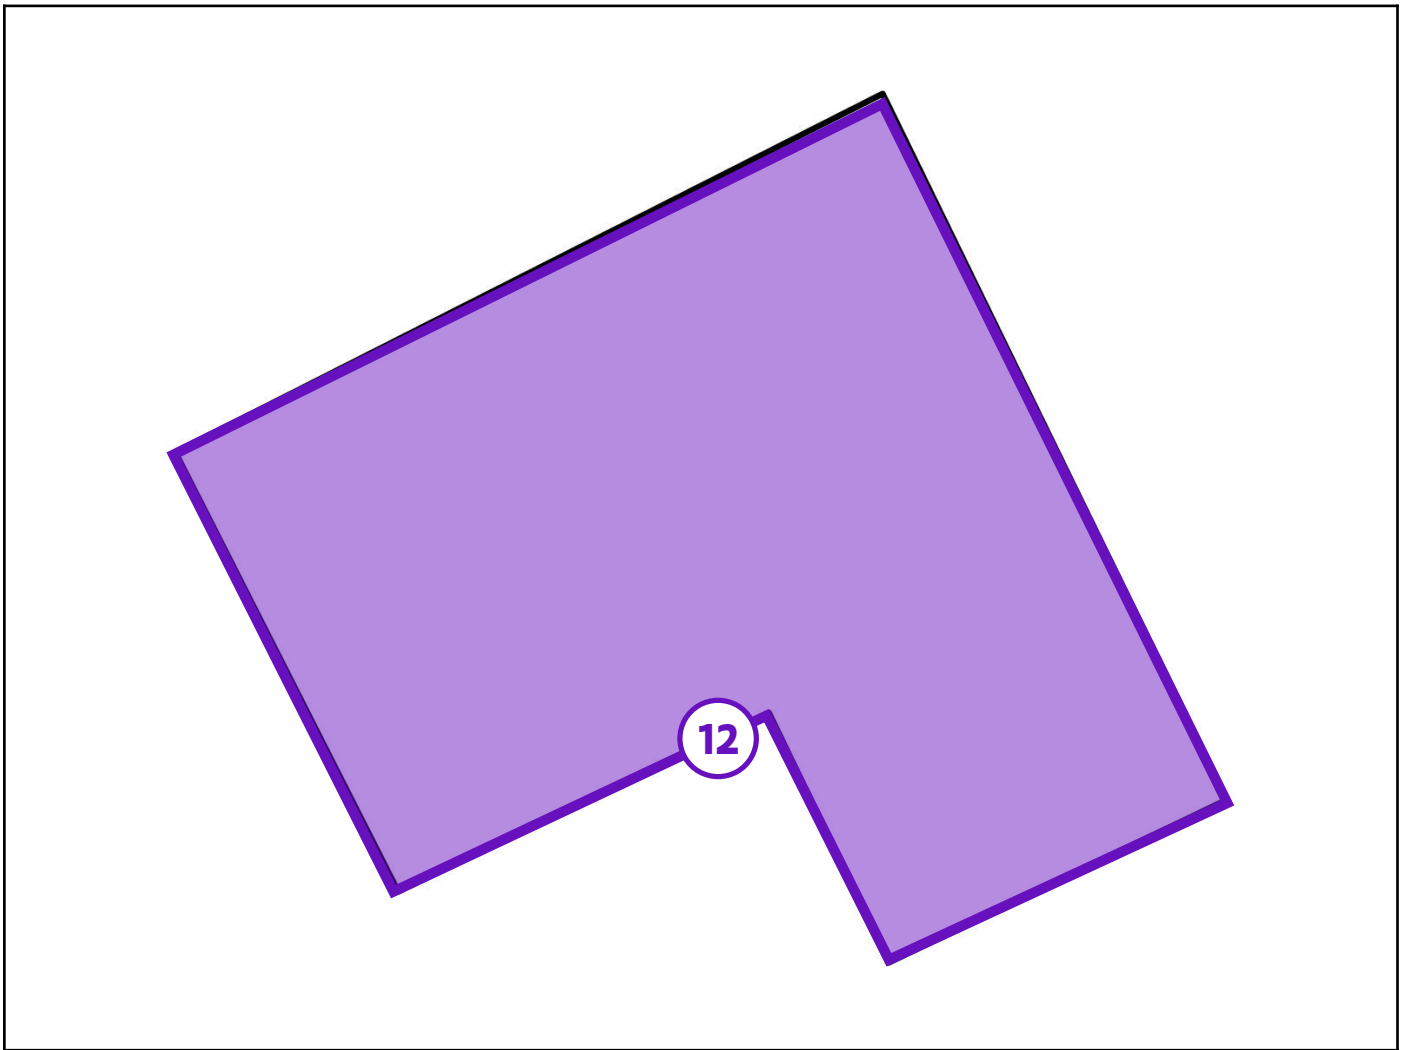
## Plan 1.9: Woning buitenschil

Beschrijving	Type	Actie
12. Dakbedekking niet verdacht.	Overige ruimte of materiaal	-

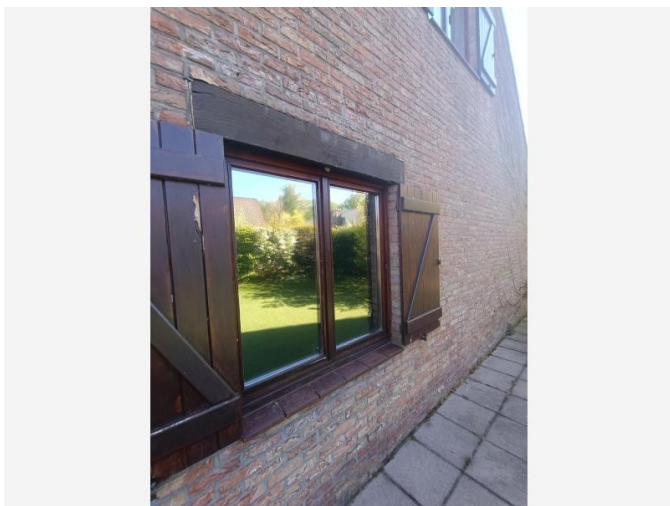
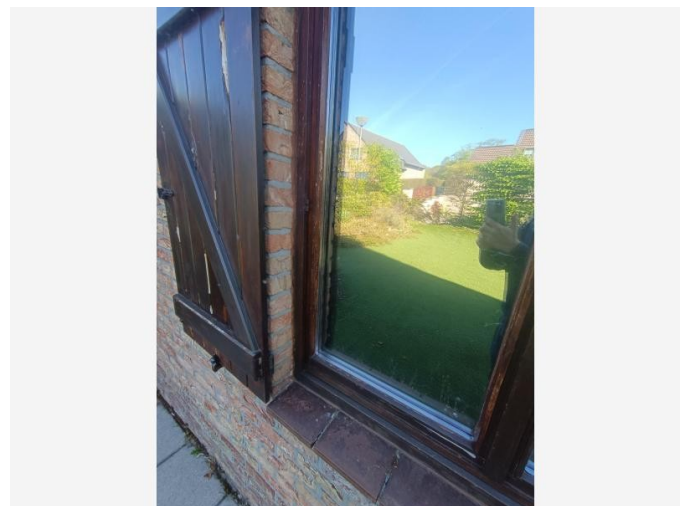
## Fiche 11: Kit niet verdacht (visueel vastgesteld)

Beschrijving	Notitie	Terug te vinden op plannen
Fiche 11: Kit niet verdacht (visueel vastgesteld)	De gebruikte siliconen kit is niet asbestverdacht	Plan 1.3: Gelijkvloers Plan 1.5: Verdieping
Fiche 12: Dakbedekking niet verdacht.	De dakbedekking wordt gecontroleerd. deze bestaat uit dakpannen en bevat geen asbest verdachte materialen.	Plan 1.9: Woning buitenschil
Fiche 13: Onderdak niet verdacht	Het dak werd gecontroleerd (via een dakraam, optillen van een dakpan). Er is geen verdacht onderdak vastgesteld.  Deze handeling is een steekproef, er is geen garantie dat het volledige dak met éénzelfde materiaal is opgebouwd. Dit kan enkel via destructief onderzoek vastgesteld worden.	Plan 1.8: Woning plan
Fiche 14: CV Ketel/boiler	De CV ketel werd gecontroleerd( bwj ) en is niet asbest verdacht geen risico bouwjaar.	Plan 1.1: Kelder
