Asbestinventarisatetest

Oudebaan 64, 2350 Vosselaar

Attestnummer : 20260507-000556.000

Niet-asbestveilig

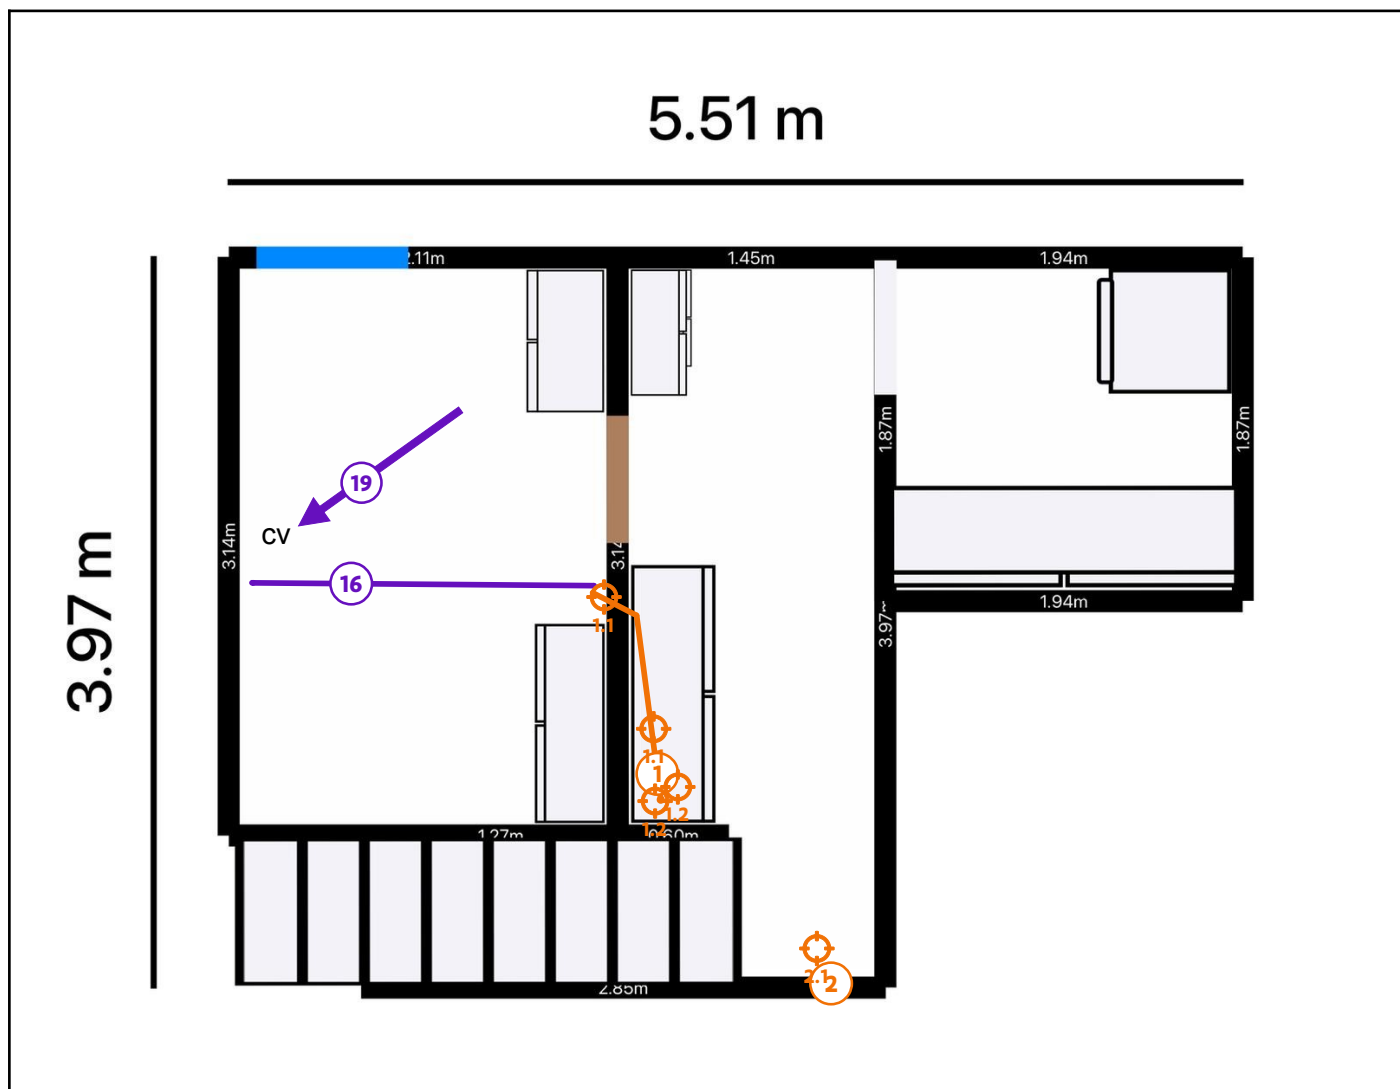
Plan 1.1: Kelder

Beschrijving	Type	Actie
1. Leidingisolatie met gips kelder	Asbestmateriaal	Verwijderen
1.1 Code: 6 recht	Mengmonster	-
1.2 Code: 7 bocht	Mengmonster	-
2. Doorvoerbuis inkom waterleiding kelder	Asbestmateriaal	Verwijderen
2.1 Code: 9	Puntmonster	-
16. Leidingisolatie (niet verdacht)	Overige ruimte of materiaal	-

19. CV-ketel bouwjaar 1996	Overige ruimte of materiaal	-
----------------------------	-----------------------------	---

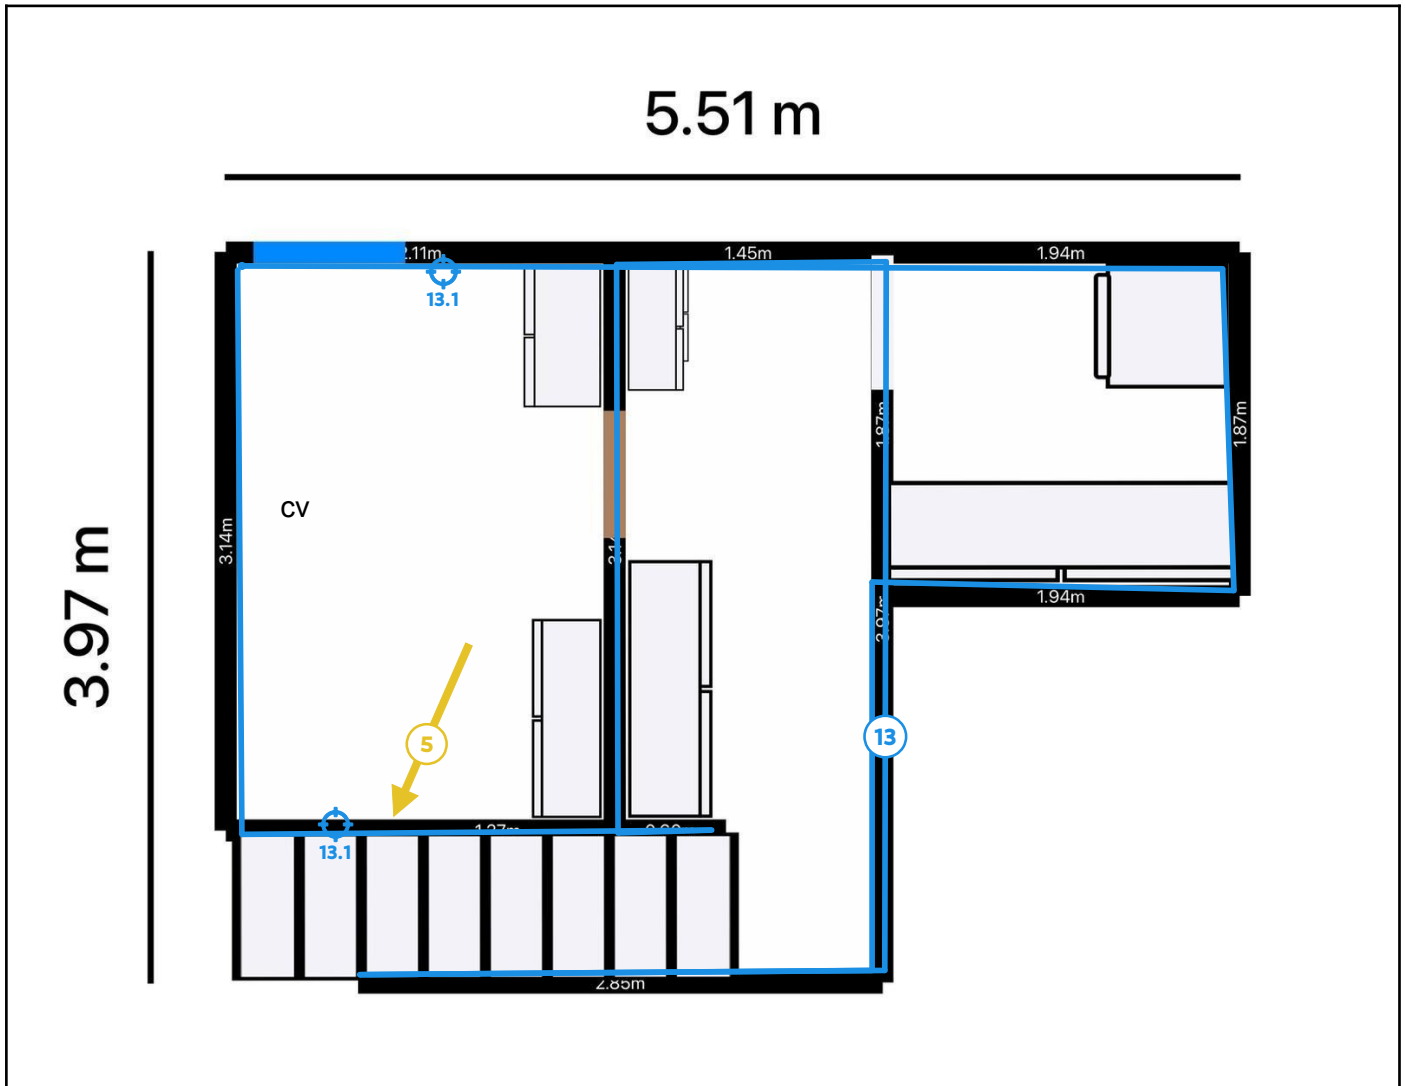
Plan 1.2: Kelder (wanden)

Beschrijving	Type	Actie
5. Bakeliet hoofdschakelaar kelder	Asbestmateriaal	Zorgvuldig beheren
13. Cementering binnen	Geen asbest	-
13.1 Code: 3	Mengmonster	-

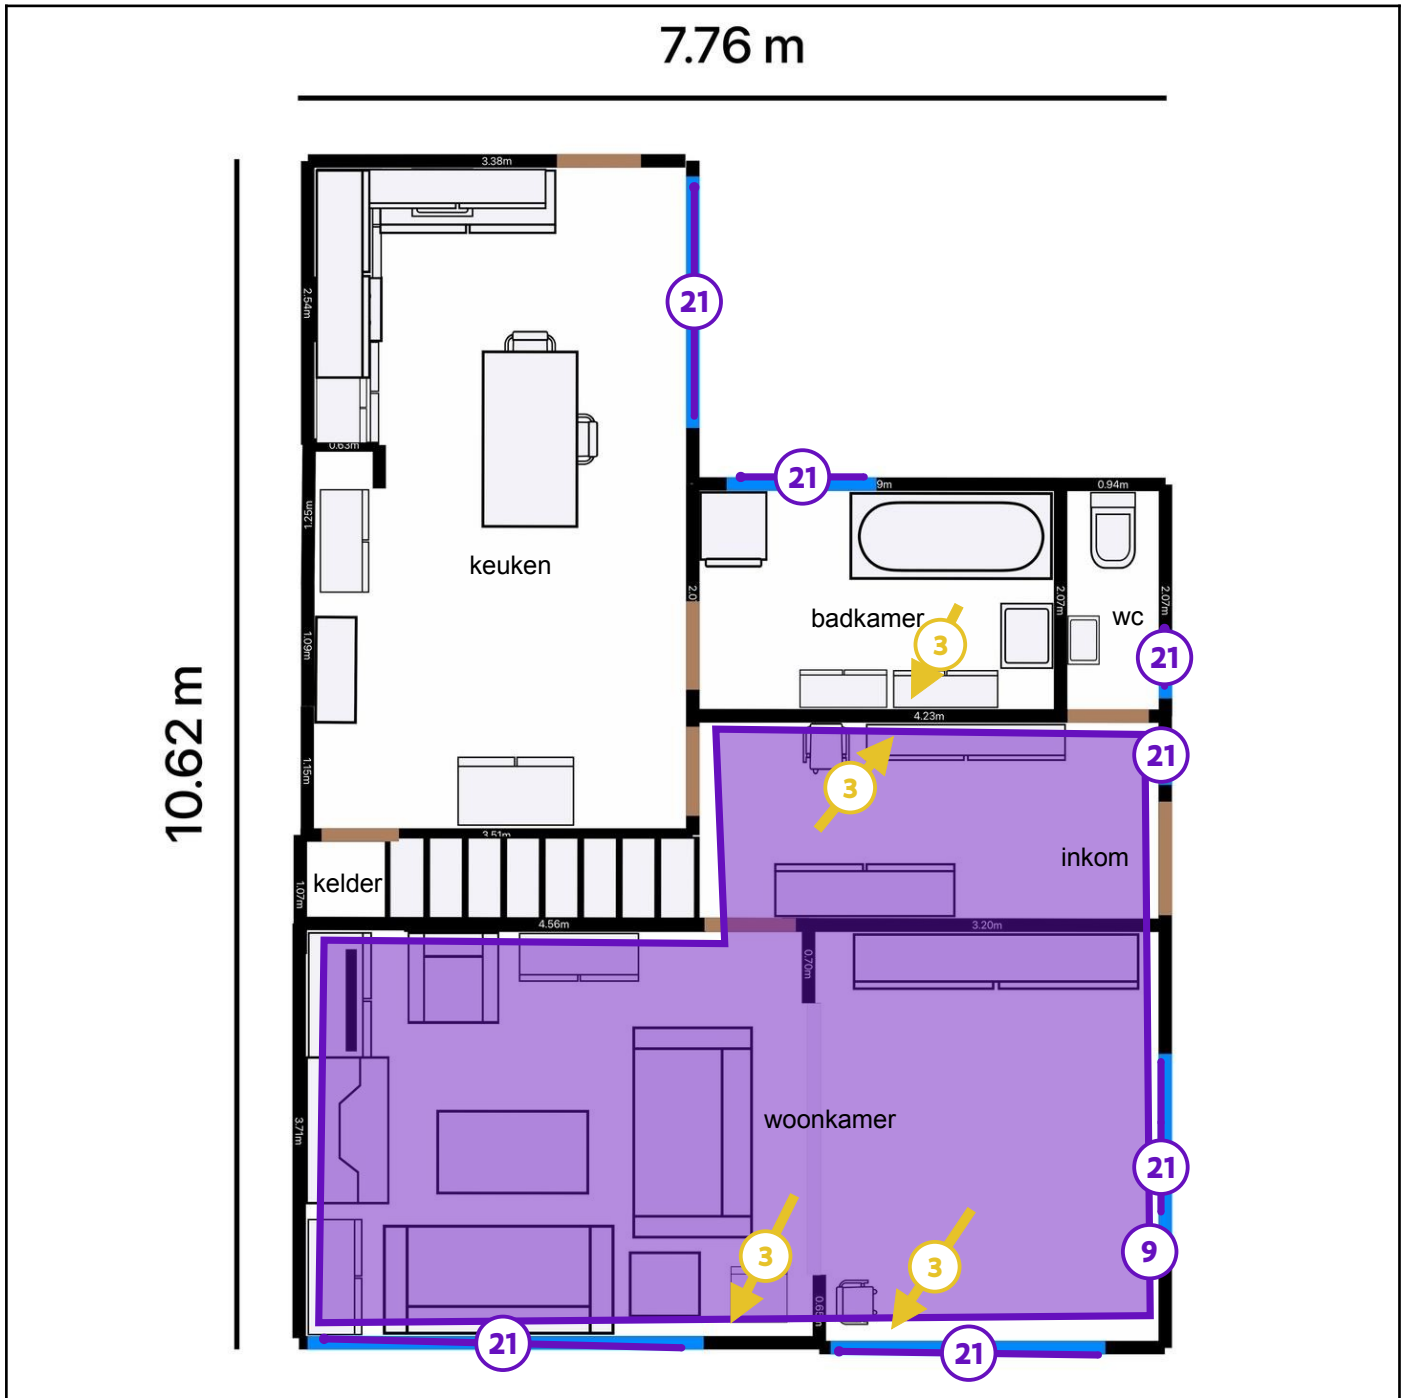
Plan 1.3: Gelijkvloers

Beschrijving	Type	Actie
3. Bakeliet radiatorknoppen	Asbestmateriaal	Zorgvuldig beheren
9. Laminaat vloer	Advies	-
21. Silikonenkit aan de ramen	Overige ruimte of materiaal	-

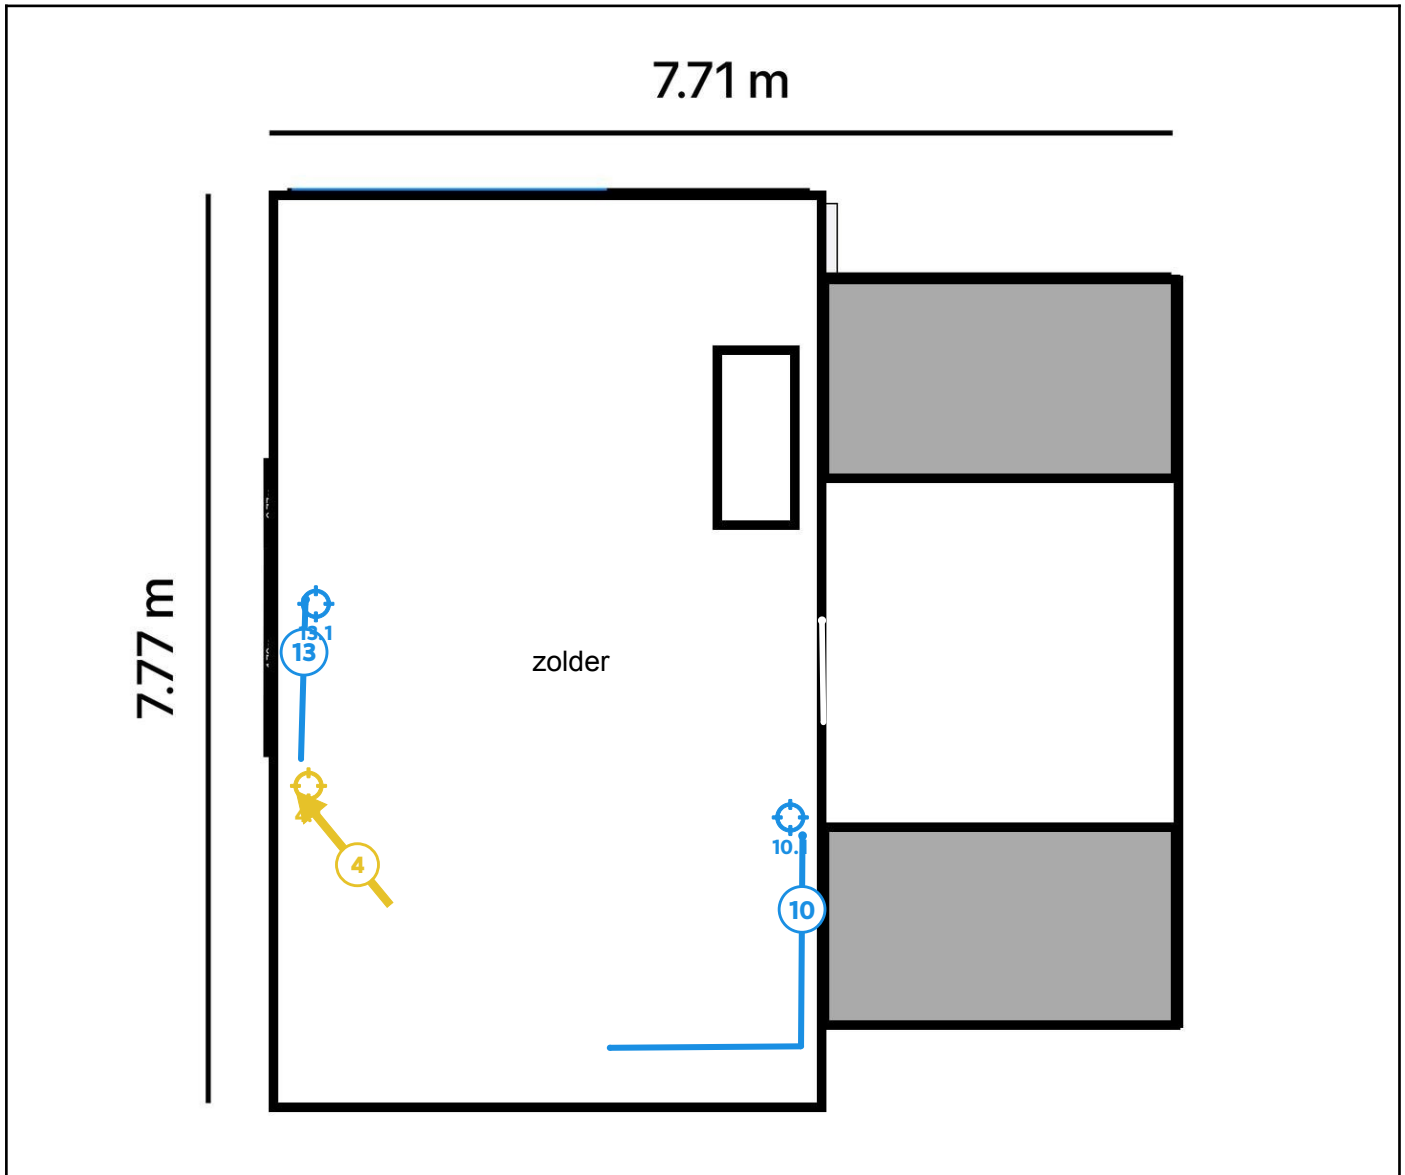
Plan 1.9: Zolder

Beschrijving	Type	Actie
4. Rookgaskanaal asbestcement zolder	Asbestmateriaal	Zorgvuldig beheren
4.1 Code: 8	Puntmonster	-
10. Bitumen buisisolatie zolder	Geen asbest	-
10.1 Code: 5	Puntmonster	-
13. Cementering binnen	Geen asbest	-

13.1 Code: 3	Mengmonster	-
--------------	-------------	---

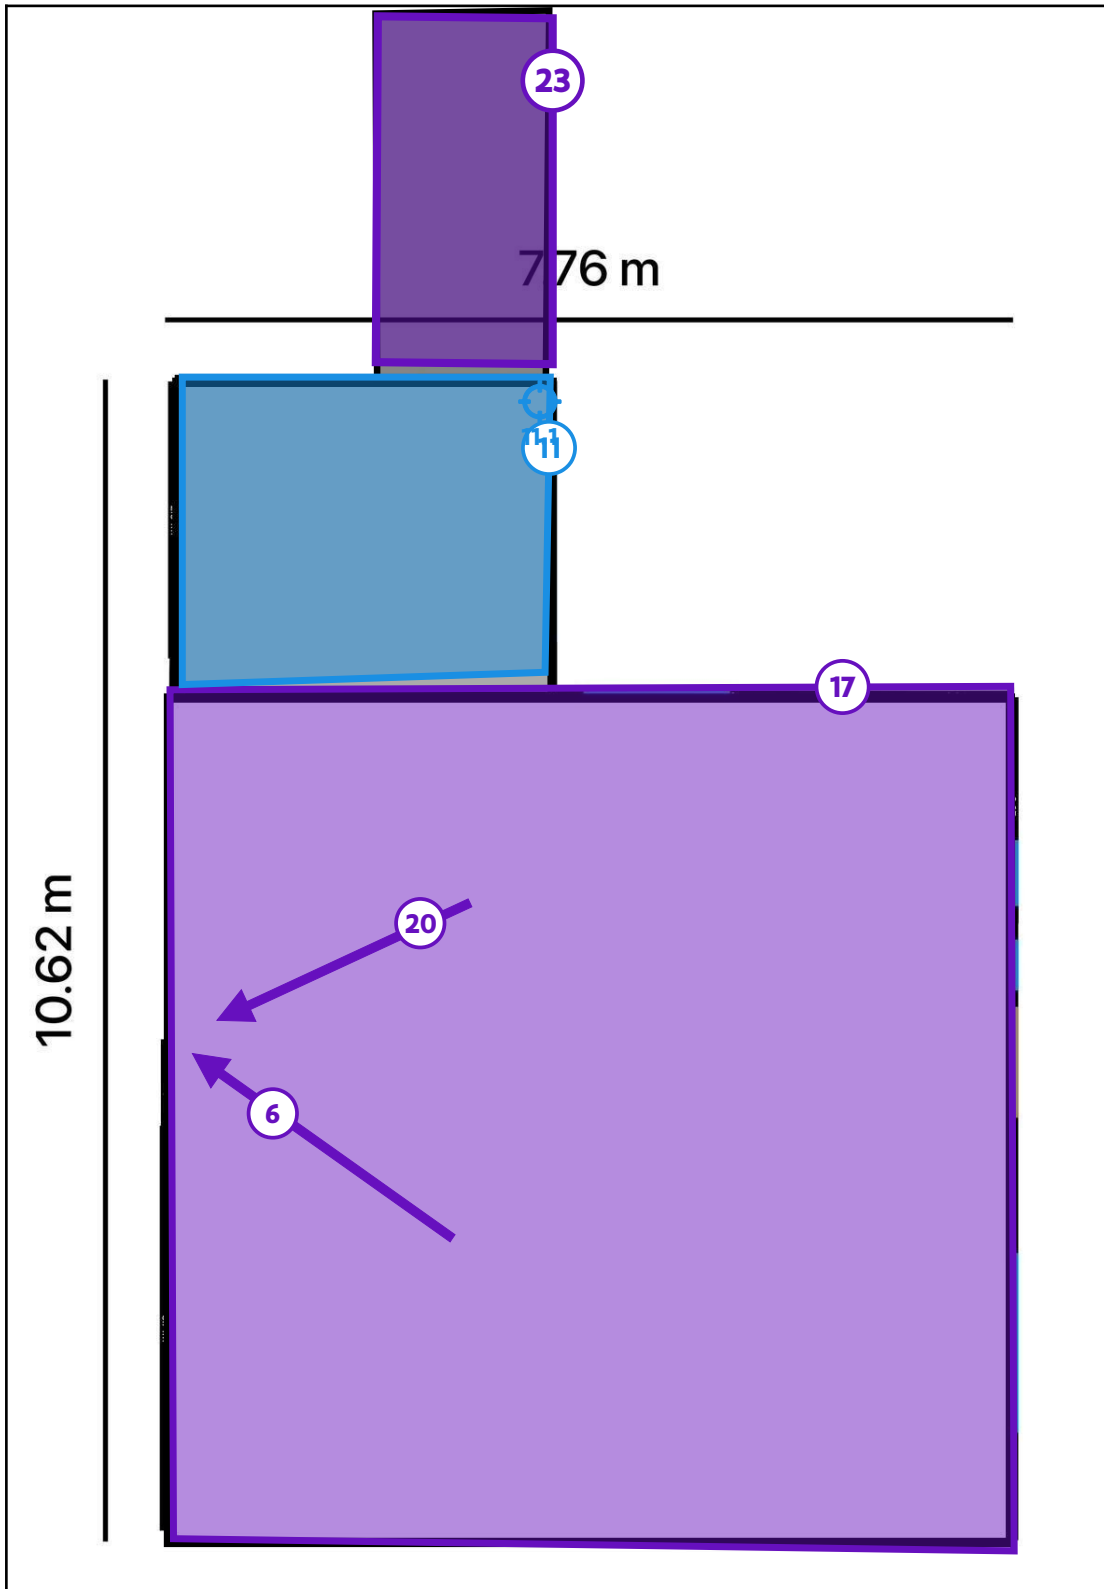
Plan 1.11: Dakenplan

6. Binnenzijde schouw	Beperking	-
11. Roofing met staalname	Geen asbest	-
11.1 Code: 10	Puntmonster	-
17. Dakpannen (niet verdacht)	Overige ruimte of materiaal	-
20. Gresbuis schoorsteenbuis	Overige ruimte of materiaal	-
23. Dak polyester/PVC/polycarbonaat	Overige ruimte of materiaal	-

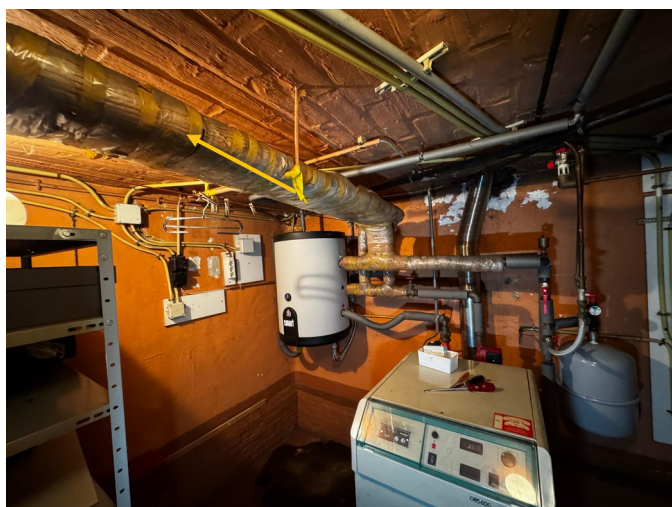
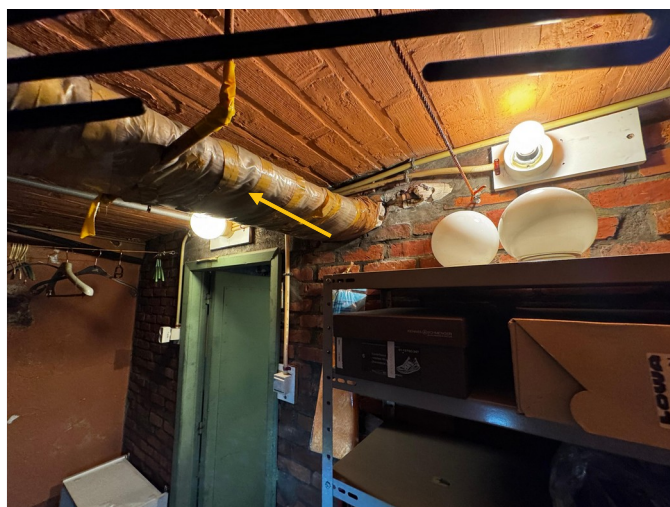
Beschrijving	Notitie	Terug te vinden op plannen
Fiche 16: Leidingisolatie (niet verdacht)	Deze leidingisolatie met minerale wol, karton en plastic is niet-asbestverdacht.	Plan 1.1: Kelder
Fiche 17: Dakpannen (niet verdacht)	Kleidakpannen of sneldekkpannen zijn niet-asbestverdacht.	Plan 1.11: Dakenplan Plan 2.2: Garage dakplan
Fiche 18: Kunststof golfplaten afdak	Deze kunststof golfplaten zijn niet-asbestverdacht.	Plan 2.2: Garage dakplan
Fiche 19: CV-ketel bouwjaar 1996	Geen asbestverdachte materialen waarneembaar in dit standaard onderzoek.	Plan 1.1: Kelder
Fiche 20: Gresbuis schoorsteenbuis	Bovenop de schoorsteen is een gresbuis waarneembaar. Deze is niet-asbestverdacht.	Plan 1.11: Dakenplan
Fiche 21: Silikonenkit aan de ramen	De kit aan de ramen is niet-asbestverdacht.	Plan 1.3: Gelijkvloers
Fiche 22: Onderdak garage karton	-	Plan 2.1: Garage onderdakplan
Fiche 23: Dak polyester/PVC/polycarbonaat	Dit polyester/ PVC / polycarbonaat dak is niet-asbestverdacht.	Plan 1.11: Dakenplan
