Asbestinventarisatetest

Gielisheide 15, 3670 Oudsbergen

Attestnummer : 20260430-000023.000

Uitgegeven op : 30.04.2026

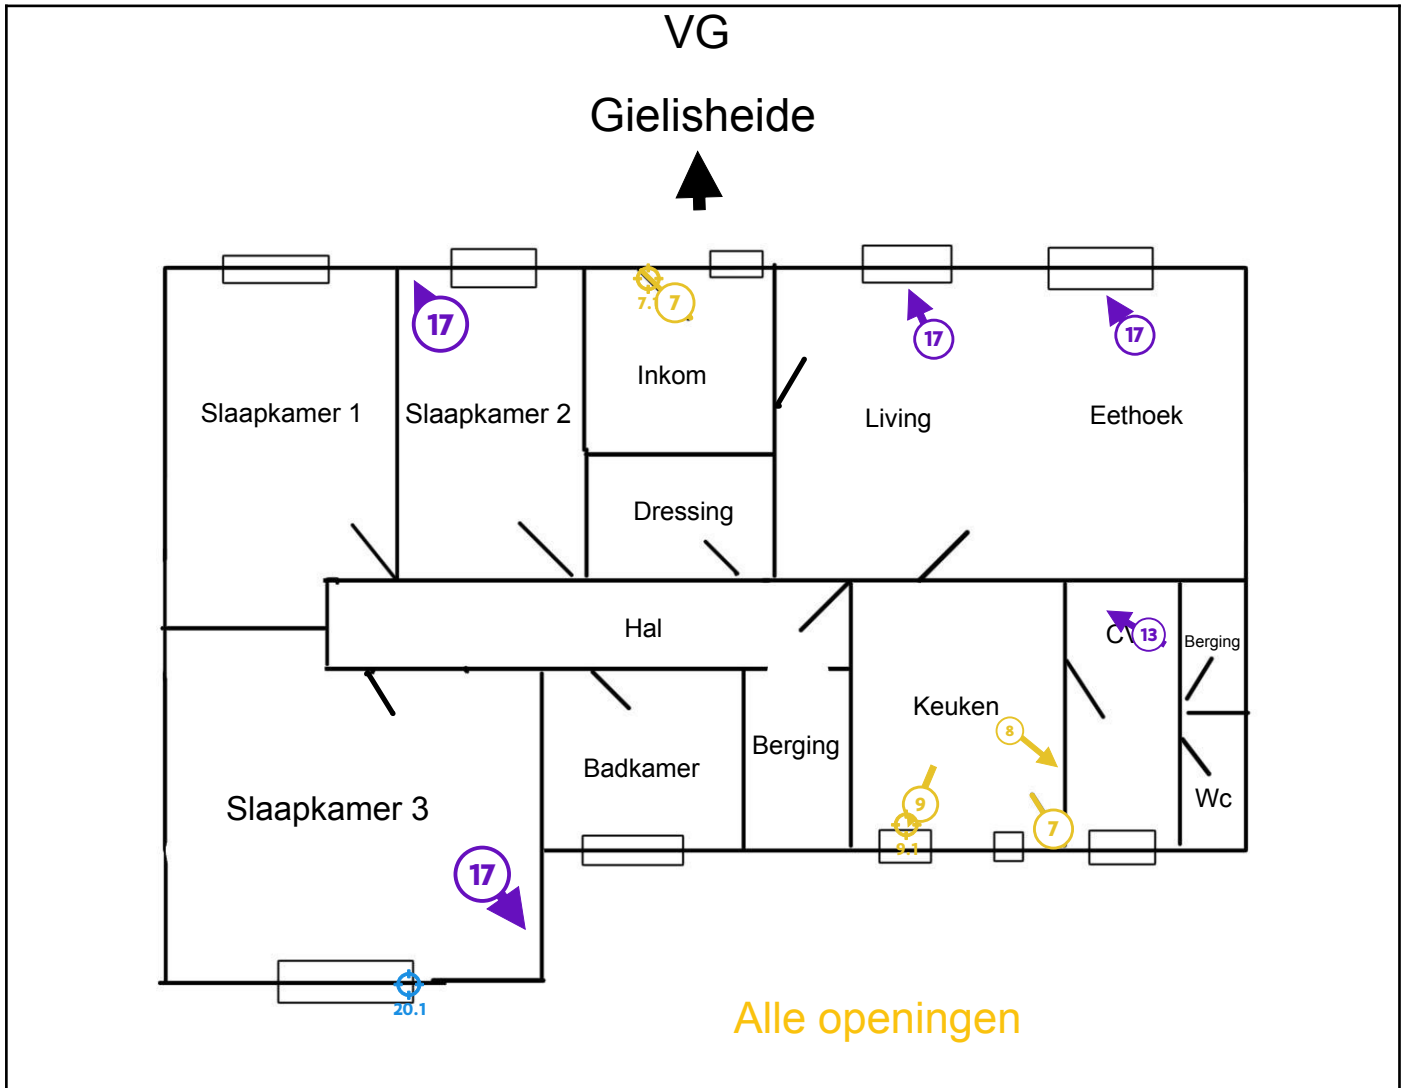
Plan 1.3: Gelijkvloers

Beschrijving	Type	Actie
7. Asbestcementplaat in schrijnwerk (Voor en achterdeur)	Asbestmateriaal	Zorgvuldig beheren
7.1 Code: M03	Puntmonster	-
8. Bakeliet meter- en zekering kast	Asbestmateriaal	Zorgvuldig beheren
9. Ontdreningsplaat/anti-dreunplaat onder spoelbak	Asbestmateriaal	Zorgvuldig beheren
9.1 Code: M04	Puntmonster	-

13. Materialen stookketel niet zichtbaar	Beperking	-
17. Radiatoren - Dichtingen	Advies	-
20. Mastiek/kit tussen glas en profiel - buiten	Geen asbest	-
20.1 Code: M09	Puntmonster	-

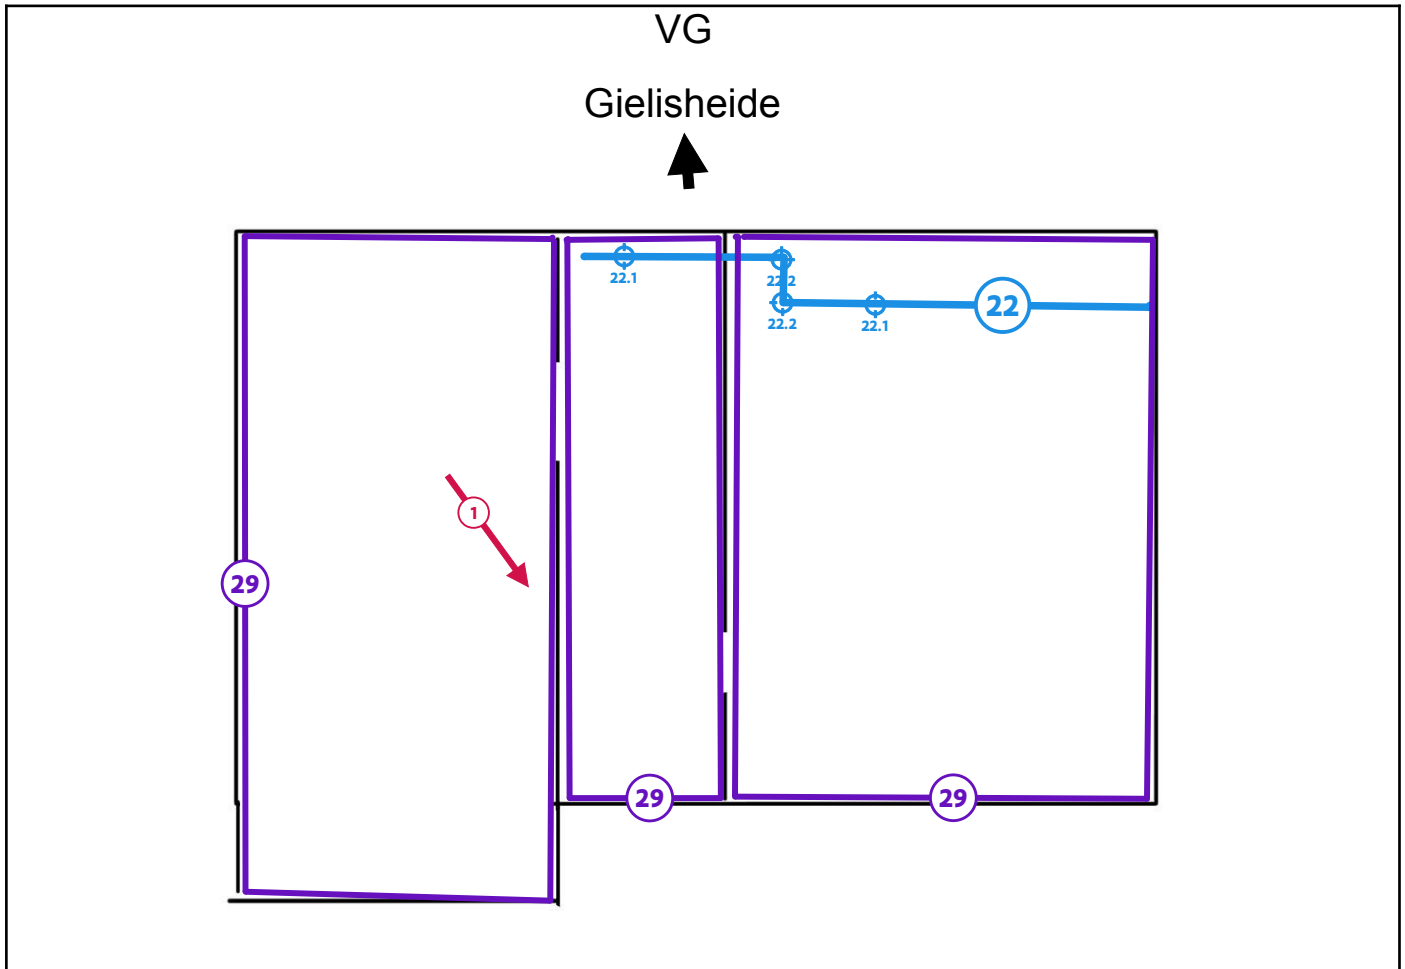
Plan 1.5: Zolder

Beschrijving	Type	Actie
1. Stockvoorraad Leien zolder	Asbestmateriaal	Dringend verwijderen
22. Leidingisolatie - Bitumen	Geen asbest	-
22.1 Code: M05 - Recht	Mengmonster	-
22.2 Code: M06 - Bochten	Mengmonster	-
29. Pleisterwerk - Niet aanwezig	Overige ruimte of materiaal	-

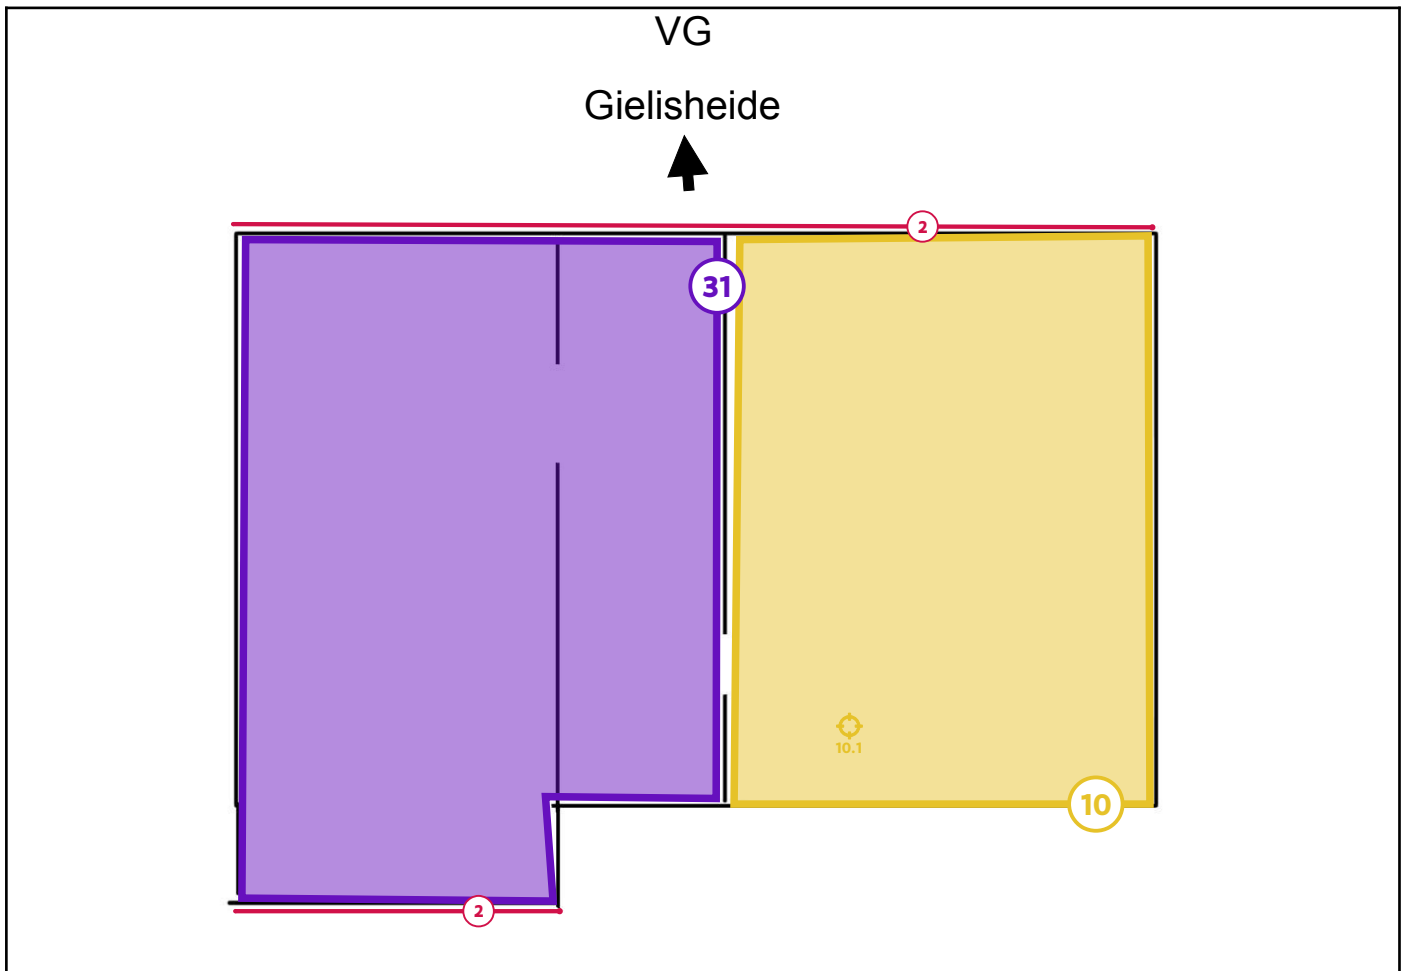
Plan 1.6: Zolder

Beschrijving	Type	Actie
2. Dakgoot - Contaminatie	Asbestmateriaal	Dringend verwijderen
10. Onderdak cementplaat (Hoofdwoning)	Asbestmateriaal	Zorgvuldig beheren
10.1 Code: M07	Puntmonster	-
31. Onderdak- niet aanwezig (Hoofdgebouw)	Overige ruimte of materiaal	-

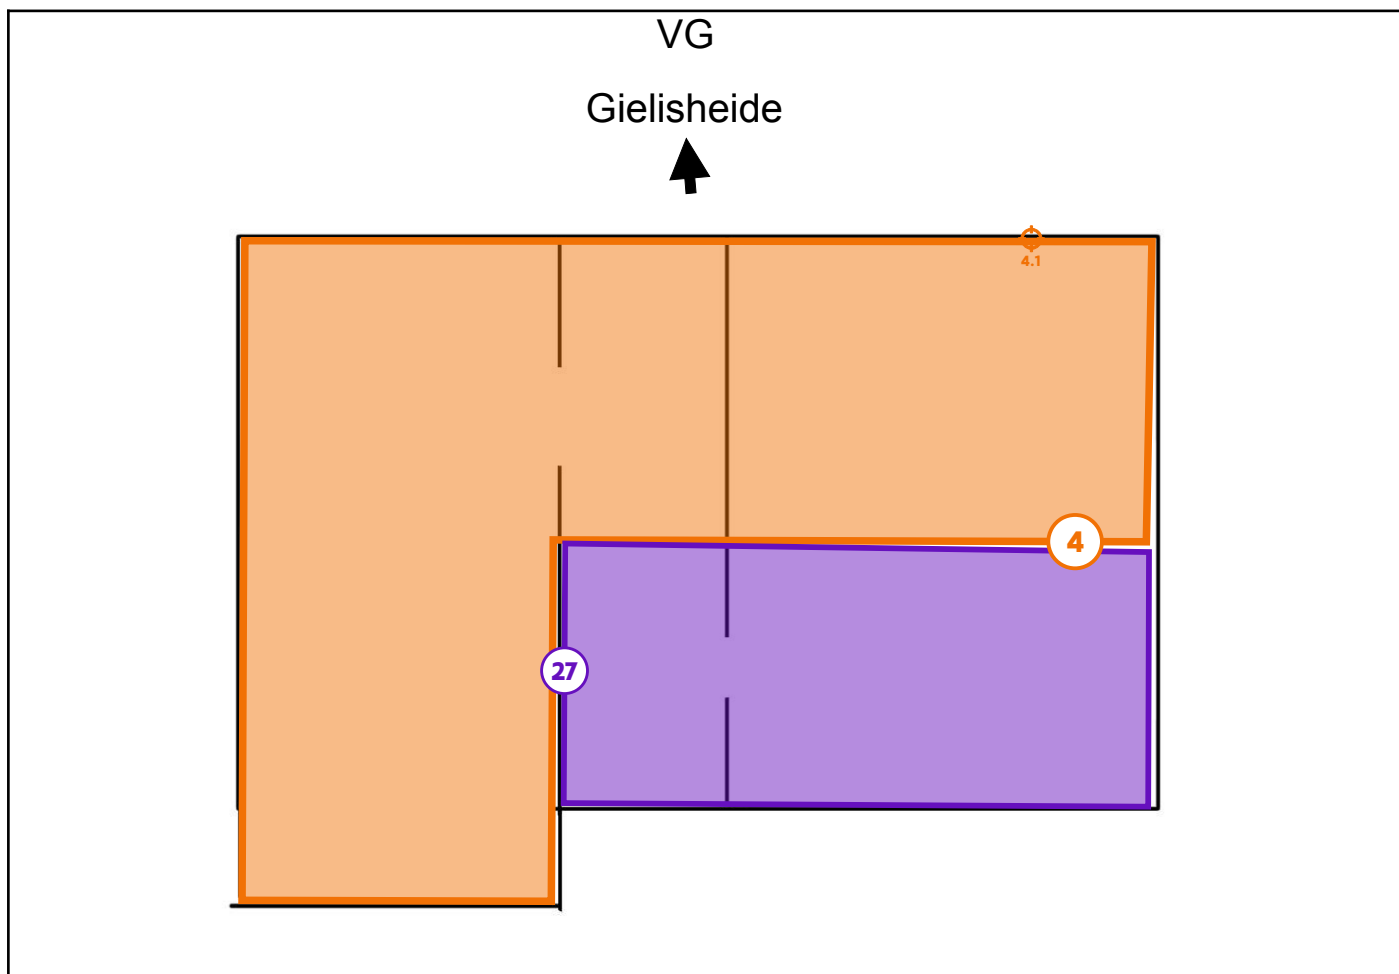
Plan 1.7: Zolder

Beschrijving	Type	Actie
4. Dakbedekking - Dakleien (Hoofdwoning)	Asbestmateriaal	Verwijderen
4.1 Code: M08	Puntmonster	-
27. Dakbedekking - niet verdacht (Hoofdwoning)	Overige ruimte of materiaal	-

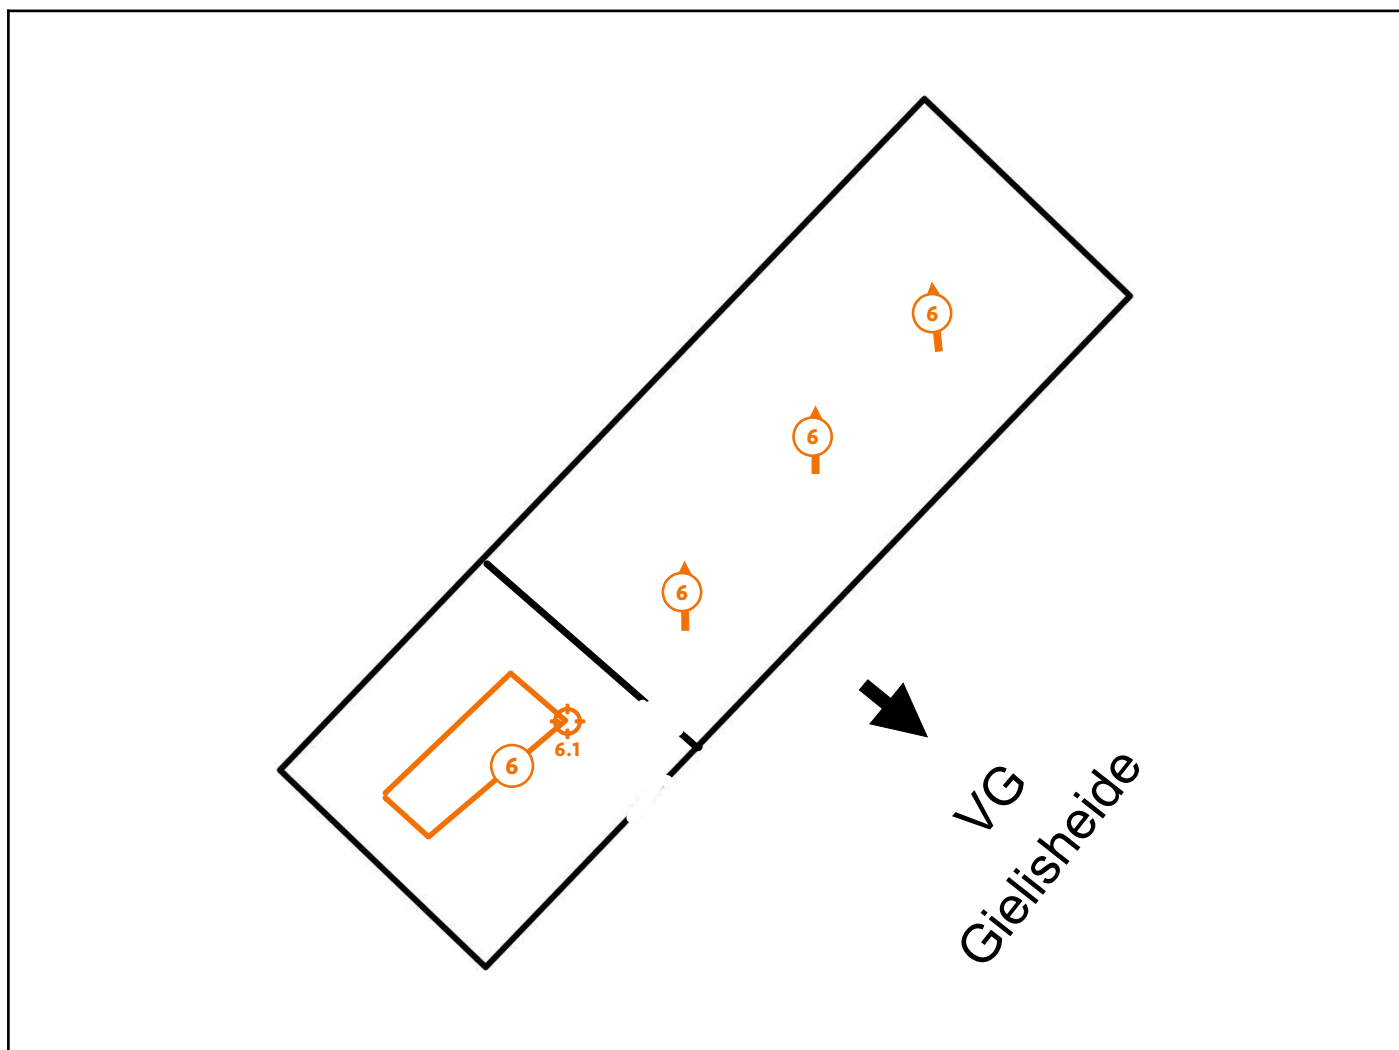
Plan 2.1: Stal

Beschrijving	Type	Actie
6. Cementplaten stal	Asbestmateriaal	Maatregelen nemen
6.1 Code: M12	Puntmonster	-

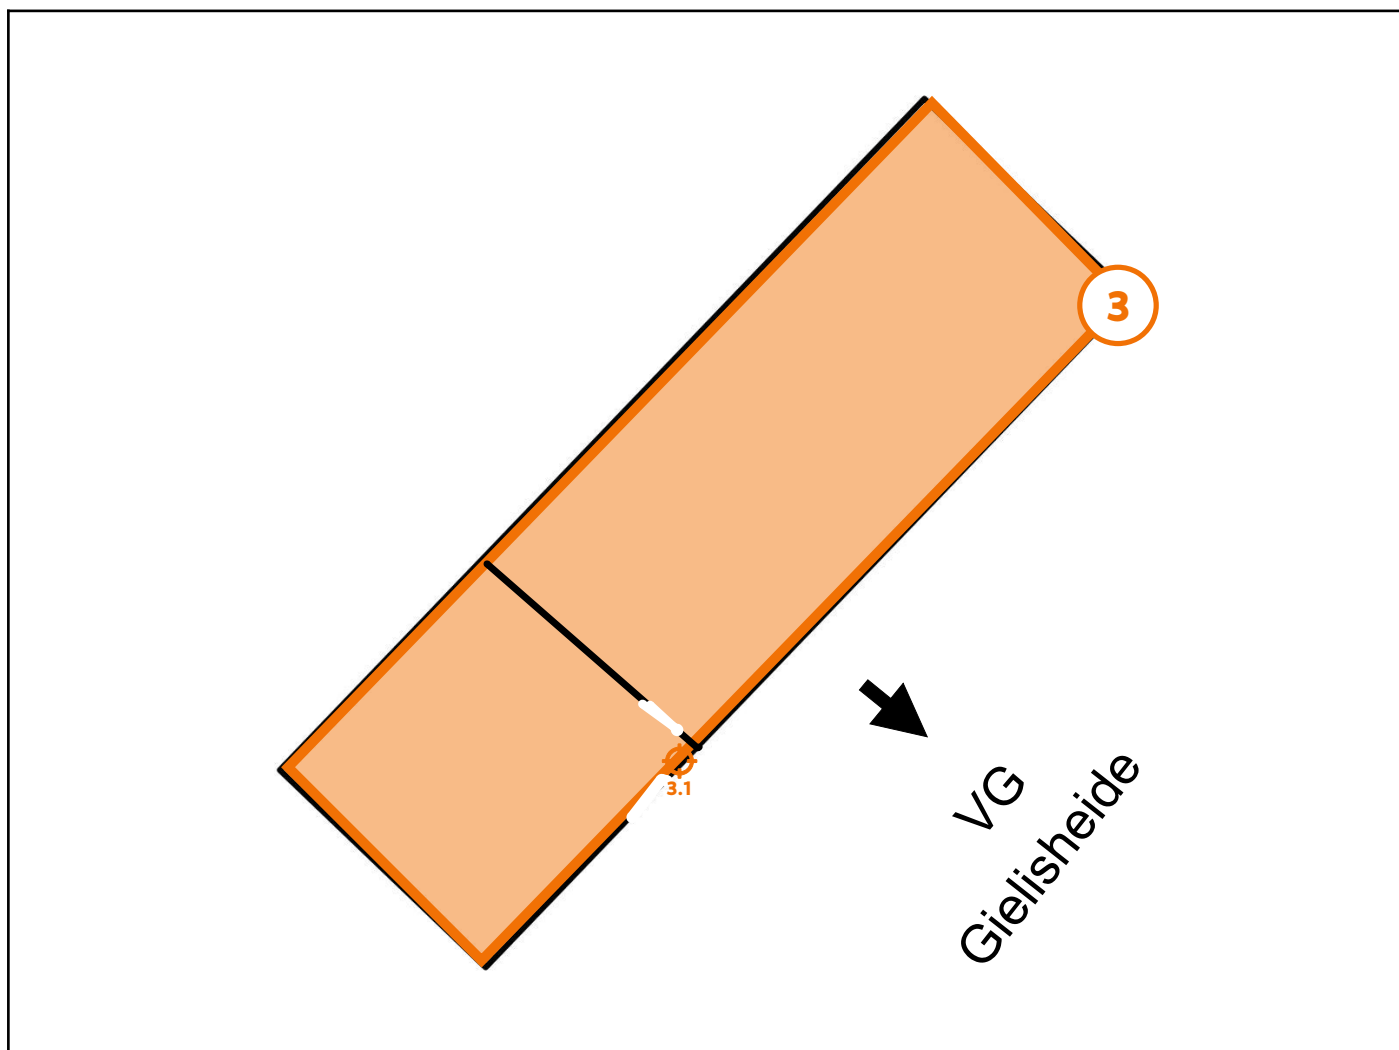
Plan 2.3: Stal

Beschrijving	Type	Actie
3. dakbedekking - golfplaten (Stal)	Asbestmateriaal	Verwijderen
3.1 Code: M13	Puntmonster	-

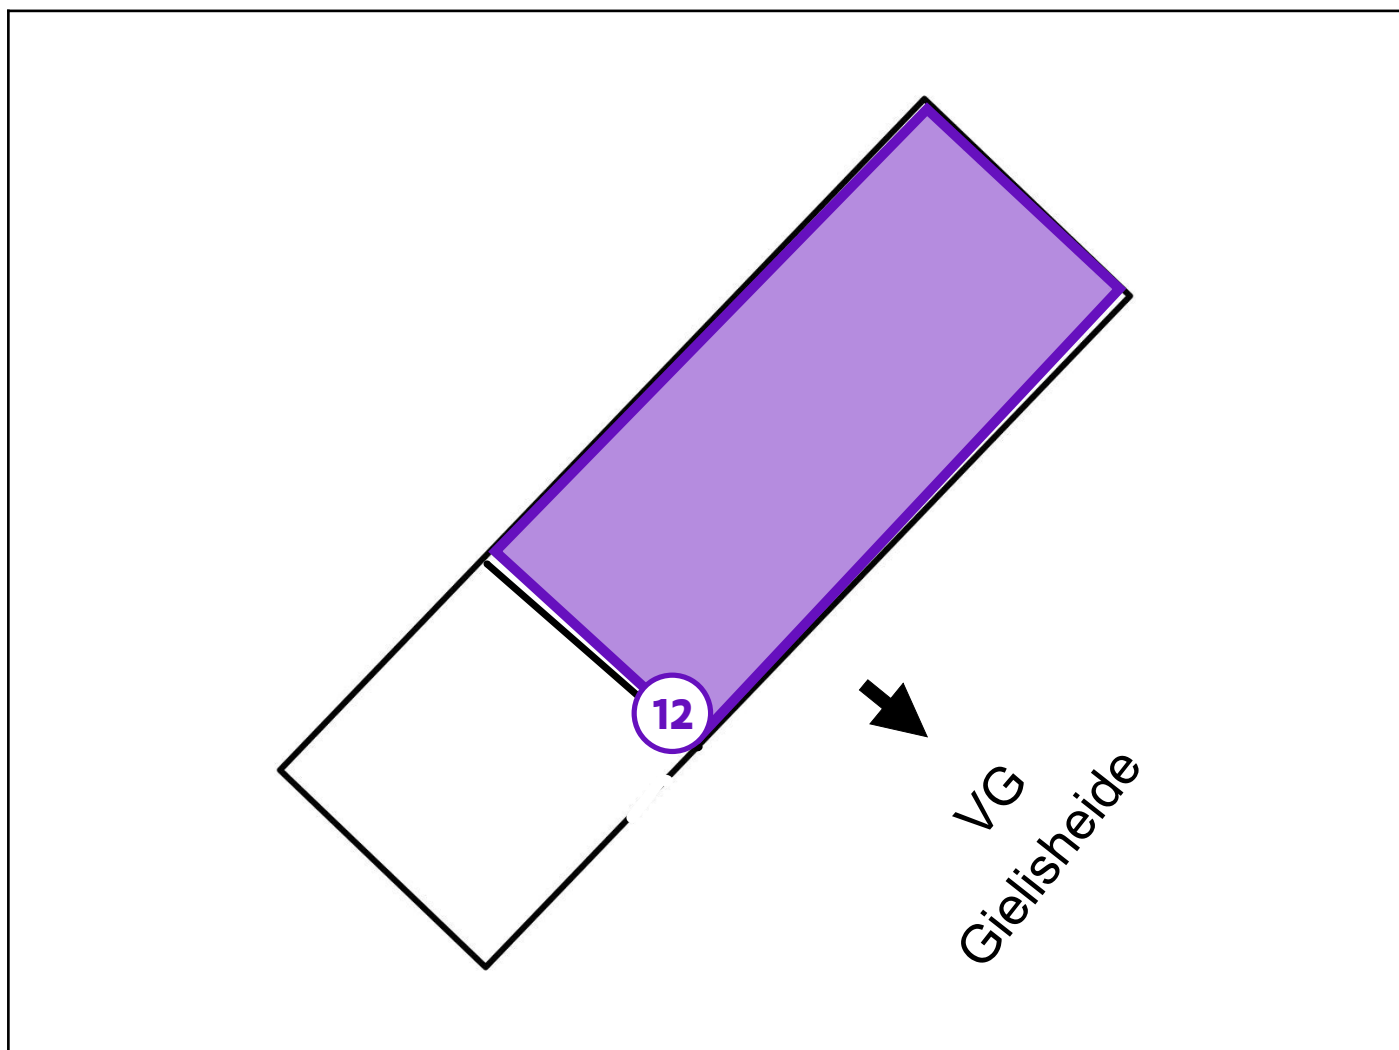
Plan 2.4: Stal

Beschrijving	Type	Actie
12. Instortingsgevaar rechterdeel stal	Beperking	-

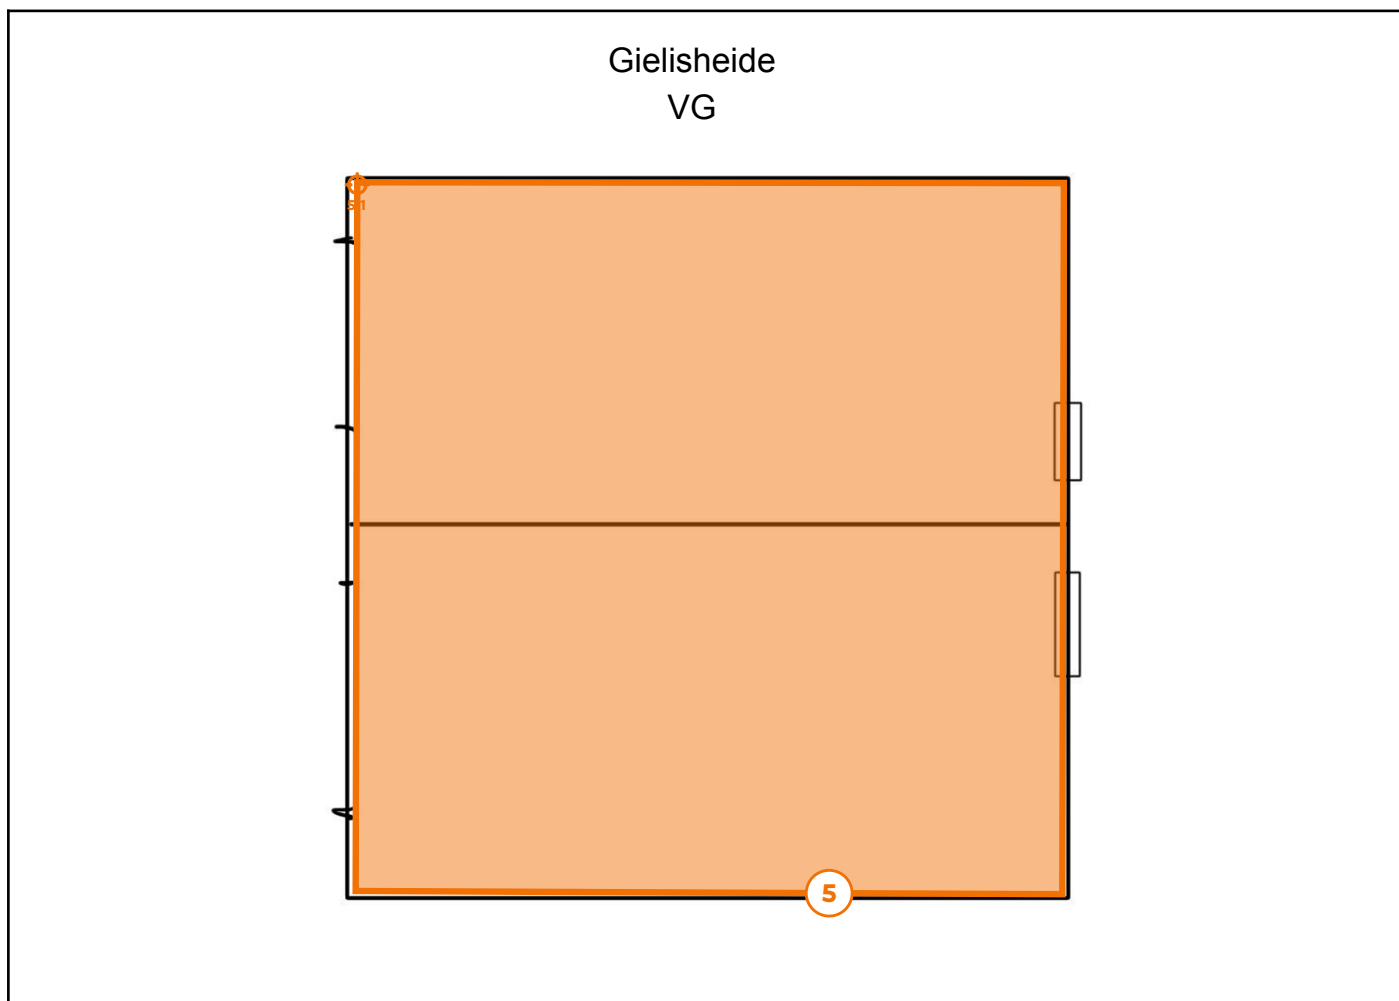
Plan 3.3: Garage

Beschrijving	Type	Actie
5. dakbedekking - golfplaten (Garage)	Asbestmateriaal	Verwijderen
5.1 Code: M10	Puntmonster	-

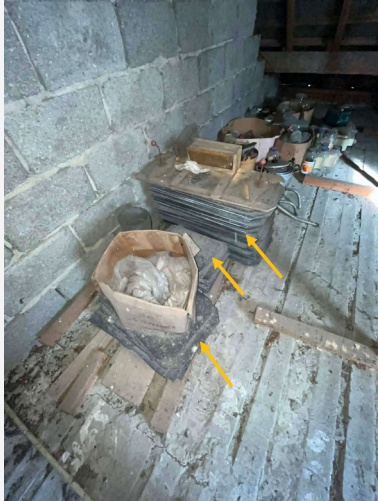
Overzichtsfoto

Het asbestmateriaal valt onder de mijlpaal van 2040.

Dringend verwijderen

Beschrijving	Stockvoorraad Leien zolder
Type afvalstof	Betreft stock-voorraad of gedemonteerde asbestmaterialen
Aanwezige resten	Asbesthoudende dakleien
Omgeving	Binnen
Primaire drager	Vloer
Asbestmaterialen	<ul style="list-style-type: none">Dak- en gevelbekleding - Lei, shingle
Bindmiddel van asbestmateriaal	Cement
Gebondenheid op basis van bindmiddel	Hecht
Hoeveelheid (gewicht - aantal)	<ul style="list-style-type: none">25,00 kg - 1 stuk
Totaal gewicht	25,00 kg
Eenvoudig bereikbaar	Ja
Identificatiemethode	De asbestdeskundige beoordeelt het materiaal als asbestverdacht en dus asbesthoudend, en dit zonder monsternamen.
Opmerking	De hoeveelheid betreft een schatting

- Verwijder het asbestafval.

- De toepassingen dienen in zijn geheel, zonder te breken en zonder stofvorming, verdere vergruizing verwijderd te worden. Gebruik hiervoor een vernevelaar of fixeermiddel om het asbestmateriaal eerst te fixeren.

Bij verwijdering door doe-het-zelf moet men dit afval dubbel verpakt en luchtdicht aandienen bij het gemeentelijk recyclagepark. Men raadpleegt best op voorhand de voorwaarden van het recyclagepark.

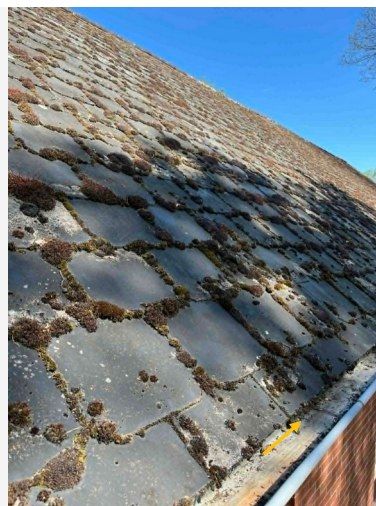
Detailfoto

Het asbestmateriaal valt onder de mijlpaal van 2040.

Dringend verwijderen

- Scherm in afwachting van verwijdering het asbestafval af van luchtstromingen en verstoring: bijvoorbeeld door het te verpakken, te fixeren, af te dekken, signalisatie - afbakening aan te brengen,
- Sluit de ruimte luchtdicht af en vermijd het betreden van de ruimte in afwachting van verwijdering.
- Baken de gecontamineerde zone verder af met kleefmonsters.
- Voer buitenluchtmetingen uit om actuele blootstellingsrisico's in de buitenlucht te monitoren.

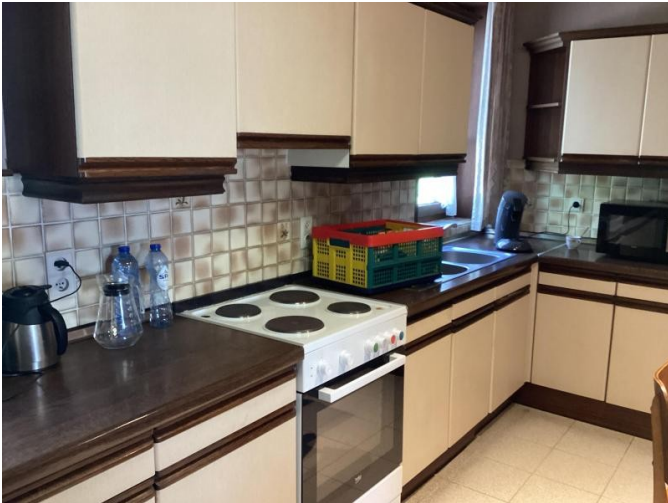
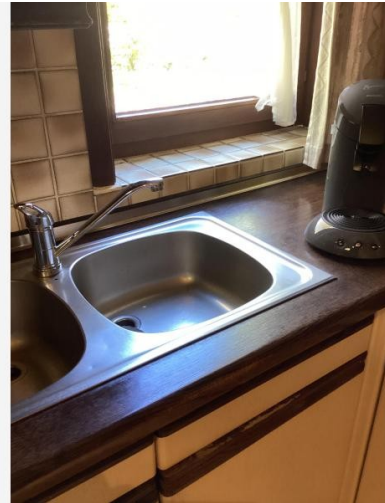
De asbestdeskundige beoordeelt het materiaal als niet-asbestverdacht.

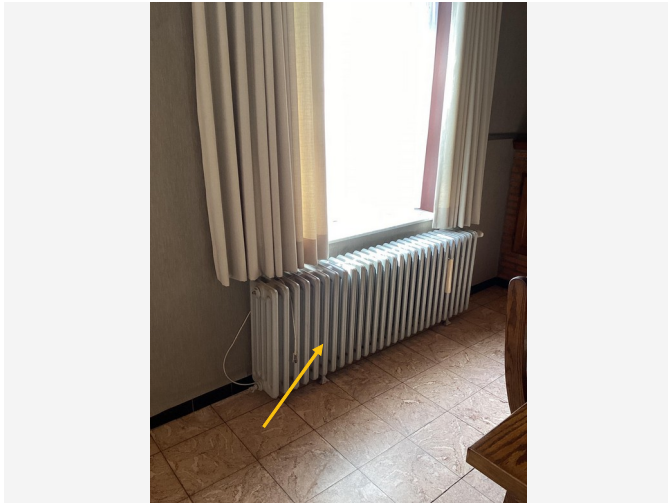
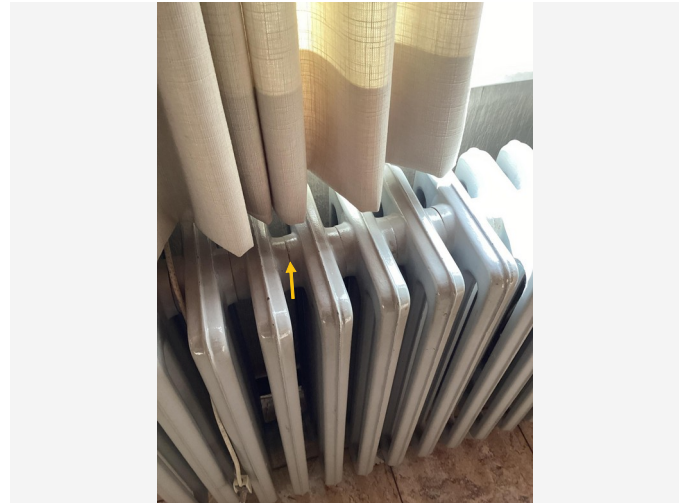
Mogelijk is er asbesthoudend materiaal aanwezig in de radiatoren ter hoogte van de verbindingstukken of achter de stoppen.

Basis voor advies	Beoordeling op basis van expertise, zonder een vaststelling door de asbestdeskundige.
-------------------	---

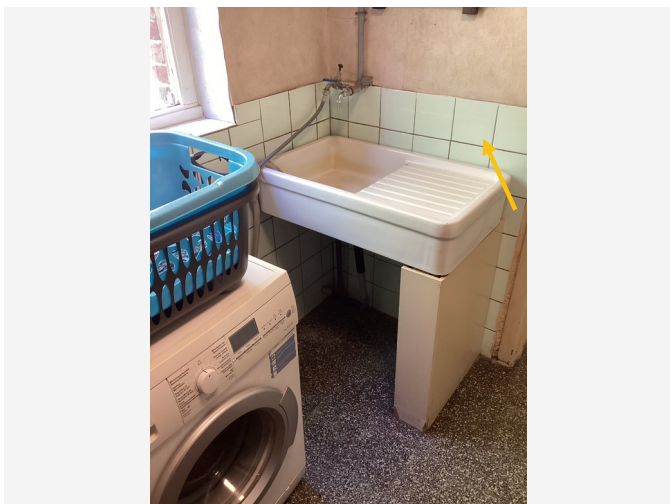
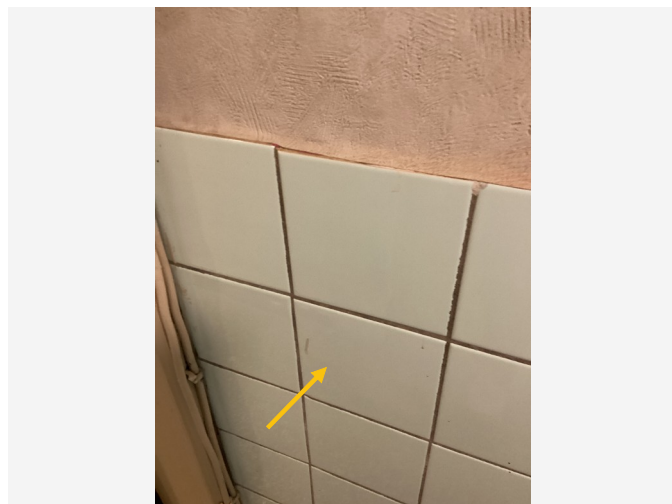
Op moment van de inspectie kon niet worden nagegaan of de tegellijm achter de muurtegels/plinten asbestverdacht is. Bij renovatie of verwijdering van de tegels dient het materiaal te worden geanalyseerd voor de werken van start gaan.

Basis voor advies	Beoordeling op basis van expertise, zonder een vaststelling door de asbestdeskundige.
Primaire drager	Binnenwand
(Asbest)materiaal	In-situ afwerkingslagen - Lijm laag

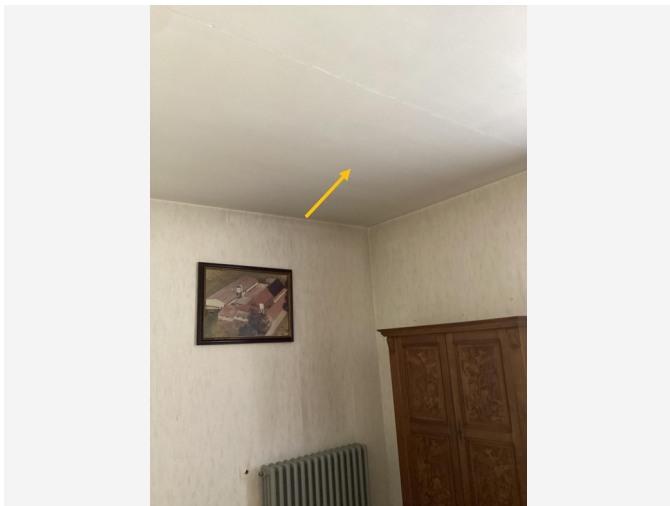
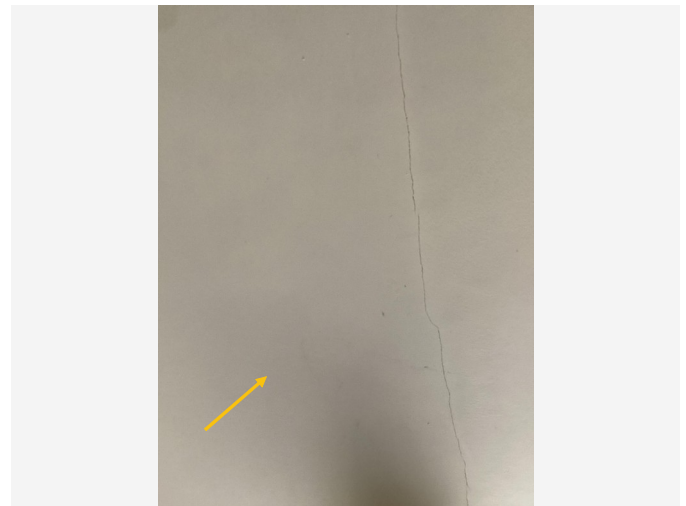
Fiche 19: Pleisterwerk plafonds

Geen asbest

#	Type	Referentie	Resultaat
19.1	Mengmonster	M02	Geen asbest

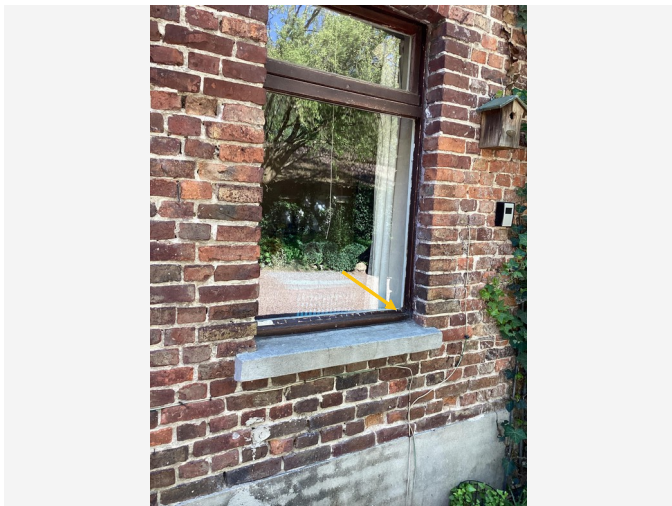
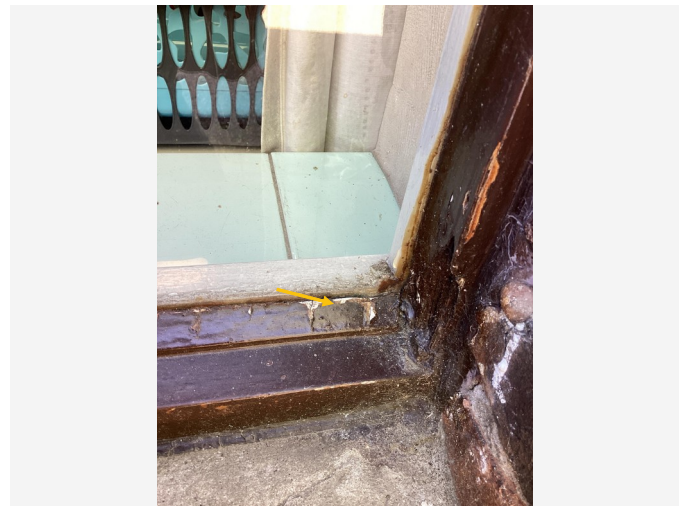
Geen asbest

#	Type	Referentie	Resultaat
20.1	Puntmonster	M09	Geen asbest

Beschrijving	Mastiek/kit tussen glas en profiel - buiten
Omgeving	Buiten
Primaire drager	Wandopening verticaal (raam, deur, ...)
Bindmiddel van materiaal	Kitten, mastiek, pasta
Gebondenheid op basis van bindmiddel	Hecht
Hoeveelheid (gewicht - aantal)	<ul style="list-style-type: none">• 3,00 kg - 1 stuk
Totaal gewicht	3,00 kg
Identificatiemethode	Een monstername door de asbestdeskundige met laboanalyse door een asbestlabo.
Destructieve handeling voor identificatie	Nee
Opmerking	De hoeveelheid betreft een schatting.

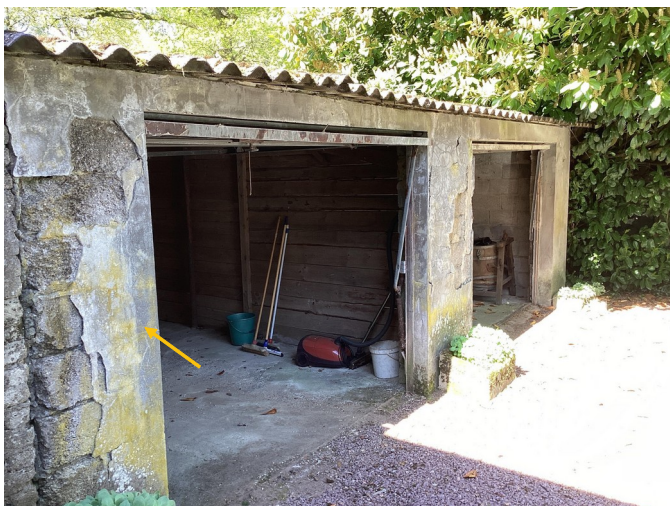
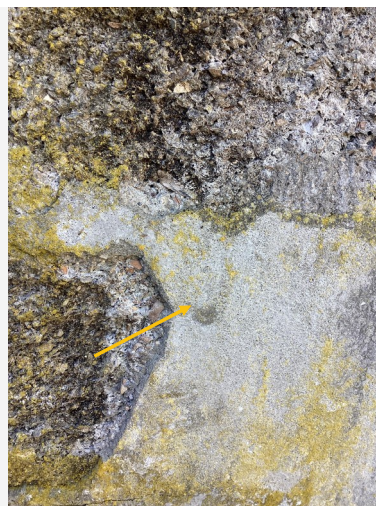
Fiche 21: Cementering buiten (Garage)

Geen asbest

#	Type	Referentie	Resultaat
21.1	Mengmonster	M11	Geen asbest

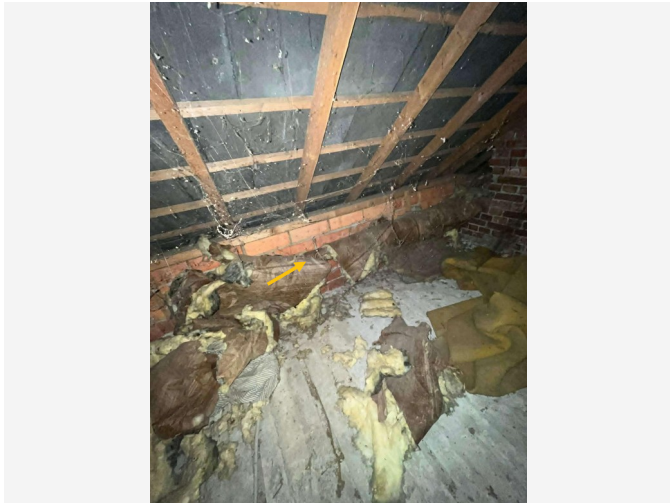
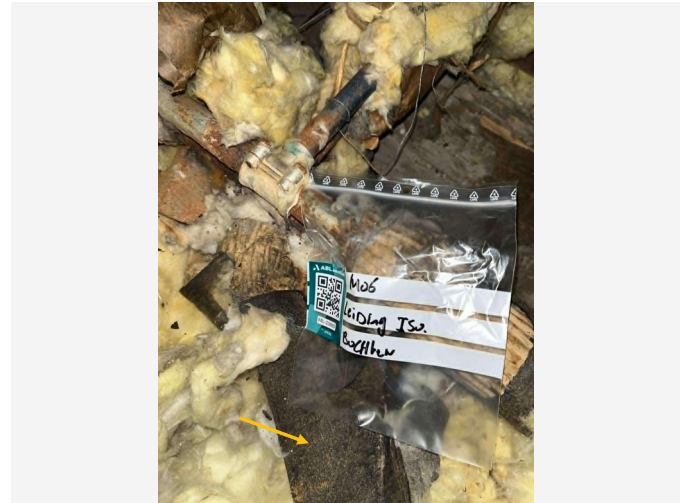
Fiche 22: Leidingisolatie - Bitumen

Geen asbest

#	Type	Referentie	Resultaat
22.1	Mengmonster	M05 - Recht	Geen asbest
22.2	Mengmonster	M06 - Bochten	Geen asbest

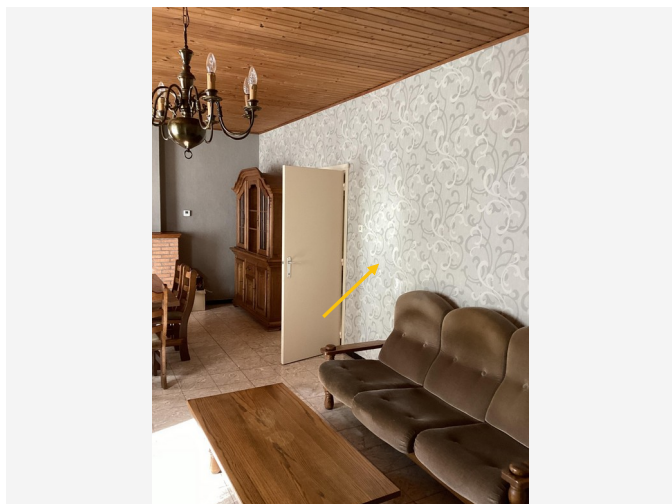
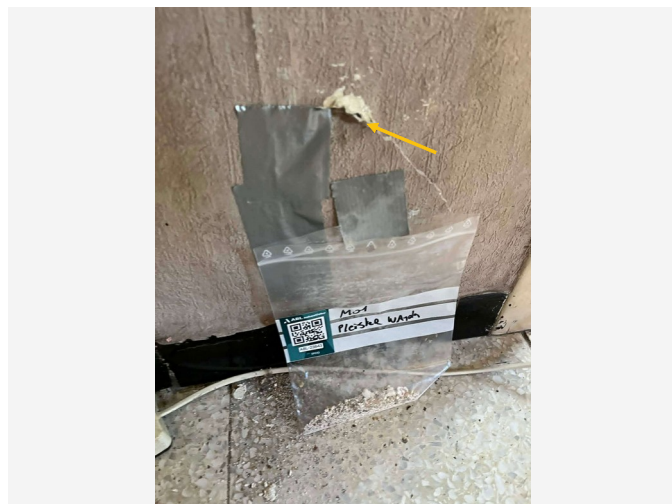
Geen asbest

#	Type	Referentie	Resultaat
23.1	Mengmonster	M01	Geen asbest

Beschrijving	Pleisterwerk wanden
Omgeving	Binnen
Primaire drager	Binnenwand
Bindmiddel van materiaal	Gips - kalk
Gebondenheid op basis van bindmiddel	Niet-hechtgebonden
Hoeveelheid (oppervlakte - dikte - aantal)	• 210,00 m ² - 1,00 cm - 1 stuk
Totaal volume	2,10 m ³
Identificatiemethode	Een monstername door de asbestdeskundige met laboanalyse door een asbestlabo.
Destructieve handeling voor identificatie	Nee
Opmerking	De hoeveelheid betreft een schatting. Het materiaal werd bemonsterd op de volgende locaties: Keuken, Stooklokaal, Inkom Het materiaal op volgende verplichte locatie werd niet bemonsterd wegens: Trappenhal niet aanwezig

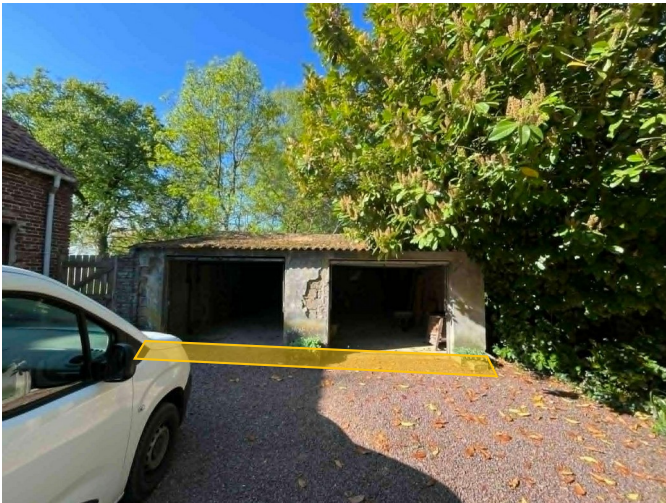
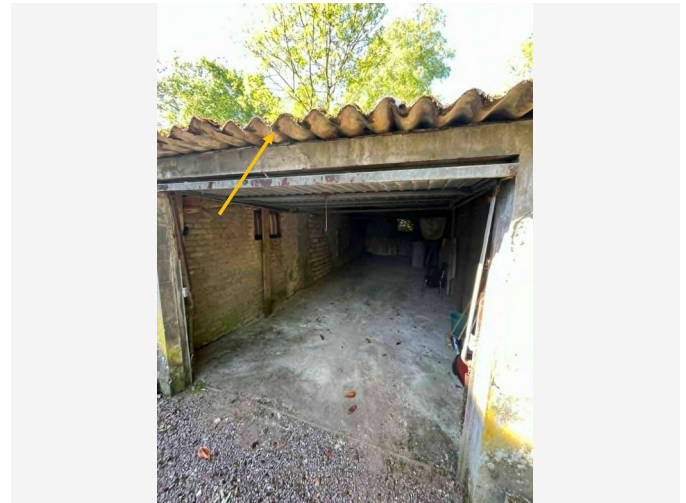
Afspoelend regenwater kan asbestdeeltjes van verweerde asbestcementen dak- of gevelbekleding meenemen naar de bodem. De asbestdeeltjes in de bodem vormen een laag risico: bodempartikels houden de asbestdeeltjes voldoende vast om gezondheidsrisico's te vermijden. Door deze asbesthoudende bodemzone zorgvuldig te beheren, vermijdt u gezondheidsrisico's.

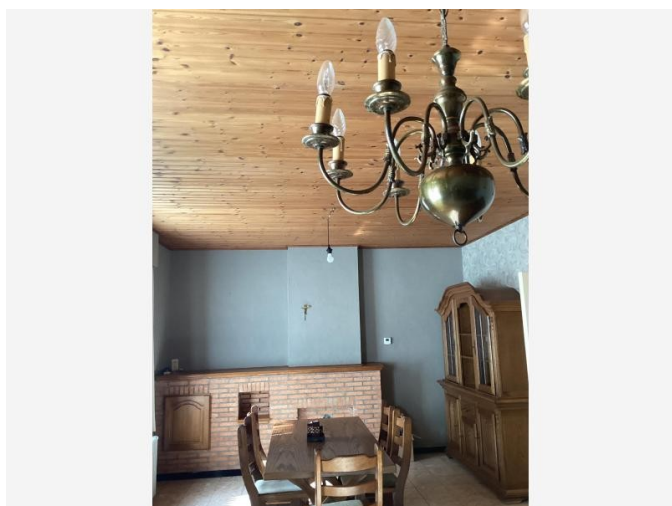
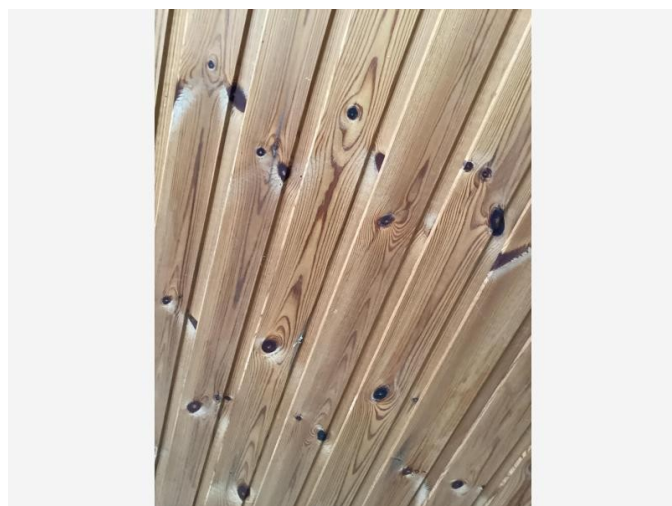
Beschrijving	Notitie	Terug te vinden op plannen
Fiche 26: Plafondafwerking in gipskarton/hout/pvc	Het plafond bestaat uit niet-asbestverdachte gipskartonplaten/hout-/pvc platen . Zonder destructie is het niet mogelijk om na te gaan of er asbestverdachte materialen aanwezig zijn achter de gipskartonplaten/hout-/pvc platen.	Plan 1.2: Gelijkvloers
Fiche 27: Dakbedekking - niet verdacht (Hoofdwoning)	-	Plan 1.7: Zolder

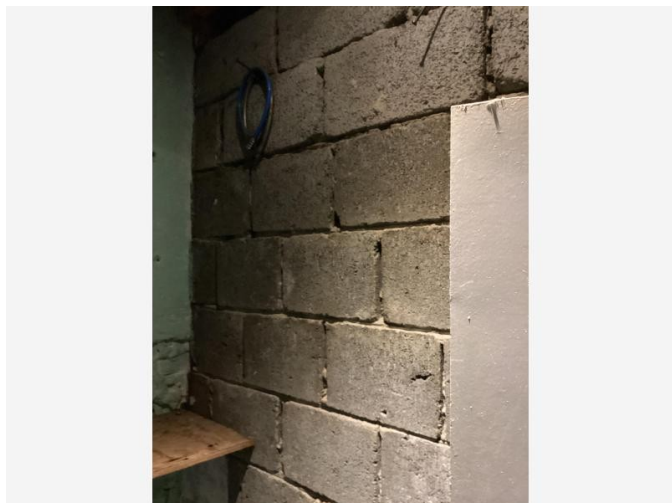
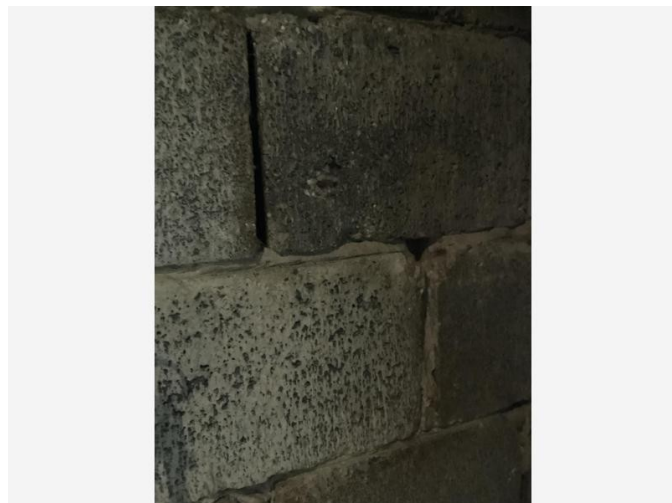
Beschrijving	Notitie	Terug te vinden op plannen
Fiche 28: Liftinfrastructuur - niet aanwezig	-	-
Fiche 29: Pleisterwerk - Niet aanwezig	Geen pleisterwerken aanwezig.	Plan 1.1: Gelijkvloers Plan 1.5: Zolder Plan 3.1: Garage
Fiche 30: Onderdak- niet aanwezig (Garage en Stal)	Geen asbestverdachte materialen onder de dakbedekking (onderdak,...) aanwezig.	Plan 2.2: Stal Plan 3.2: Garage
Fiche 31: Onderdak- niet aanwezig (Hoofdgebouw)	Geen asbestverdachte materialen onder de dakbedekking (onderdak,...) aanwezig.	Plan 1.6: Zolder
