Asbestinventarisatetest

Gielisheide 13, 3670 Oudsbergen

Attestnummer : 20260430-000020.000

Uitgegeven op : 30.04.2026

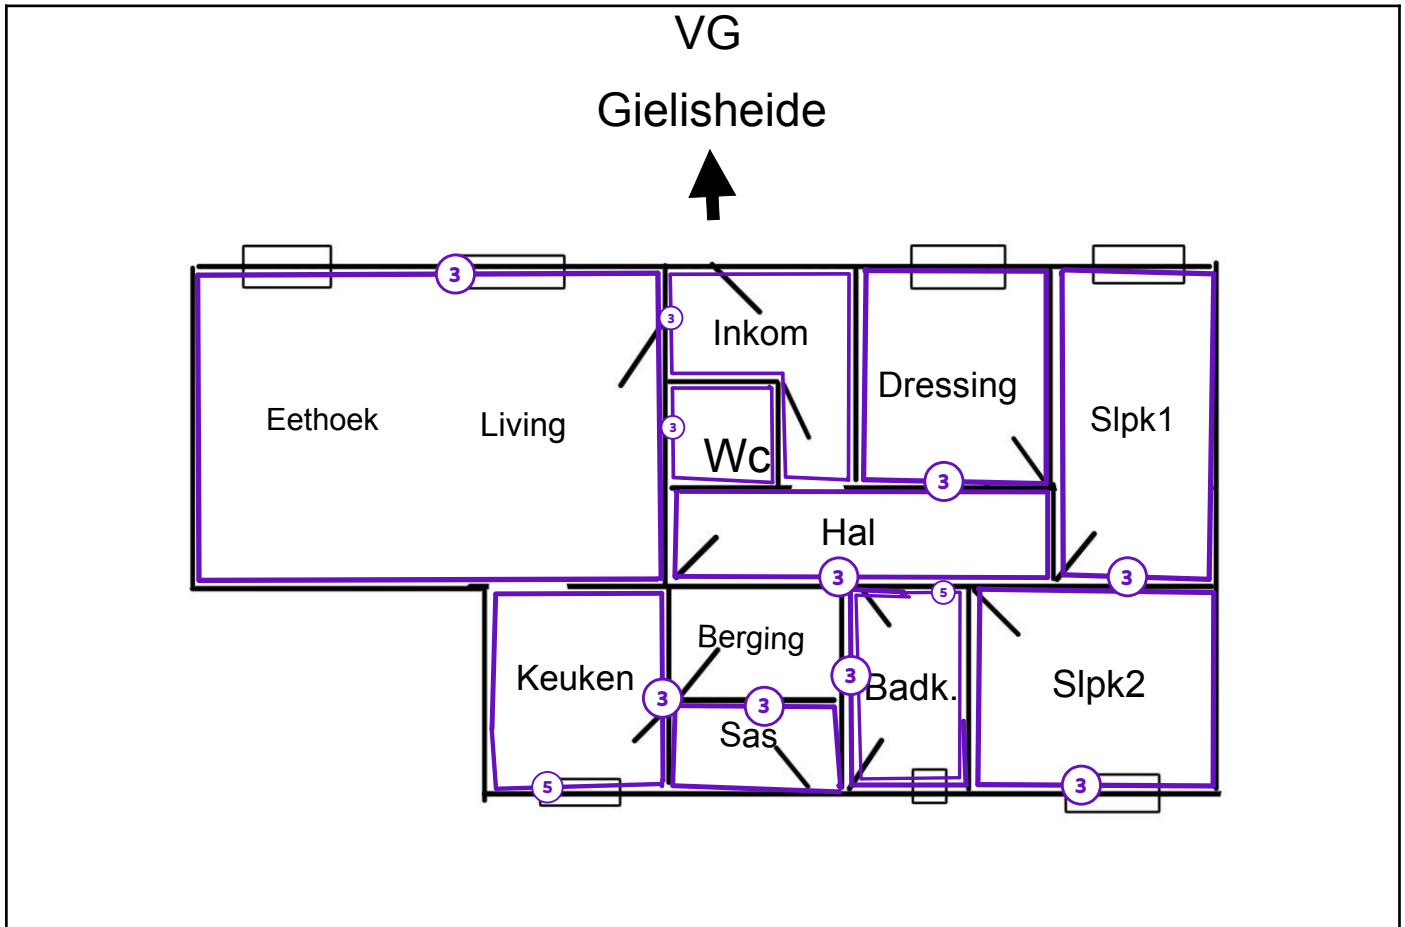
Plan 1.1: Gelijkvloers

Beschrijving	Type	Actie
3. Valse wand(en)/voorzetwand(en) - Gipskarton-Pvc-hout	Advies	-
5. Tegellijn achter wandtegels & plinten	Advies	-

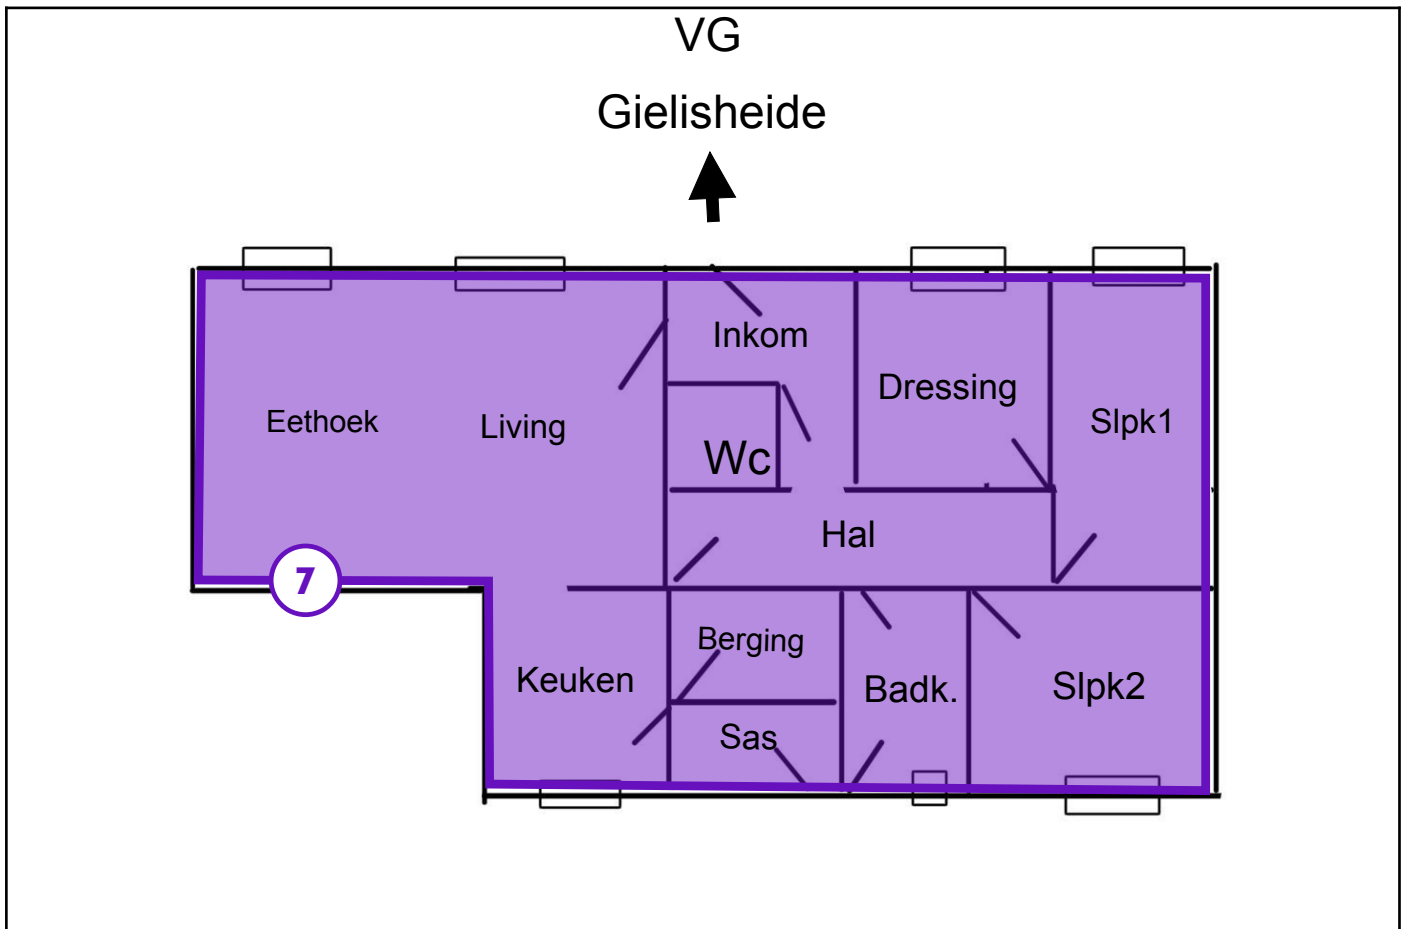
Plan 1.2: Gelijkvloers

Beschrijving	Type	Actie
7. Plafondafwerking in gipskarton/hout/pvc	Overige ruimte of materiaal	-

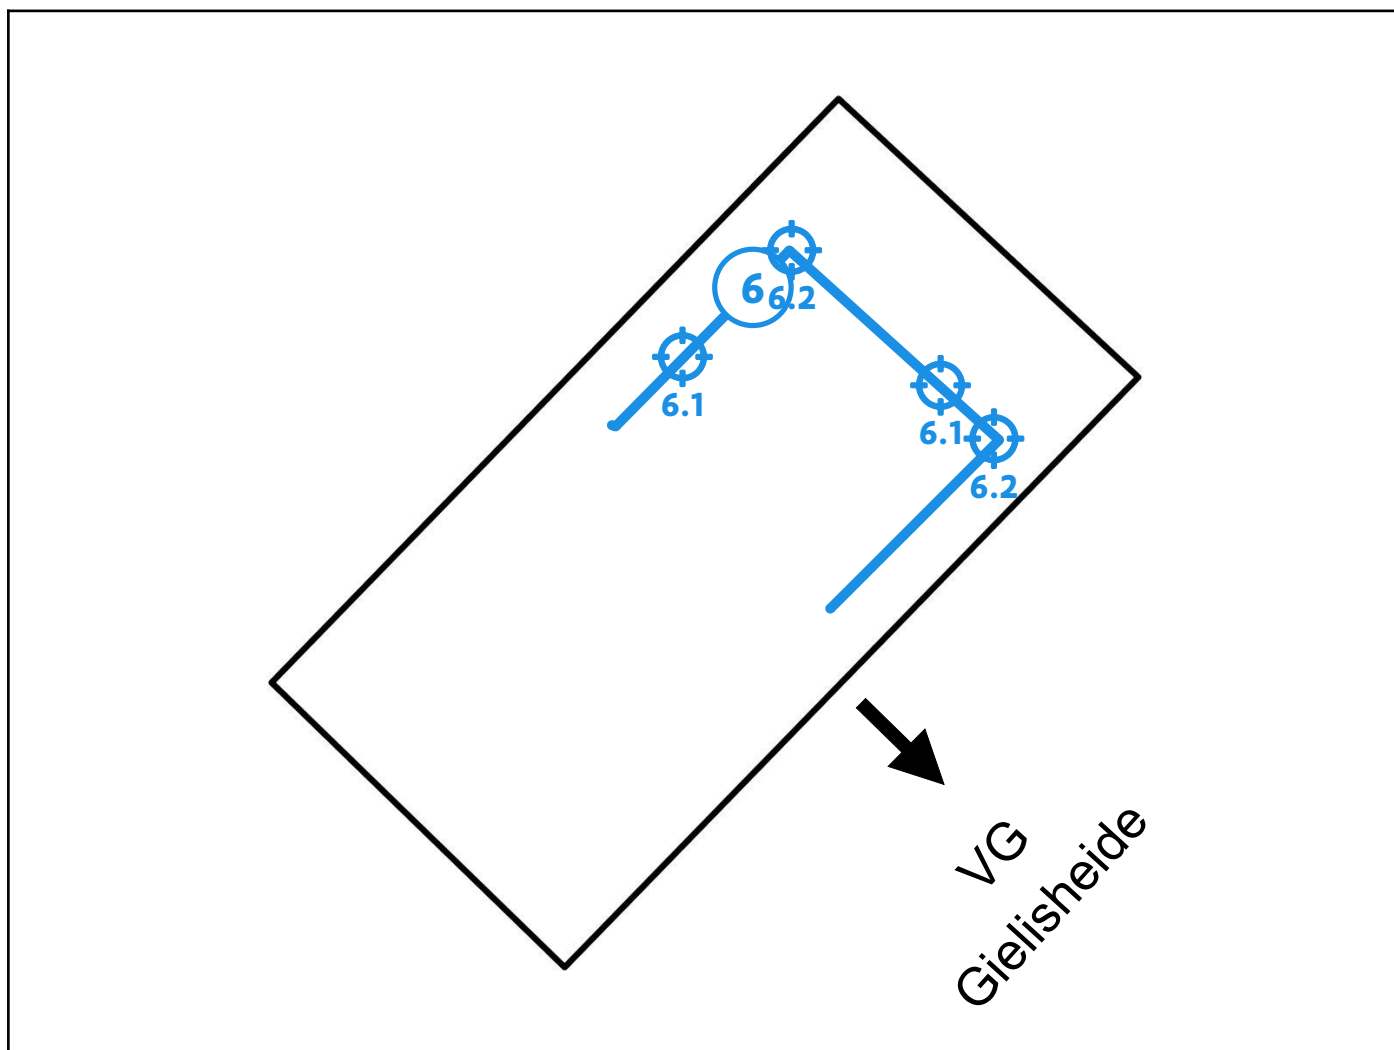
Plan 1.5: Zolder

Beschrijving	Type	Actie
6. Leidingisolatie - Bitumen	Geen asbest	-
6.1 Code: M02 - Recht	Mengmonster	-
6.2 Code: M03 - Bochten	Mengmonster	-

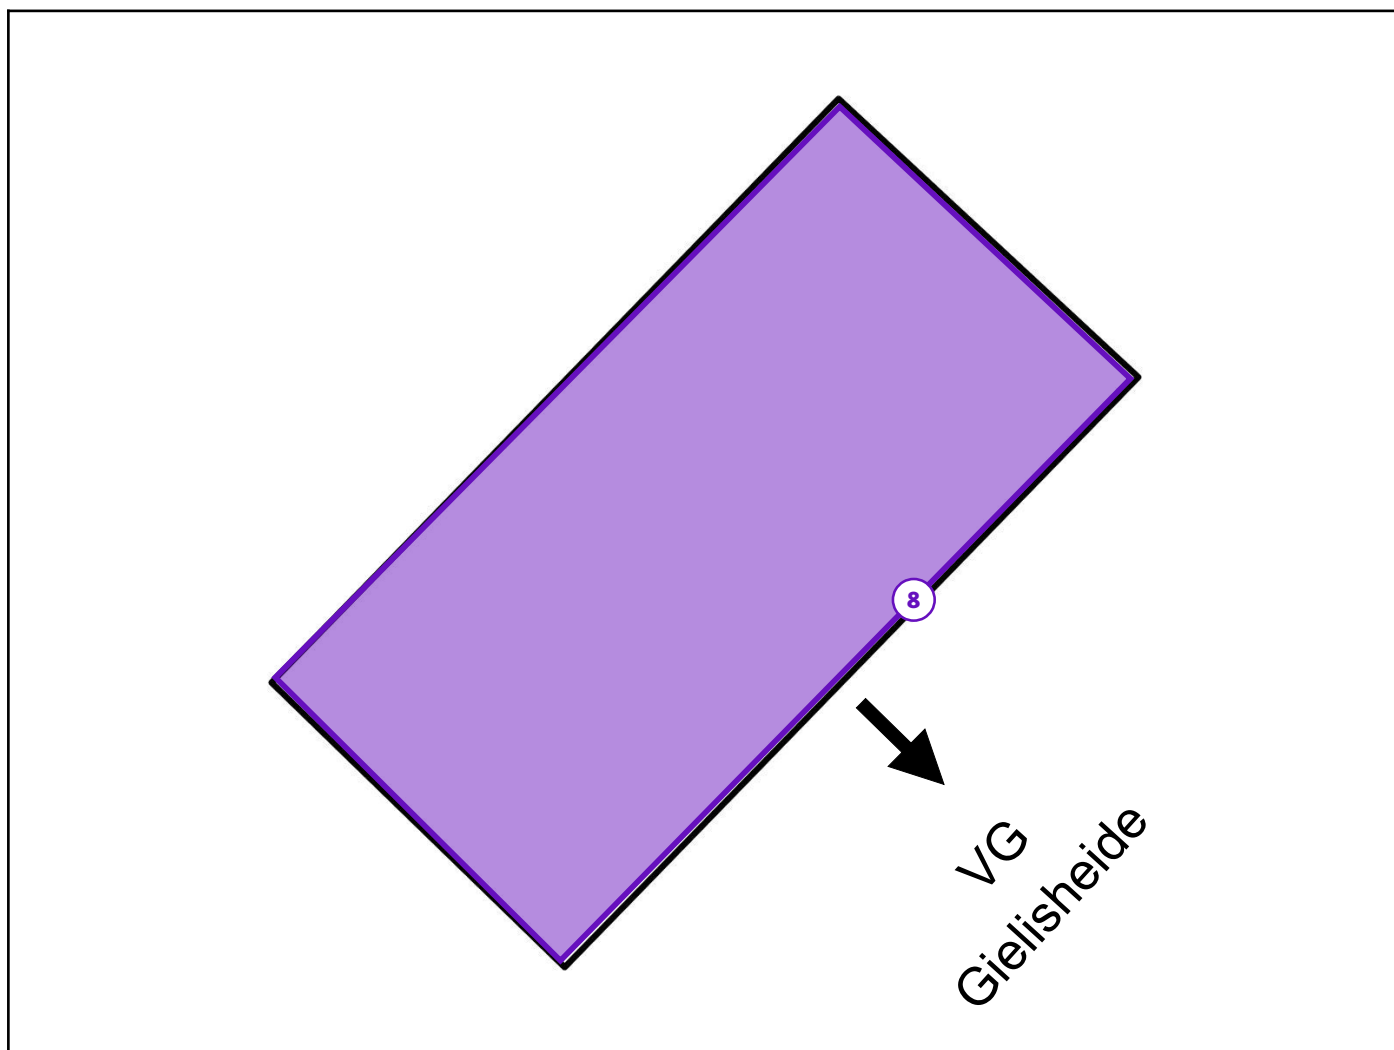
Plan 1.7: Zolder

Beschrijving	Type	Actie
8. Dakbedekking - niet verdacht	Overige ruimte of materiaal	-

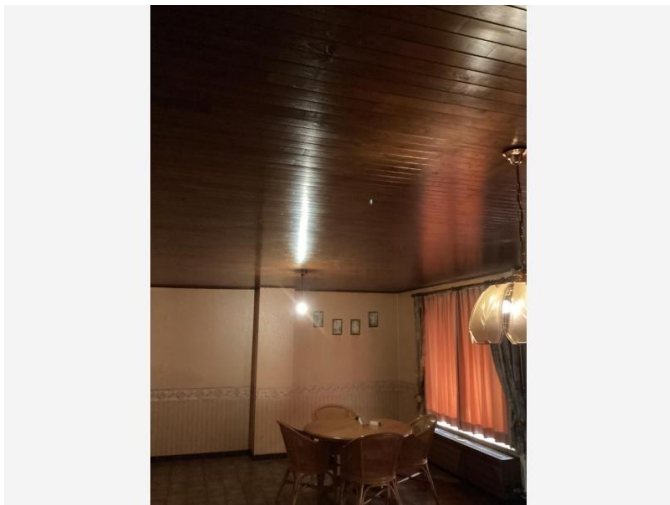
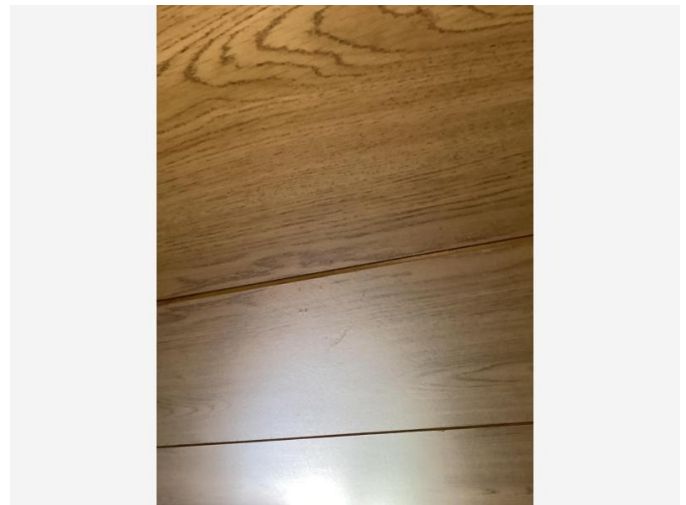
Beschrijving	Notitie	Terug te vinden op plannen
Fiche 7: Plafondafwerking in gipskarton/hout/pvc	Het plafond bestaat uit niet-asbestverdachte gipskartonplaten/hout-/pvc platen . Zonder destructie is het niet mogelijk om na te gaan of er asbestverdachte materialen aanwezig zijn achter de gipskartonplaten/hout-/pvc platen.	Plan 1.2: Gelijkvloers
Fiche 8: Dakbedekking - niet verdacht	-	Plan 1.7: Zolder
Fiche 9: Afdichtingsmateriaal (mastiek,kit,...) aan schrijnwerk - Niet verdacht	Het aanwezig afkittingsmateriaal is niet asbest-verdacht.	Plan 1.3: Gelijkvloers
