# Asbestinventarisatetest

Molenstraat 45, 2350 Vosselaar

Attestnummer : 20260316-000363.000

Uitgegeven op : 16.03.2026

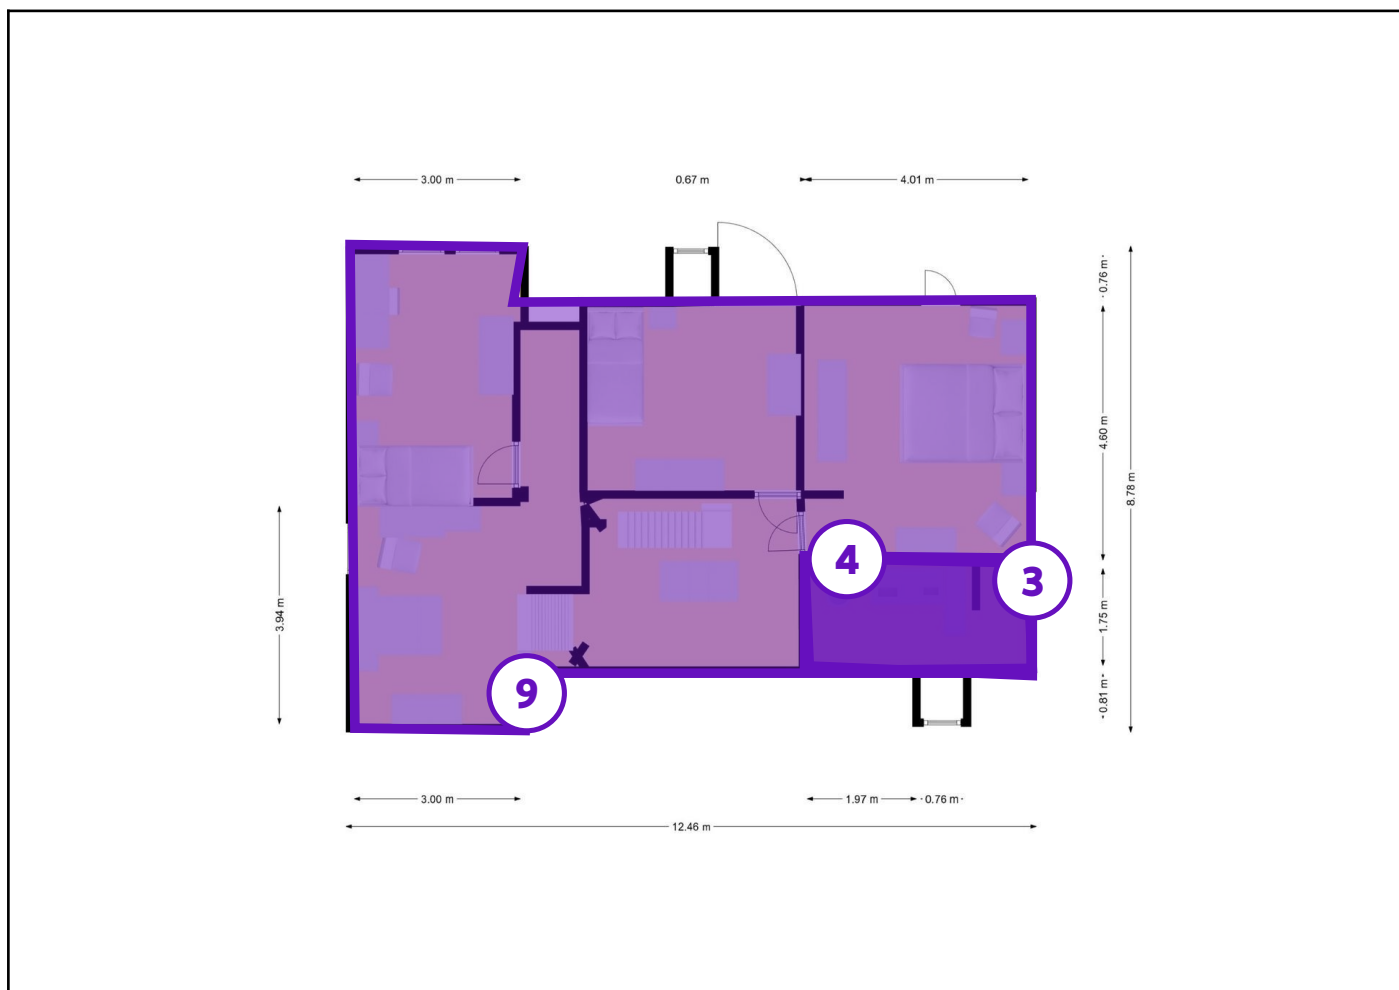
## Plan 1.2: Niveau +1

Beschrijving	Type	Actie
3. Muurtegels badkamers (lijm)	Advies	-
4. Vloertegels badkamers (lijm)	Advies	-
9. Dakbedekking bestaande uit leien (niet verdacht)	Overige ruimte of materiaal	-

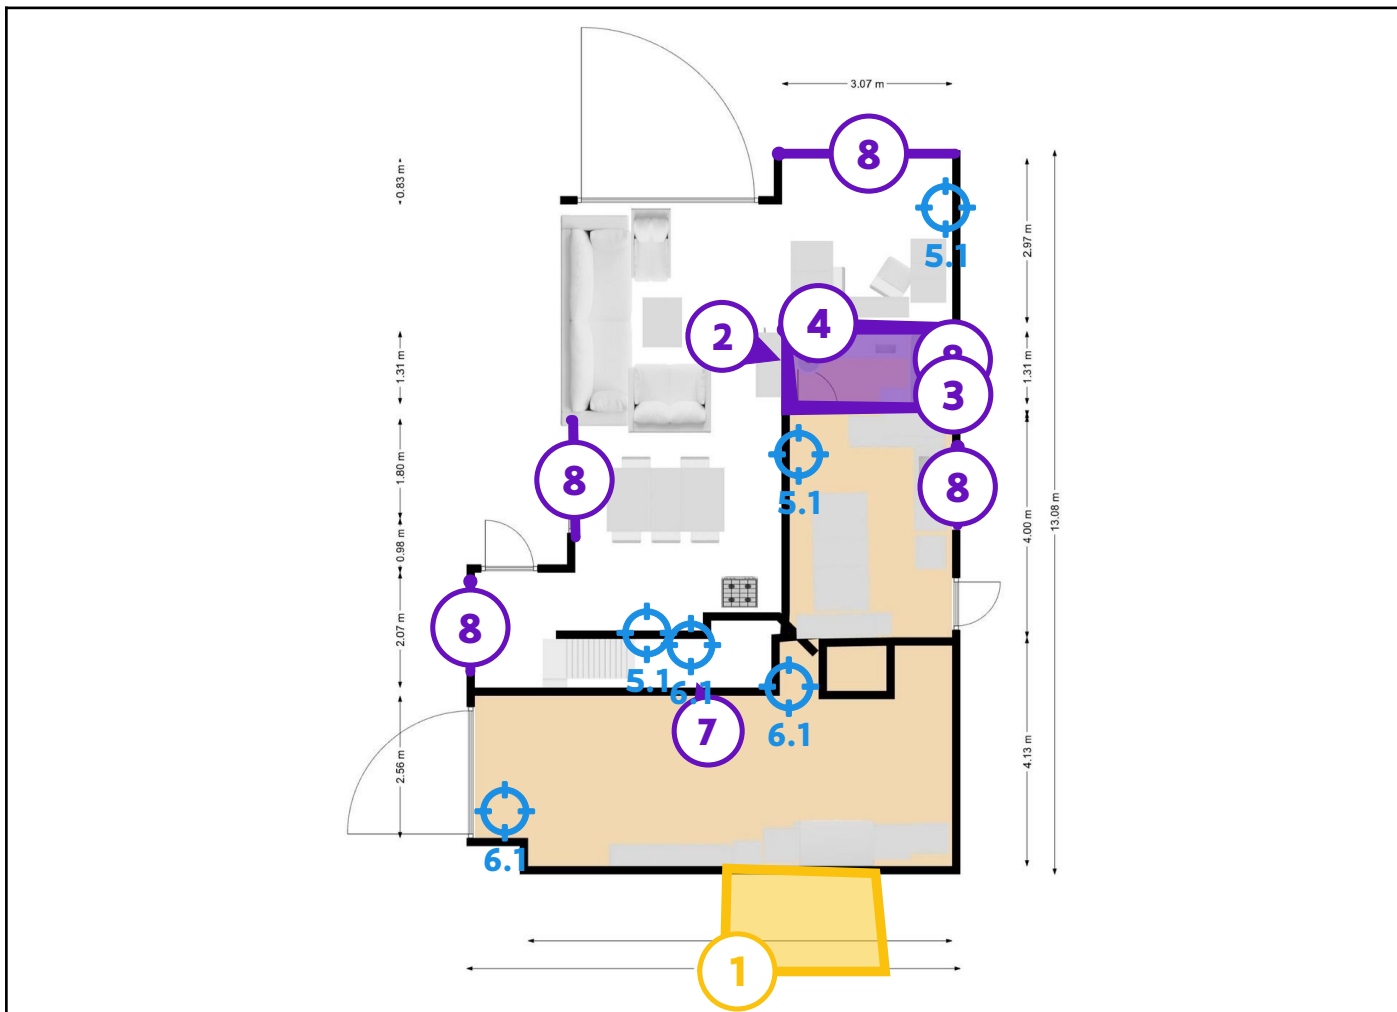
## Plan 1.3: Niveau 0

Beschrijving	Type	Actie
1. Carport	Uitsluiting	-
2. Kachelkoord	Advies	-
3. Muurtegels badkamers (lijm)	Advies	-
4. Vloertegels badkamers (lijm)	Advies	-
5. Pleisterwerk wanden	Geen asbest	-
5.1 Code: m001	Mengmonster	-
6. Pleisterwerk plafonds	Geen asbest	-

6.1 Code: m002	Mengmonster	-
7. CV-ketel (niet verdacht)	Overige ruimte of materiaal	-
8. Kit aan de ramen	Overige ruimte of materiaal	-

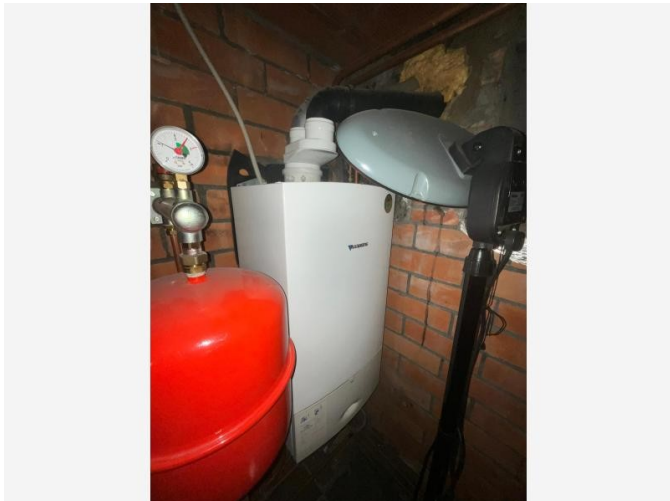
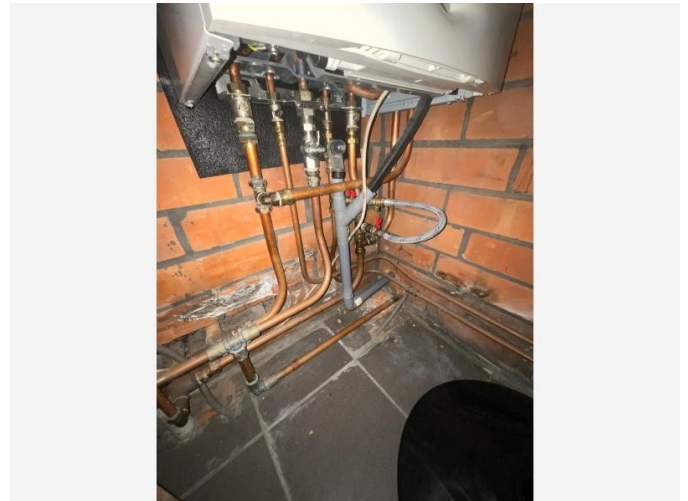
## Fiche 7: CV-ketel (niet verdacht)

Beschrijving	Notitie	Terug te vinden op plannen
Fiche 7: CV-ketel (niet verdacht)	De CV-ketel (dichtingen, isolerend materiaal) is niet asbestverdacht.	Plan 1.3: Niveau 0
Fiche 8: Kit aan de ramen	De kit aan de ramen is niet asbestverdacht.	Plan 1.3: Niveau 0
Fiche 9: Dakbedekking bestaande uit leien (niet verdacht)	De dakbedekking is niet-asbestverdacht. Dak vernieuwd in 2024, zie bewijsstukken.	Plan 1.2: Niveau +1
