# Asbestinventarisatattest

Wichelse steenweg 199, 9340 Lede

Attestnummer : 20260507-000508.000

Uitgegeven op : 07.05.2026

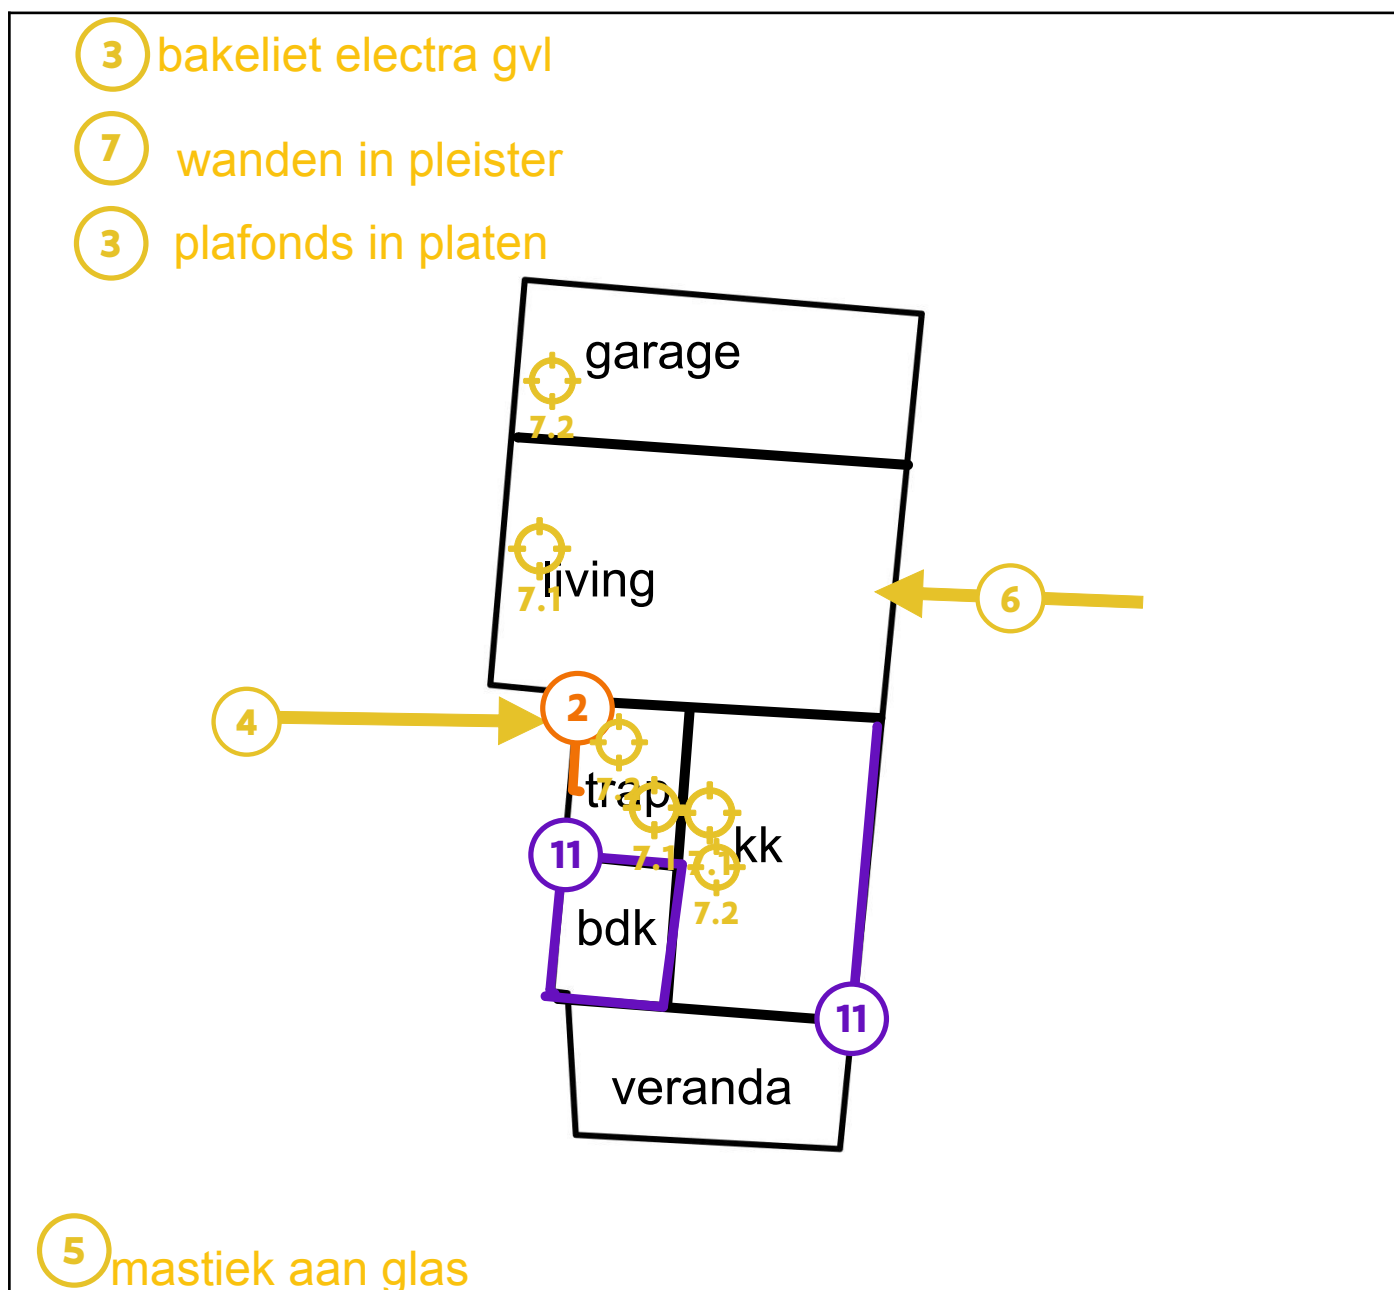
## Plan 1.1: Hoofgebouw plan gvl

Beschrijving	Type	Actie
2. inlegpaneel type glasal	Asbestmateriaal	<span style="background-color: #e67e22; color: white; padding: 2px 5px;">Verwijderen</span>
3. Bakeliet electra	Asbestmateriaal	<span style="background-color: #f1c40f; padding: 2px 5px;">Zorgvuldig beheren</span>
4. bakeliet zekeringkast	Asbestmateriaal	<span style="background-color: #f1c40f; padding: 2px 5px;">Zorgvuldig beheren</span>
5. mastiek alu ramen	Asbestmateriaal	<span style="background-color: #f1c40f; padding: 2px 5px;">Zorgvuldig beheren</span>

6. Asbest cement luikje	Asbestmateriaal	Zorgvuldig beheren
7. pleisterwerk wanden	Asbestmateriaal	Zorgvuldig beheren
7.1 Code: Mm extra	Mengmonster	-
7.2 Code: mm01	Mengmonster	-
11. faiancelijm achter tegels	Advies	-

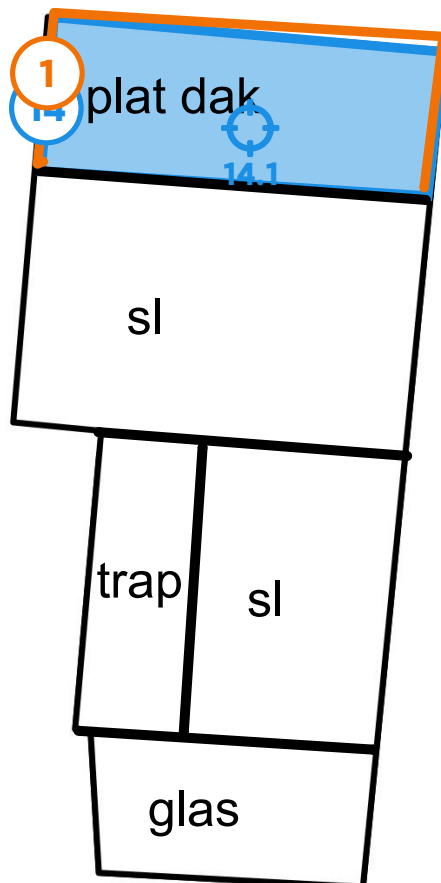
## Plan 1.2: Hoofdgebouw plan 1e

10 plafonds in platen

7 wanden in pleister

9 vloerzeilen ok

3 bakeliet electra 1e

5 mastieken aan glas

Beschrijving	Type	Actie
1. Asbest dekstenen	Asbestmateriaal	<a href="#">Verwijderen</a>

3. Bakeliet electra	Asbestmateriaal	Zorgvuldig beheren
5. mastiek alu ramen	Asbestmateriaal	Zorgvuldig beheren
7. pleisterwerk wanden	Asbestmateriaal	Zorgvuldig beheren
9. Vloerzeil type: niet asbest verdacht	Advies	-
10. Plafond type: Plaatmateriaal	Advies	-
14. roofing dak	Geen asbest	-
14.1 Code: Mm2	Puntmonster	-

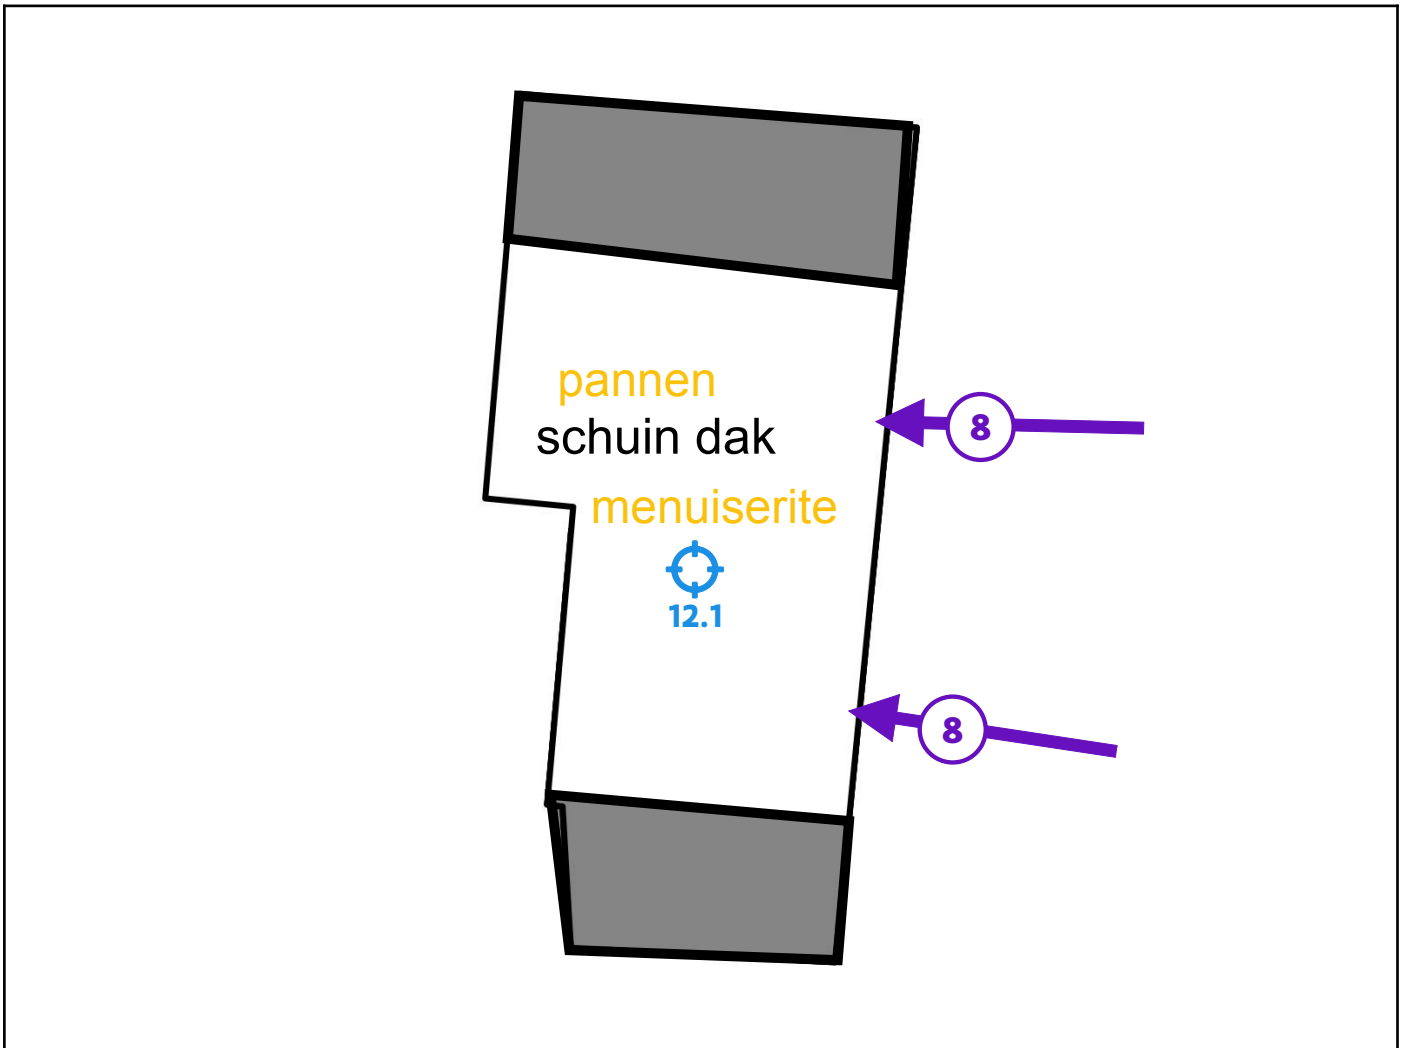
## Plan 1.3: Hoofdgebouw plan dak

Beschrijving	Type	Actie
8. Binnenkant schouw	Beperking	-
12. menuiserite onderdak	Geen asbest	-
12.1 Code: Mm3	Puntmonster	-
15. Dak type: niet asbest verdacht	Overige ruimte of materiaal	-

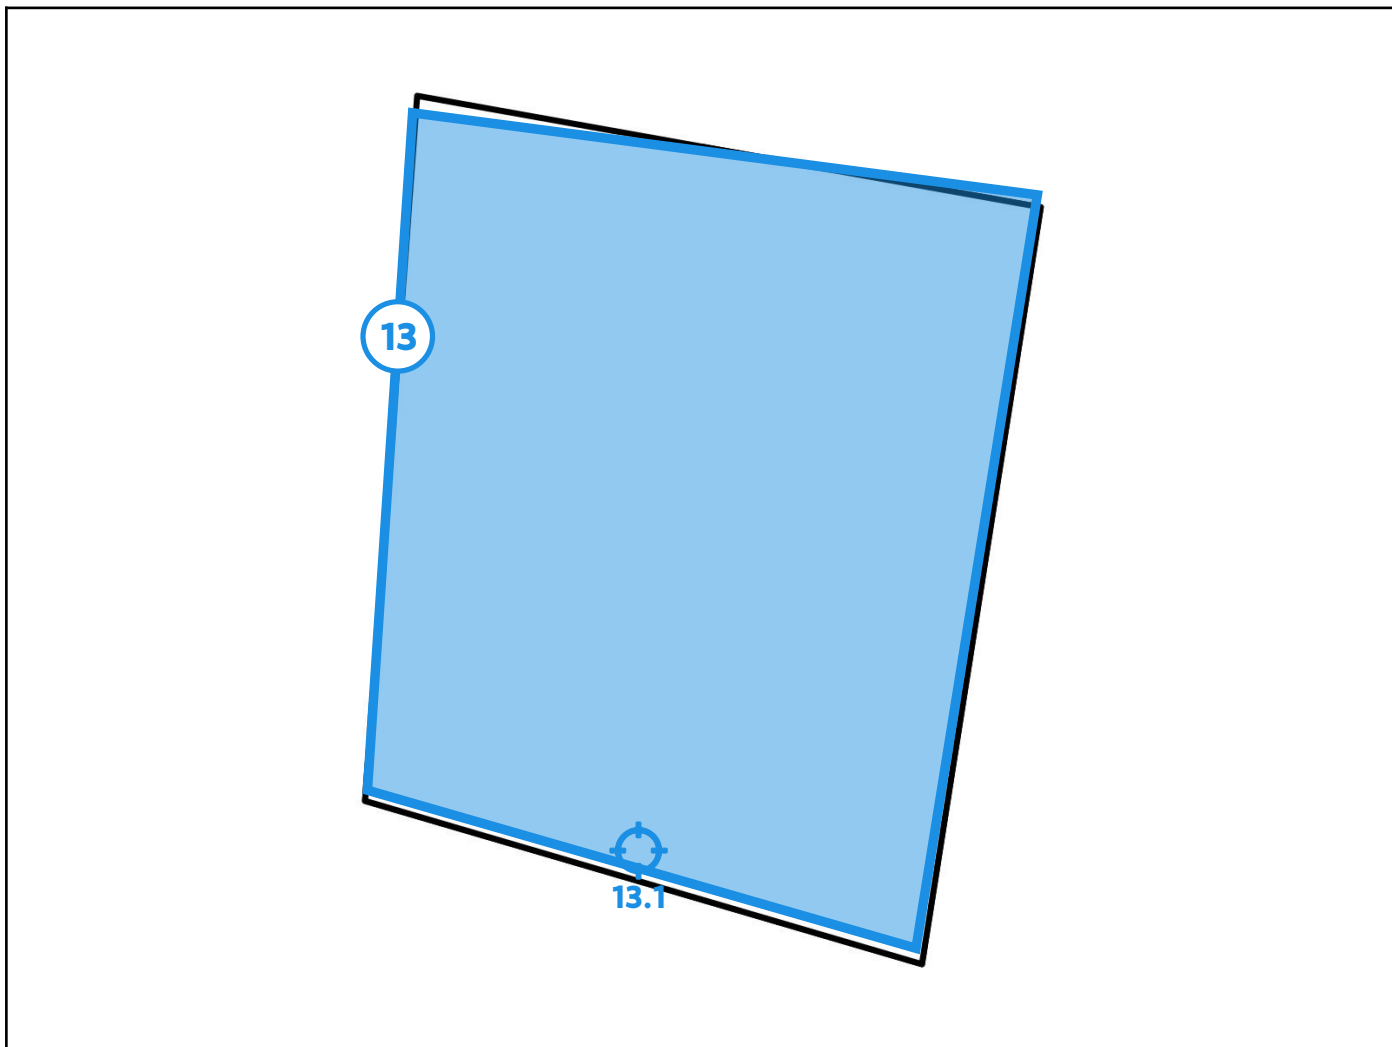
## Plan 2.2: Tuinhuis plan dak

Beschrijving	Type	Actie
13. Roofing tuinhuis	Geen asbest	-
13.1 Code: Mm4	Puntmonster	-

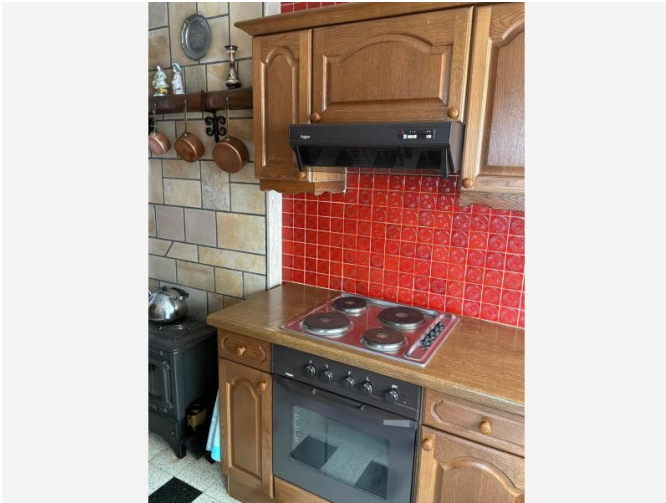
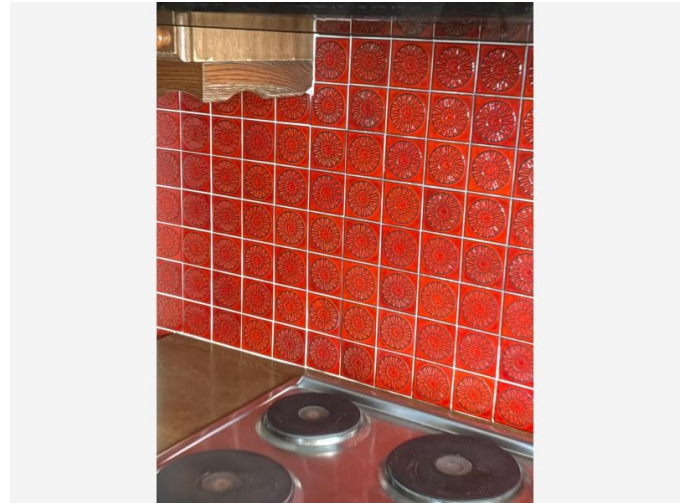
<b>Basis voor advies</b>	De asbestdeskundige beoordeelt het materiaal als niet-asbestverdacht.
--------------------------	---

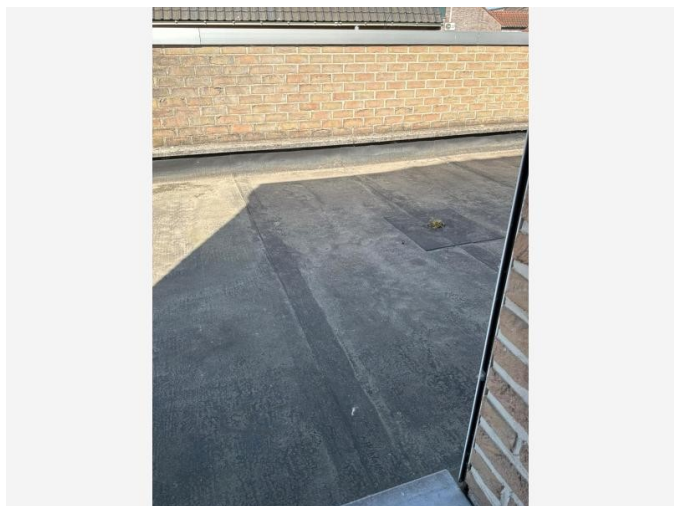
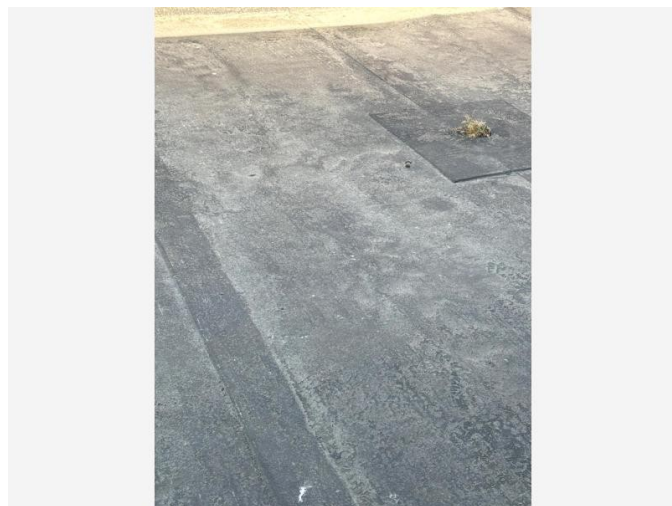
<b>Beschrijving</b>	Roofing tuinhuis
<b>Omgeving</b>	Buiten
<b>Primaire drager</b>	Schuin dak
<b>Bindmiddel van materiaal</b>	Bitumen (roofing, teer, asfalt)
<b>Gebondenheid op basis van bindmiddel</b>	Hecht
<b>Hoeveelheid (oppervlakte - aantal)</b>	<ul style="list-style-type: none"><li>• 20,00 m<sup>2</sup> - 1 stuk</li></ul>
<b>Totale oppervlakte</b>	20,00 m <sup>2</sup>
<b>Identificatiemethode</b>	Een monstername door de asbestdeskundige met laboanalyse door een asbestlabo.
<b>Destructieve handeling voor identificatie</b>	Nee
