Asbestinventarisatetest

Begijnhofstraat 16, 2500 Lier

Attestnummer : 20260506-000372.000

Uitgegeven op : 06.05.2026

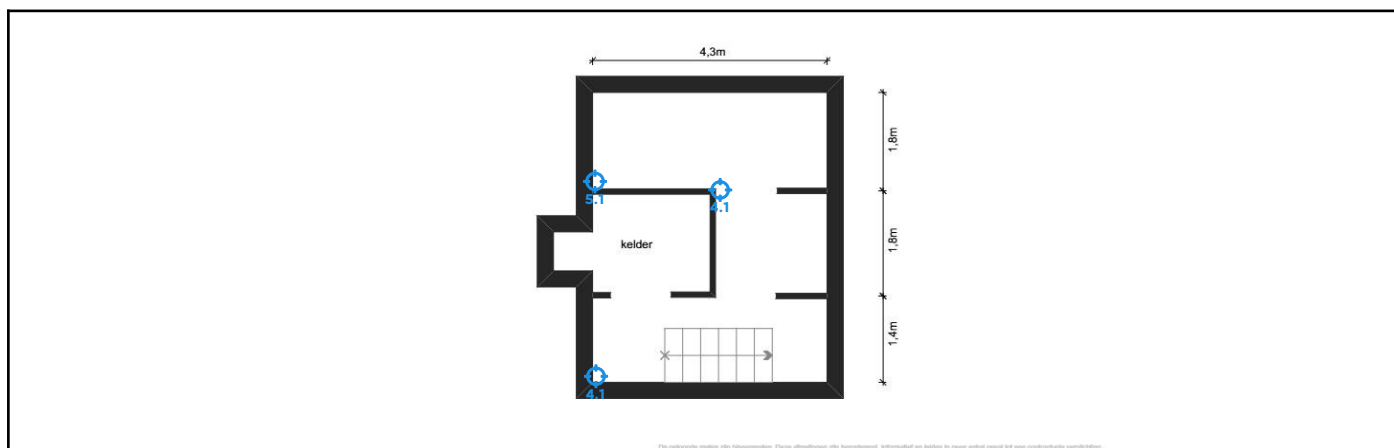
Plan 1.1: Plan kelder 1

Beschrijving	Type	Actie
4. Plafondpleister	Geen asbest	-
4.1 Code: MM02	Mengmonster	-
5. Wandpleister	Geen asbest	-
5.1 Code: MM01	Mengmonster	-

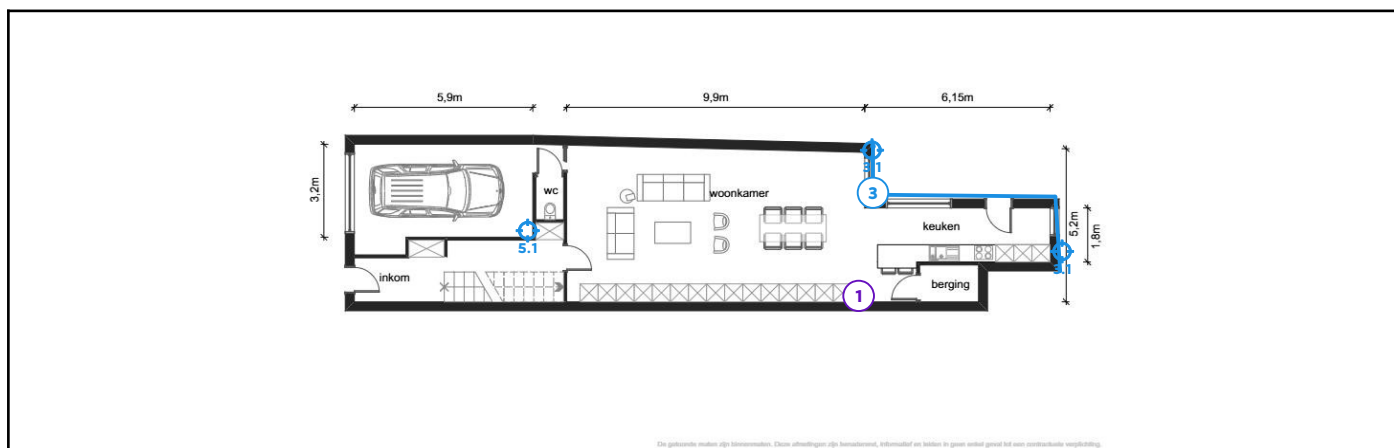
Plan 1.2: Plan GLVL

Beschrijving	Type	Actie
1. Materialen van rookgaskanalen	Beperking	-
3. Crepi buitengevel terras	Geen asbest	-
3.1 Code: MM03	Mengmonster	-
5. Wandpleister	Geen asbest	-
5.1 Code: MM01	Mengmonster	-

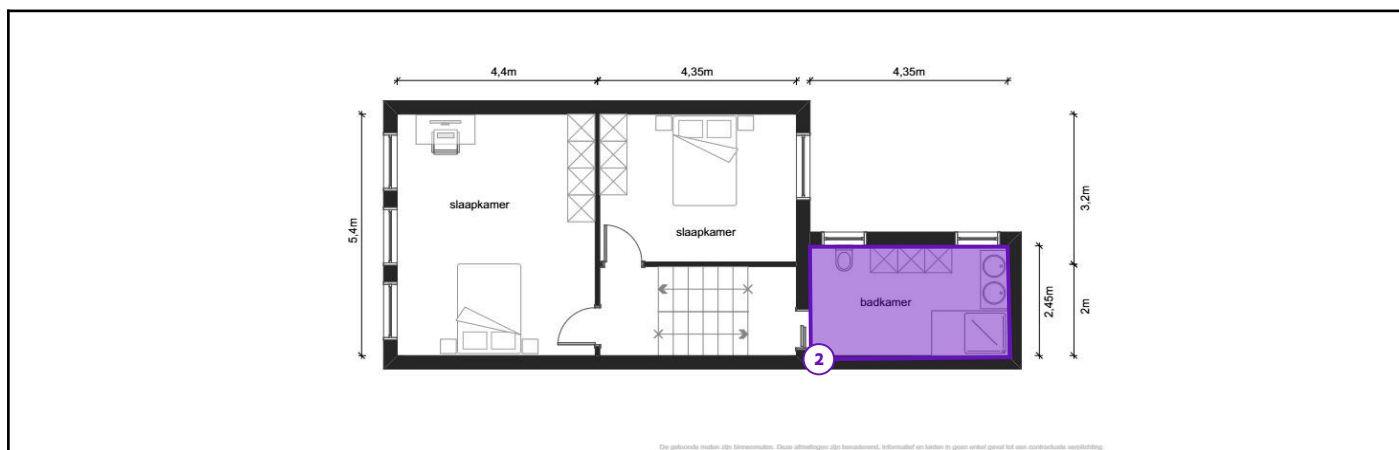
Plan 1.3: Plan V1

Beschrijving	Type	Actie
2. Roofing plat dak badkamer	Beperking	-
