Asbestinventarisatetest

Bazelstraat 107, 9150 Beveren-Kruibeke-Zwijndrecht

Attestnummer : 20260506-000183.000

Uitgegeven op : 06.05.2026

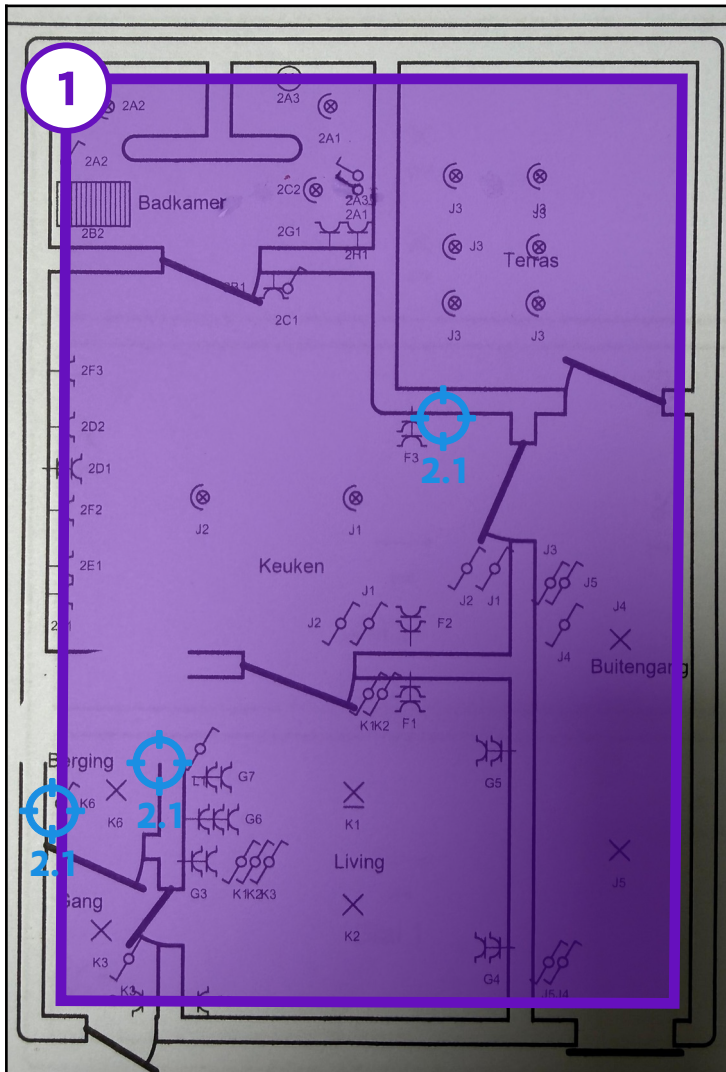
Plan 1.1: Gelijkvloers

binnenmuren bepleisterd

Beschrijving	Type	Actie
1. Plafonds uit niet asbestverdacht materiaal	Advies	-
2. Pleisterwerk wanden	Geen asbest	-
2.1 Code: SN01	Mengmonster	-

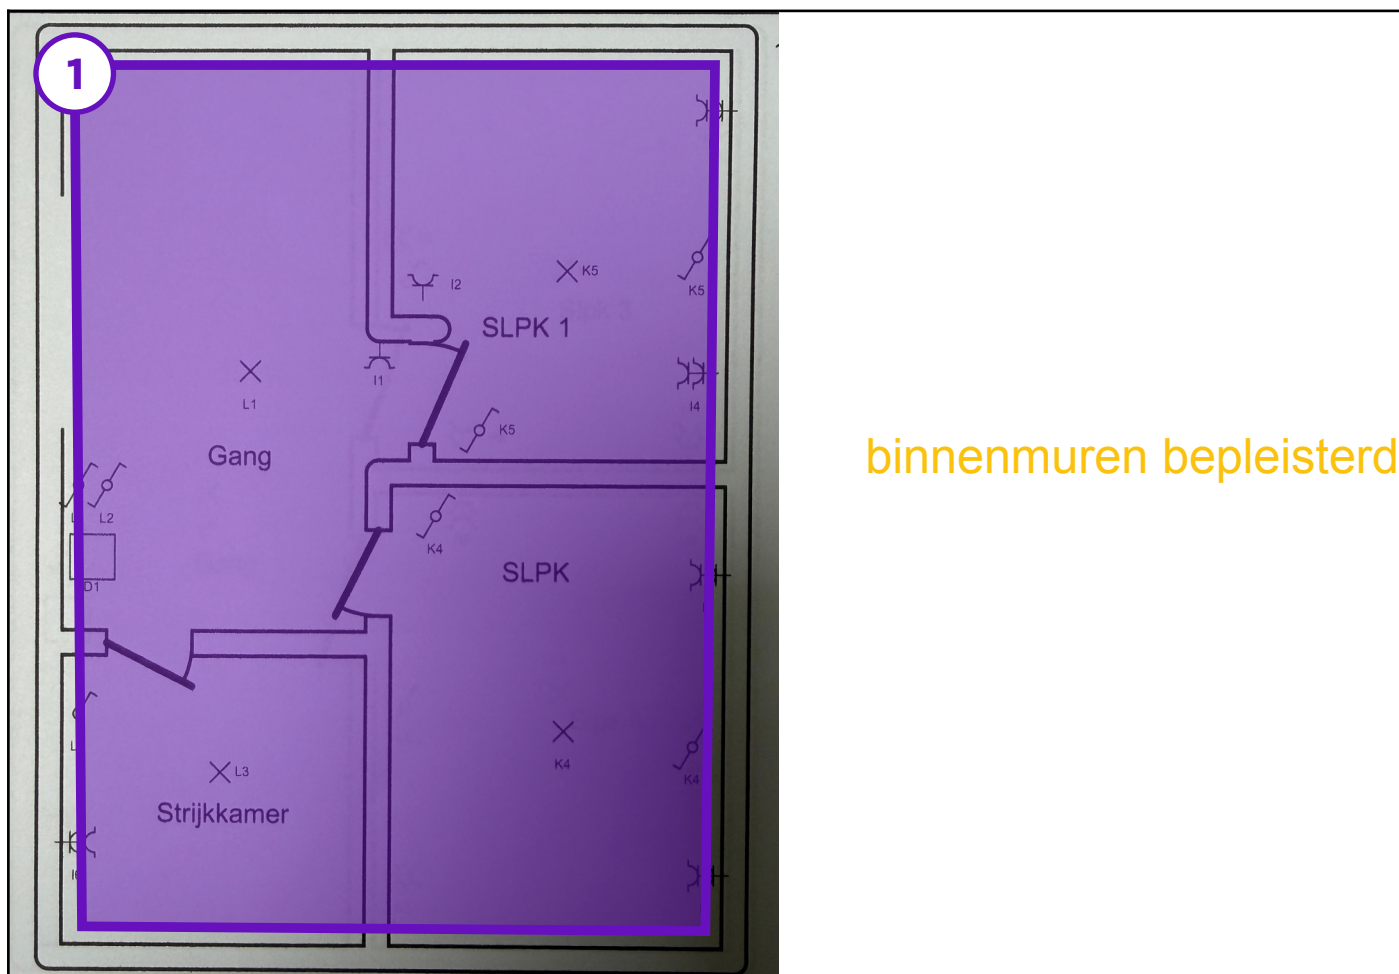
Plan 1.2: Verdiep 1

Beschrijving	Type	Actie
1. Plafonds uit niet asbestverdacht materiaal	Advies	-
2. Pleisterwerk wanden	Geen asbest	-

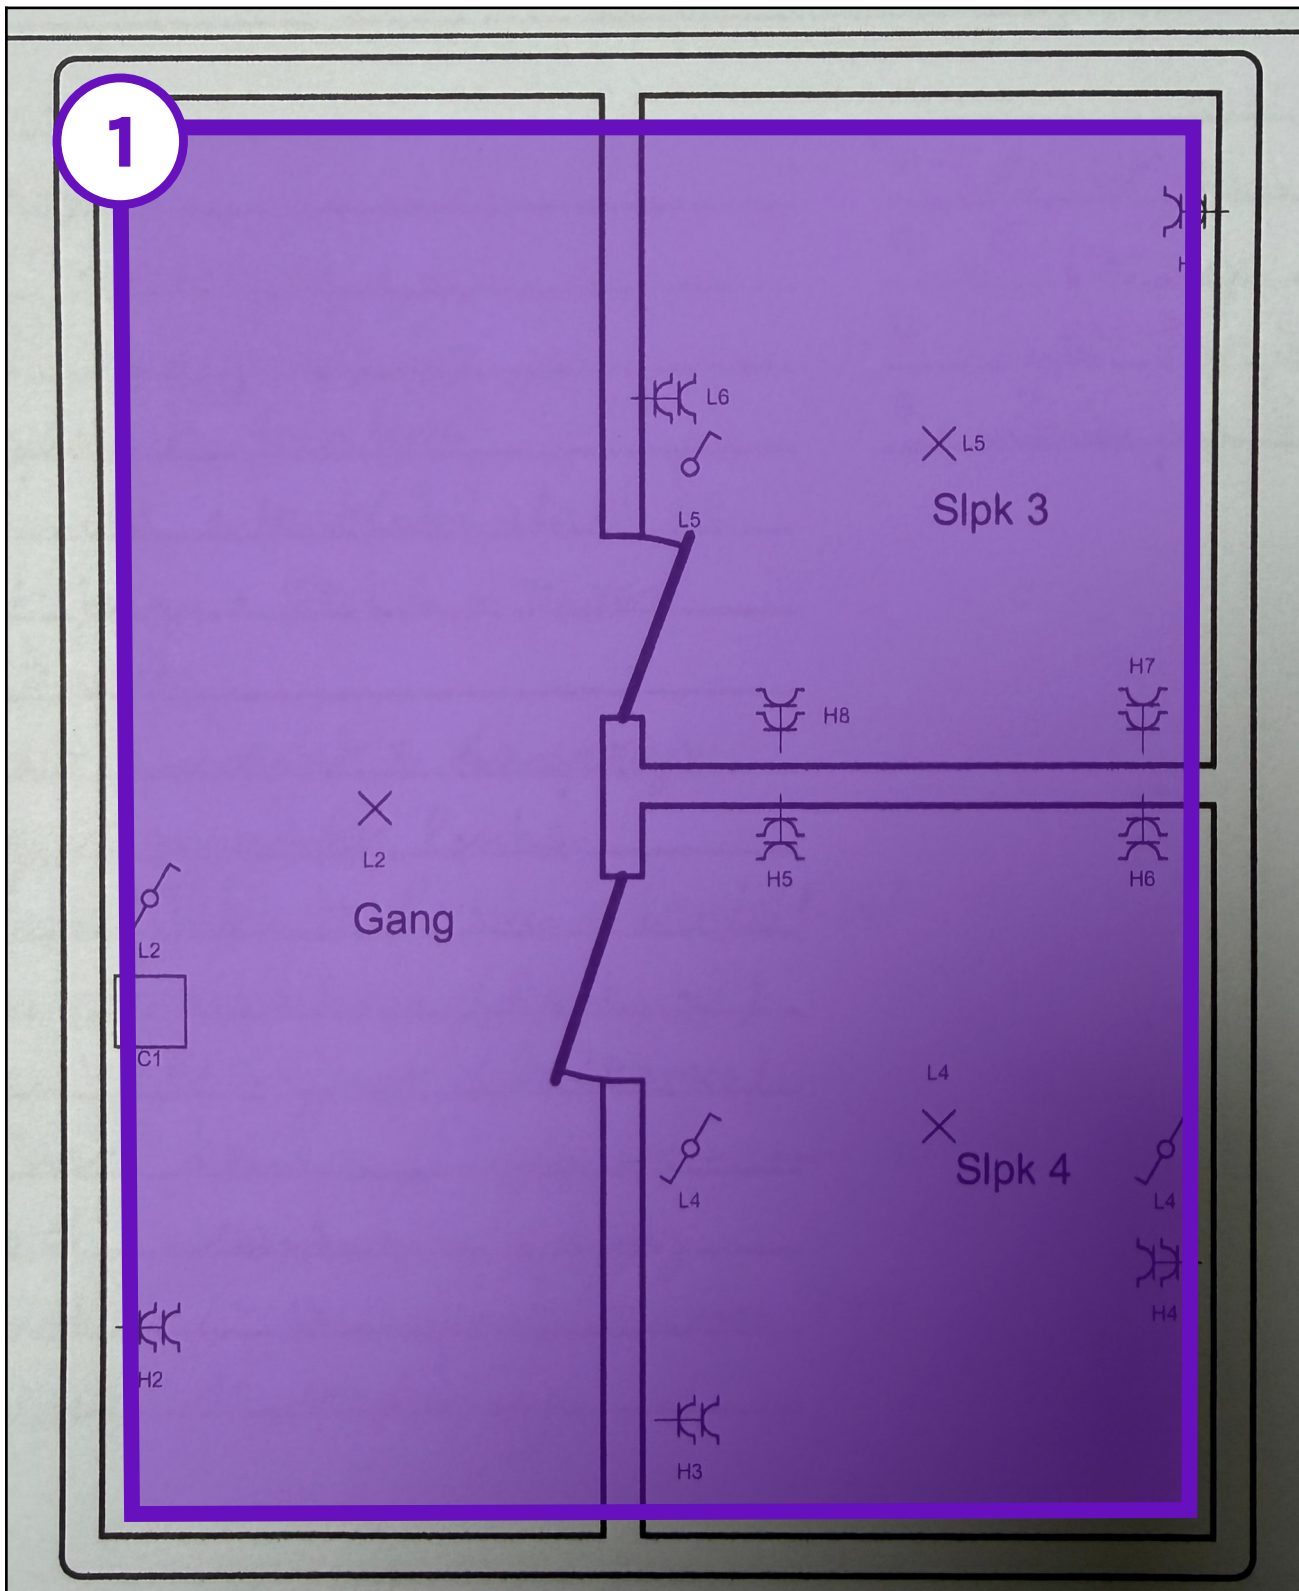
Plan 1.3: Verdiep 2

1. Plafonds uit niet asbestverdacht materiaal	Advies	-
---	--------	---

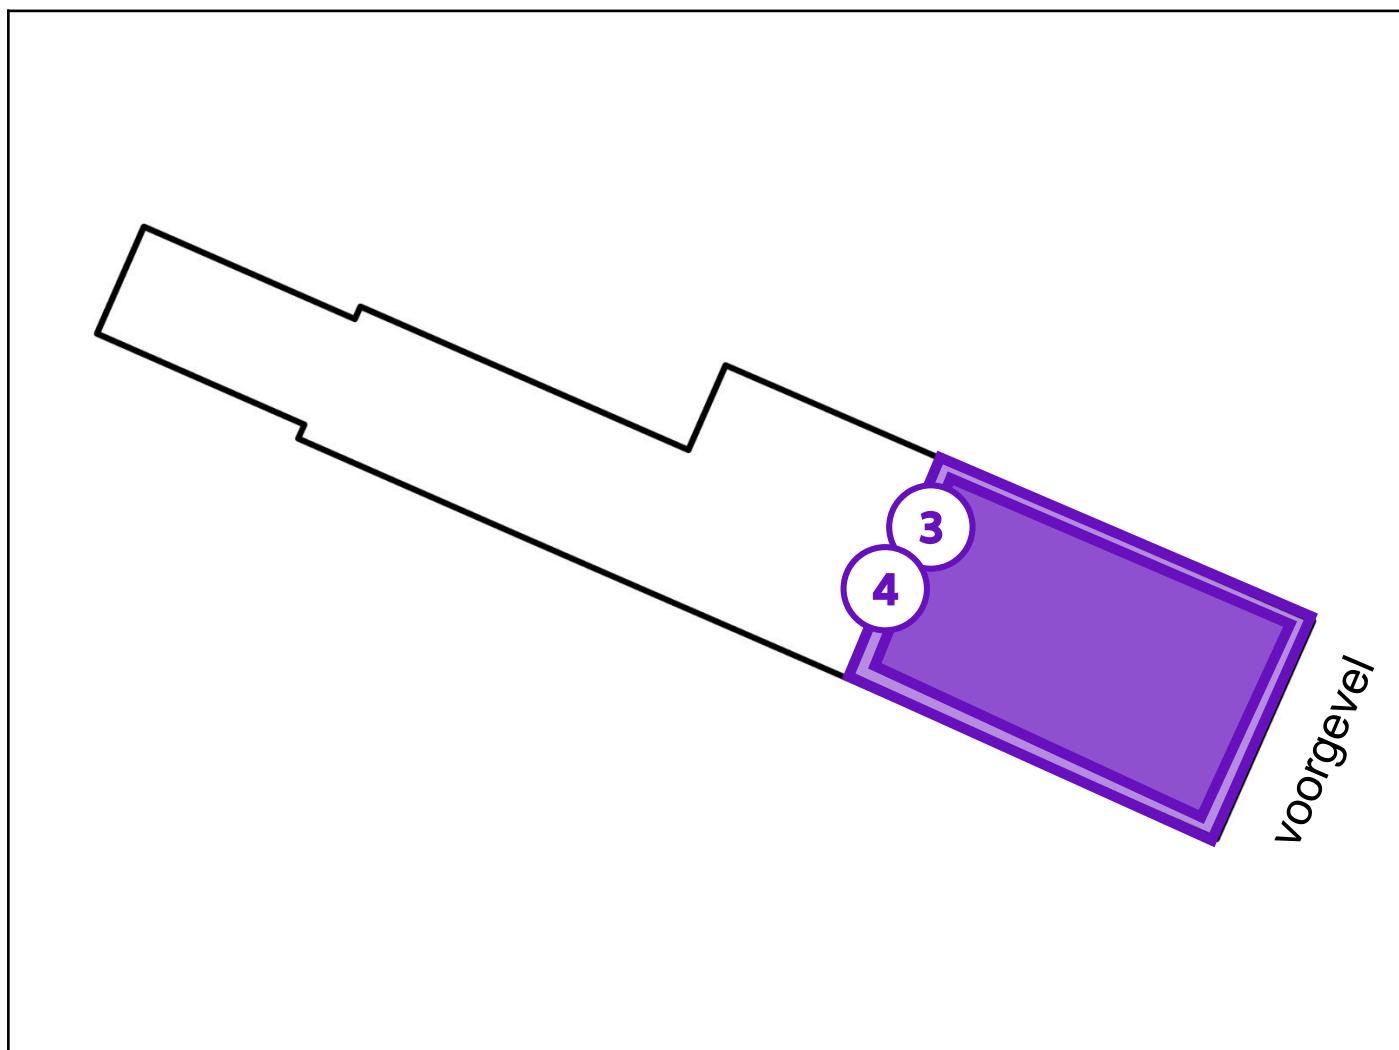
Plan 1.4: Woning plan bovenaanzicht

Beschrijving	Type	Actie
3. Materialen onder de dakbedekking (onderdak, \hat{a} \ddagger)	Overige ruimte of materiaal	-
4. Dakbedekking	Overige ruimte of materiaal	-
