# Asbestinventarisatetest

Heidebergstraat 148, 3010 Leuven

Attestnummer : 20260323-000500.000

Uitgegeven op : 23.03.2026

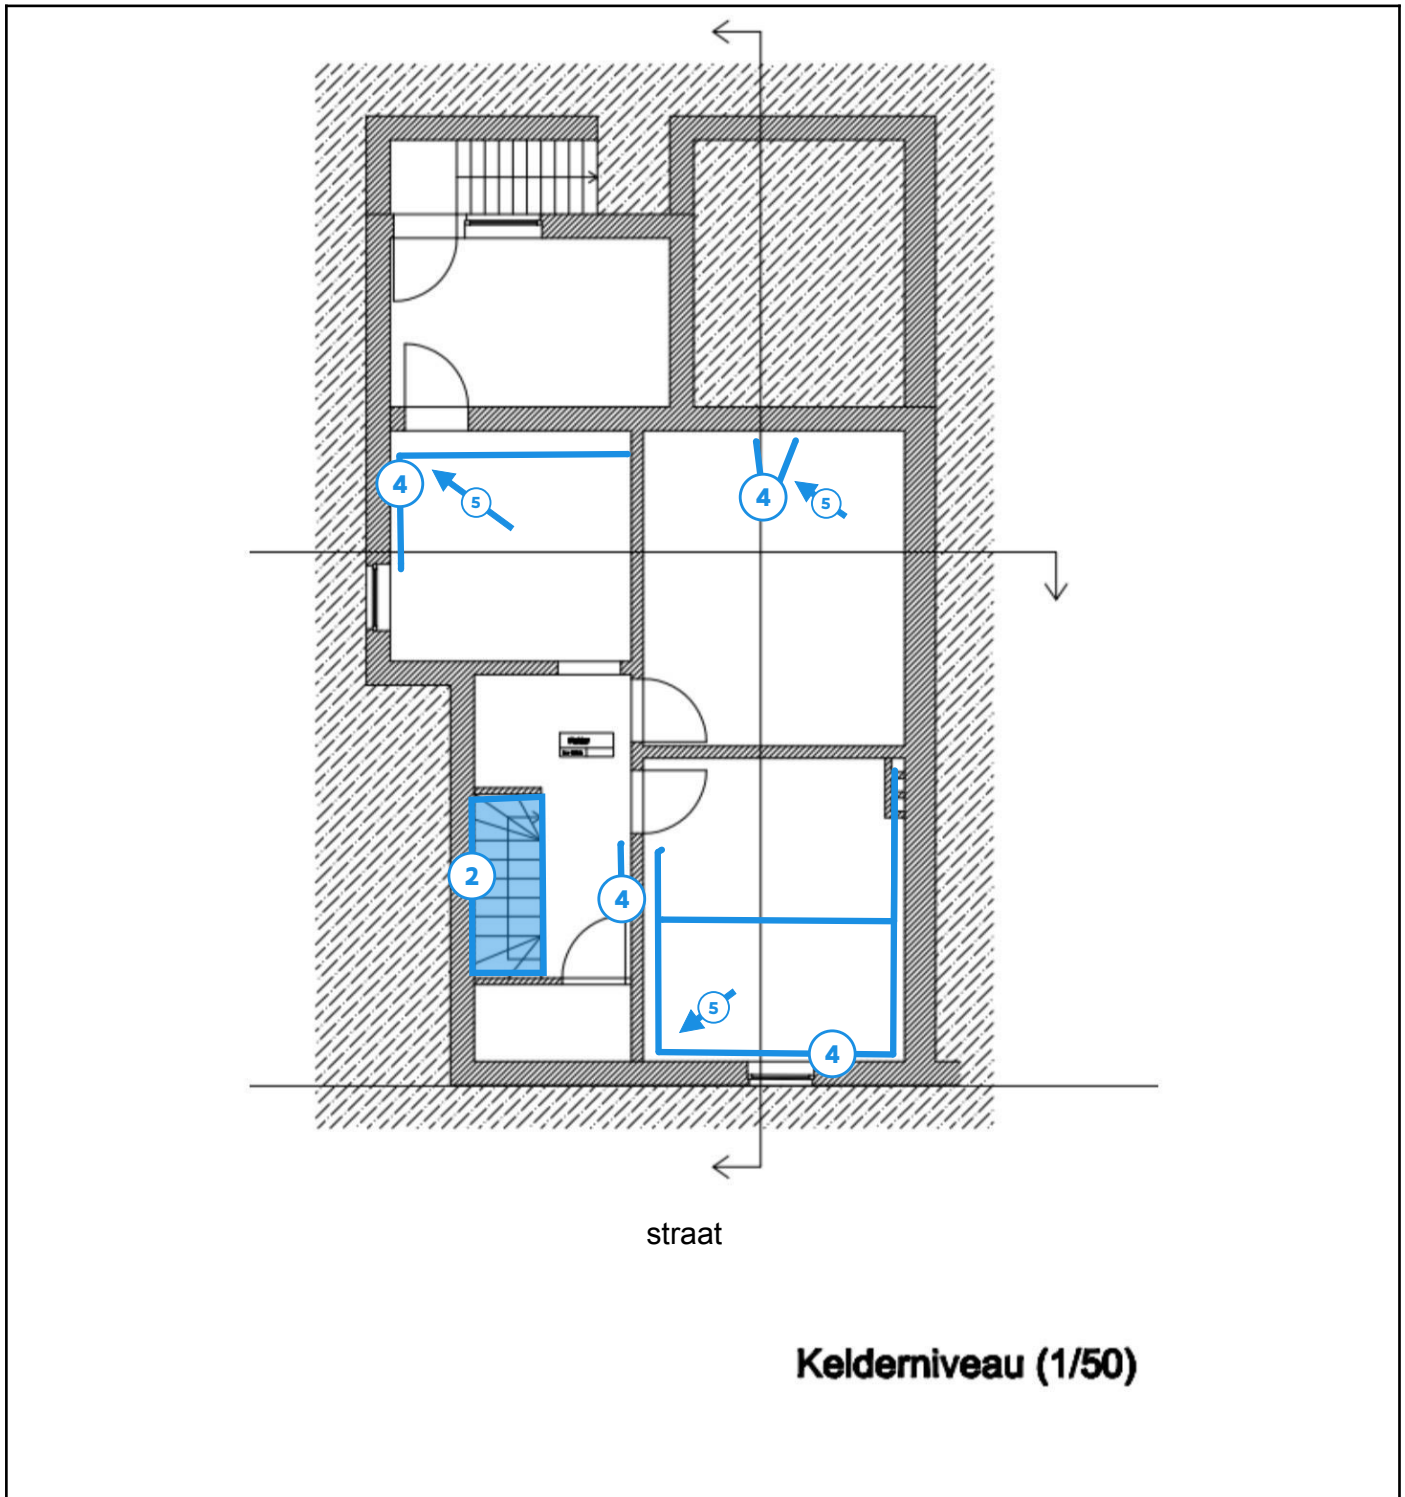
## Plan 1.1: Niv -1

Beschrijving	Type	Actie
2. Vinyl	Geen asbest	-

4. Leidingisolatie rechte stukken (gips)	Geen asbest	-
5. Leidingisolatie bochten (gips)	Geen asbest	-

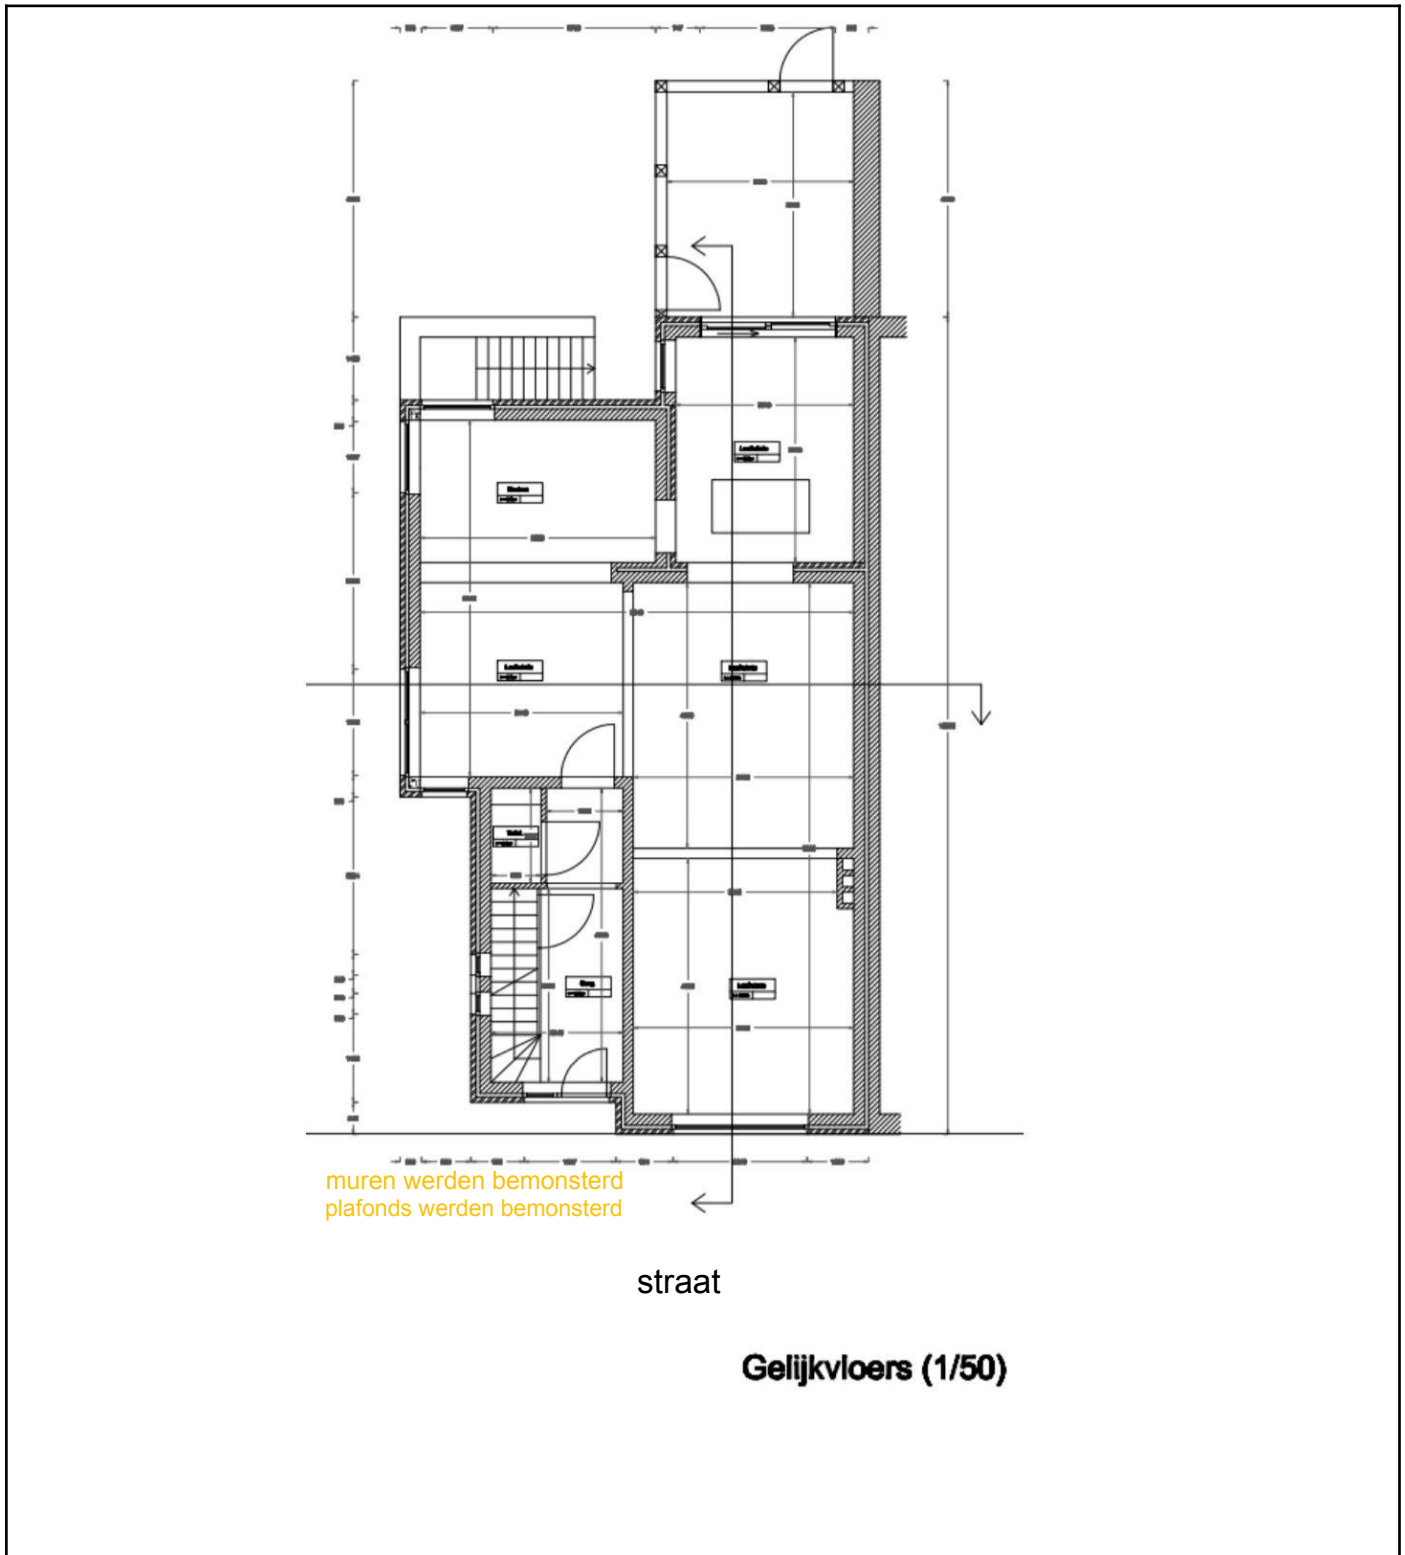
## Plan 1.2: Niv +0

Beschrijving	Type	Actie
3. Pleisterwerk wanden	Geen asbest	-

6. Pleisterwerk plafonds	Geen asbest	-
--------------------------	-------------	---
