Asbestinventarisatetest

Vissenakenstraat 338, 3300 Tienen

Attestnummer : 20260408-000376.000

Uitgegeven op : 08.04.2026

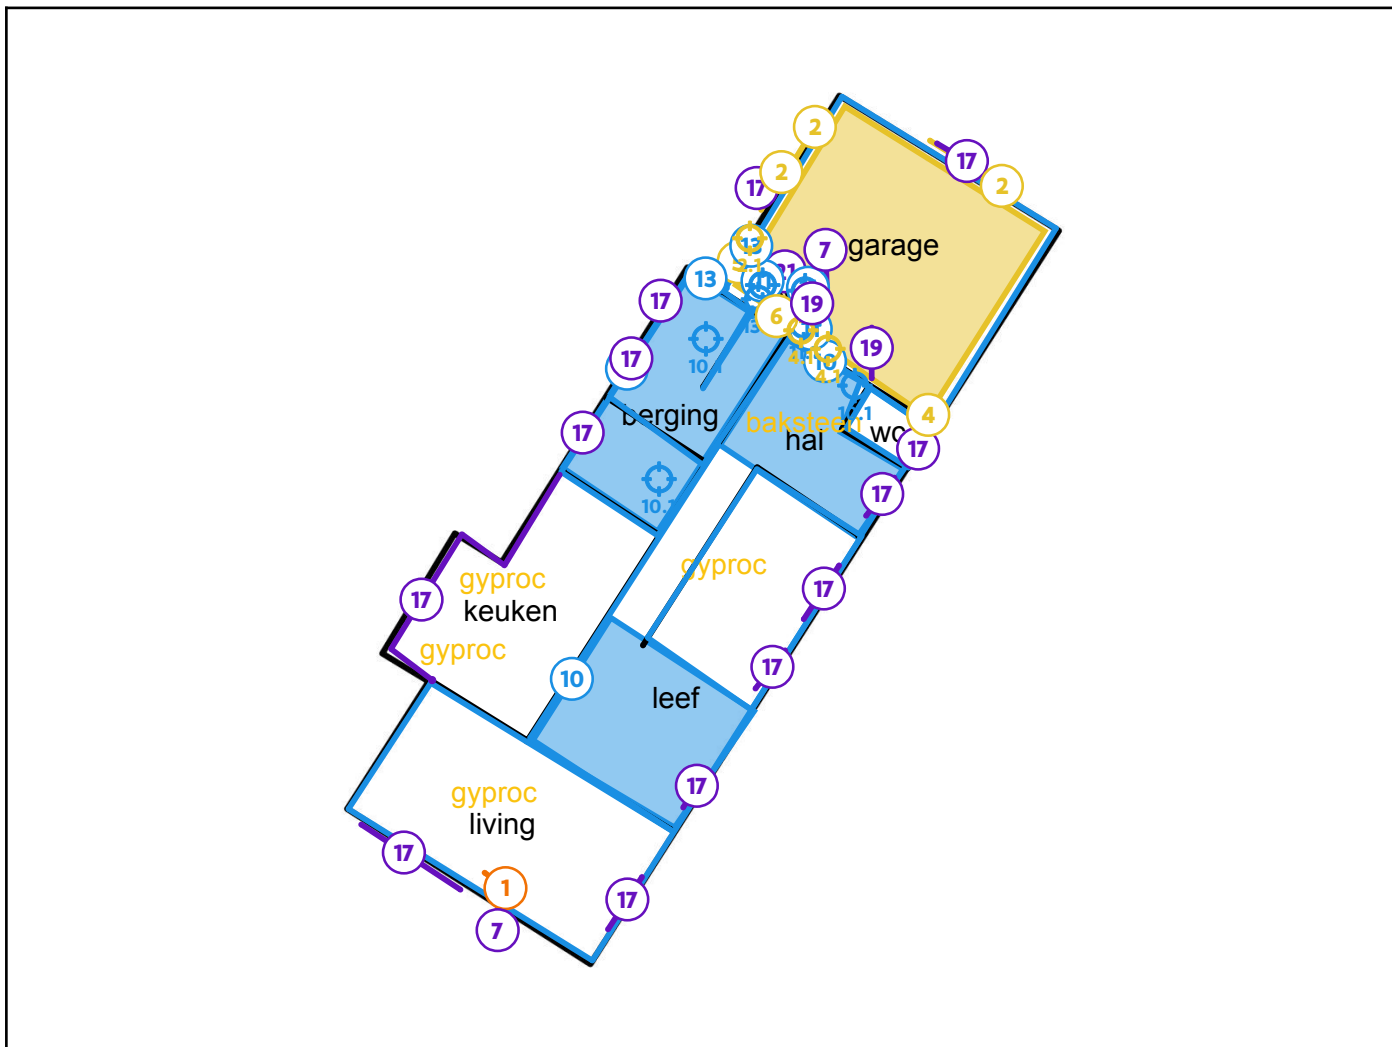
Plan 1.1: Hoofdgebouw GV

Beschrijving	Type	Actie
1. Houtkachel koord	Asbestmateriaal	Verwijderen
2. Massal tablet garage	Asbestmateriaal	Zorgvuldig beheren
2.1 Code: Massal tablet	Puntmonster	-
4. Plafond menuiserie garage	Asbestmateriaal	Zorgvuldig beheren
4.1 Code: Menuiserie plaat garage	Mengmonster	-
5. Bakelieten schakelmateriaal	Asbestmateriaal	Zorgvuldig beheren

6. Schouwplaatje cement	Asbestmateriaal	Zorgvuldig beheren
7. Schouw gemetst	Beperking	-
10. Pleister plafond	Geen asbest	-
10.1 Code: Pleister plafond	Mengmonster	-
11. Buisisolatie bocht	Geen asbest	-
11.1 Code: Buisisolatie bocht	Mengmonster	-
13. Pleister muur	Geen asbest	-
13.1 Code: Pleister muur	Mengmonster	-
17. Aluramen met siliconen en rubbers	Overige ruimte of materiaal	-
19. Buisisolatie recht geen gips	Overige ruimte of materiaal	-
21. Chauffageketel 2000	Overige ruimte of materiaal	-

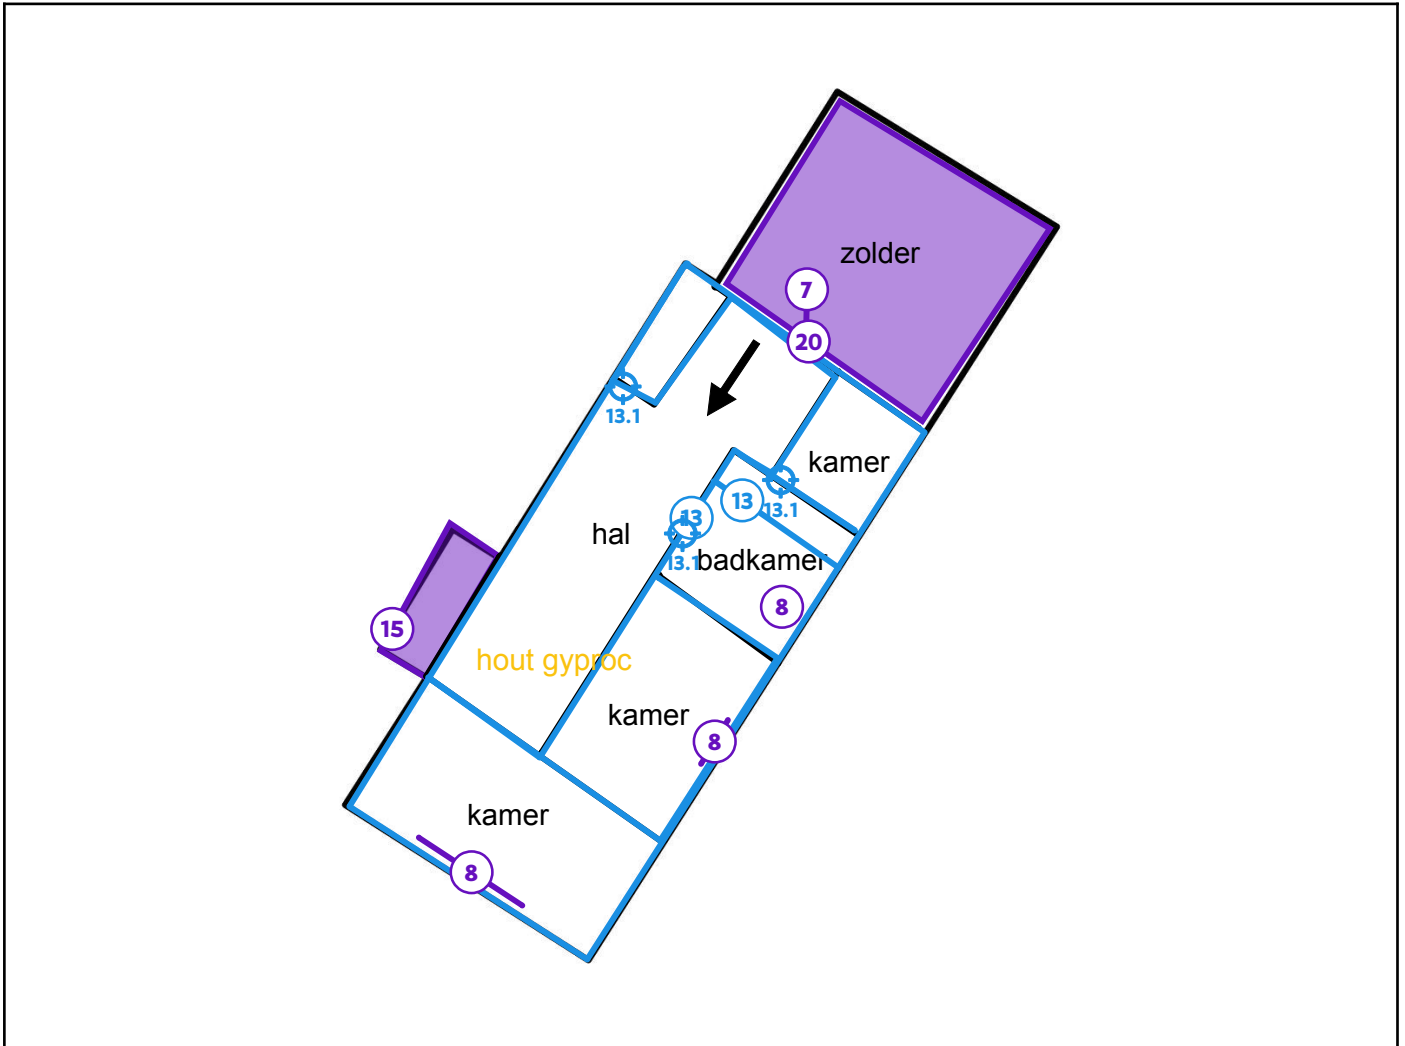
Plan 1.2: Hoofdgebouw V1

Beschrijving	Type	Actie
7. Schouw gemetst	Beperking	-
8. Gietijzer radiatoren	Advies	-
10. Pleister plafond	Geen asbest	-
13. Pleister muur	Geen asbest	-
13.1 Code: Pleister muur	Mengmonster	-
15. PVC plat dak	Overige ruimte of materiaal	-
20. Onderdak kunststof	Overige ruimte of materiaal	-

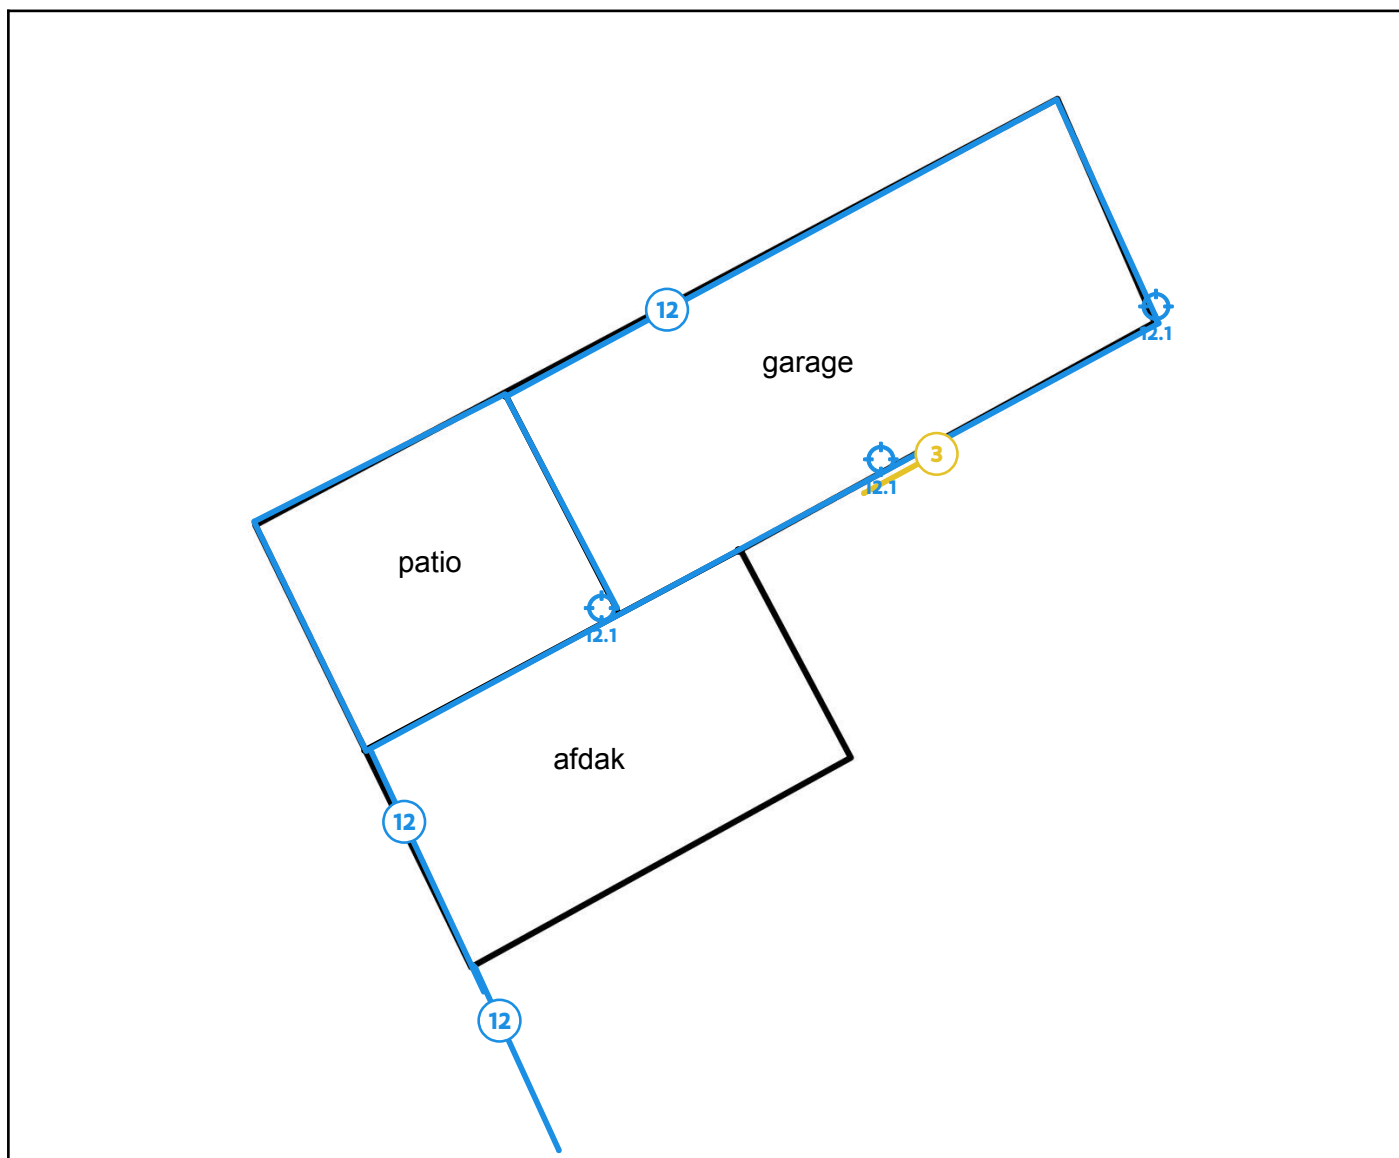
Plan 2.1: Bijgebouw plan

Beschrijving	Type	Actie
3. Vensterbank AC garage	Asbestmateriaal	Zorgvuldig beheren
12. Cementering	Geen asbest	-
12.1 Code: Cementering	Mengmonster	-

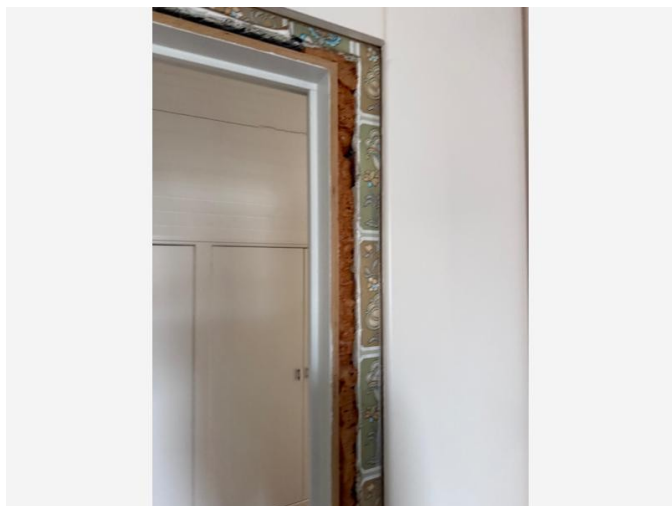
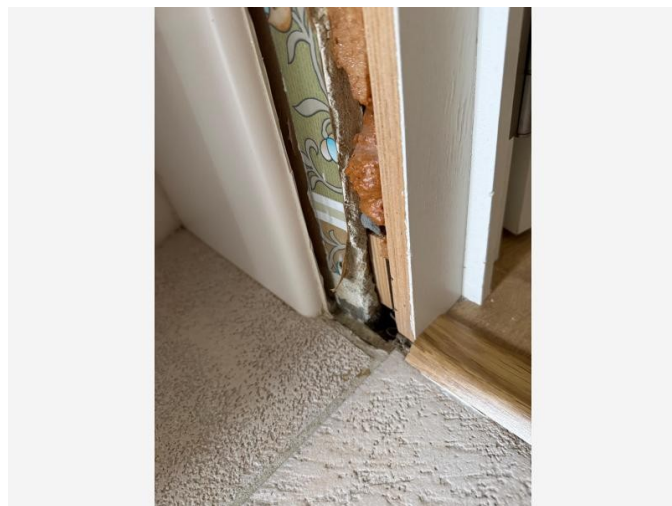
Overzichtsfoto

Beschrijving	Cementering
Omgeving	Grenst aan binnen- en buitenlucht
Primaire drager	Binnenwand
Bindmiddel van materiaal	Cement
Gebondenheid op basis van bindmiddel	Hecht
Hoeveelheid (oppervlakte - dikte - aantal)	• 50,00 m ² - 1,00 cm - 1 stuk
Totaal volume	0,50 m ³
Identificatiemethode	Een monstername door de asbestdeskundige met laboanalyse door een asbestlabo.
Destructieve handeling voor identificatie	Nee
