Asbestinventarisatetest

44043A0393/00N002

Attestnummer : 20260508-000369.000

Zone 1: Garage

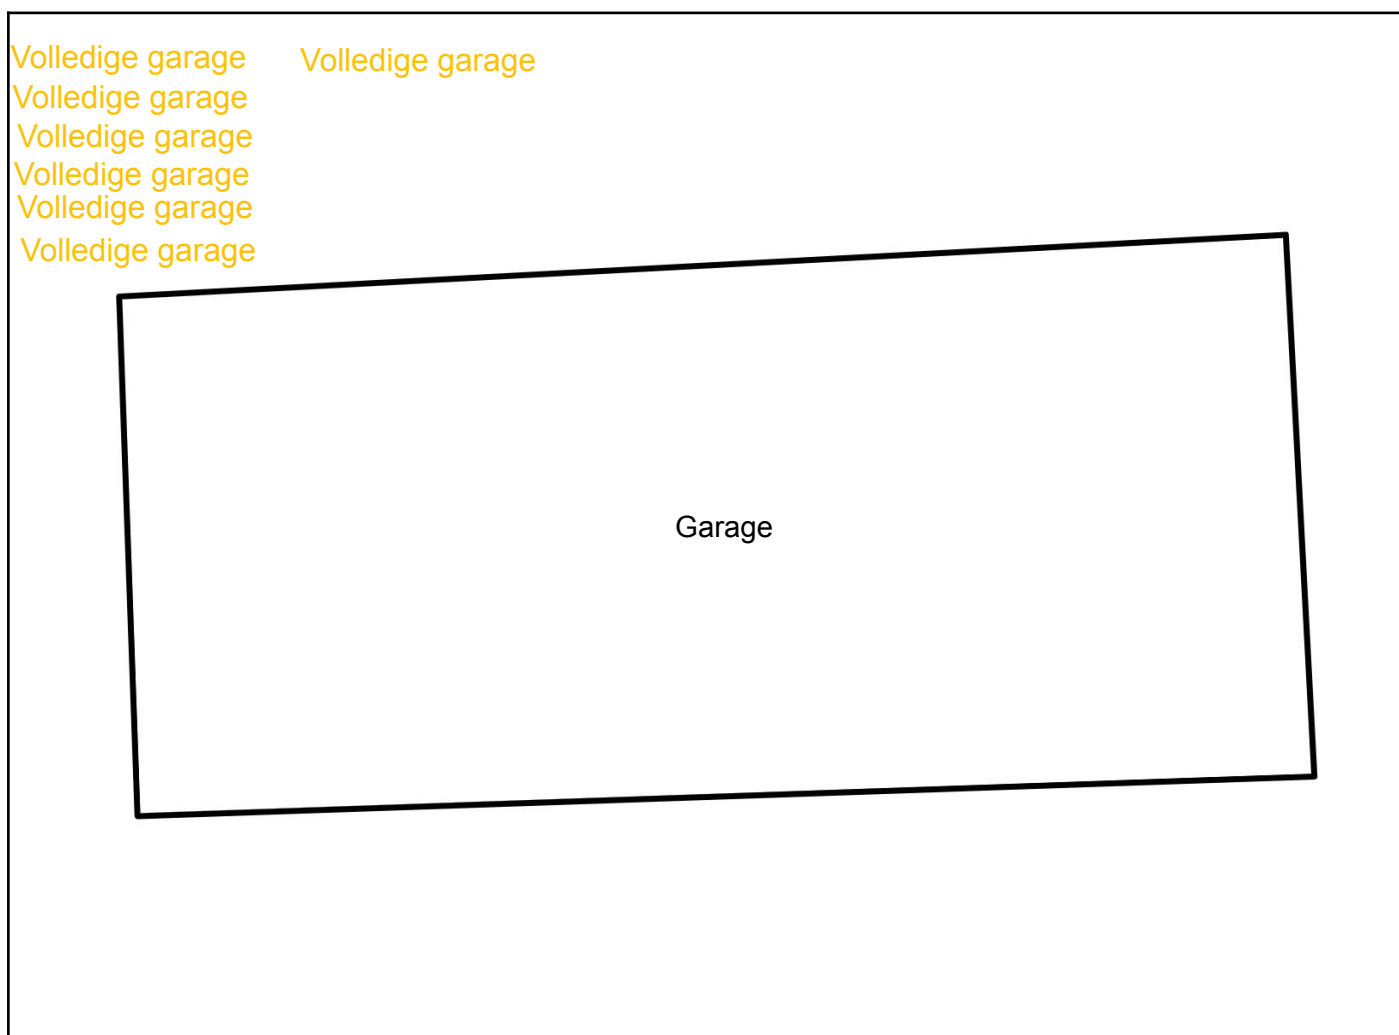
Plan 1.2: Garage

Beschrijving	Type	Actie
2. Pleisterwerk	Overige ruimte of materiaal	-
3. Stookketel	Overige ruimte of materiaal	-
4. Leidingsisolatie	Overige ruimte of materiaal	-
5. Lift	Overige ruimte of materiaal	-
6. Afdichtingsmateriaal	Overige ruimte of materiaal	-
7. Schoorsteen	Overige ruimte of materiaal	-
8. Onderdak	Overige ruimte of materiaal	-
