# Asbestinventarisatetest

Koningin Fabiolapark 39, 9820 Merelbeke-Melle

Attestnummer : 20260508-000370.000

Uitgegeven op : 08.05.2026

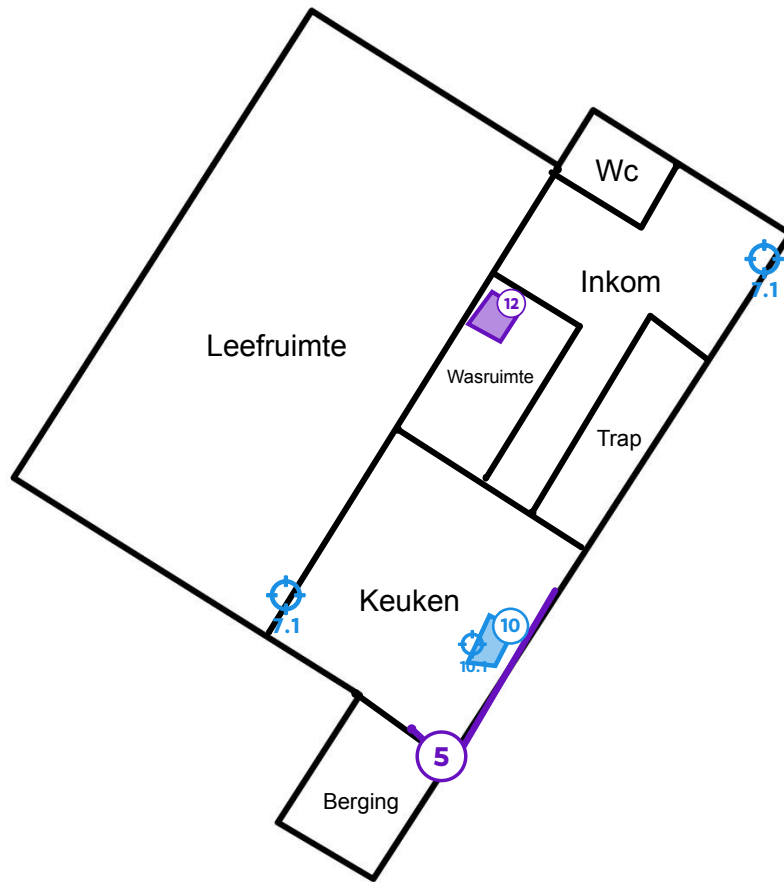
## Plan 1.1: Woning, verd. +0

Beschrijving	Type	Actie
5. Faiencetegels + tegellijm	Advies	-
7. Pleisterwerk binnenmuren	Geen asbest	-
7.1 Code: 260526B1	Mengmonster	-
10. Coating lavabo	Geen asbest	-
10.1 Code: 260526B3	Puntmonster	-
12. Stookketel	Overige ruimte of materiaal	-

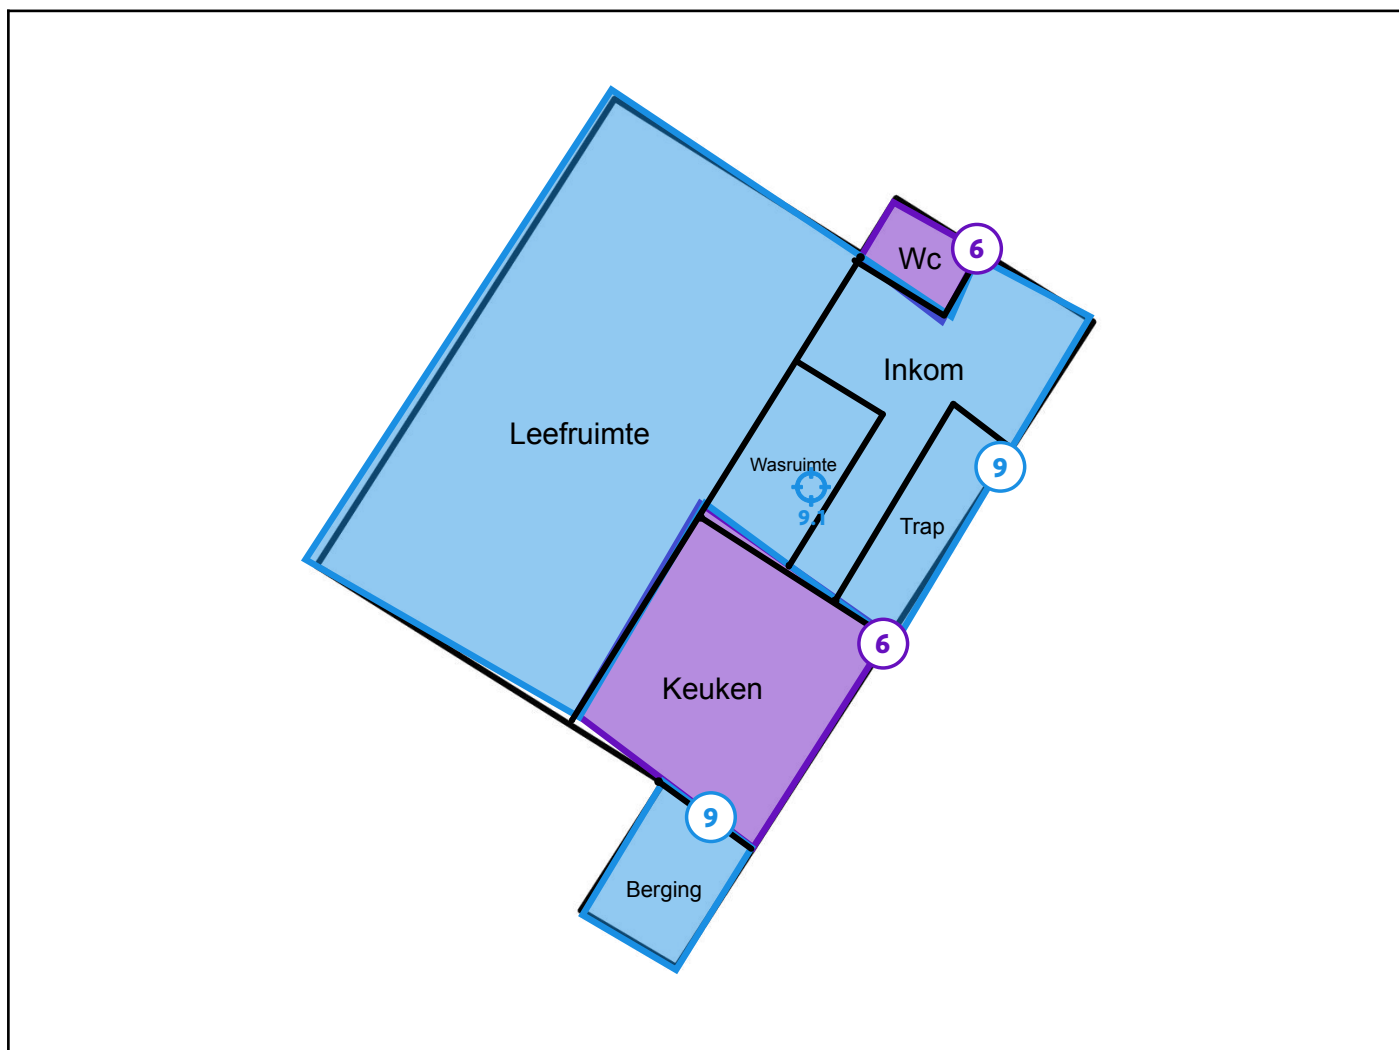
## Plan 1.2: Woning, verd. + plafond

Beschrijving	Type	Actie
6. Valse plafond	Advies	-
9. Pleisterwerk plafond	Geen asbest	-
9.1 Code: 260526B2	Mengmonster	-

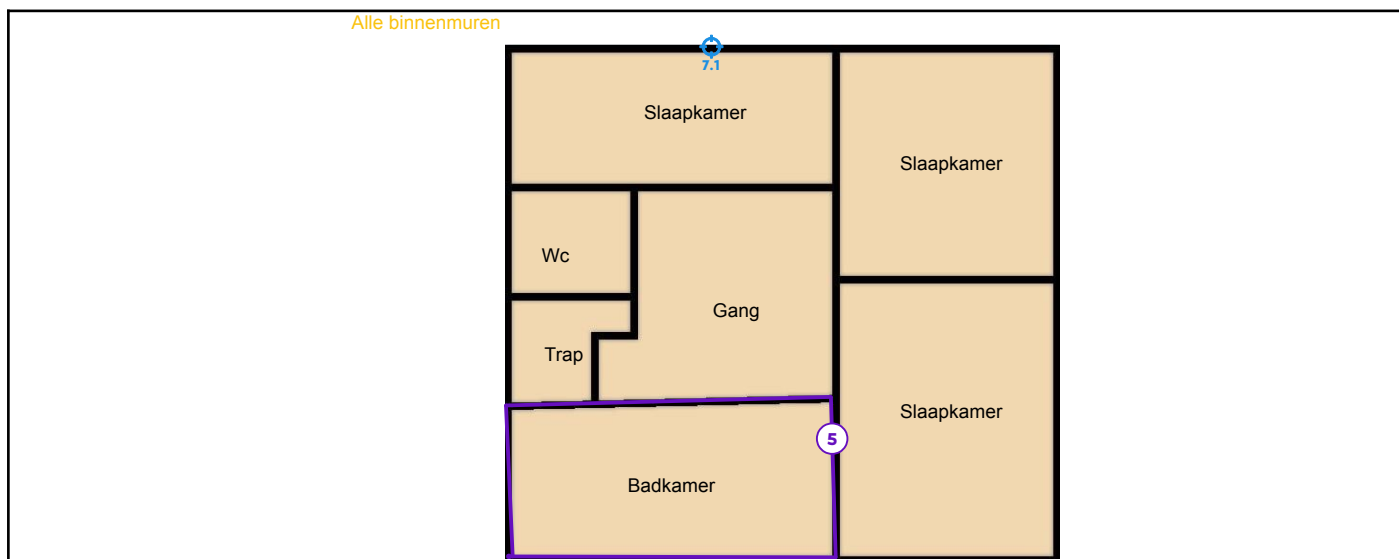
## Plan 1.3: Woning, verd. +1

Beschrijving	Type	Actie
5. Faiencetegels + tegellijm	Advies	-
7. Pleisterwerk binnenmuren	Geen asbest	-
7.1 Code: 260526B1	Mengmonster	-

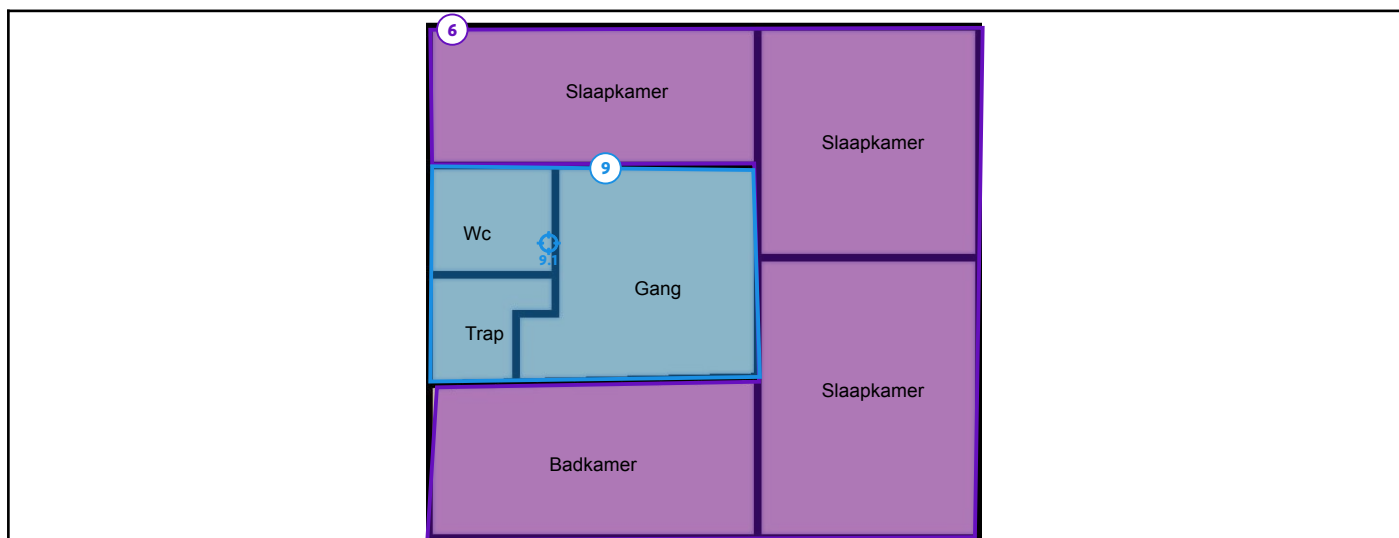
## Plan 1.4: Woning, verd. +1 plafond

Beschrijving	Type	Actie
6. Valse plafond	Advies	-
9. Pleisterwerk plafond	Geen asbest	-
9.1 Code: 260526B2	Mengmonster	-

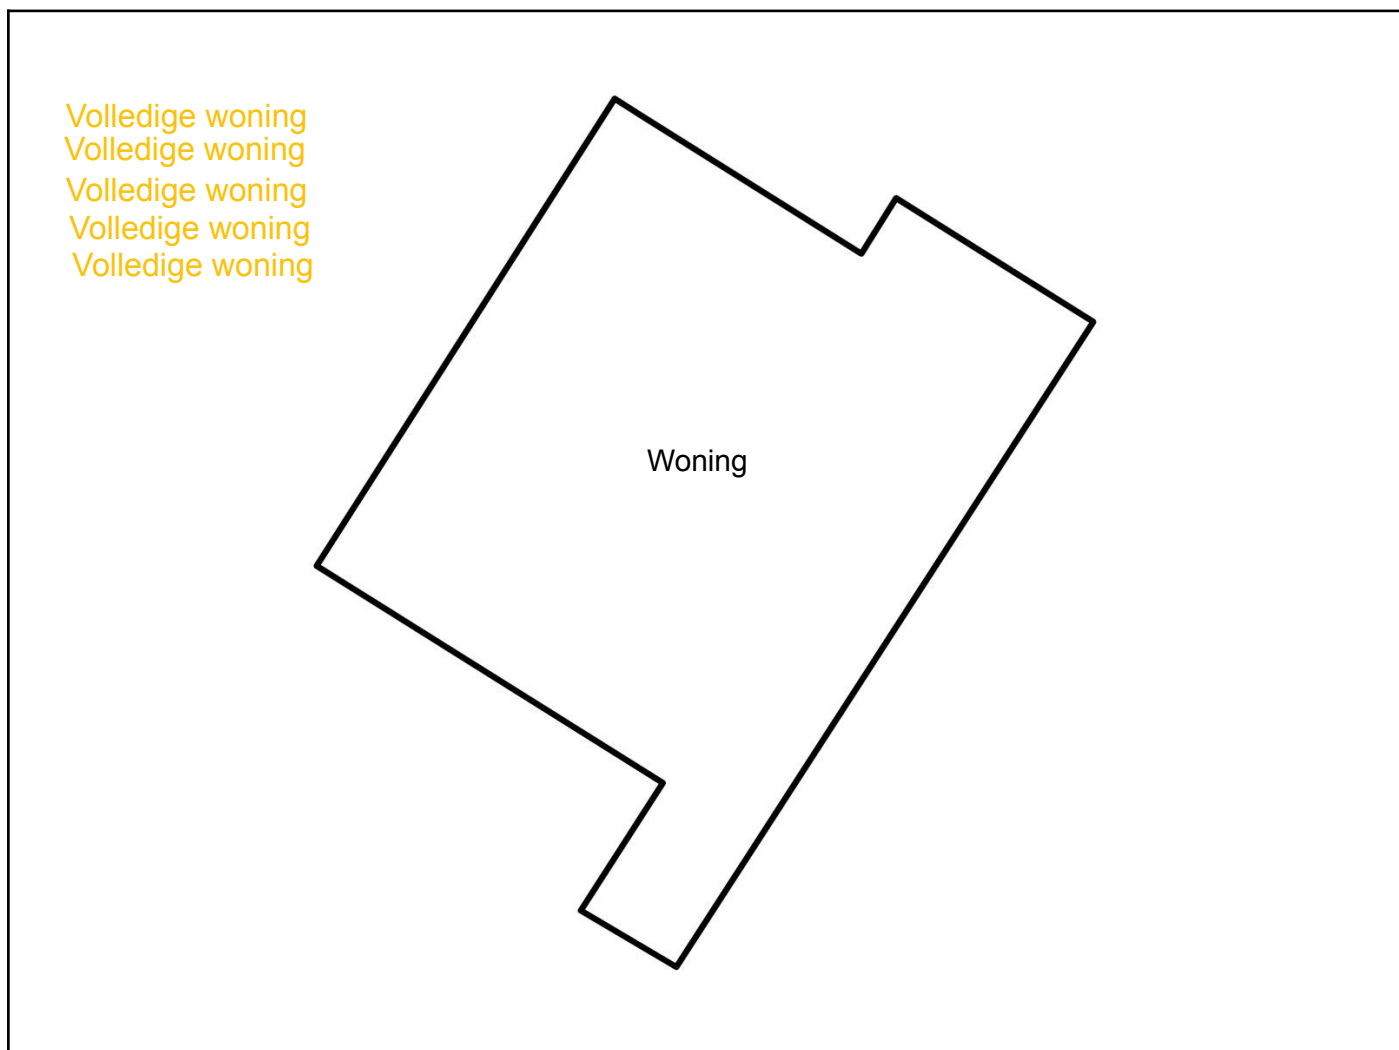
## Plan 1.6: Woning

Beschrijving	Type	Actie
2. Schoorsteen	Beperking	-
3. Onderdakplaten	Beperking	-
13. Silicone	Overige ruimte of materiaal	-
14. Leidingsisolatie	Overige ruimte of materiaal	-
15. Lift	Overige ruimte of materiaal	-

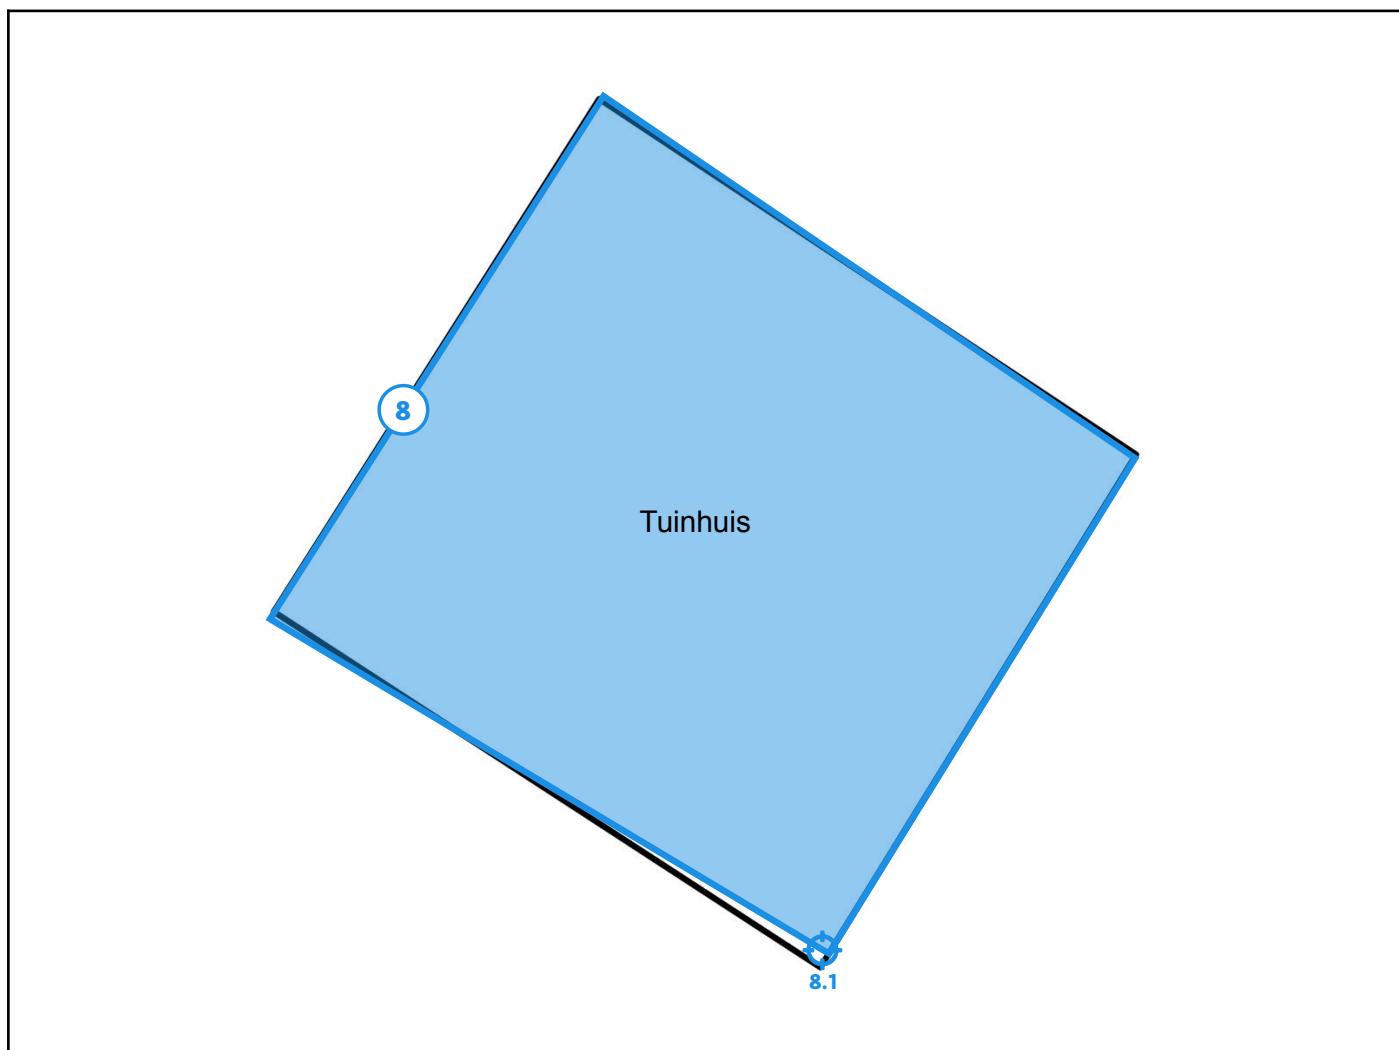
## Plan 2.1: Tuinhuis

Beschrijving	Type	Actie
8. Golfplaten	Geen asbest	-
8.1 Code: 260526B4	Puntmonster	-

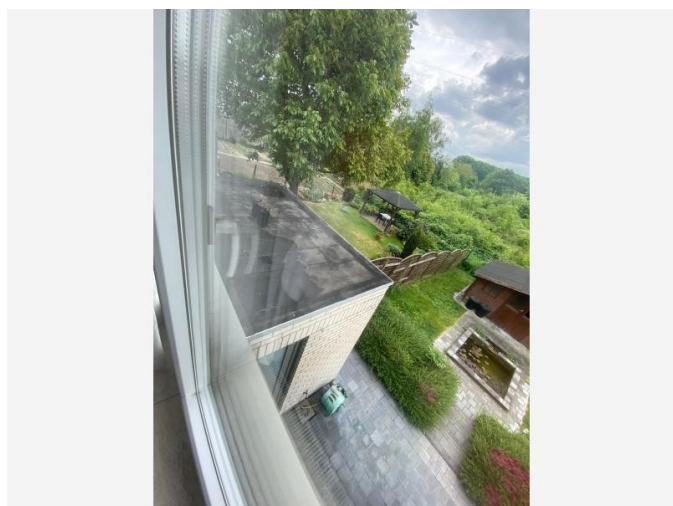
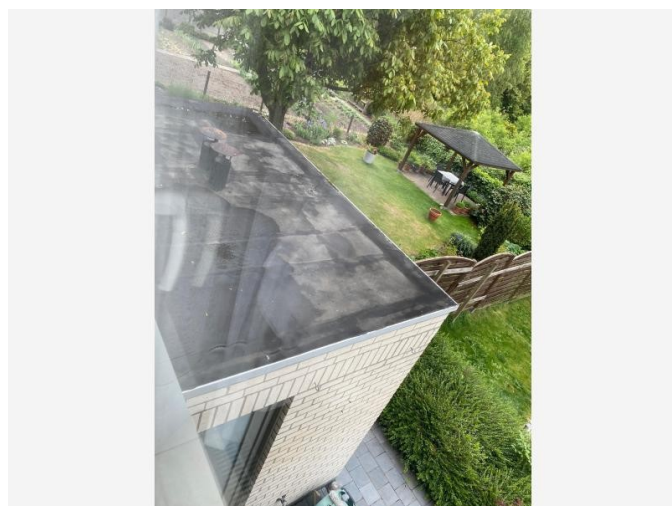
### Fiche 11: Plat dak

Beschrijving	Notitie	Terug te vinden op plannen
Fiche 11: Plat dak	Het platte dak bestaat uit niet asbestverdacht materiaal	Plan 1.5: Woning, dak
Fiche 12: Stookketel	Tijdens de visuele inspectie (niet-destructief onderzoek) was de stookketel niet verdacht	Plan 1.1: Woning, verd. +0
Fiche 13: Silicone	Het afdichtingsmateriaal is silicone en niet asbestverdacht.	Plan 1.6: Woning
