Asbestinventarisatetest

Baan op Sas 2 55A, 2960 Brecht

Attestnummer : 20260421-000003.000

Uitgegeven op : 21.04.2026

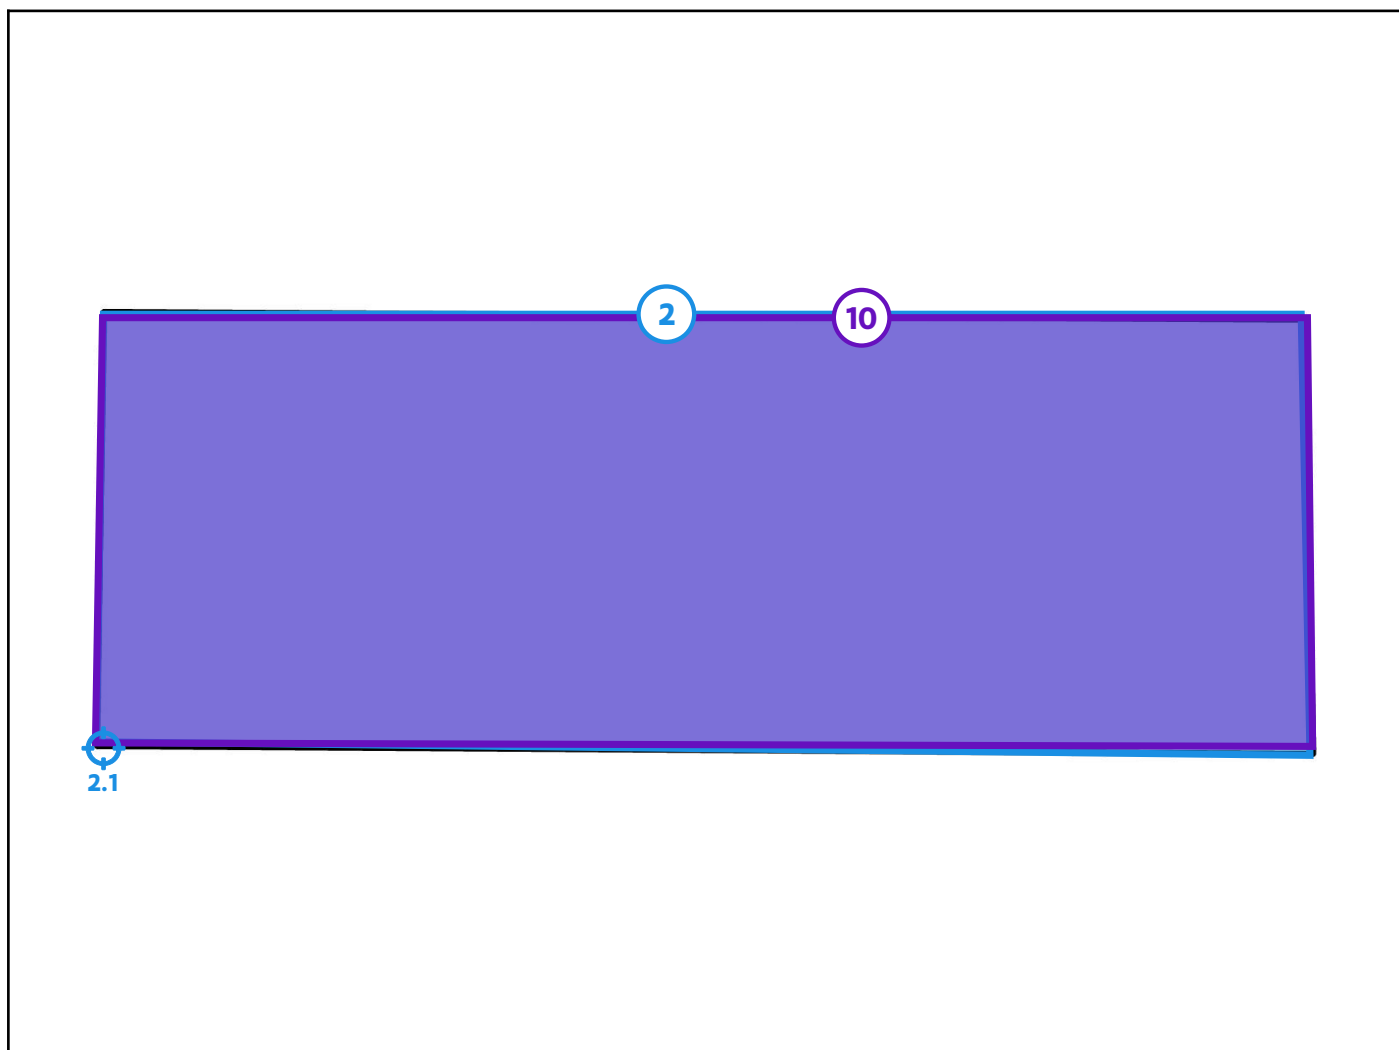
Plan 2.1: Bijgebouw plan

Beschrijving	Type	Actie
2. Roofing	Geen asbest	-
2.1 Code: Staal 3.1 roofing	Mengmonster	-
10. Valse plafonds	Overige ruimte of materiaal	-

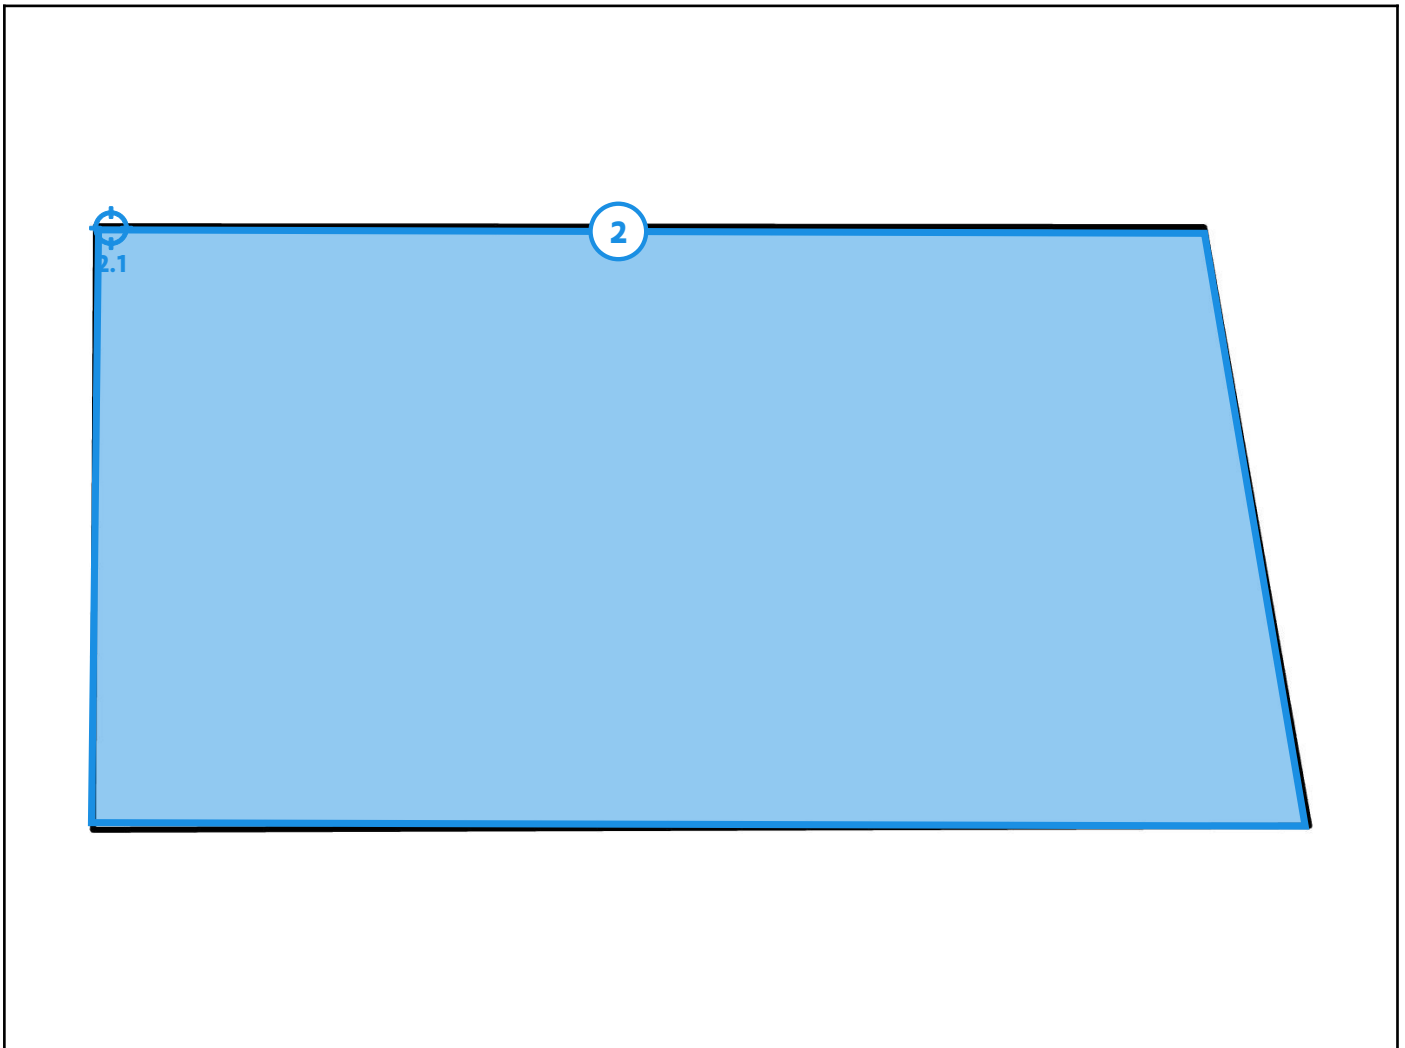
Plan 3.1: Tuinhuis plan

Beschrijving	Type	Actie
2. Roofing	Geen asbest	-
2.1 Code: Staal 3.1 roofing	Mengmonster	-

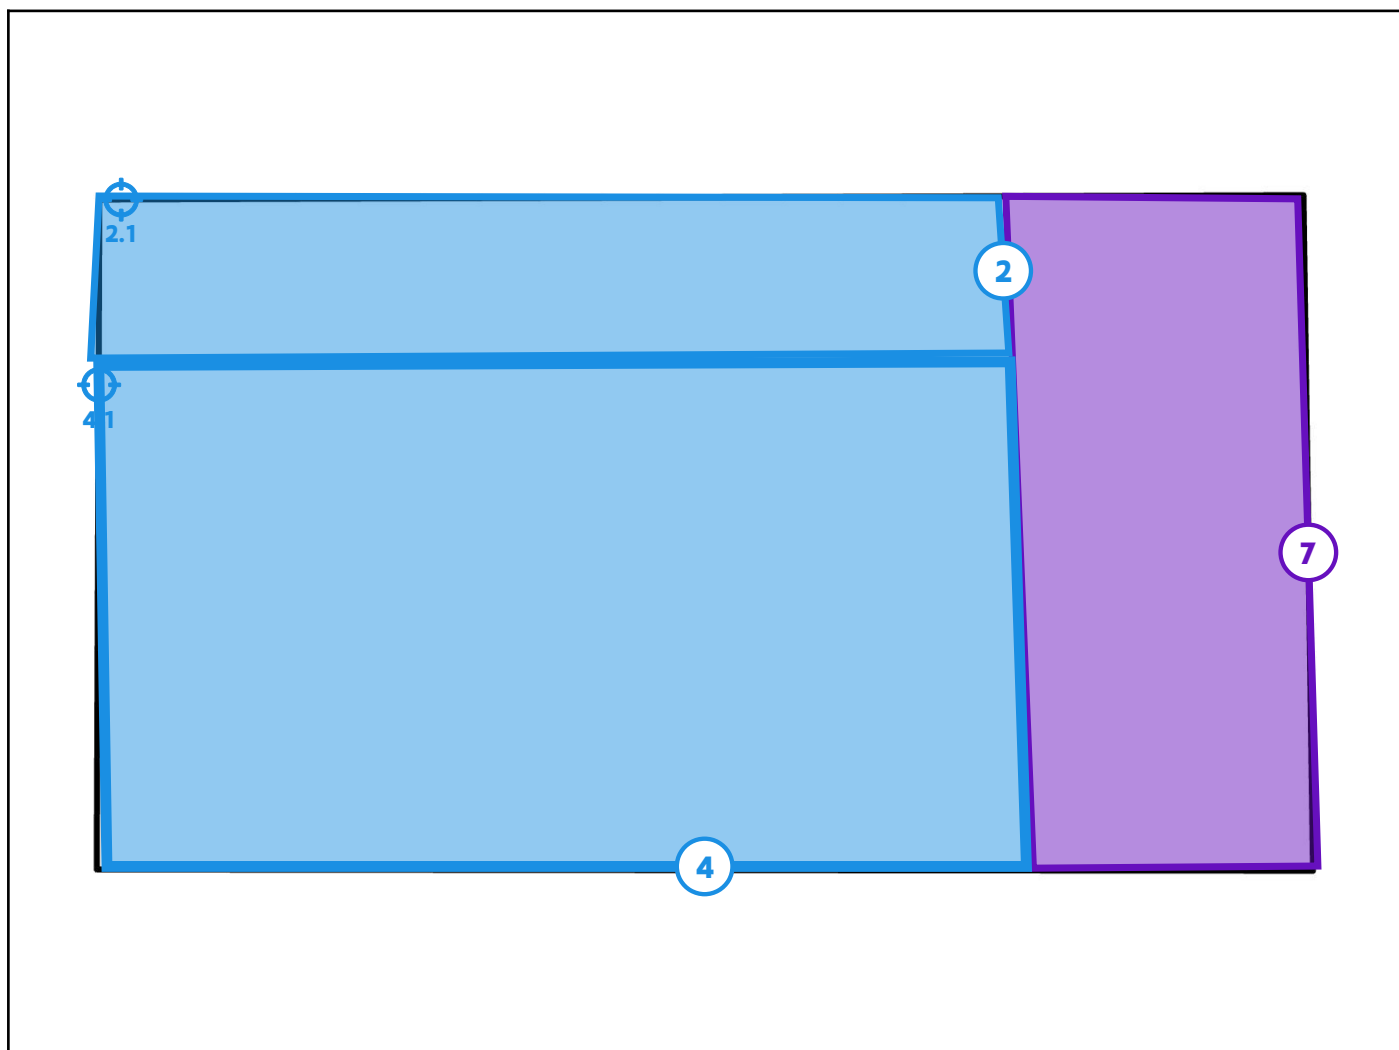
Plan 4.1: Veranda plan

Beschrijving	Type	Actie
2. Roofing	Geen asbest	-
2.1 Code: Staal 3.1 roofing	Mengmonster	-
4. Dak bestaande uit golfplaten	Geen asbest	-
4.1 Code: Staal 6.1 golfplaat	Puntmonster	-
7. Steeldeck	Overige ruimte of materiaal	-

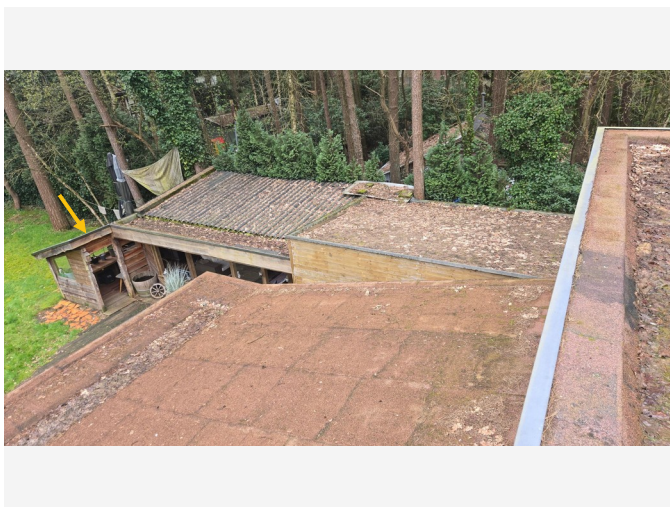
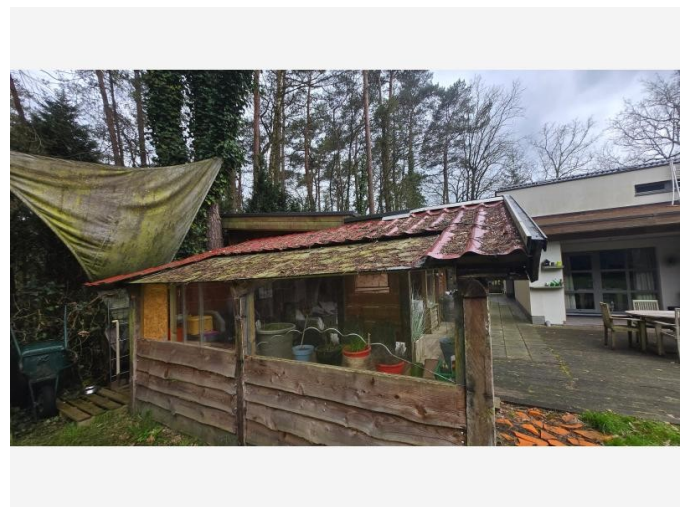
Beschrijving	Notitie	Terug te vinden op plannen
Fiche 7: Steeldeck	Niet asbestverdachte staalplaat garagebox.	Plan 4.1: Veranda plan
Fiche 8: CV-ketel (niet verdacht)	De CV-ketel (dichtingen, isolerend materiaal) is niet asbestverdacht.	Plan 1.2: Gelijkvloers plan
Fiche 9: Rookgaskanaal (niet verdacht)	Het rookgaskanaal is niet-asbestverdacht.	-
Fiche 10: Valse plafonds	-	Plan 2.1: Bijgebouw plan
Fiche 11: Dakbedekking bestaande uit pannen (niet verdacht)	De dakbedekking is niet-asbestverdacht.	-
