# Asbestinventarisatetest

Luikerveld 73, 9520 Sint-Lievens-Houtem

Attestnummer : 20260423-000228.000

Uitgegeven op : 23.04.2026

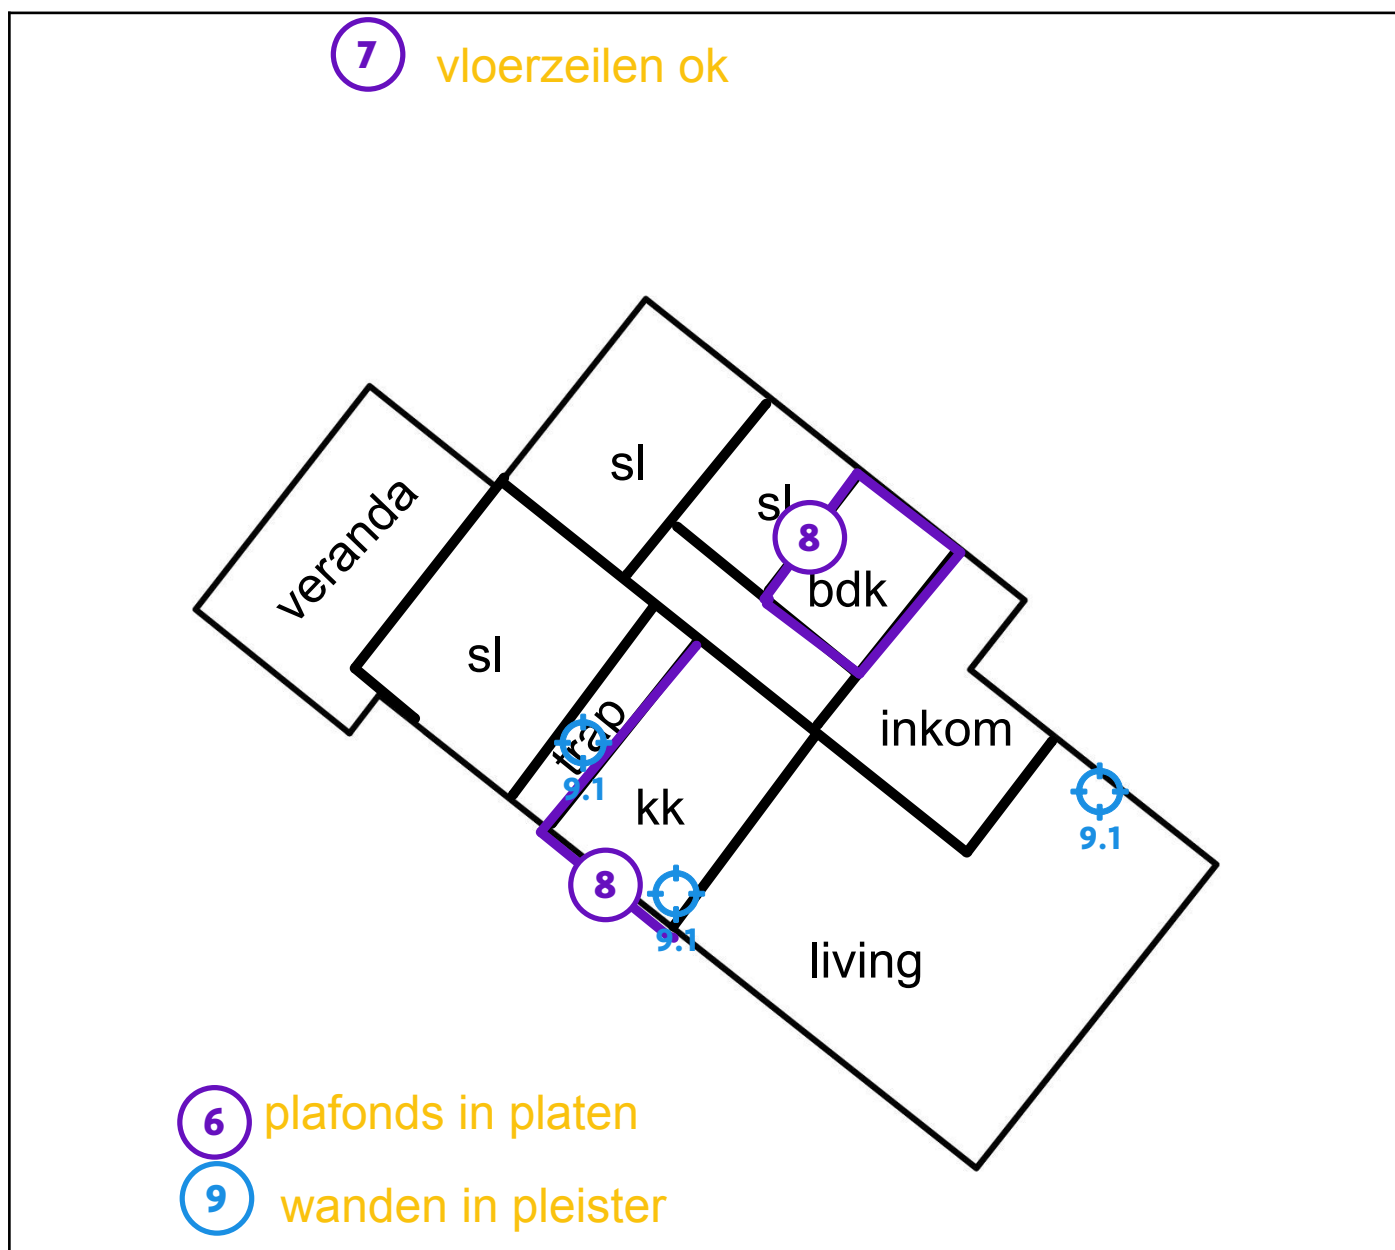
## Plan 1.2: Hoofdgebouw plan gvl

Beschrijving	Type	Actie
6. Plafond type: Plaatmateriaal	Advies	-
7. Vloerzeil type: niet asbest verdacht	Advies	-
8. faiancelijm achter tegels	Advies	-
9. pleisterwerk wanden	Geen asbest	-

9.1 Code: mm01	Mengmonster	-
----------------	-------------	---

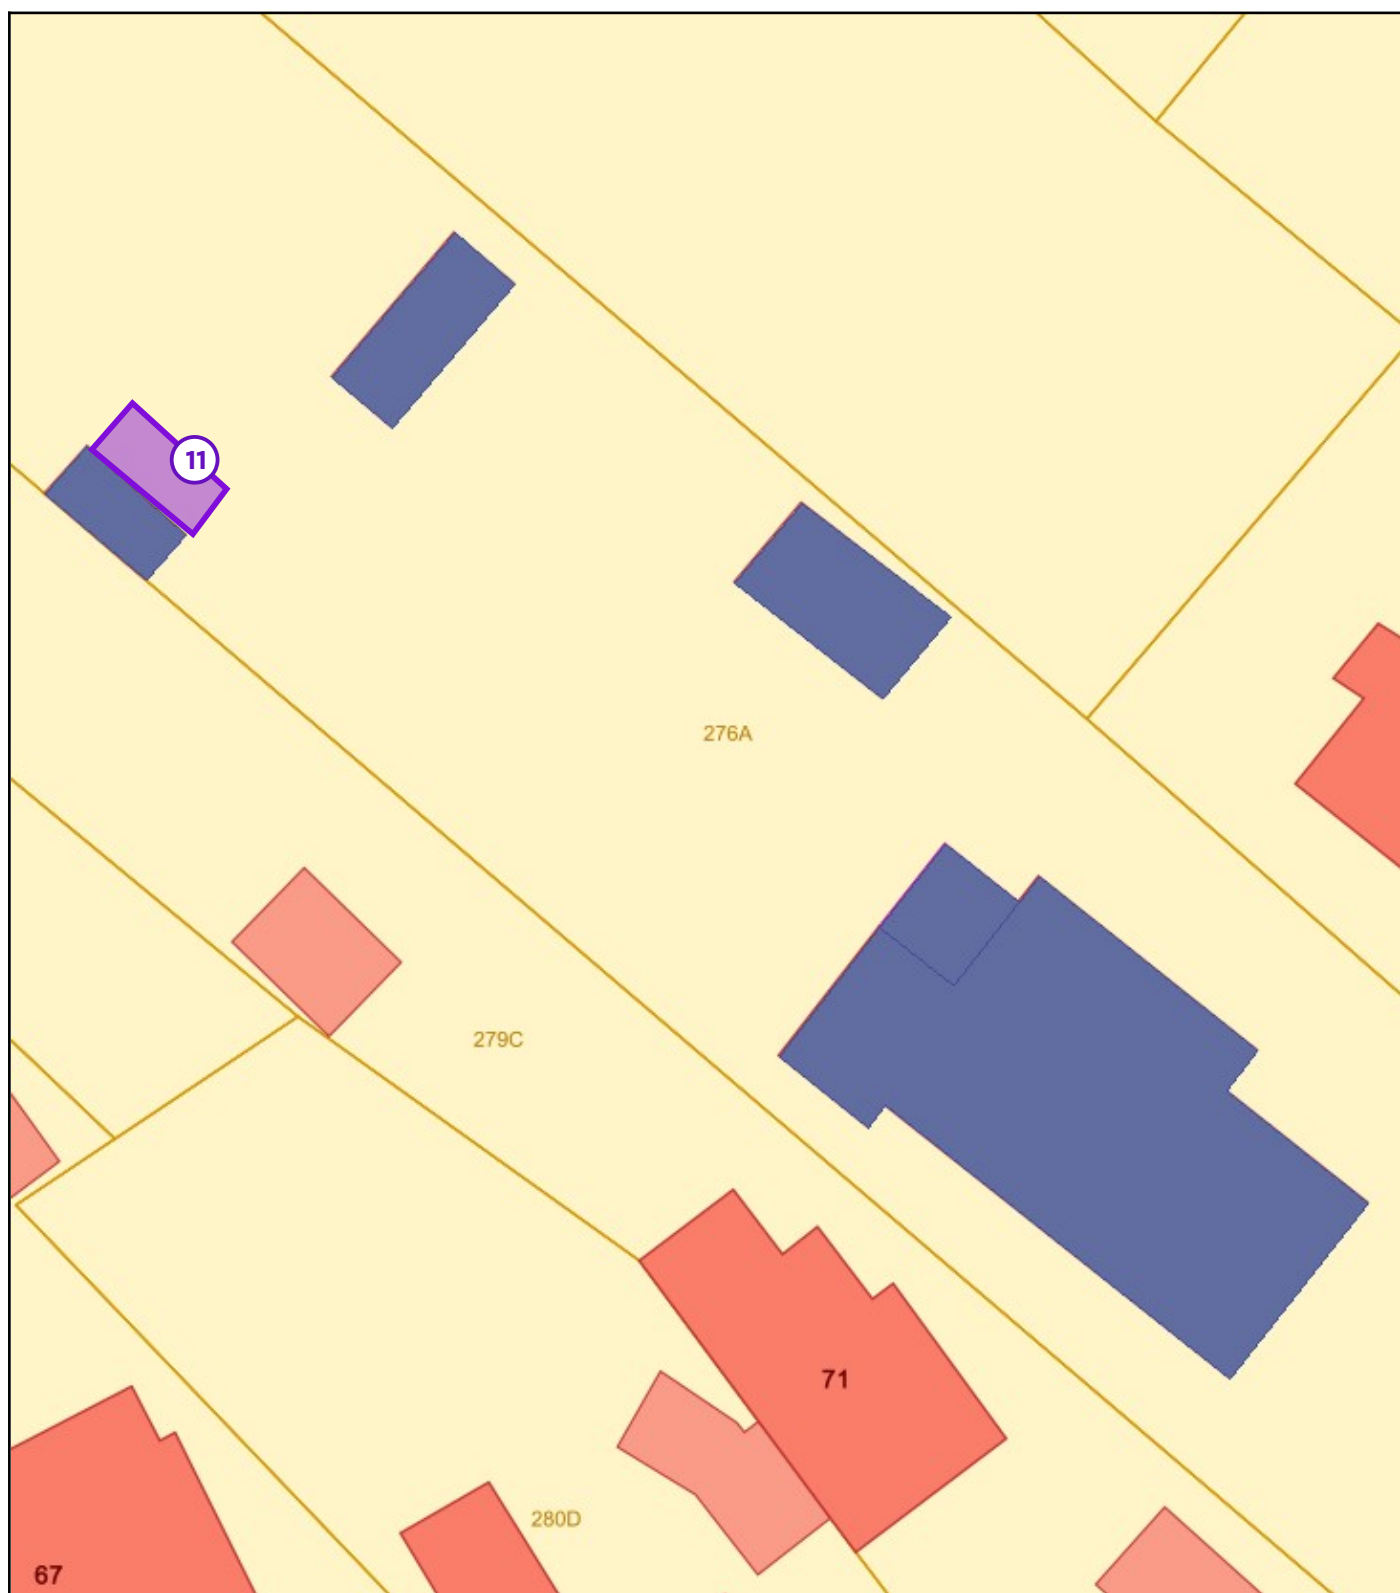
## Plan 6.1: Afdruiptzones/afvloeizones

11. Golfplaten zonder goot	Afdruipzone/afvloeizone	-
----------------------------	-------------------------	---

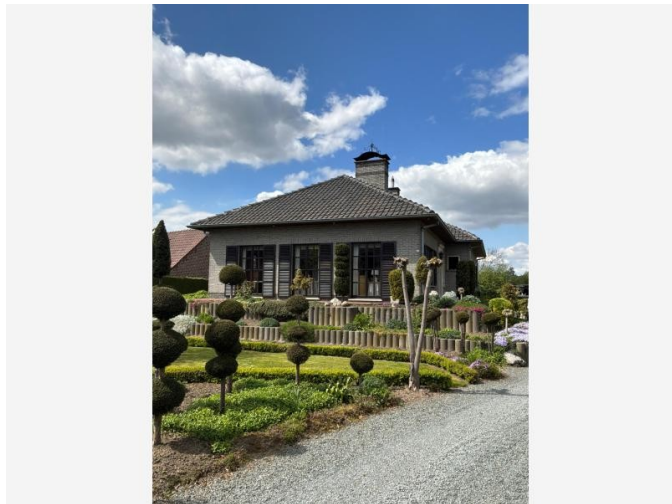
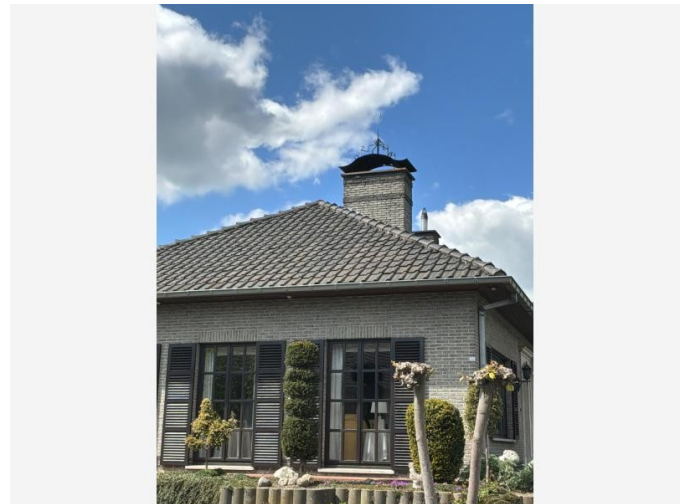
## Fiche 12: Dak type: pannen

Beschrijving	Notitie	Terug te vinden op plannen
Fiche 12: Dak type: pannen	Dit dak type is niet asbest verdacht.	Plan 1.3: Hoofdgebouw plan dak
Fiche 13: mastiek type: siliconen	Aanwezig in alle ramen, buiten de andere aangeduide types.	-
