# Asbestinventarisatetest

Jagershoek 20, 2970 Schilde

Attestnummer : 20260309-000442.000

Uitgegeven op : 09.03.2026

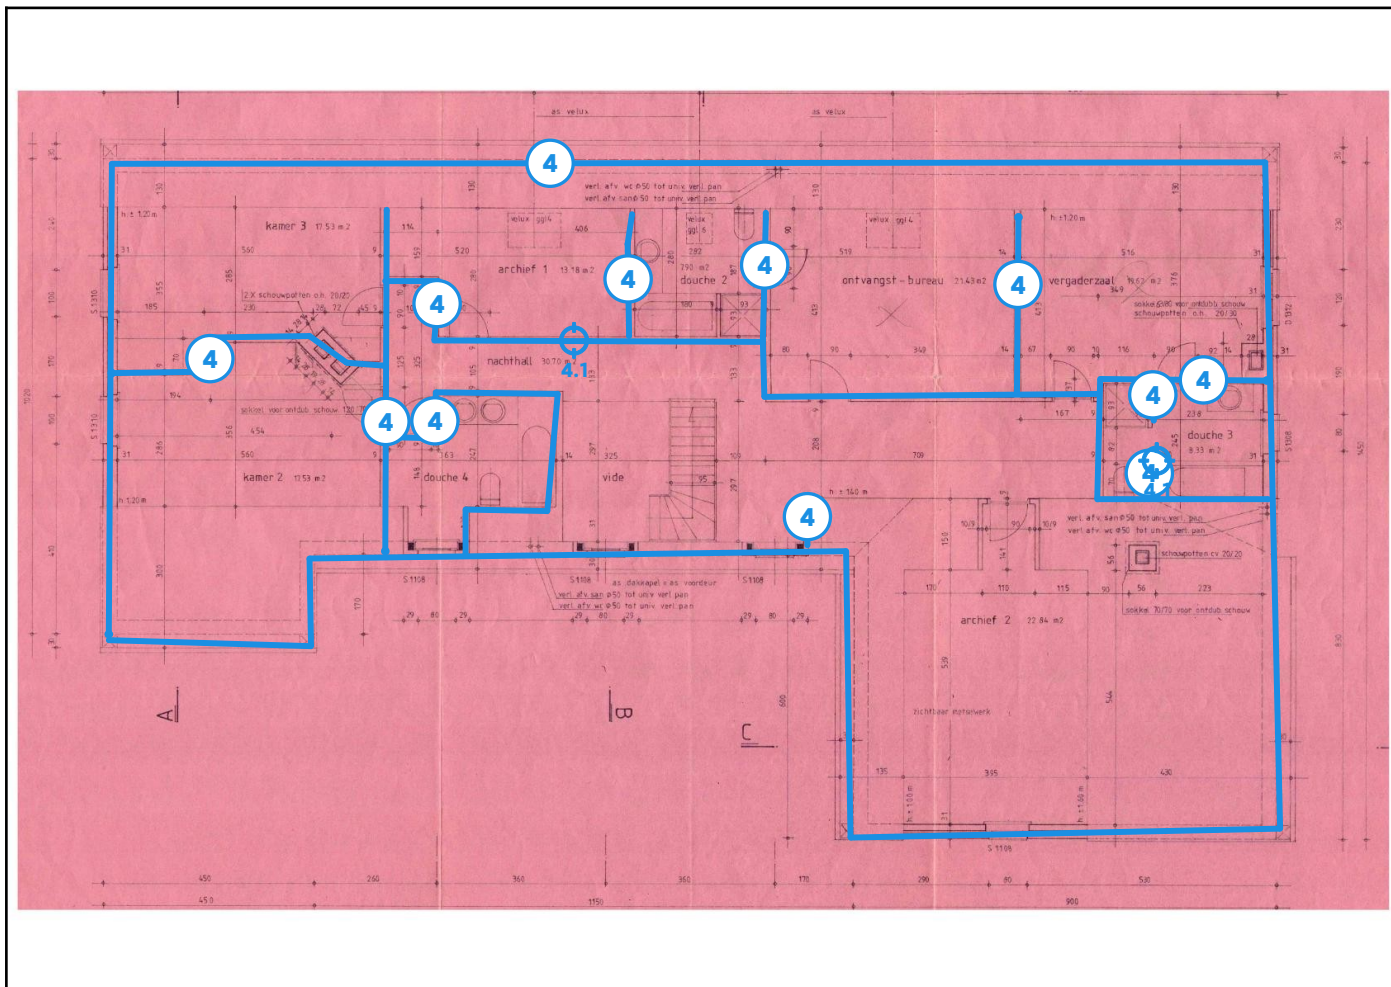
# Plan 1.3: Verdieping

Beschrijving	Type	Actie
4. Pleisterwerk wanden	Geen asbest	-
4.1 Code: MM01	Mengmonster	-

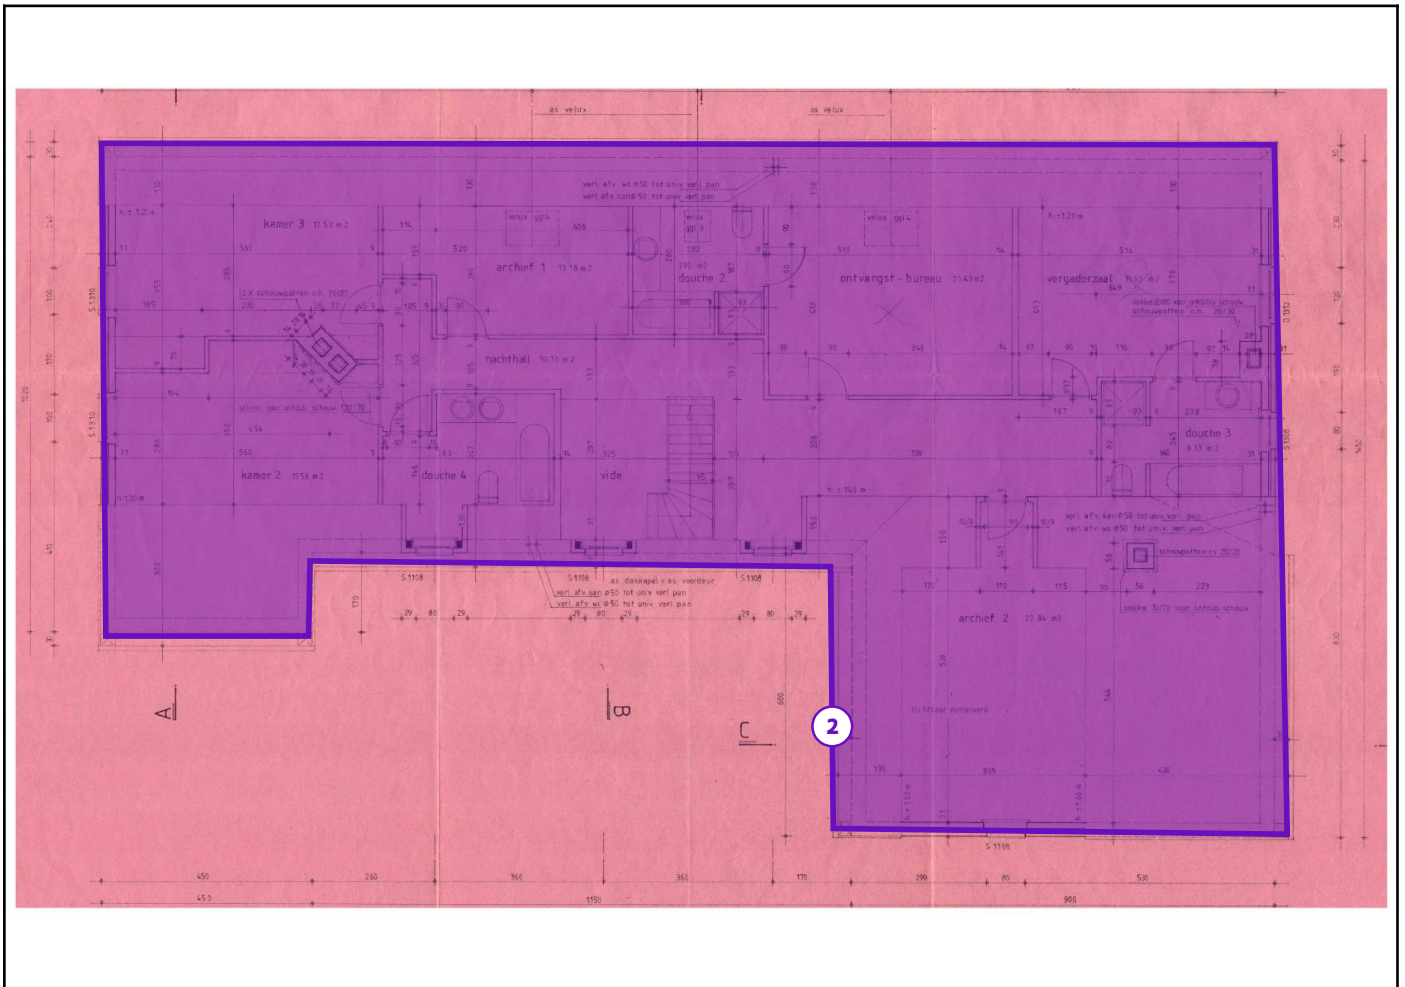
# Plan 1.4: Verdieping - Plafonds

Beschrijving	Type	Actie
2. Verlaagde plafonds: gipskarton	Advies	-

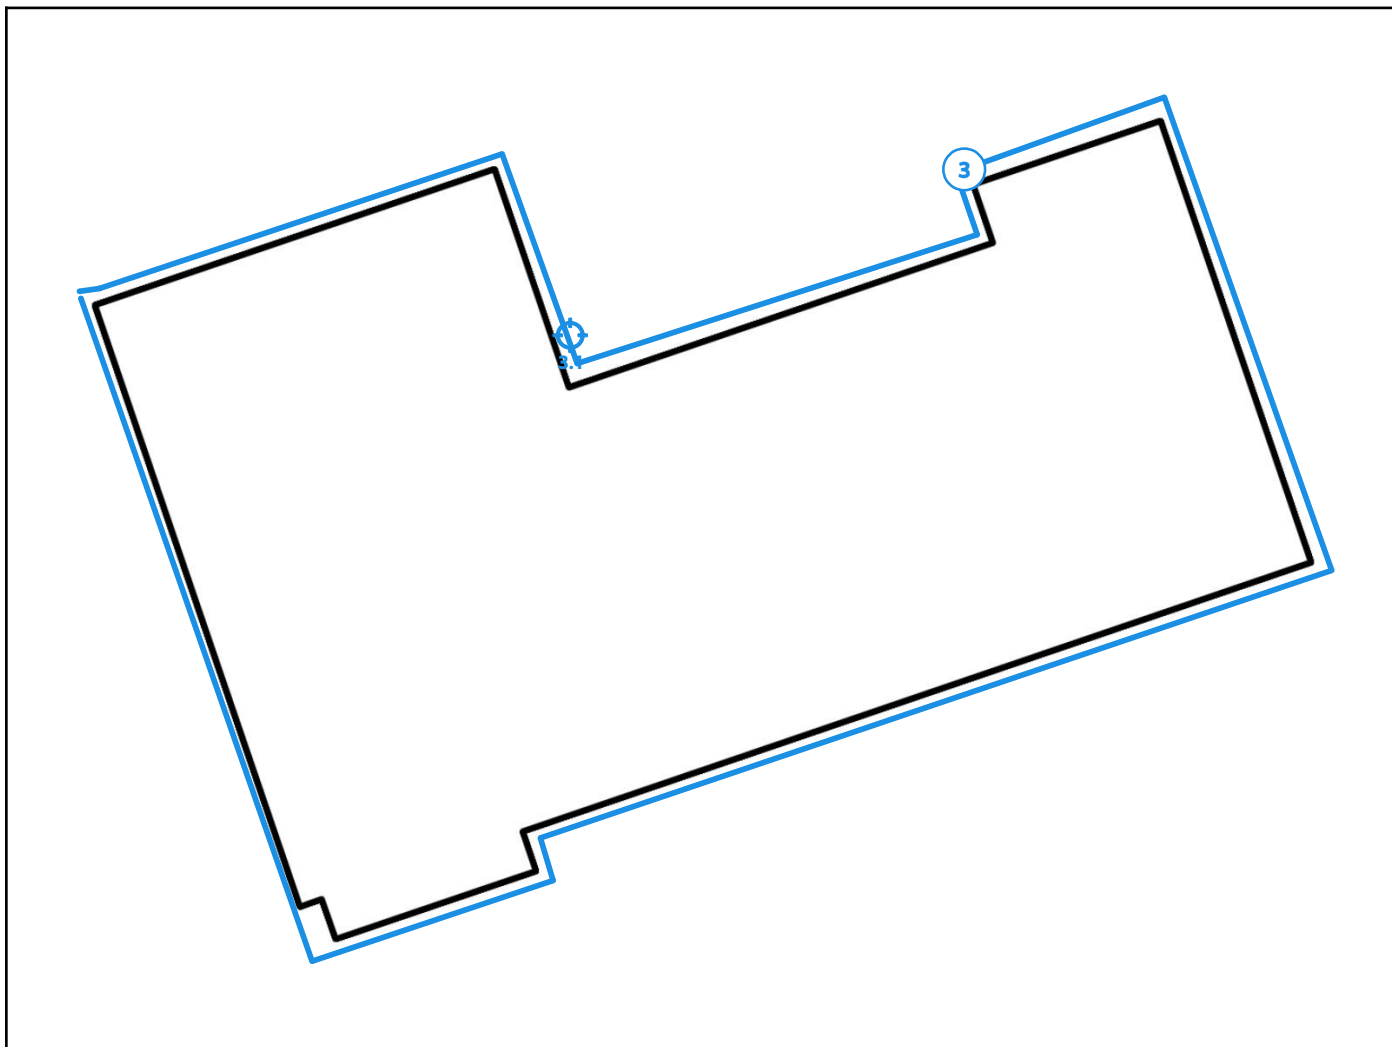
## Plan 1.6: Contouren gebouw

Beschrijving	Type	Actie
3. Mastiek/silicone: schrijnwerk-metselwerk - ramen en deuren	Geen asbest	-
3.1 Code: MM05	Puntmonster	-

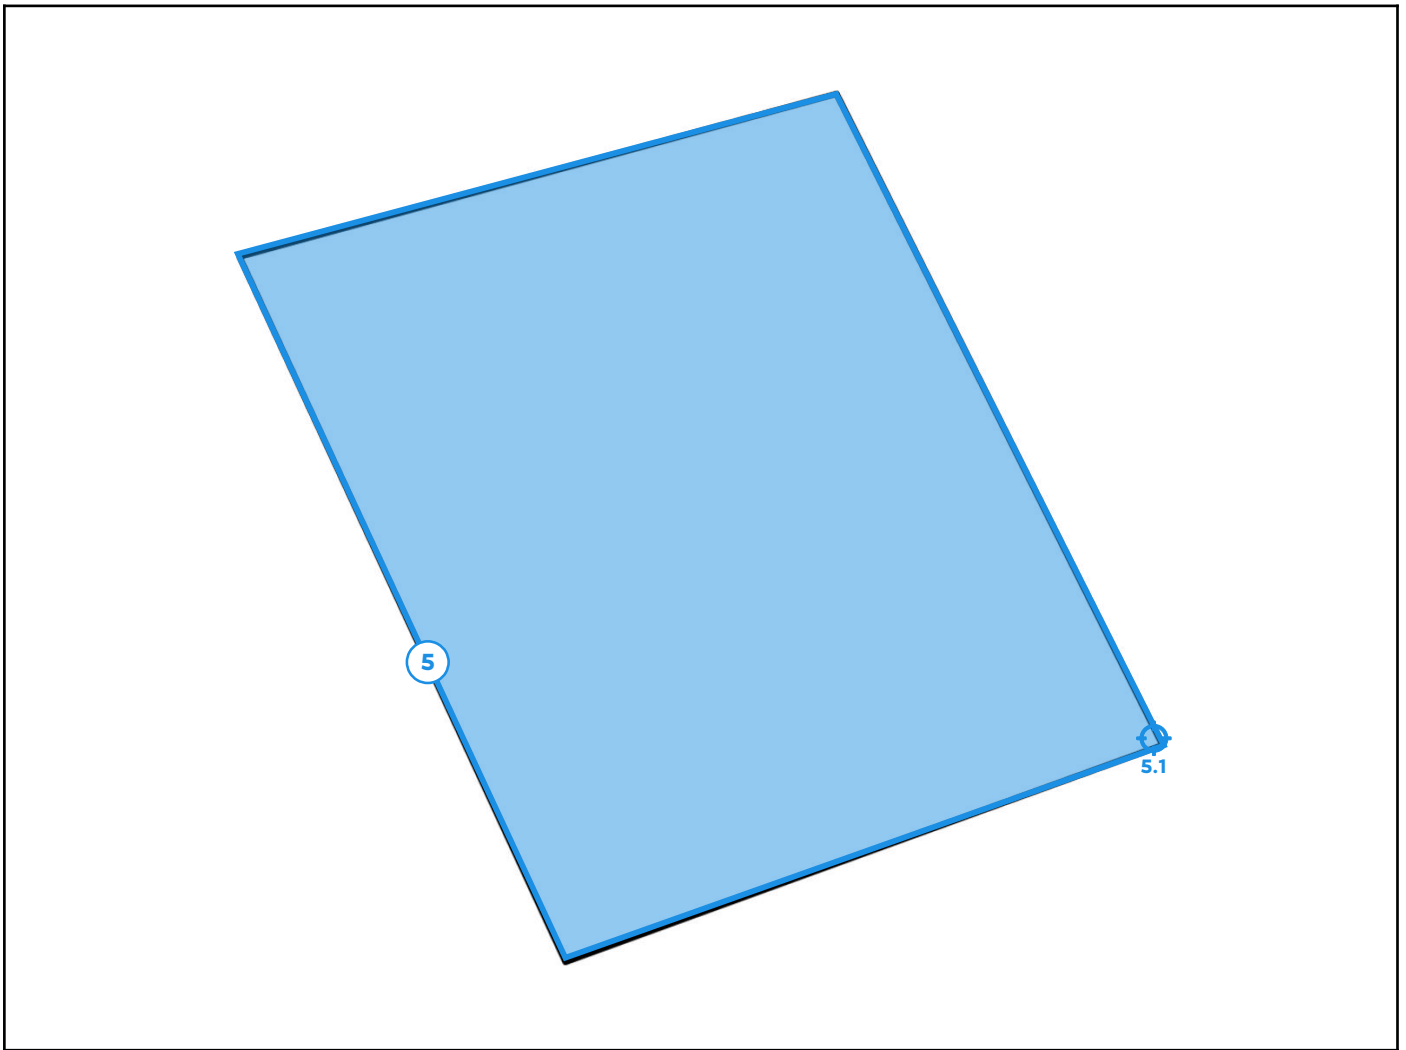
## Plan 3.1: Tuinhuis plan

Beschrijving	Type	Actie
5. Tuinhuis: Roofing dakbedekking	Geen asbest	-
5.1 Code: MM03	Puntmonster	-
