Asbestinventarisatattest

Hellekouterweg 12, 3090 Overijse

Attestnummer : 20260510-000195.000

Uitgegeven op : 10.05.2026

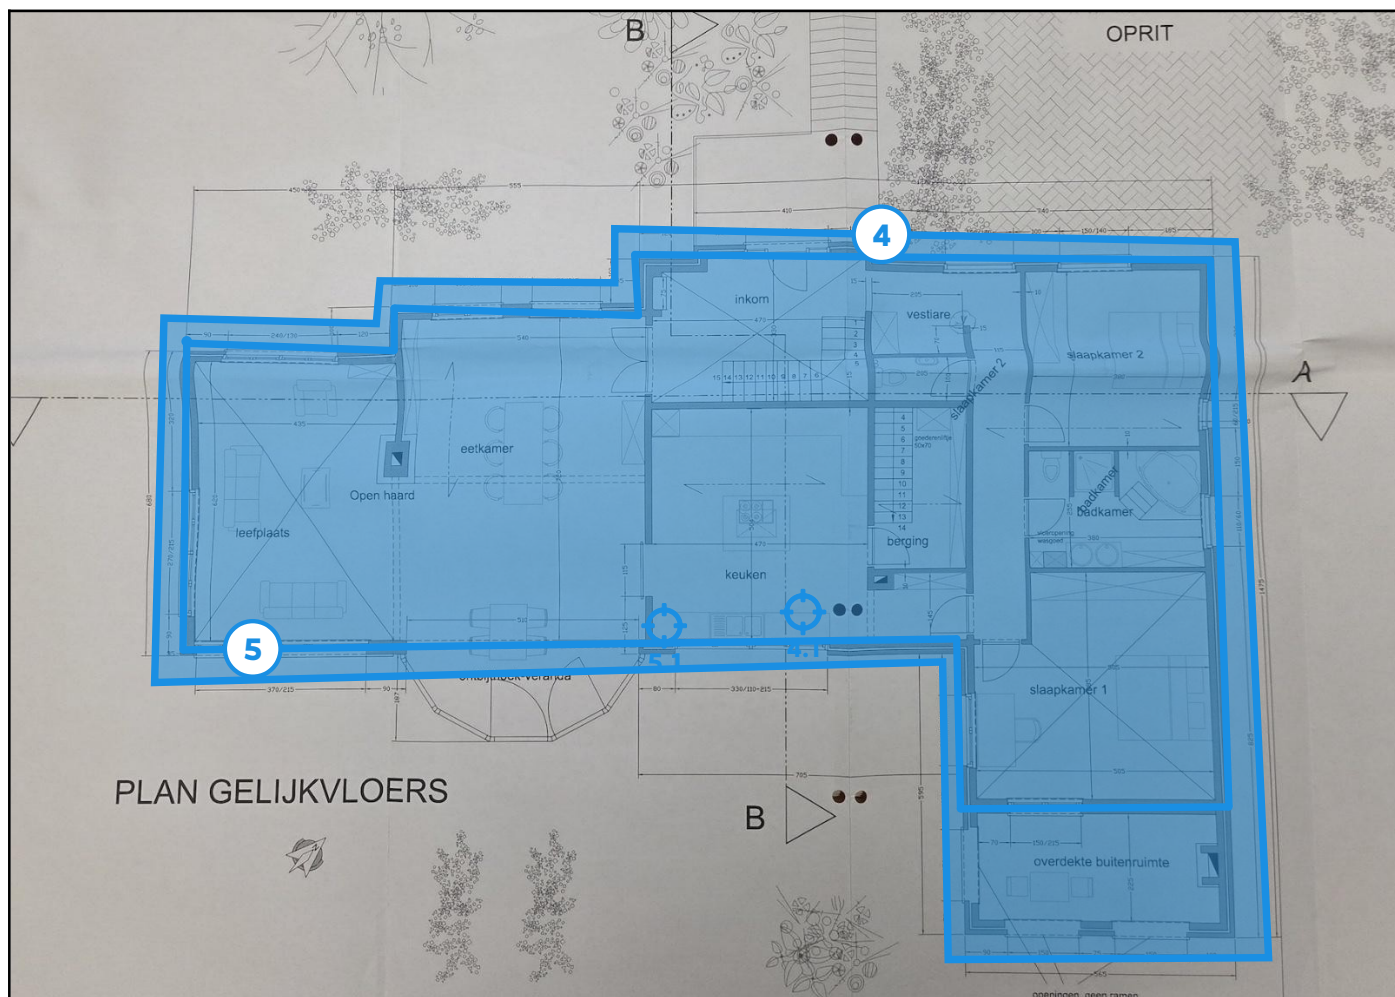
Plan 1.3: GELIJKVLOERS

Beschrijving	Type	Actie
4. Pleisterwerk plafond	Geen asbest	-
4.1 Code: Pleisterwerk plafond	Mengmonster	-
5. Pleisterwerk muur	Geen asbest	-
5.1 Code: MM01 Pleisterwerk muur	Mengmonster	-

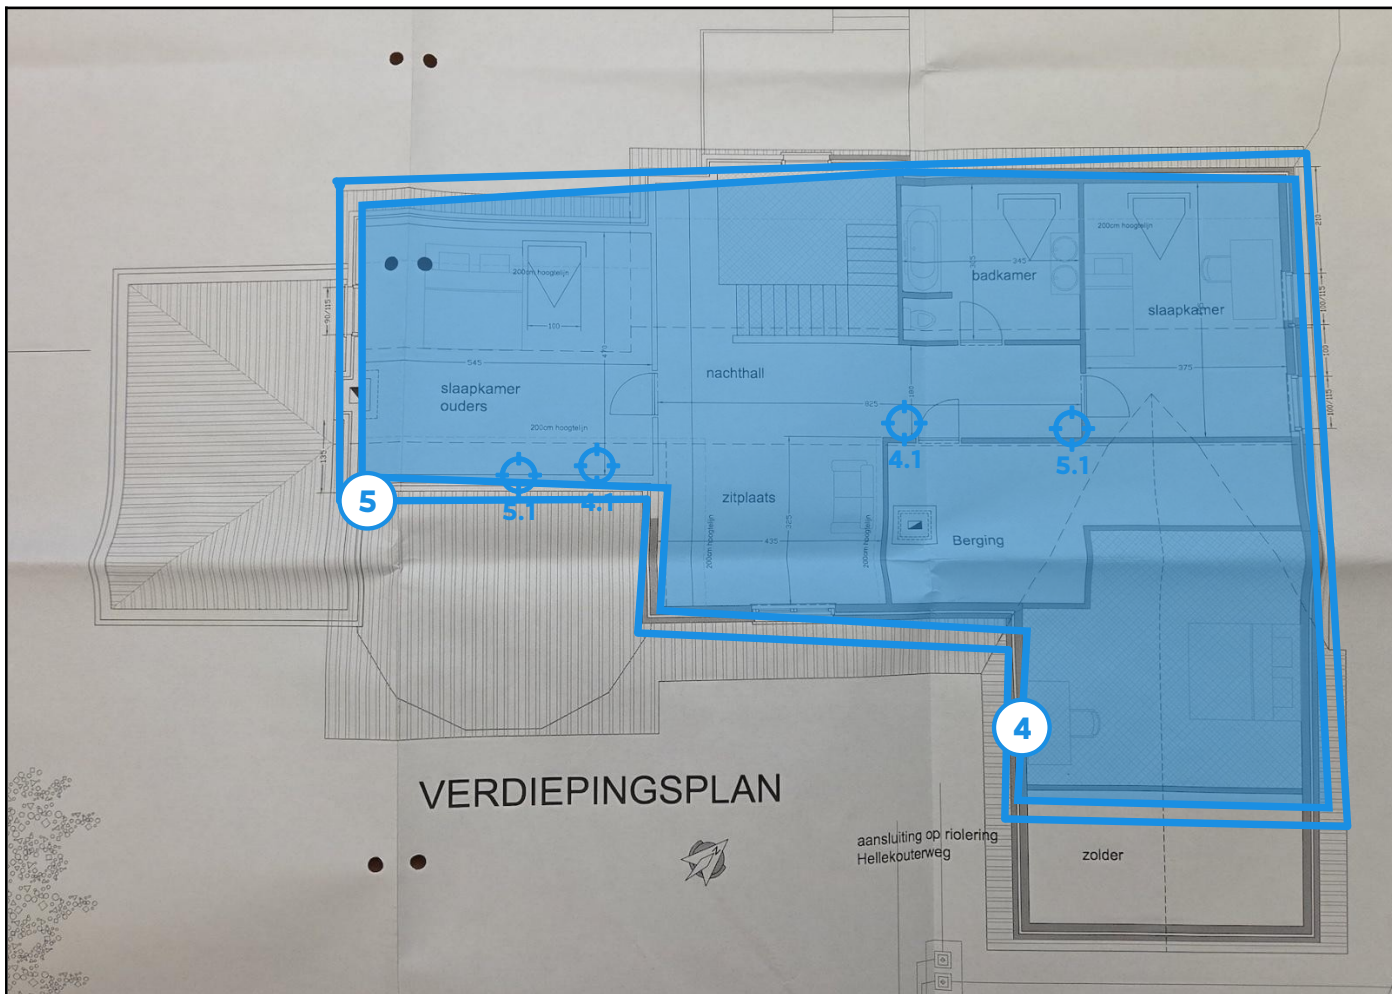
Plan 1.4: VERDIEP 1

Beschrijving	Type	Actie
4. Pleisterwerk plafond	Geen asbest	-
4.1 Code: Pleisterwerk plafond	Mengmonster	-
5. Pleisterwerk muur	Geen asbest	-
5.1 Code: MM01 Pleisterwerk muur	Mengmonster	-

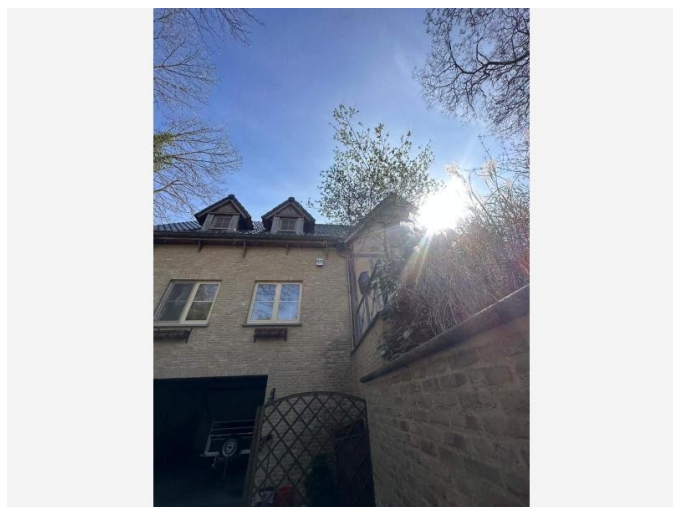
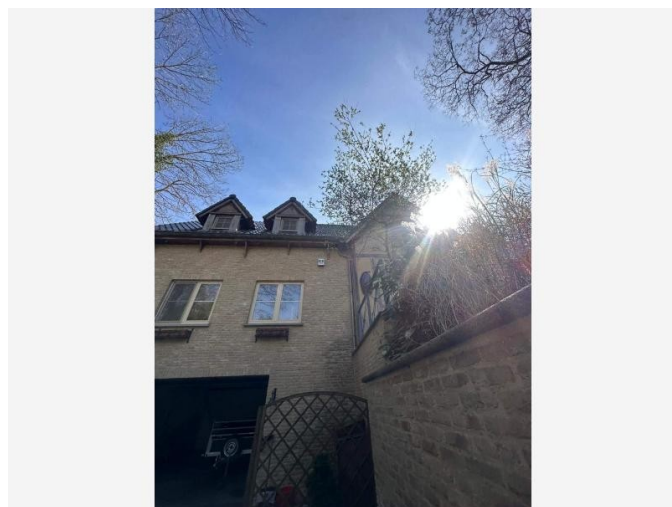
Beschrijving	Notitie	Terug te vinden op plannen
Fiche 6: Dakbedekking	-	-
