# Asbestinventarisatetest

Doornboomstraat 3, 2300 Turnhout

Attestnummer : 20260510-000153.000

**Asbestveilig** (maar niet asbestvrij)

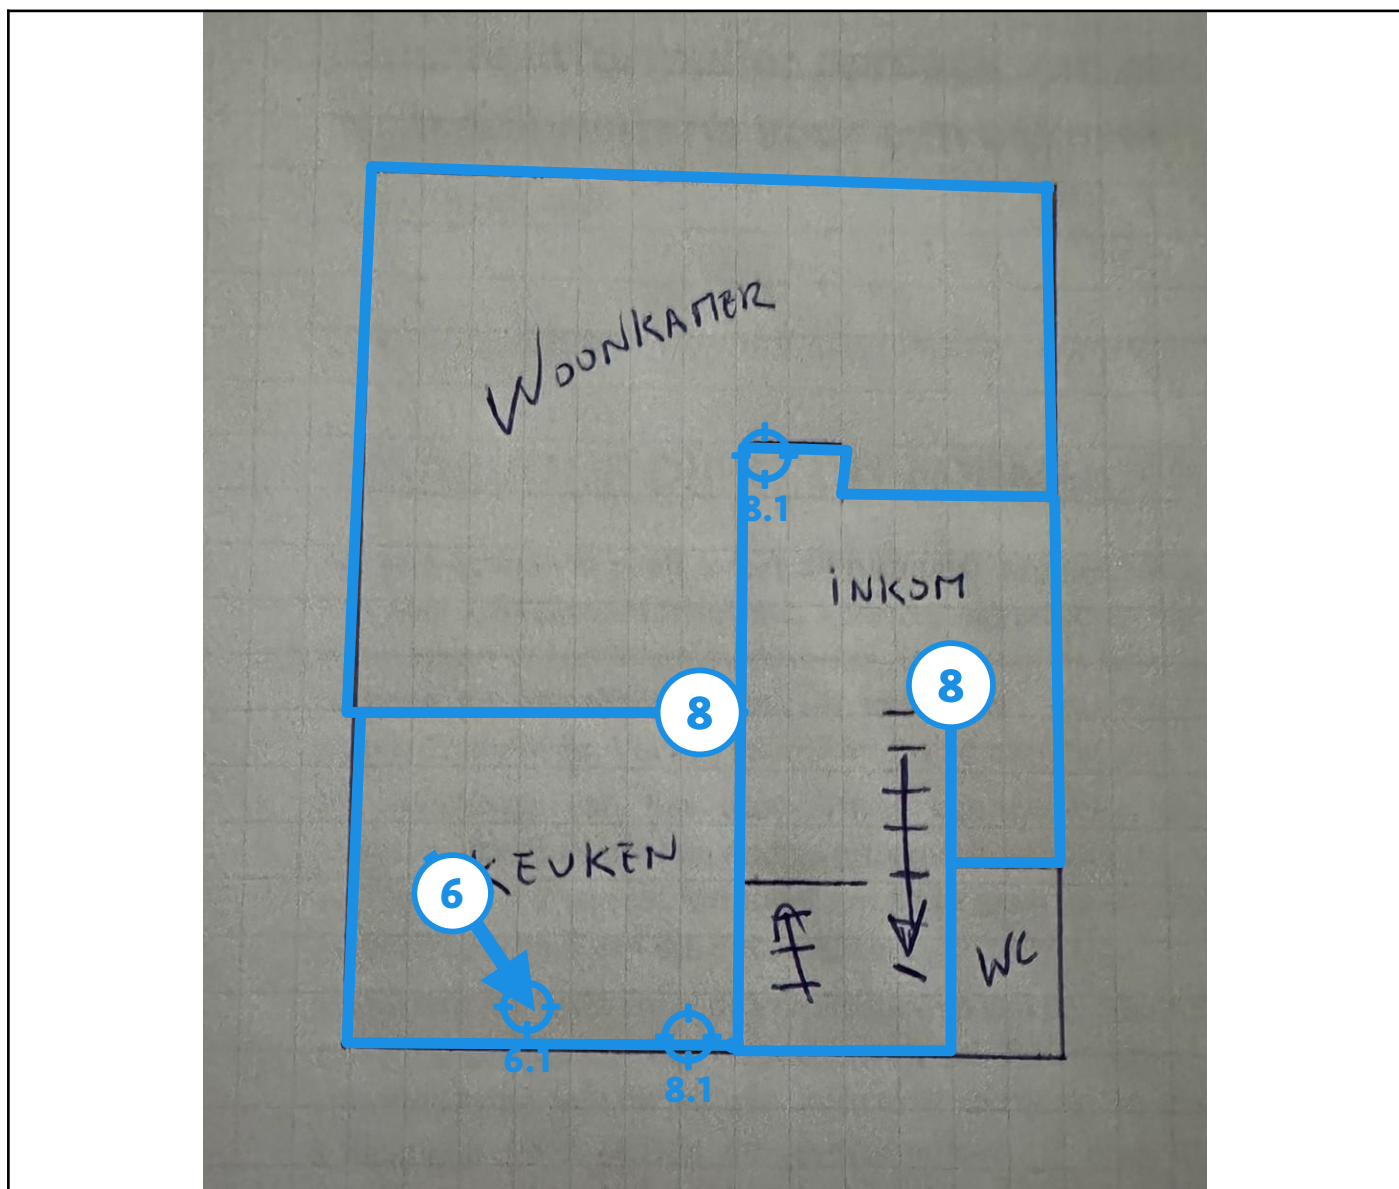
## Plan 1.1: Gelijkvloers

Beschrijving	Type	Actie
6. Ontdreuningsplaat spoelbak (monstername)	Geen asbest	-
6.1 Code: 4	Puntmonster	-
8. Muurpleister	Geen asbest	-
8.1 Code: 1	Mengmonster	-

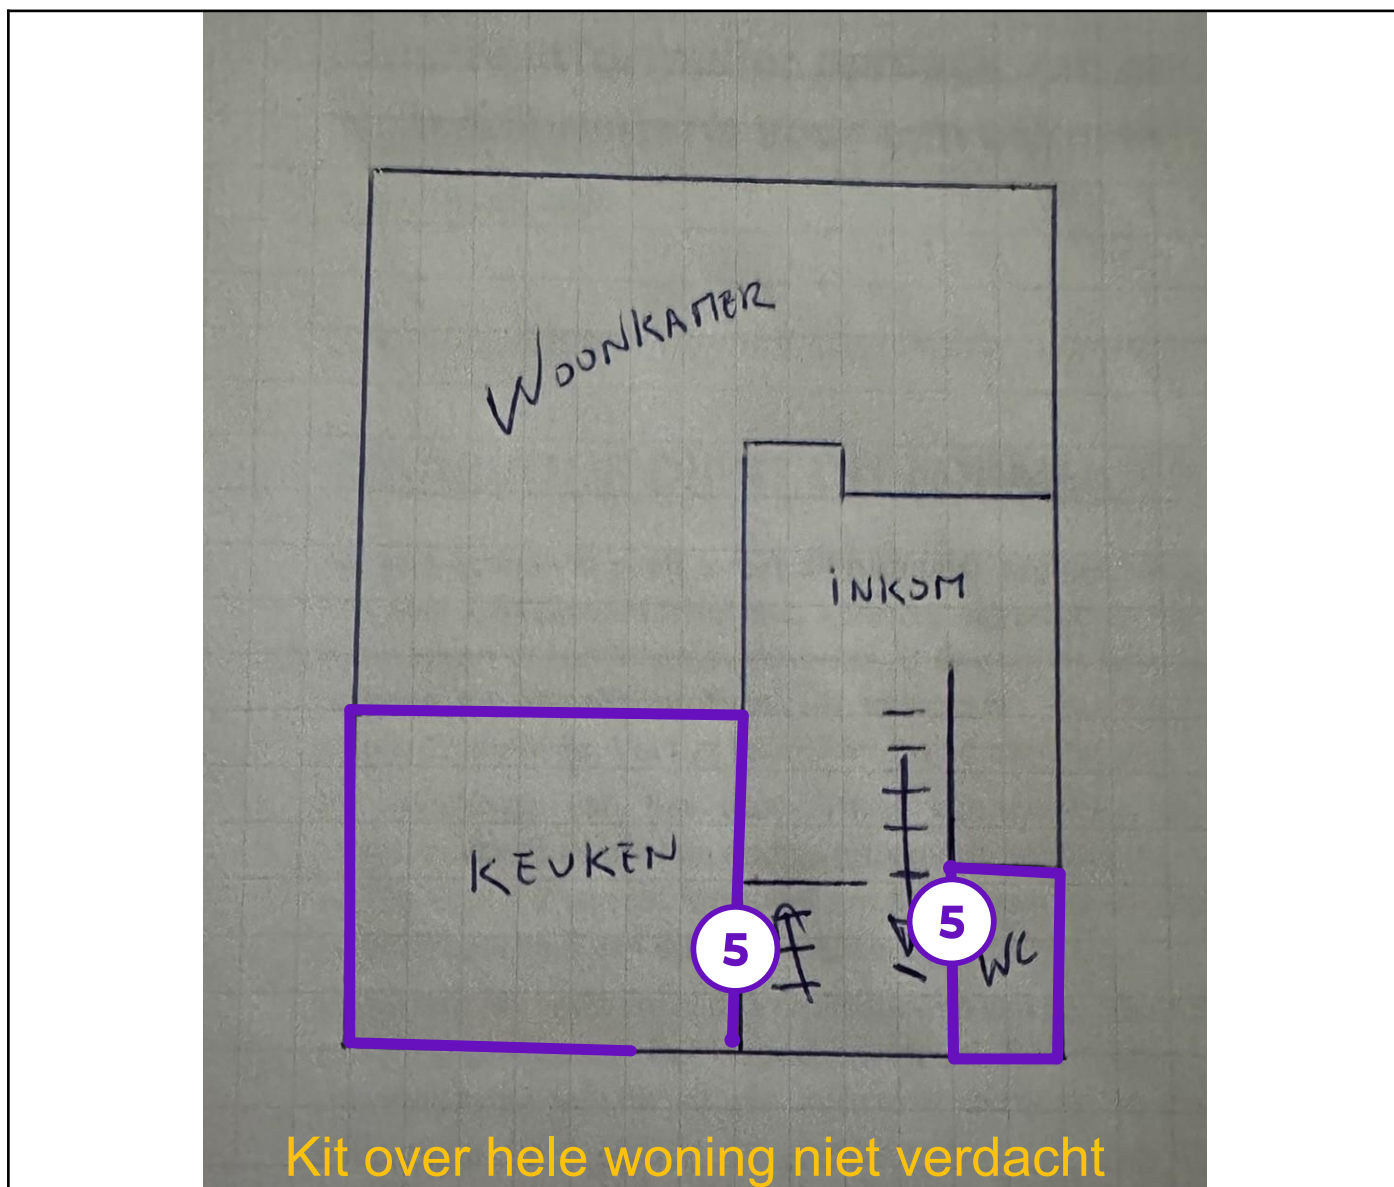
## Plan 1.2: Gelijkvloers

Beschrijving	Type	Actie
5. Tegelijk niet zichtbaar	Advies	-
12. Kit niet verdacht (visueel vastgesteld)	Overige ruimte of materiaal	-

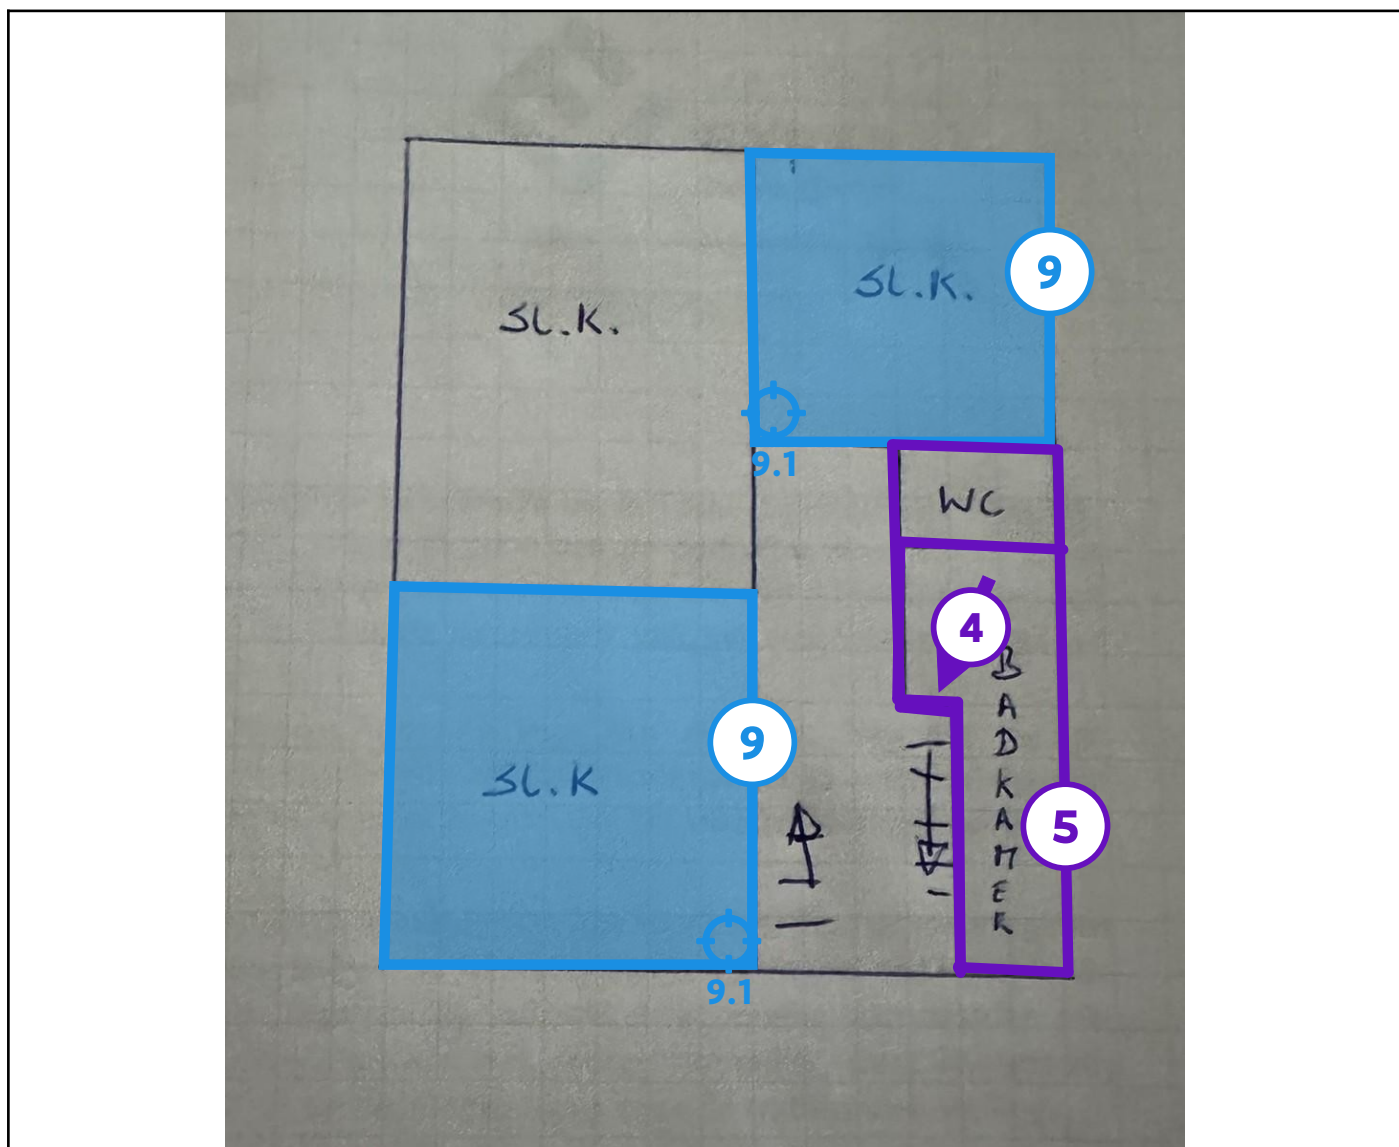
## Plan 1.5: 1ste verdieping

Beschrijving	Type	Actie
4. Geiser Junkers	Advies	-
5. Tegellijm niet zichtbaar	Advies	-
9. Plafondpleister	Geen asbest	-
9.1 Code: 2	Mengmonster	-

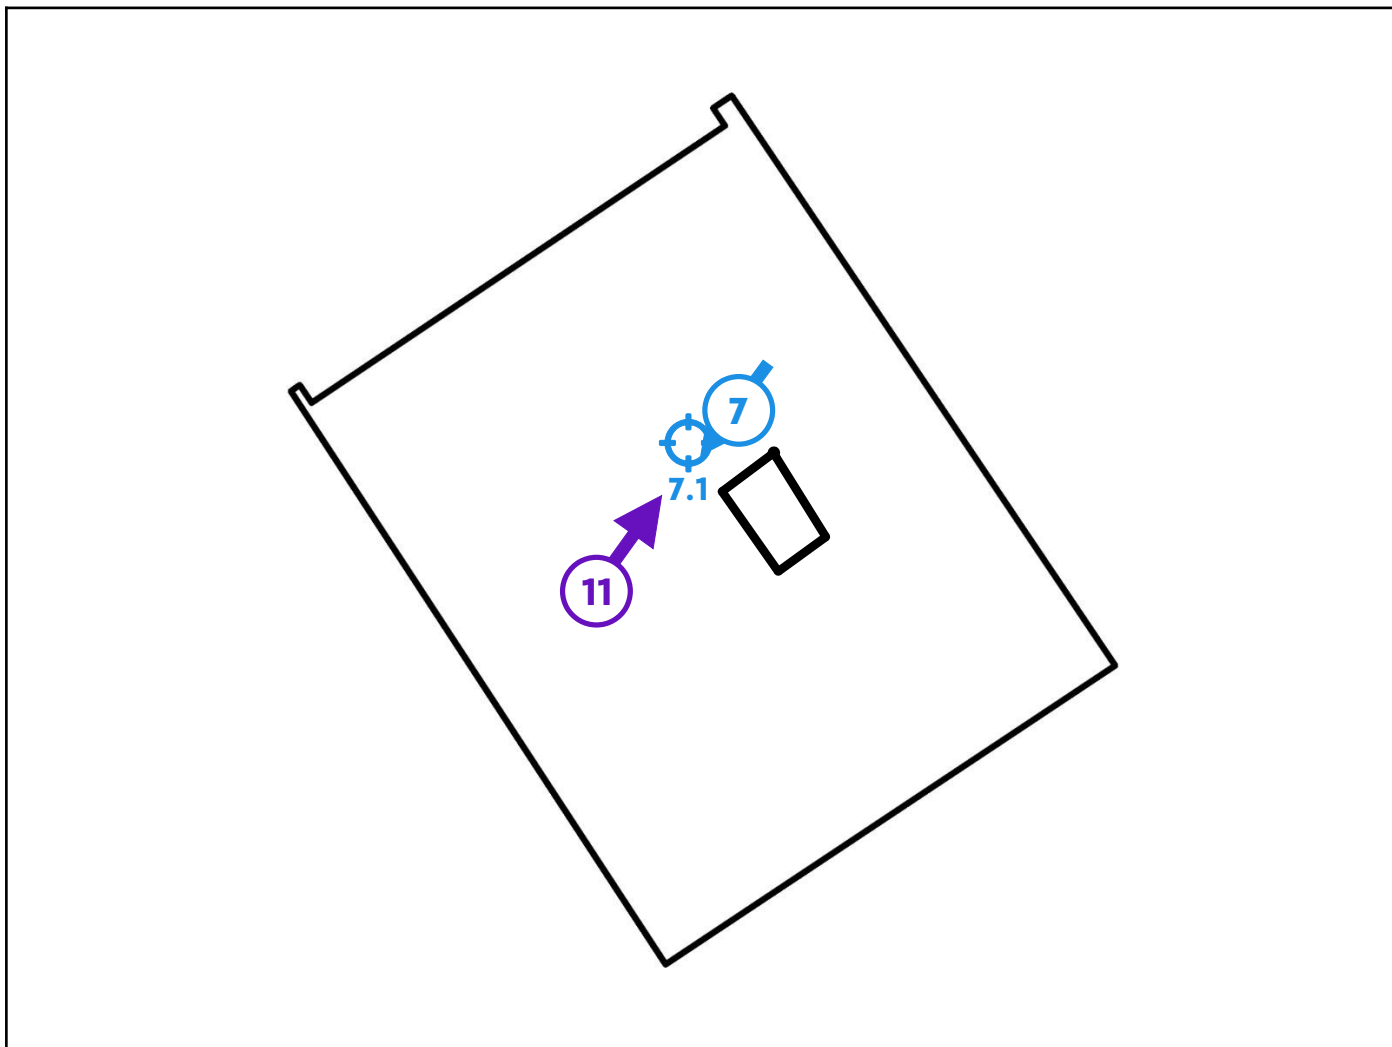
## Plan 1.8: Zolder

Beschrijving	Type	Actie
7. Rookluik	Geen asbest	-
7.1 Code: 3	Puntmonster	-
11. CV Ketel Vaillant (niet verdacht)	Overige ruimte of materiaal	-

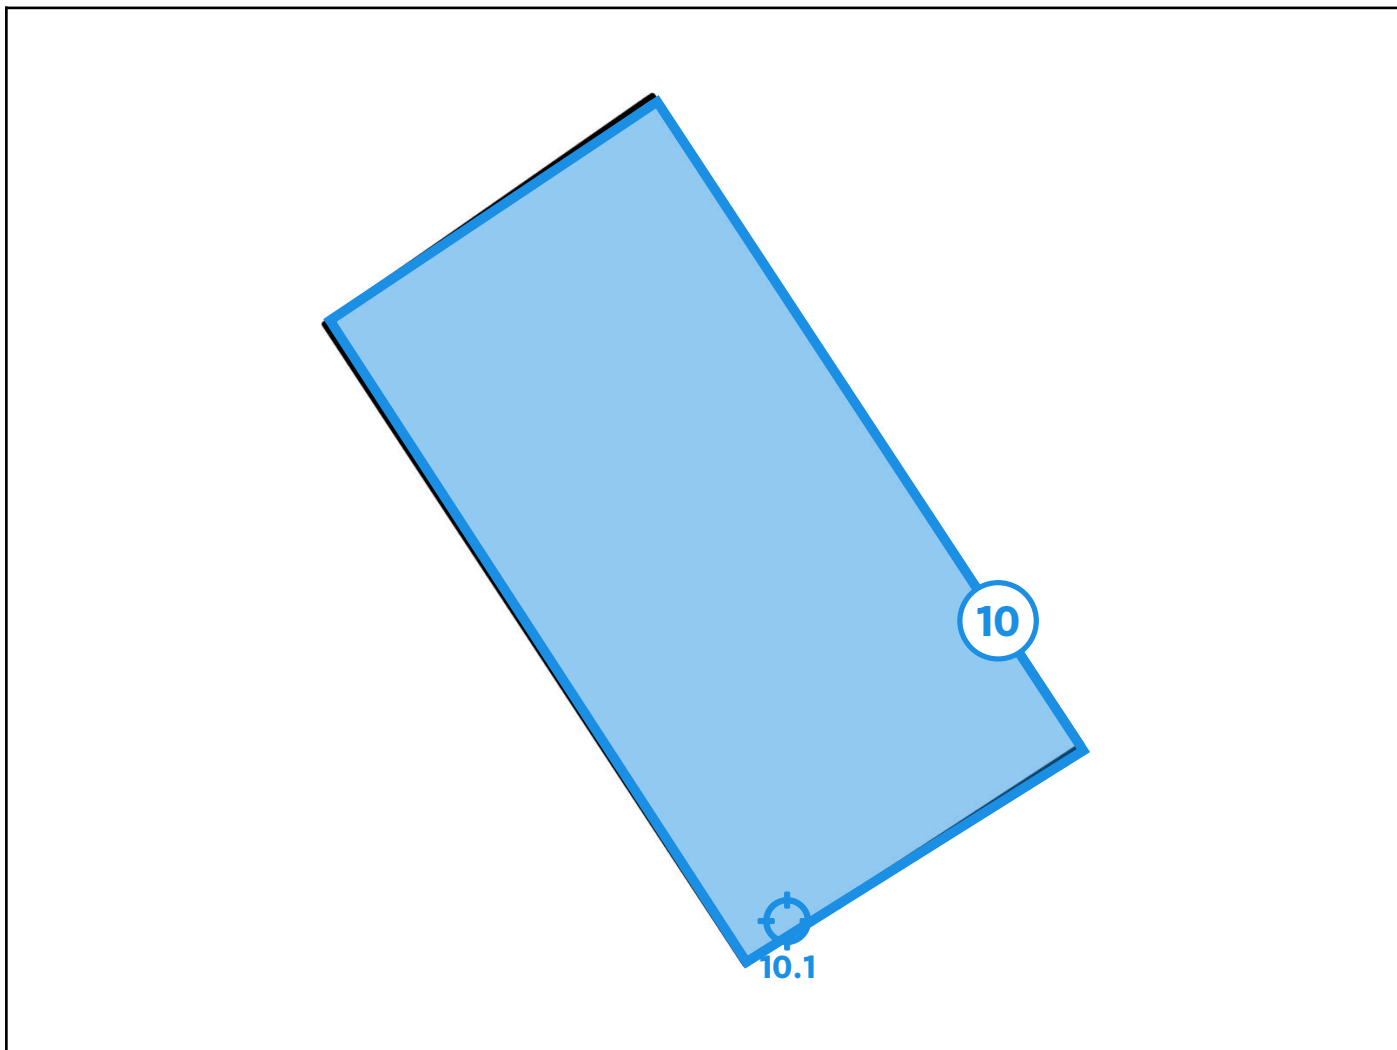
## Plan 2.1: Garage

Beschrijving	Type	Actie
10. Roofing (met staalname)	Geen asbest	-
10.1 Code: 6	Puntmonster	-

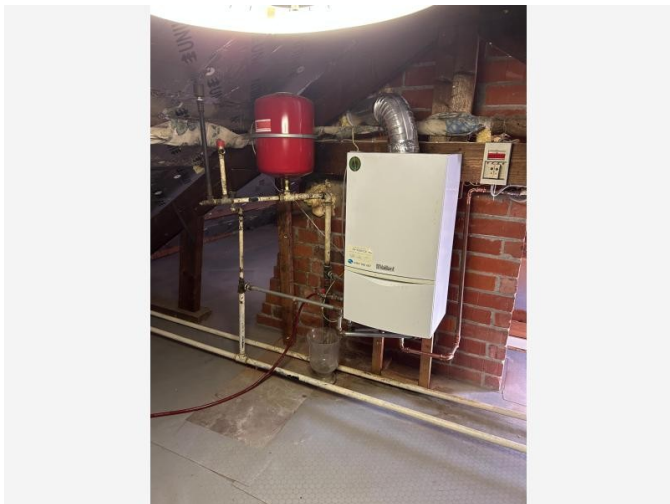
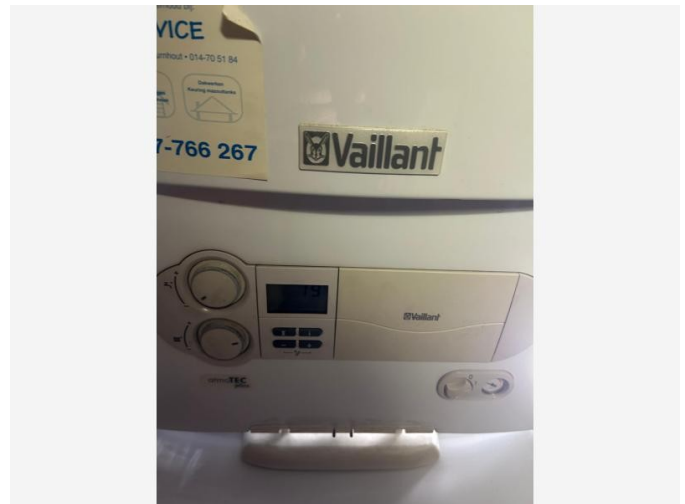
## Fiche 11: CV Ketel Vaillant (niet verdacht)

Beschrijving	Notitie	Terug te vinden op plannen
Fiche 11: CV Ketel Vaillant (niet verdacht)	De CV ketel werd gecontroleerd en is niet asbest verdacht. Geen risico bouwjaar.	Plan 1.8: Zolder
Fiche 12: Kit niet verdacht (visueel vastgesteld)	De gebruikte siliconen kit is niet asbestverdacht	Plan 1.2: Gelijkvloers
