Asbestinventarisatetest

Bierbeekstraat 208, 3360 Bierbeek

Attestnummer : 20260409-000312.000

Niet-asbestveilig

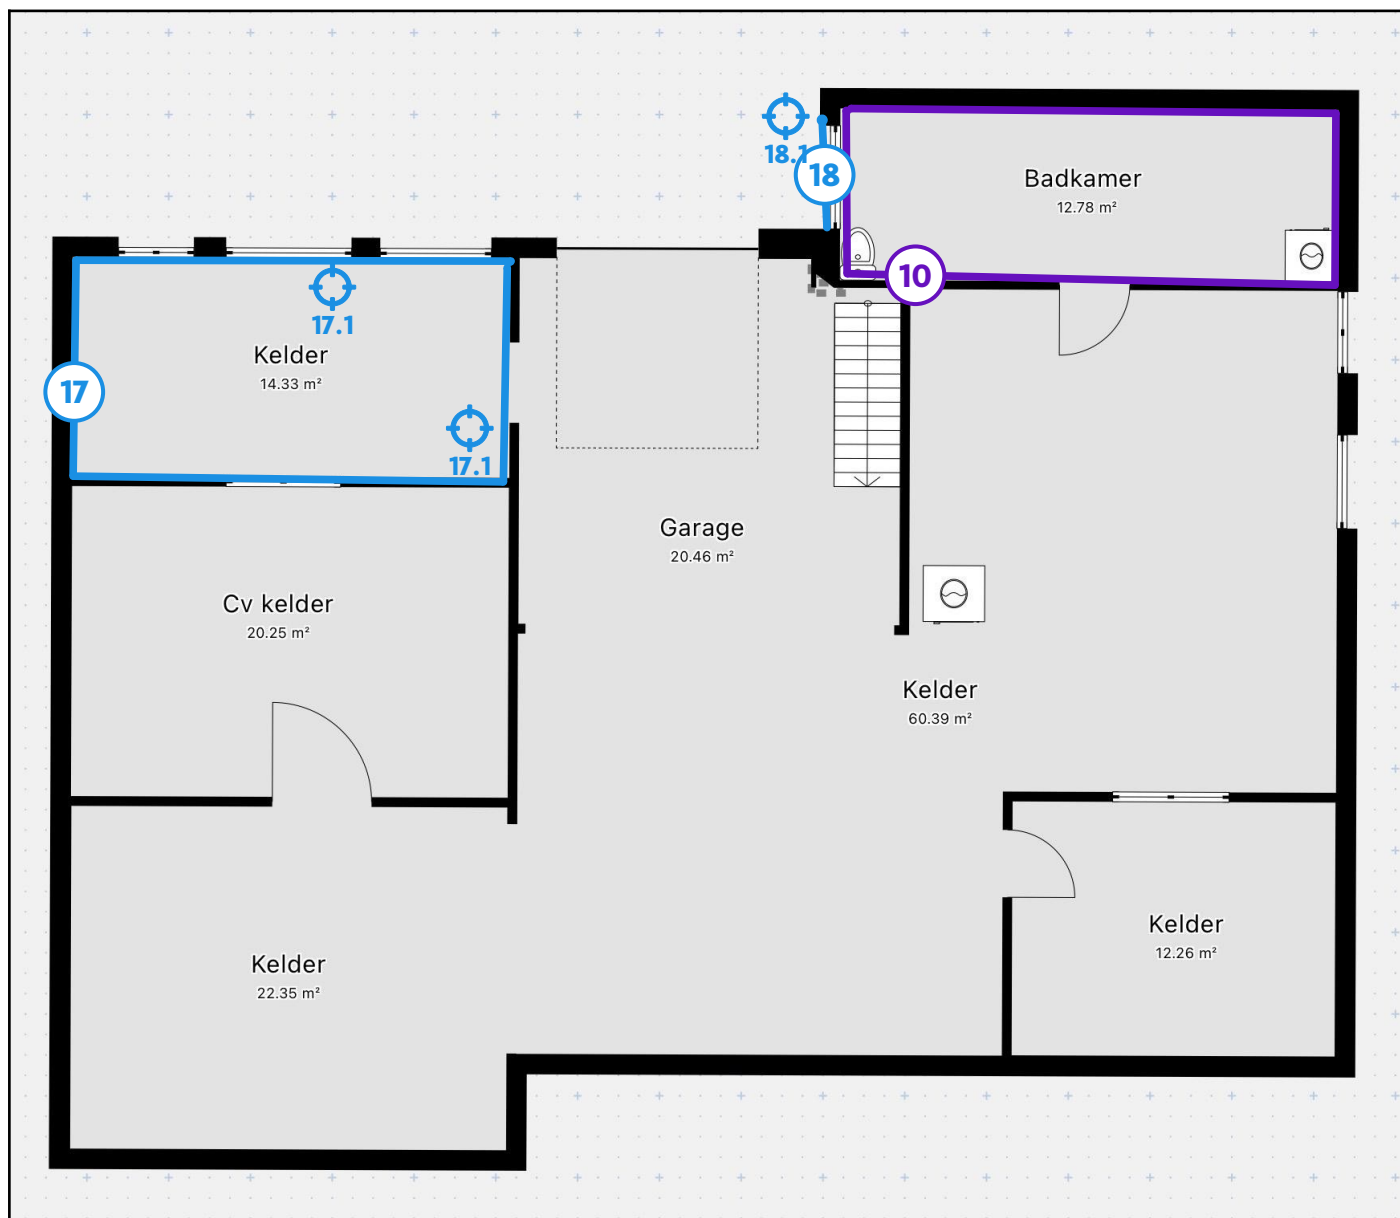
Plan 1.6: Kelder - mastiek - cementpleister - lijmlaag

Beschrijving	Type	Actie
10. Faiencetegels kelder (lijm)	Advies	-
17. Cementen smeerlaag kelder	Geen asbest	-
17.1 Code: Mn6 Cementpleister kelder	Mengmonster	-
18. Mastiek (glas)	Geen asbest	-
18.1 Code: Mn5 mastiek glas	Puntmonster	-

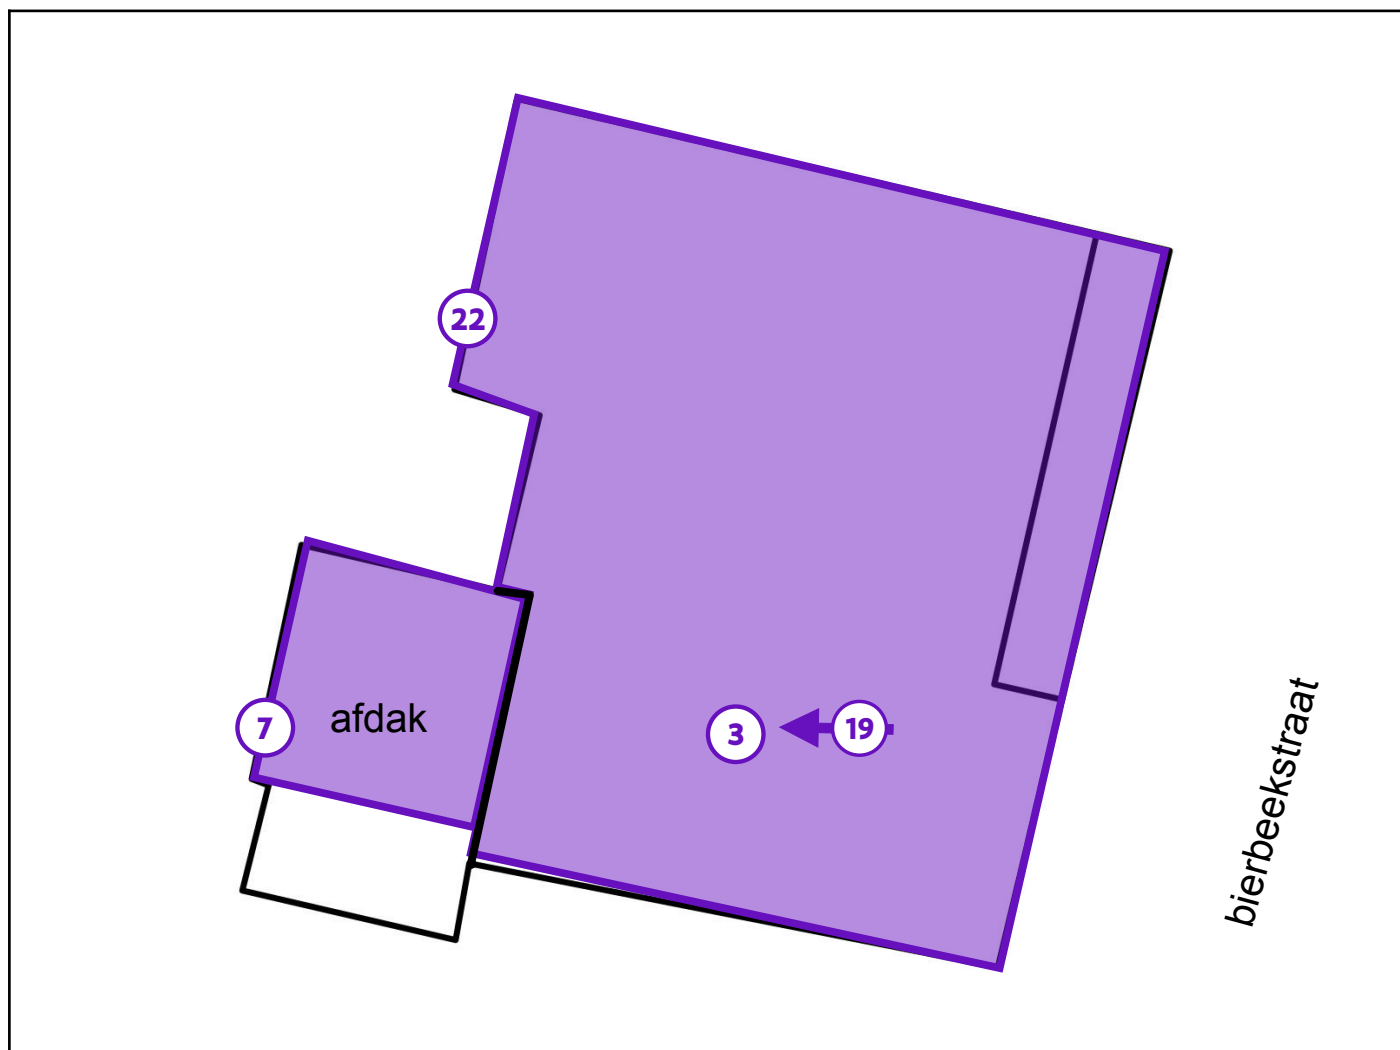
Plan 1.7: Dak/zolder - onderdak - schouw - polycarbonaat dak

Beschrijving	Type	Actie
3. Schouw	Beperking	-
7. Polycarbonaat Dakplaten	Advies	-
19. Betonnen statische zuiger (niet verdacht)	Overige ruimte of materiaal	-
22. Geen asbestverdacht onderdak aangetroffen	Overige ruimte of materiaal	-

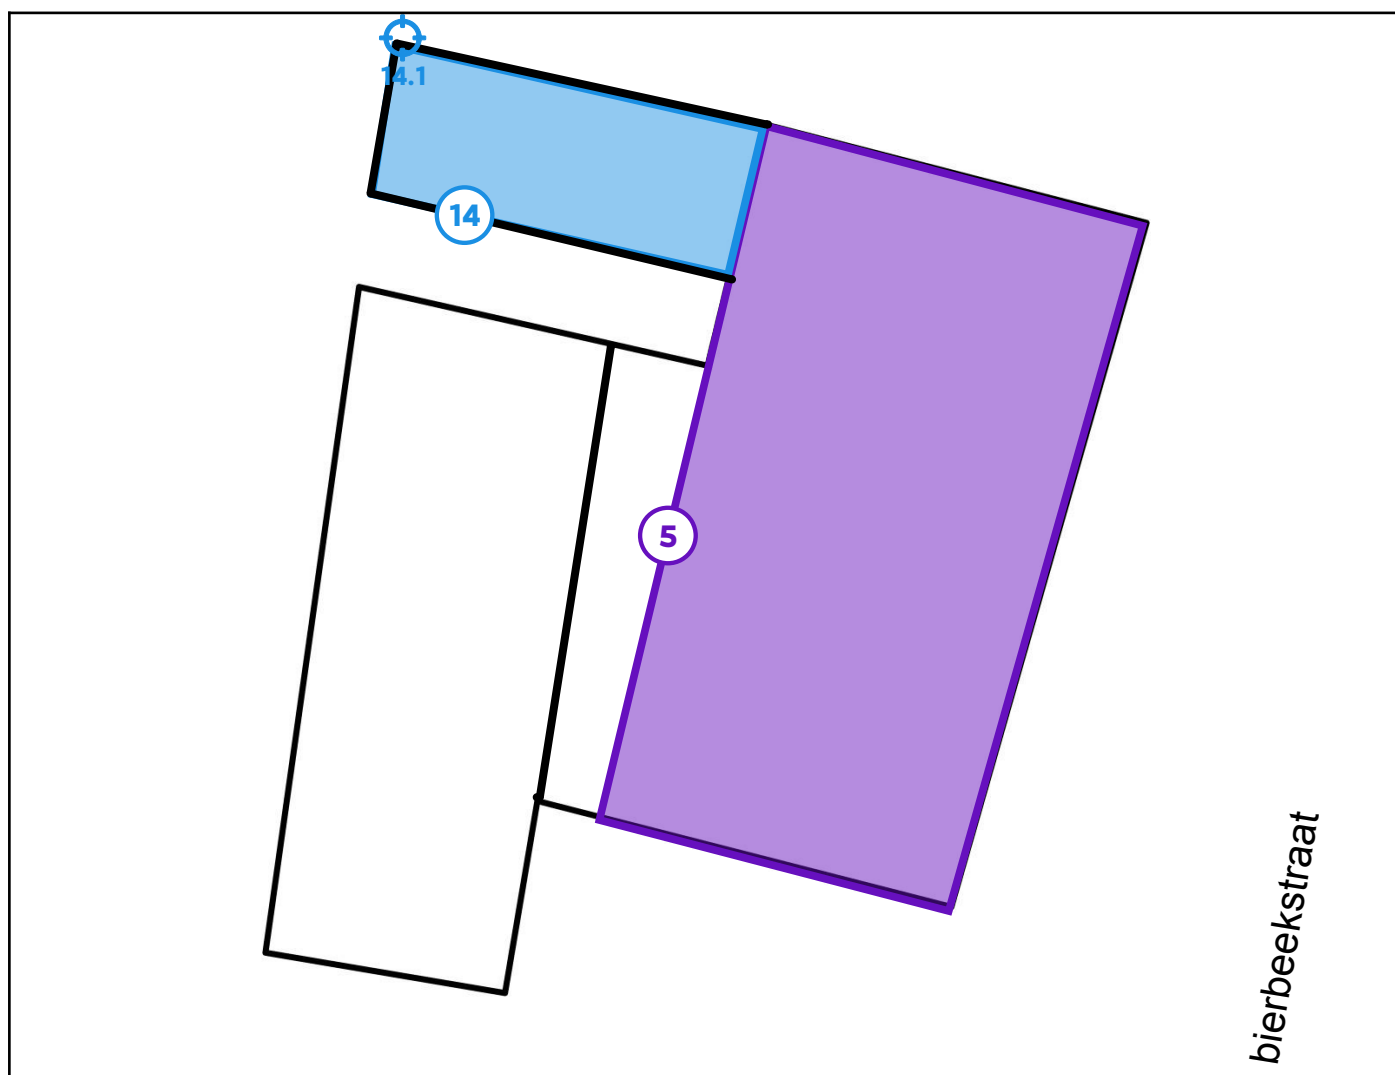
Plan 3.1: Hondenhok - steeldeck dakplaten - roofing

Beschrijving	Type	Actie
5. Steeldeck dakplaten	Advies	-
14. Roofing hondenhok	Geen asbest	-
14.1 Code: Mn4 roofing hondenhok	Puntmonster	-

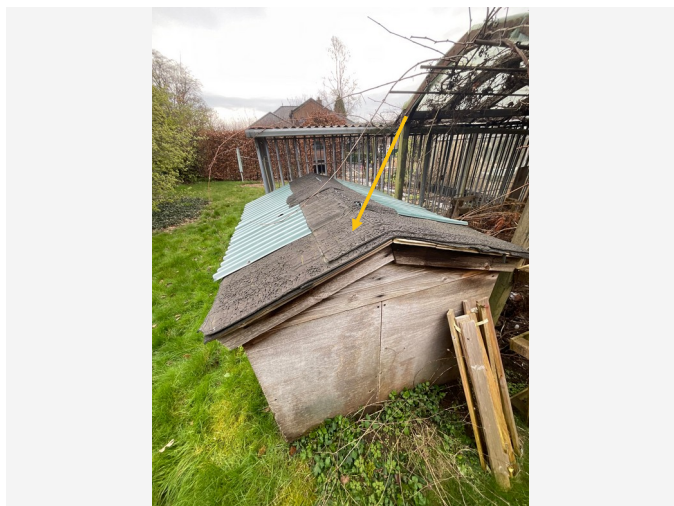
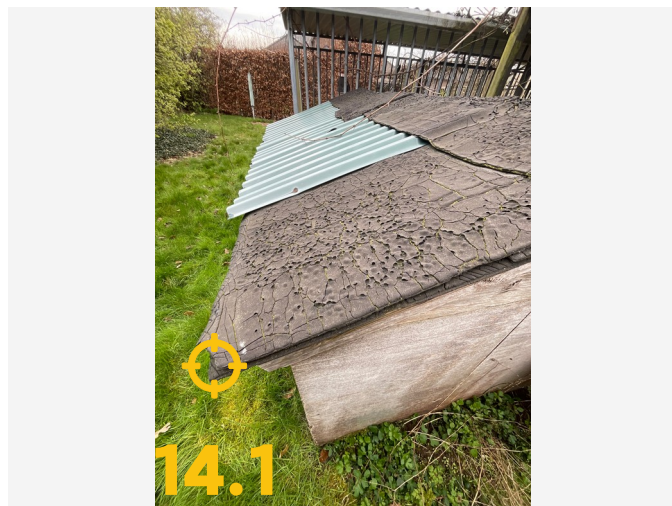
Fiche 14: Roofing hondenhok

Geen asbest

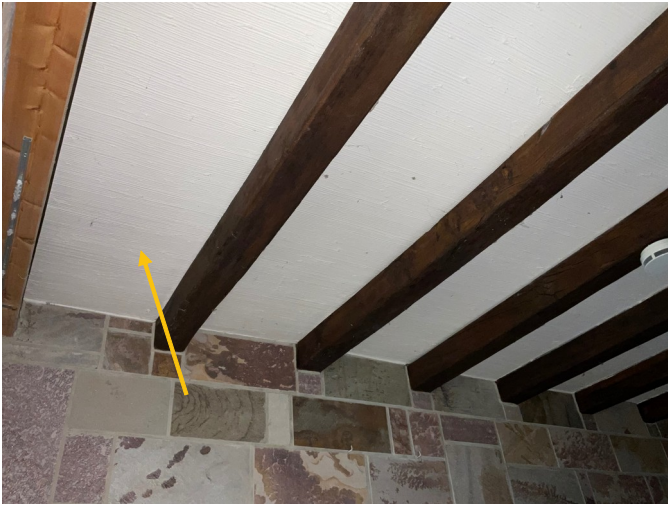
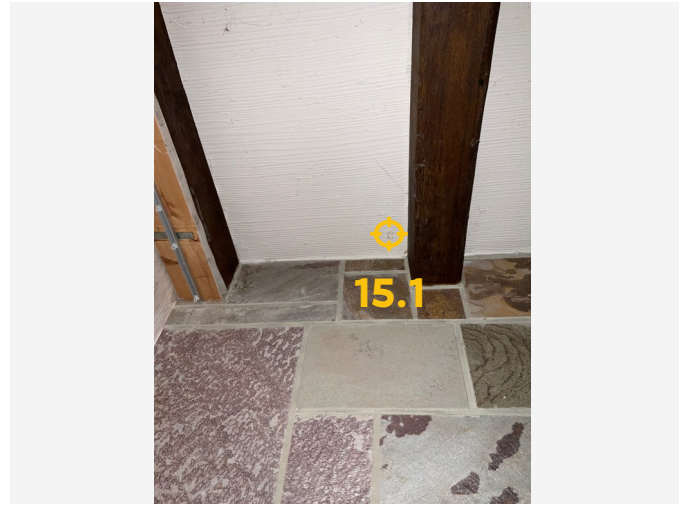
Fiche 15: Pleisterwerk plafonds

Geen asbest

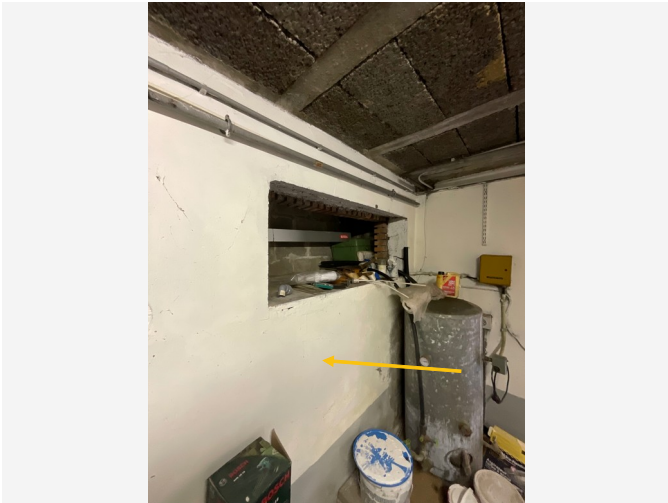
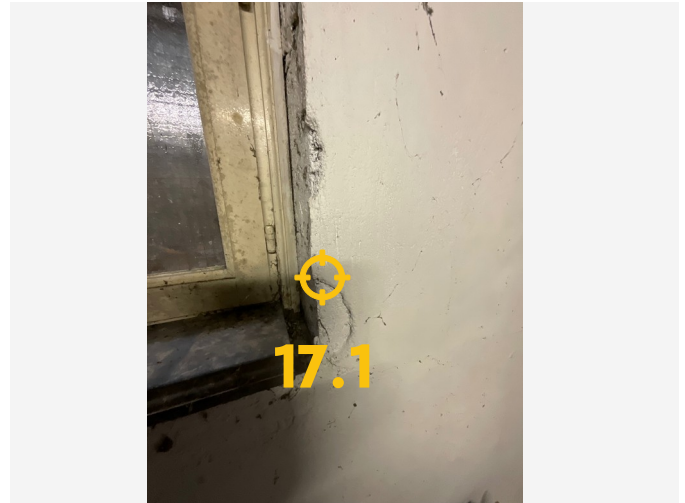
Beschrijving	Pleisterwerk wanden
Omgeving	Binnen
Primaire drager	Binnenwand
Bindmiddel van materiaal	Gips - kalk
Gebondenheid op basis van bindmiddel	Niet-hechtgebonden
Hoeveelheid (oppervlakte - dikte - aantal)	• 300,00 m ² - 1,00 cm - 1 stuk
Totaal volume	3,00 m ³
Identificatiemethode	Een monstername door de asbestdeskundige met laboanalyse door een asbestlabo.
Destructieve handeling voor identificatie	Nee
Opmerking	<p>De hoeveelheid is een zo nauwkeurig mogelijke opmeting. Hieraan kunnen evenwel geen rechten worden ontleend. Waar mogelijk, wordt staalname uitgevoerd conform het inspectieprotocol: in een droge ruimte zoals een slaapkamer, in een natte ruimte zoals een keuken of badkamer, in een traphal en in een stookruimte.</p> <p>Staalname:</p> <ul style="list-style-type: none"> -keuken -traphal -woonkamer -zolder -geen pleister aanwezig in stooklokaal

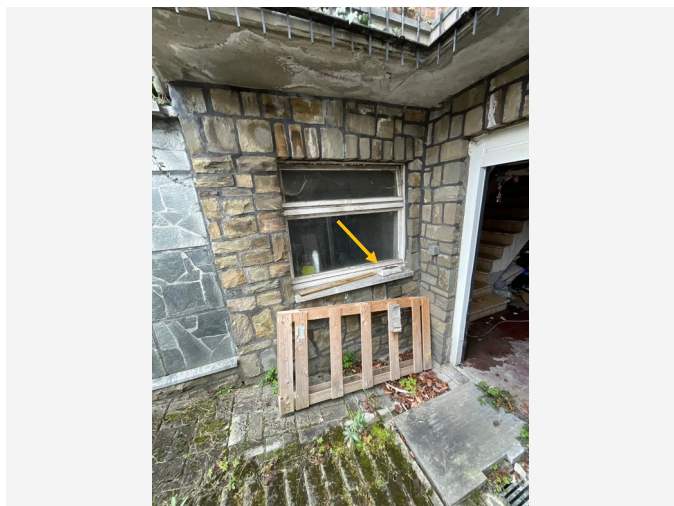
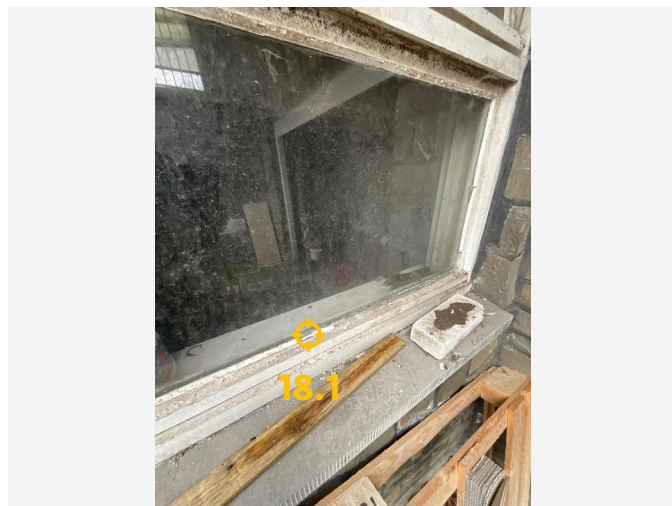
Beschrijving	Cementen smeerlaag kelder
Omgeving	Binnen
Primaire drager	Binnenwand
Bindmiddel van materiaal	Cement
Gebondenheid op basis van bindmiddel	Hecht
Hoeveelheid (gewicht - aantal)	<ul style="list-style-type: none">• 560,00 kg - 1 stuk
Totaal gewicht	560,00 kg
Identificatiemethode	Een monstername door de asbestdeskundige met laboanalyse door een asbestlabo.
Destructieve handeling voor identificatie	Nee
Opmerking	De hoeveelheid is een zo nauwkeurig mogelijke opmeting. Hieraan kunnen evenwel geen rechten worden ontleend.

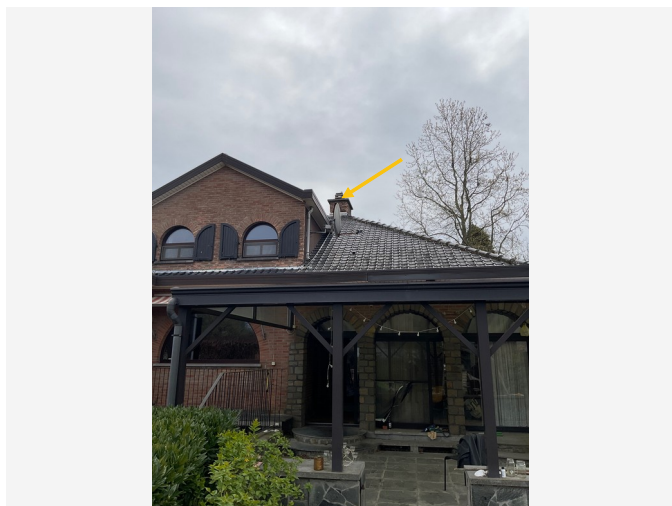
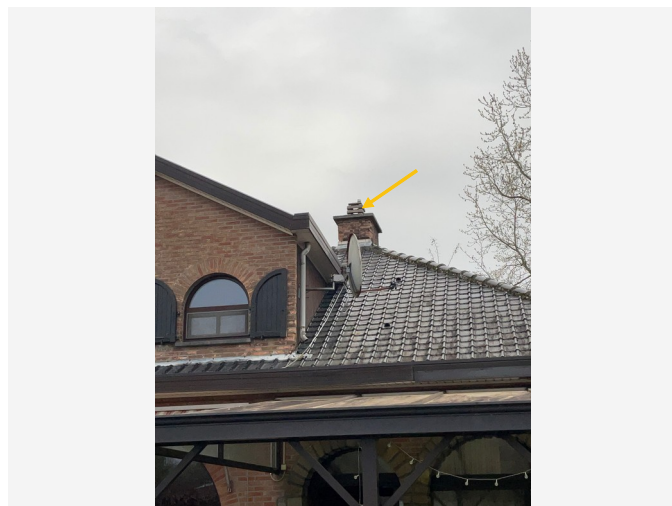
Beschrijving	Notitie	Terug te vinden op plannen
Fiche 19: Betonnen statische zuiger (niet verdacht)	Betonnen statische zuiger is niet verdacht.	Plan 1.7: Dak/zolder - onderdak - schouw - polycarbonaat dak
Fiche 20: Leidingisolatie (niet verdacht)	De leidingisolatie is niet-asbestverdacht.	-
Fiche 21: Silicone kit (niet verdacht)	Siliconekit is een elastisch afdichtingsmiddel	-
Fiche 22: Geen asbestverdacht onderdak aangetroffen	Er werd geen asbestverdacht onderdak aangetroffen. Dit betekent niet dat er geen onderdak aanwezig kan zijn op plaatsen die niet gecontroleerd werden. Bij werken, laat een eventueel aangetroffen onderdak controleren op aanwezigheid van asbest.	Plan 1.7: Dak/zolder - onderdak - schouw - polycarbonaat dak
Fiche 23: Recente cv ketel	Bouwjaar <2001	-

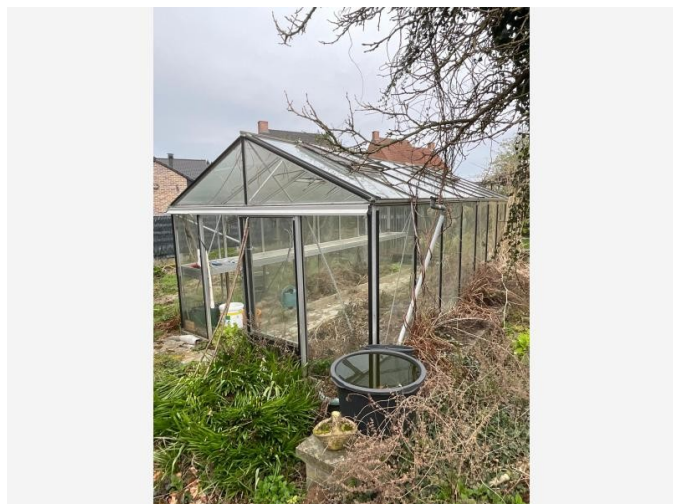
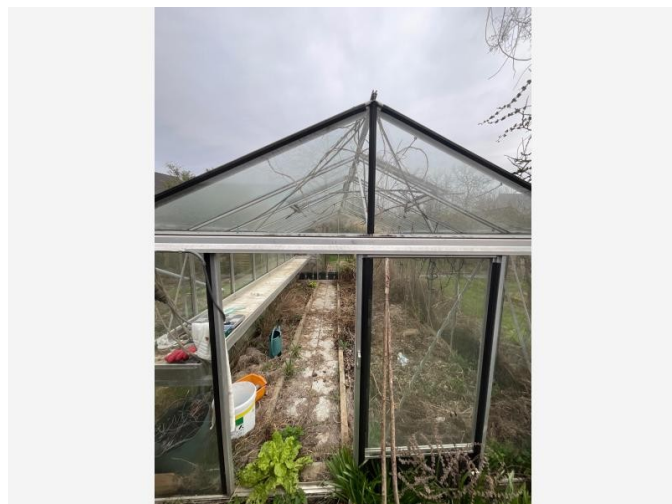
Beschrijving	Notitie	Terug te vinden op plannen
Fiche 24: Liftinfrastructuur (niet aanwezig)	Er is geen liftinfrastructuur aanwezig op de inspectielocatie.	-
Fiche 25: mastiek/kit serre (niet aanwezig)	geen afdichtingsmateriaal aanwezig	Plan 4.1: Serre in glas
