Asbestinventarisatetest

Kapelstraat 2, 9450 Haaltert

Attestnummer : 20260505-000035.000

Uitgegeven op : 05.05.2026

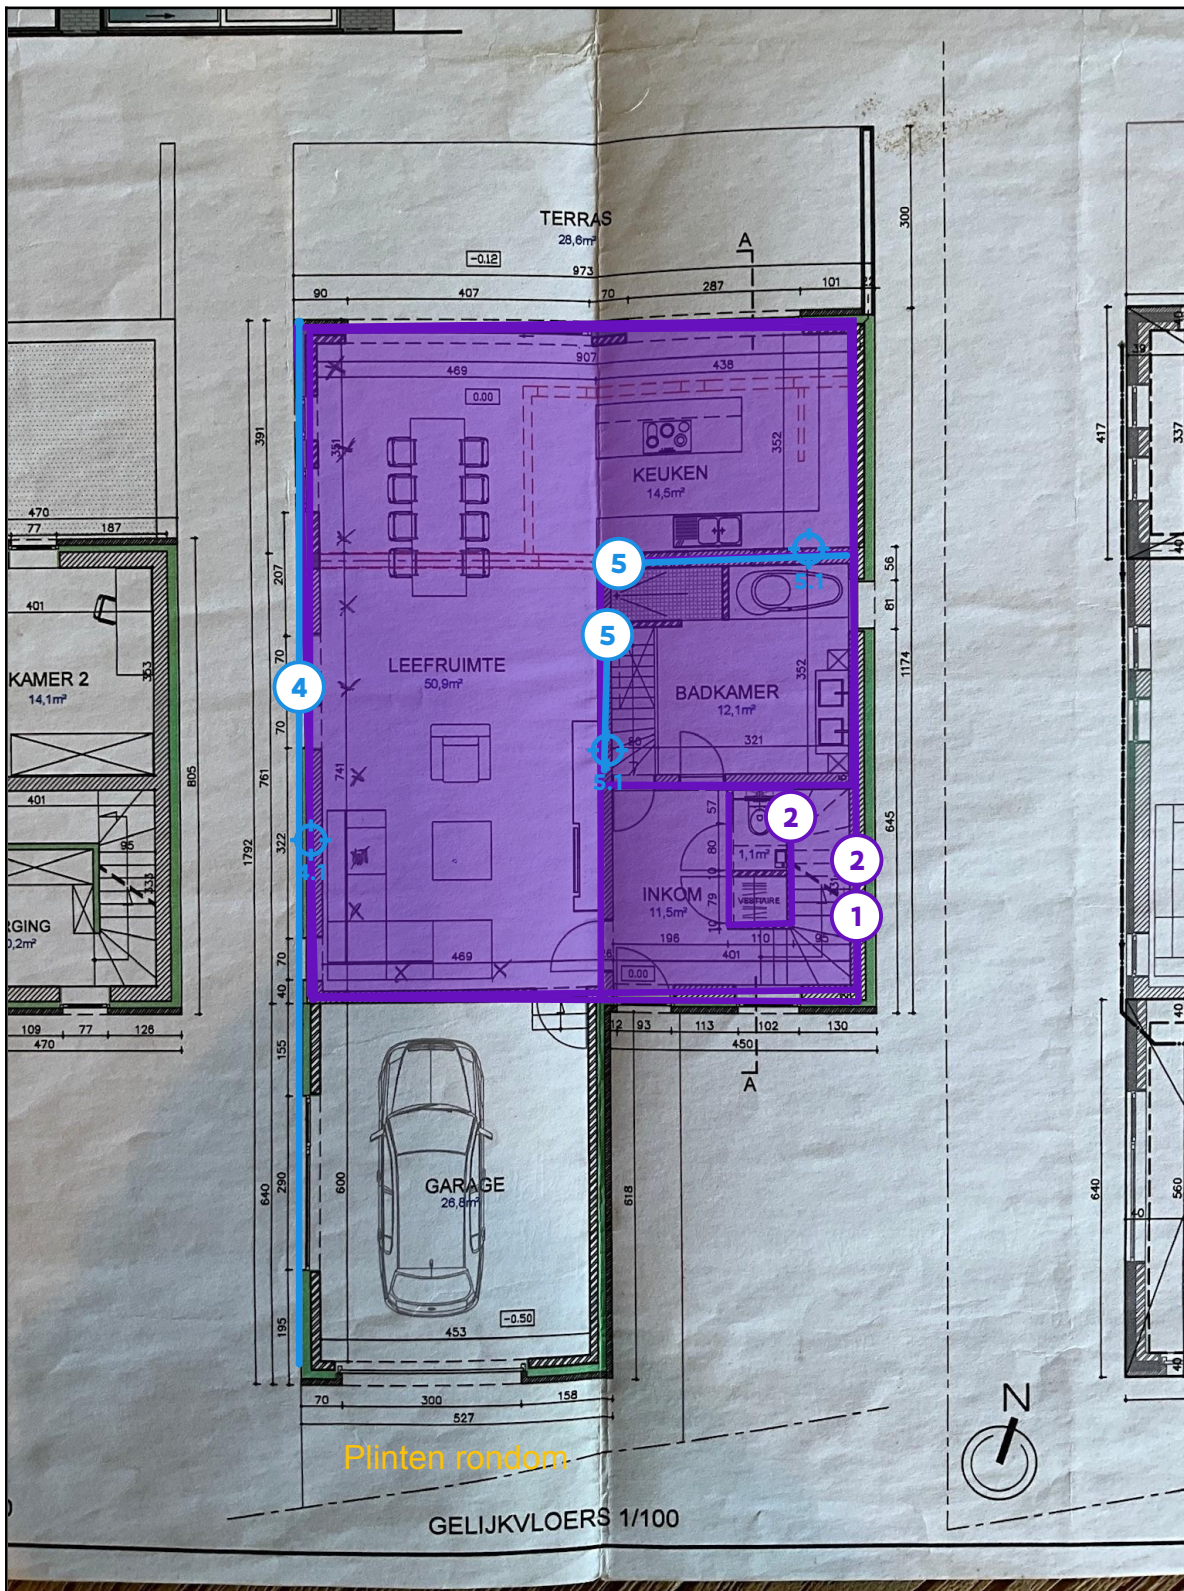
Plan 1.2: Gelijksvloer

1. Verlaagd plafond (gipskarton/hout)	Advies	-
2. Voorzetwanden (gipskarton/hout)	Advies	-
3. Advies lijmlaag intacte plinten	Advies	-
4. Gevelleien	Geen asbest	-
4.1 Code: MM14	Puntmonster	-
5. Cement smeerlaag	Geen asbest	-
5.1 Code: MM11	Mengmonster	-

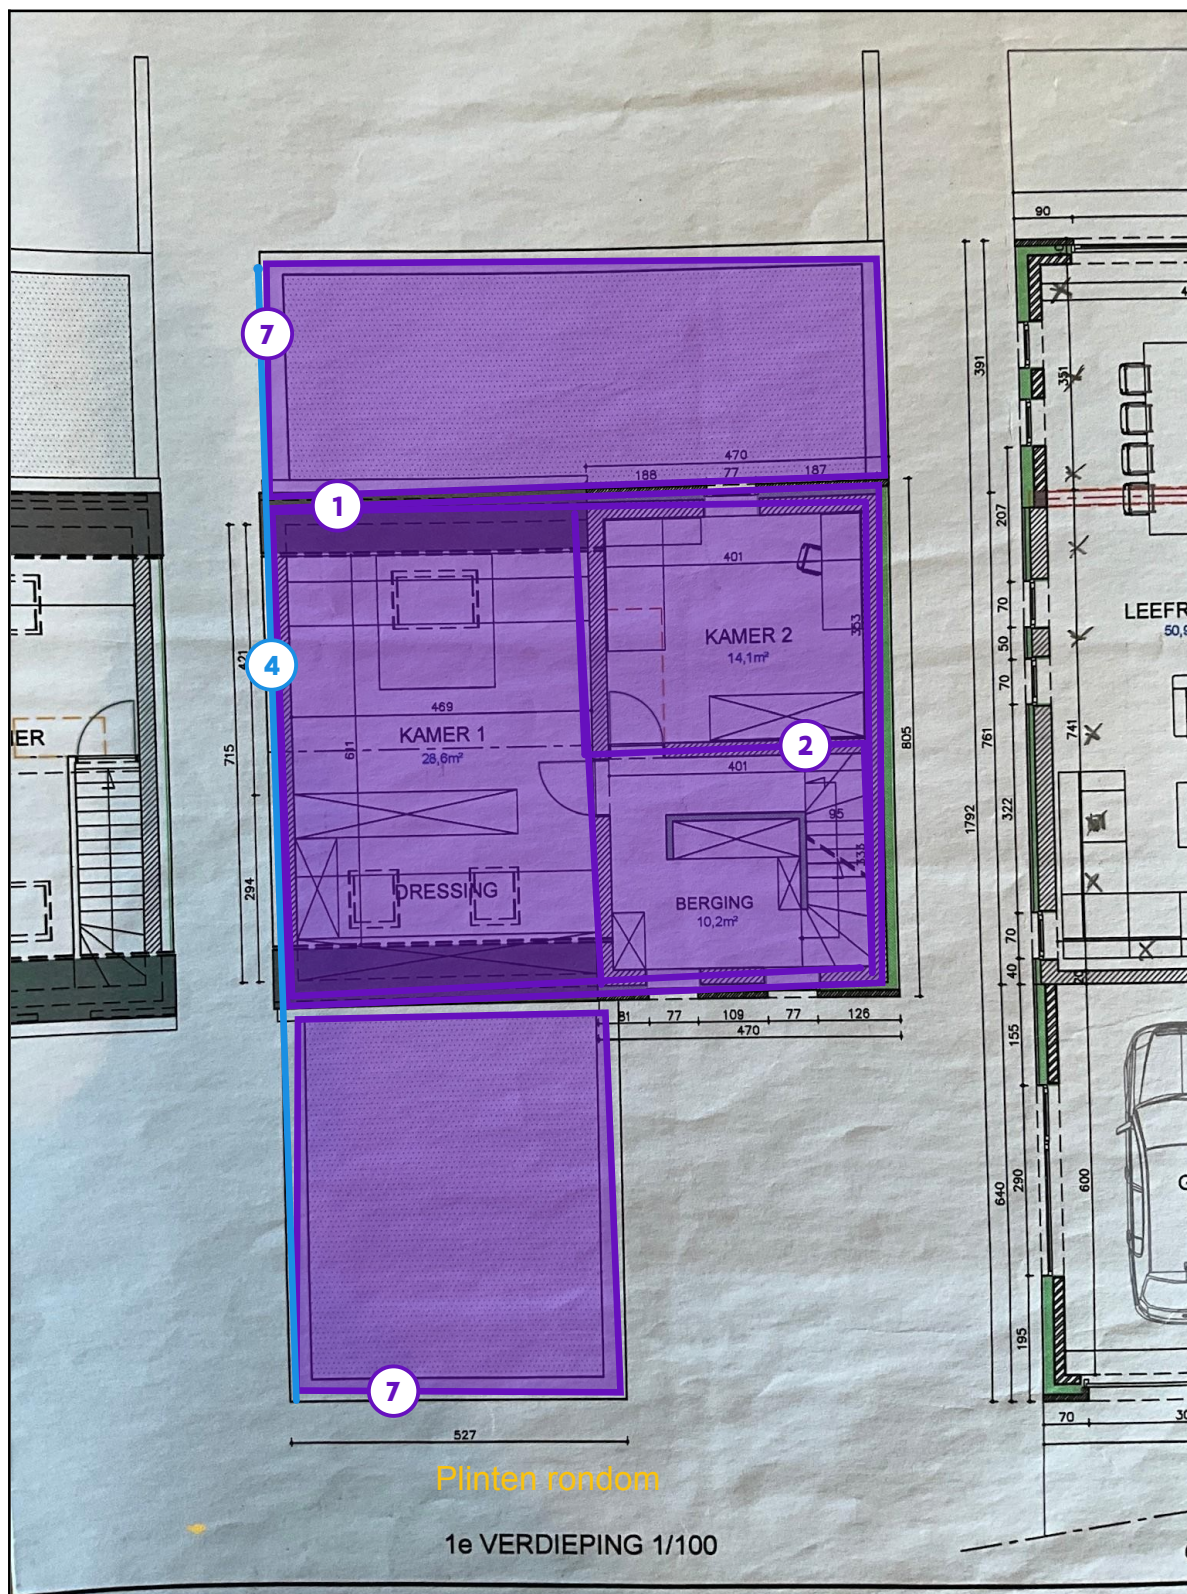
Plan 1.3: Niv1

1. Verlaagd plafond (gipskarton/hout)	Advies	-
2. Voorzetwanden (gipskarton/hout)	Advies	-
3. Advies lijmlaag intacte plinten	Advies	-
4. Gevelleien	Geen asbest	-
7. EPDM dakdichting	Overige ruimte of materiaal	-
