Asbestinventarisatetest

Reigerlaan 15, 3570 Alken

Attestnummer : 20260509-000080.000

Uitgegeven op : 09.05.2026

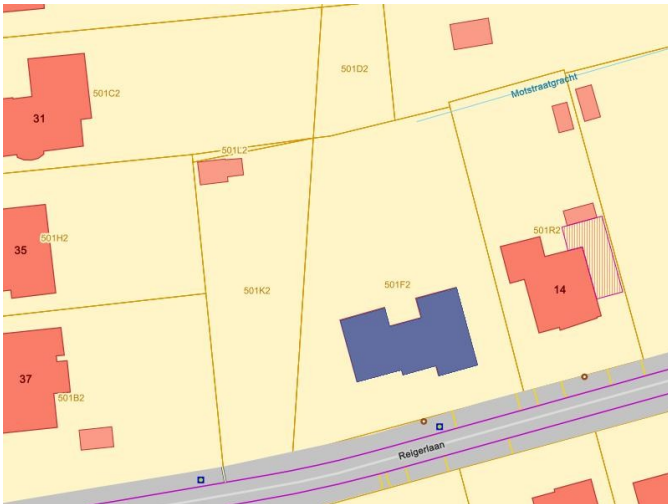
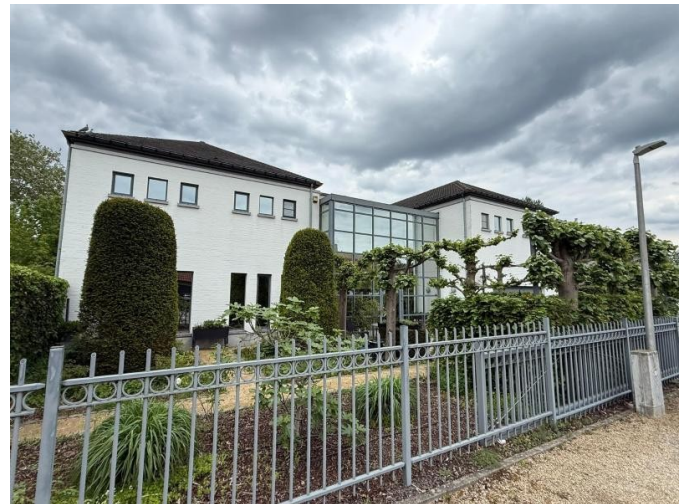
Zone 1: Hoofdgebouw

- 0 Asbestmaterialen
- 1 Beperking**
- 0 Uitsluitingen
- 0 Roerende goederen
- 0 Puin, steenslag, (water)bodem
- 0 Adviezen
- 3 Geen asbest**

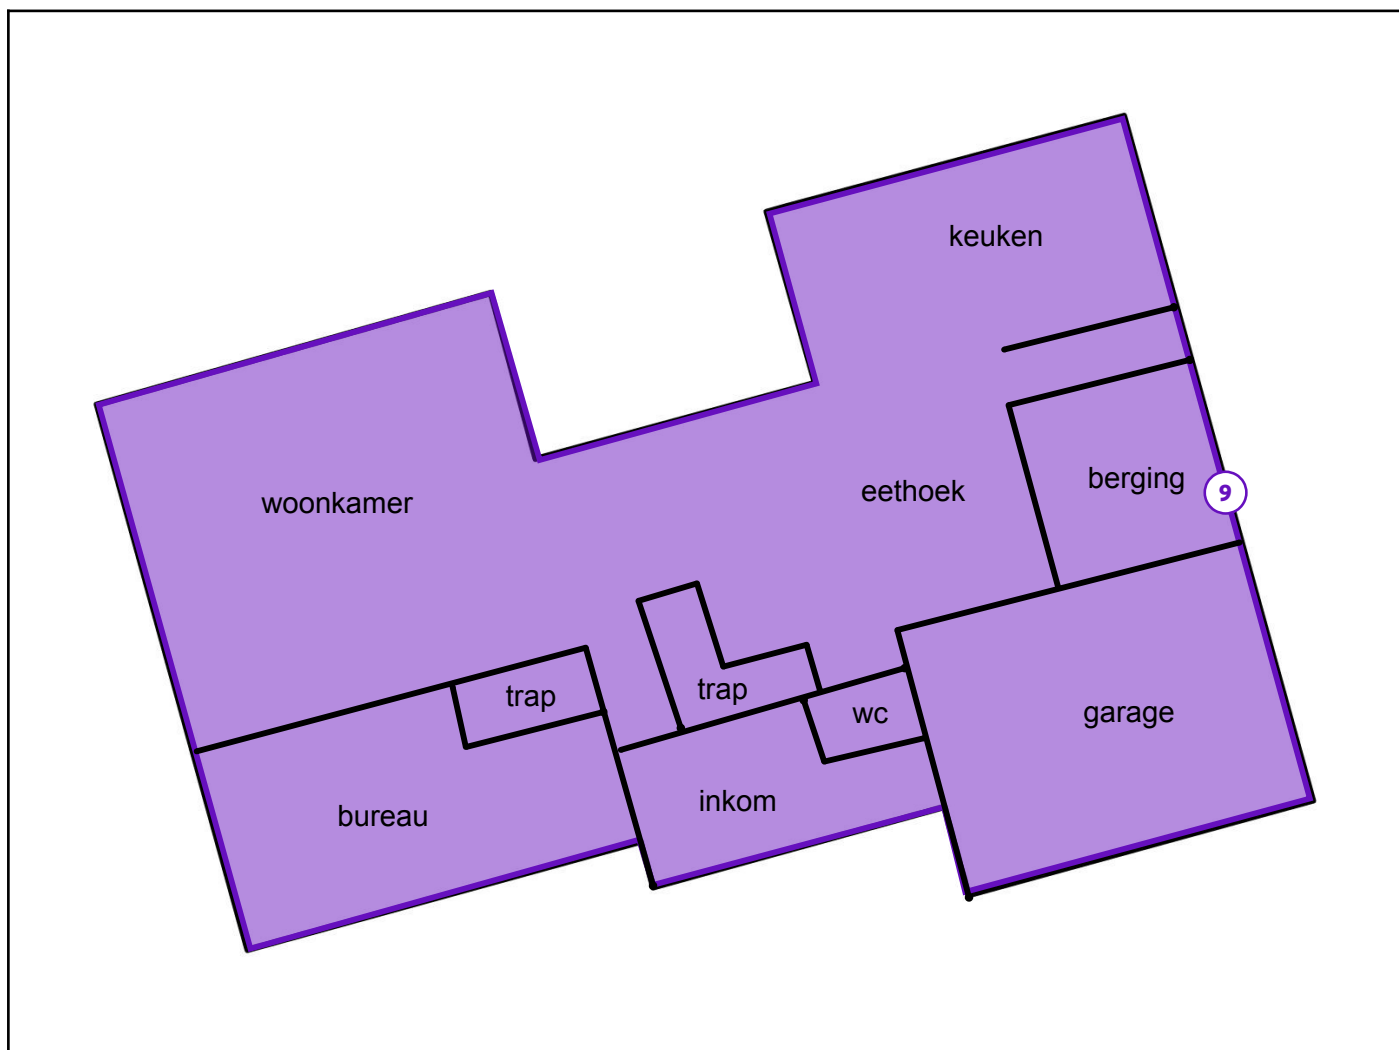
Plan 1.3: V0

Beschrijving	Type	Actie
9. Plafonds uit niet asbestverdacht materiaal	Overige ruimte of materiaal	-

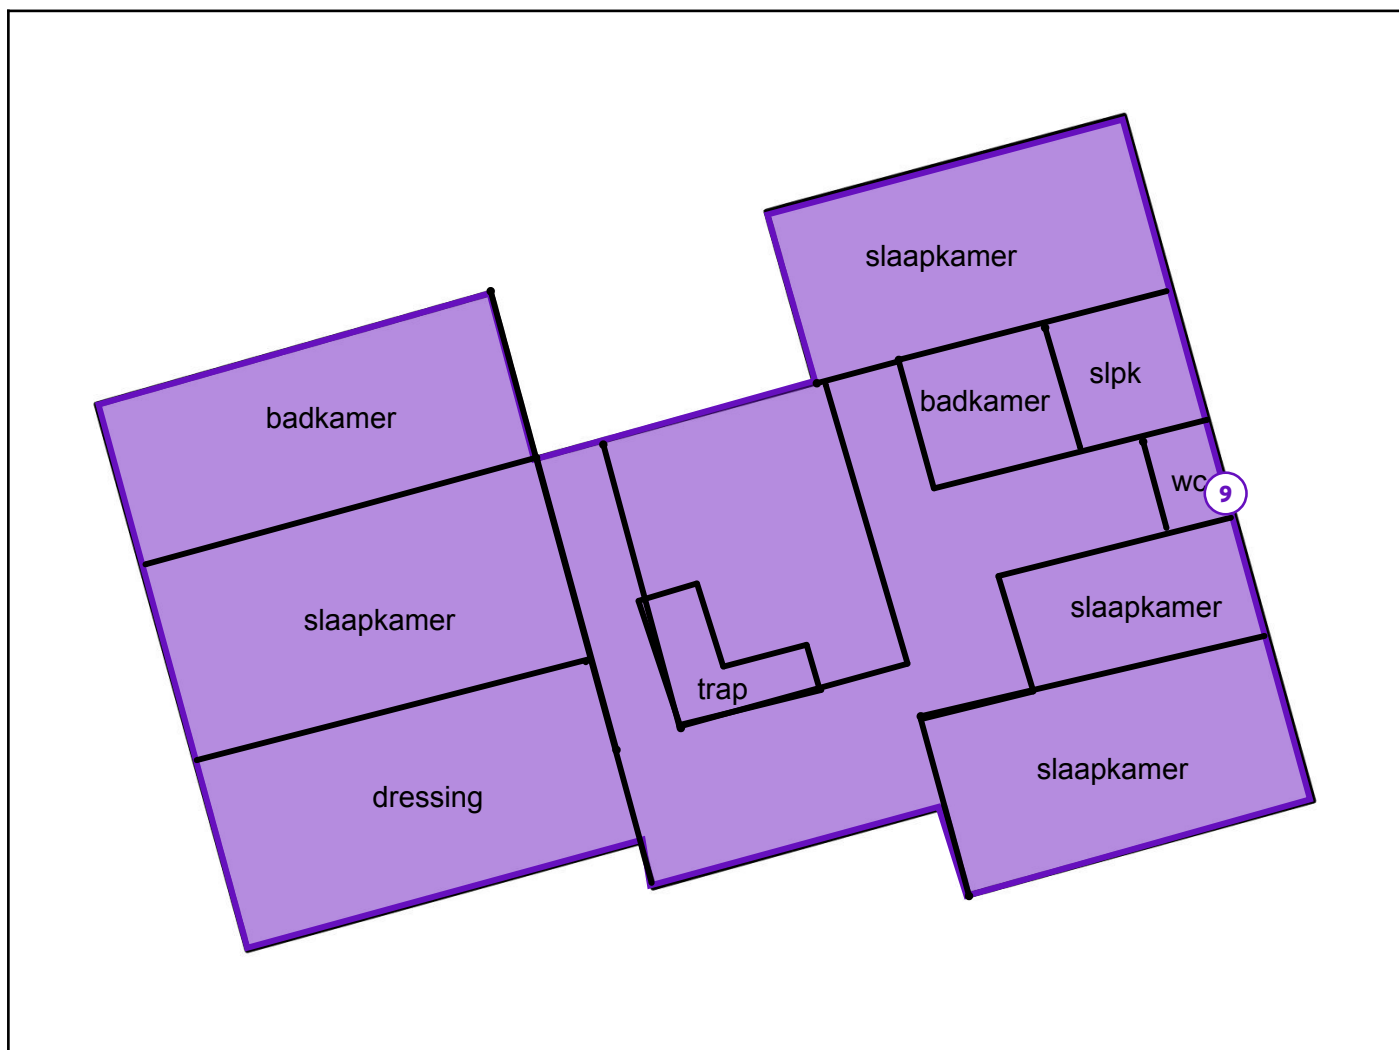
Plan 1.5: V1

Beschrijving	Type	Actie
9. Plafonds uit niet asbestverdacht materiaal	Overige ruimte of materiaal	-

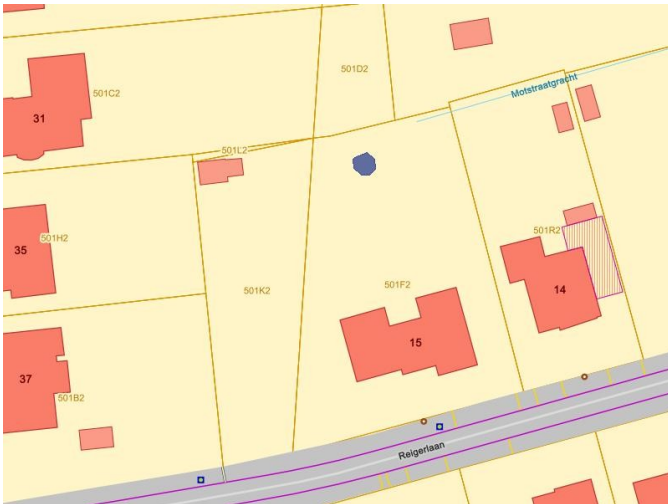
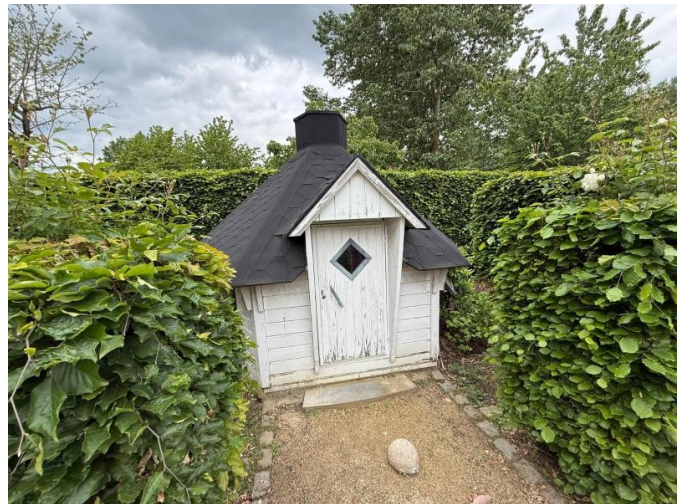
Zone 3: Warmtetent

- 0 Asbestmaterialen
- 0 Beperkingen
- 0 Uitsluitingen
- 0 Roerende goederen
- 0 Puin, steenslag, (water)bodem
- 0 Adviezen
- 1 Geen asbest**

Beschrijving	Type	Actie
3. Roofing warmtetent	Geen asbest	-
3.1 Code: ST 4	Puntmonster	-
