Asbestinventarisatetest

Hegge 18, 2381 Ravels

Attestnummer : 20260408-000282.000

Niet-asbestveilig

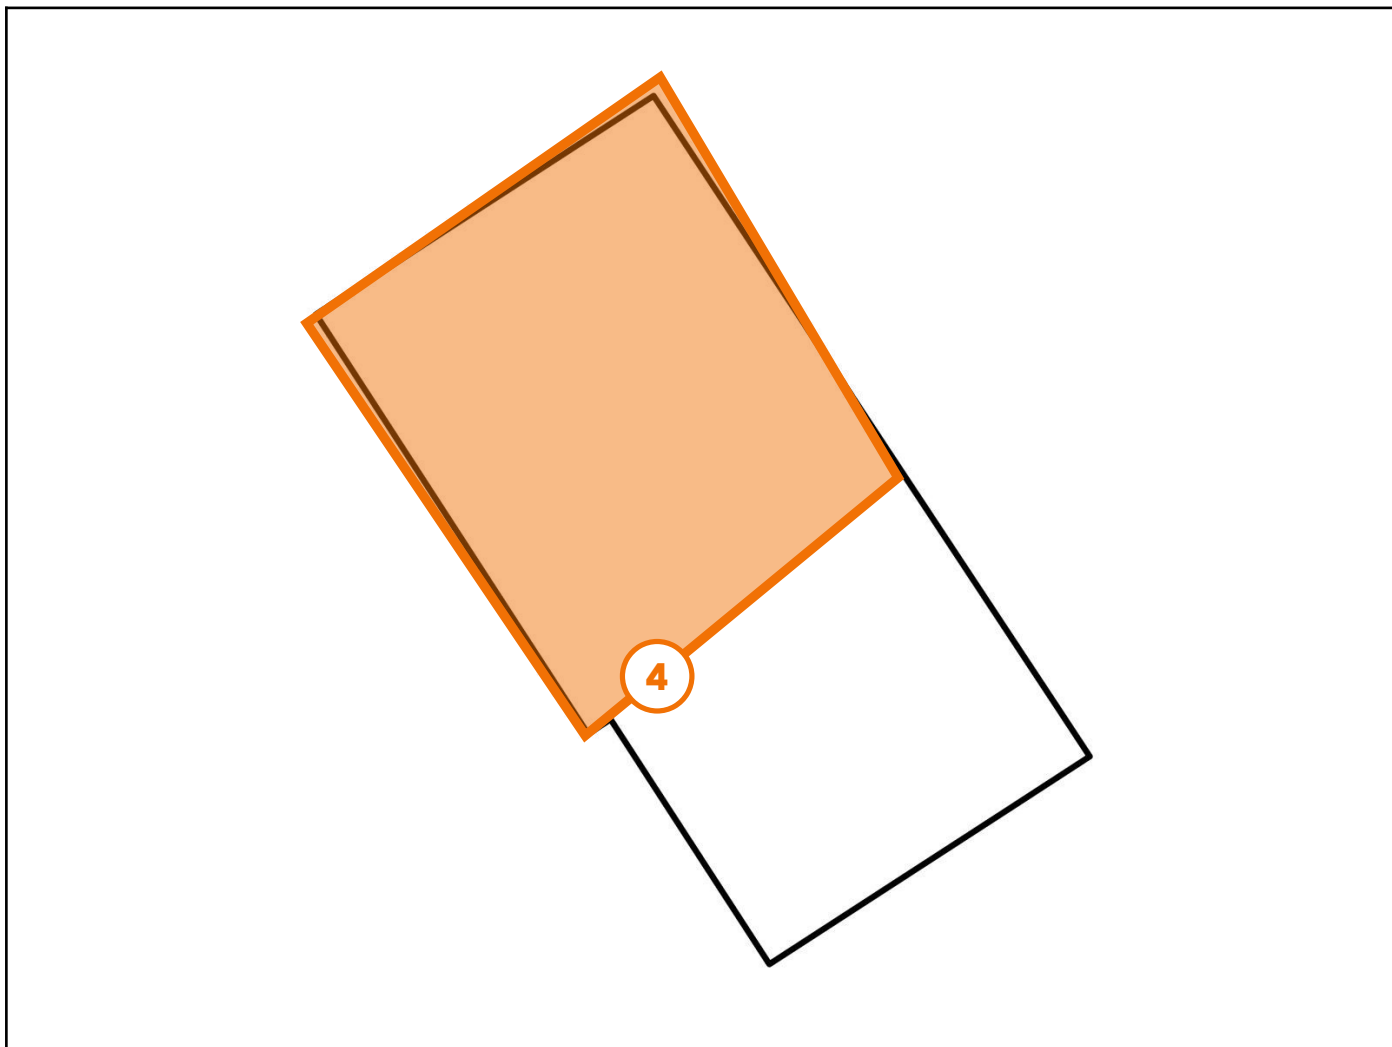
Plan 2.1: Garage plan

Beschrijving	Type	Actie
4. Golfplaten (met staalname) garage	Asbestmateriaal	Verwijderen

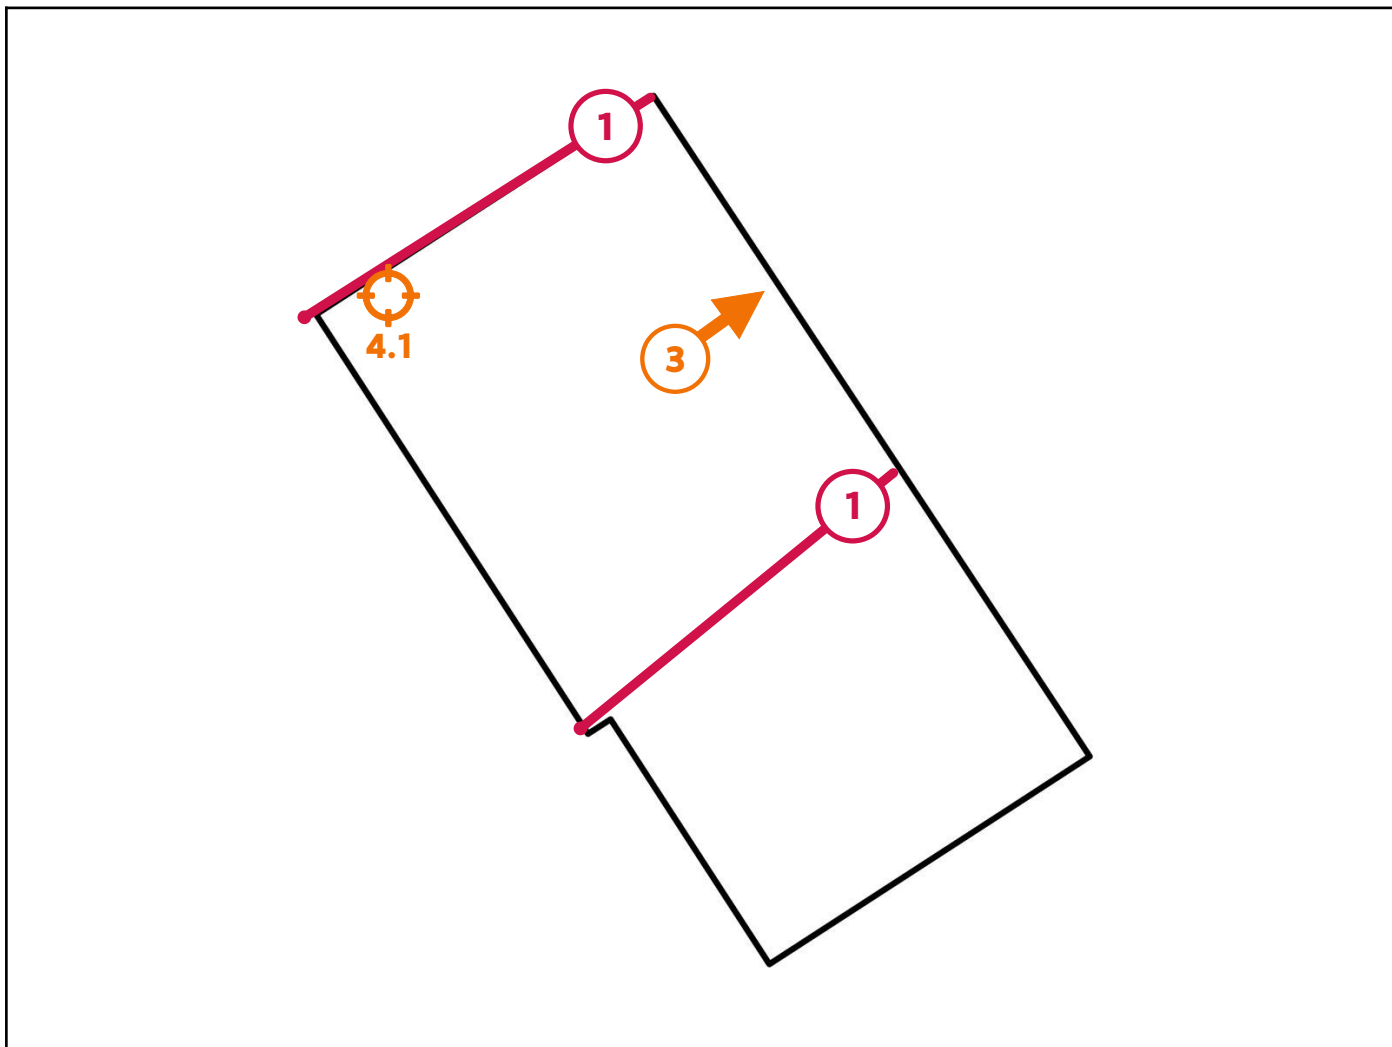
Plan 2.2: Garage plan

Beschrijving	Type	Actie
1. Slib/sediment dakgoot	Asbestmateriaal	Dringend verwijderen
3. Schouwbus (visueel vastgesteld)	Asbestmateriaal	Verwijderen
4. Golfplaten (met staalname) garage	Asbestmateriaal	Verwijderen
4.1 Code: 11	Puntmonster	-

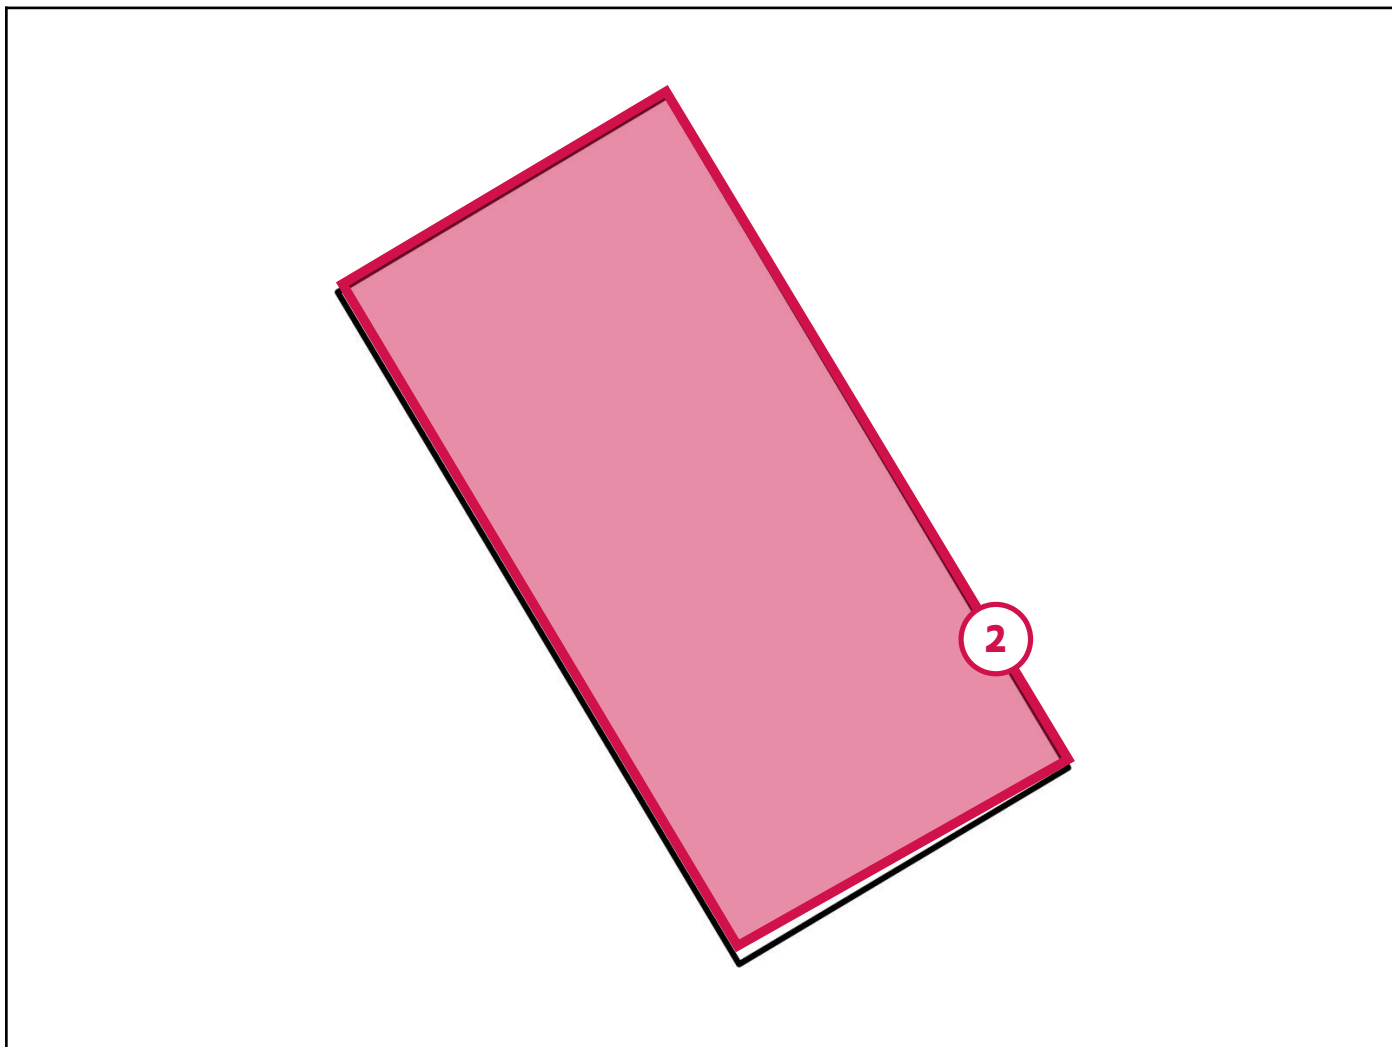
Plan 3.1: Tuinbrrging plan

Beschrijving	Type	Actie
2. Golfplaten (met staalname) tuinberging	Asbestmateriaal	Dringend verwijderen

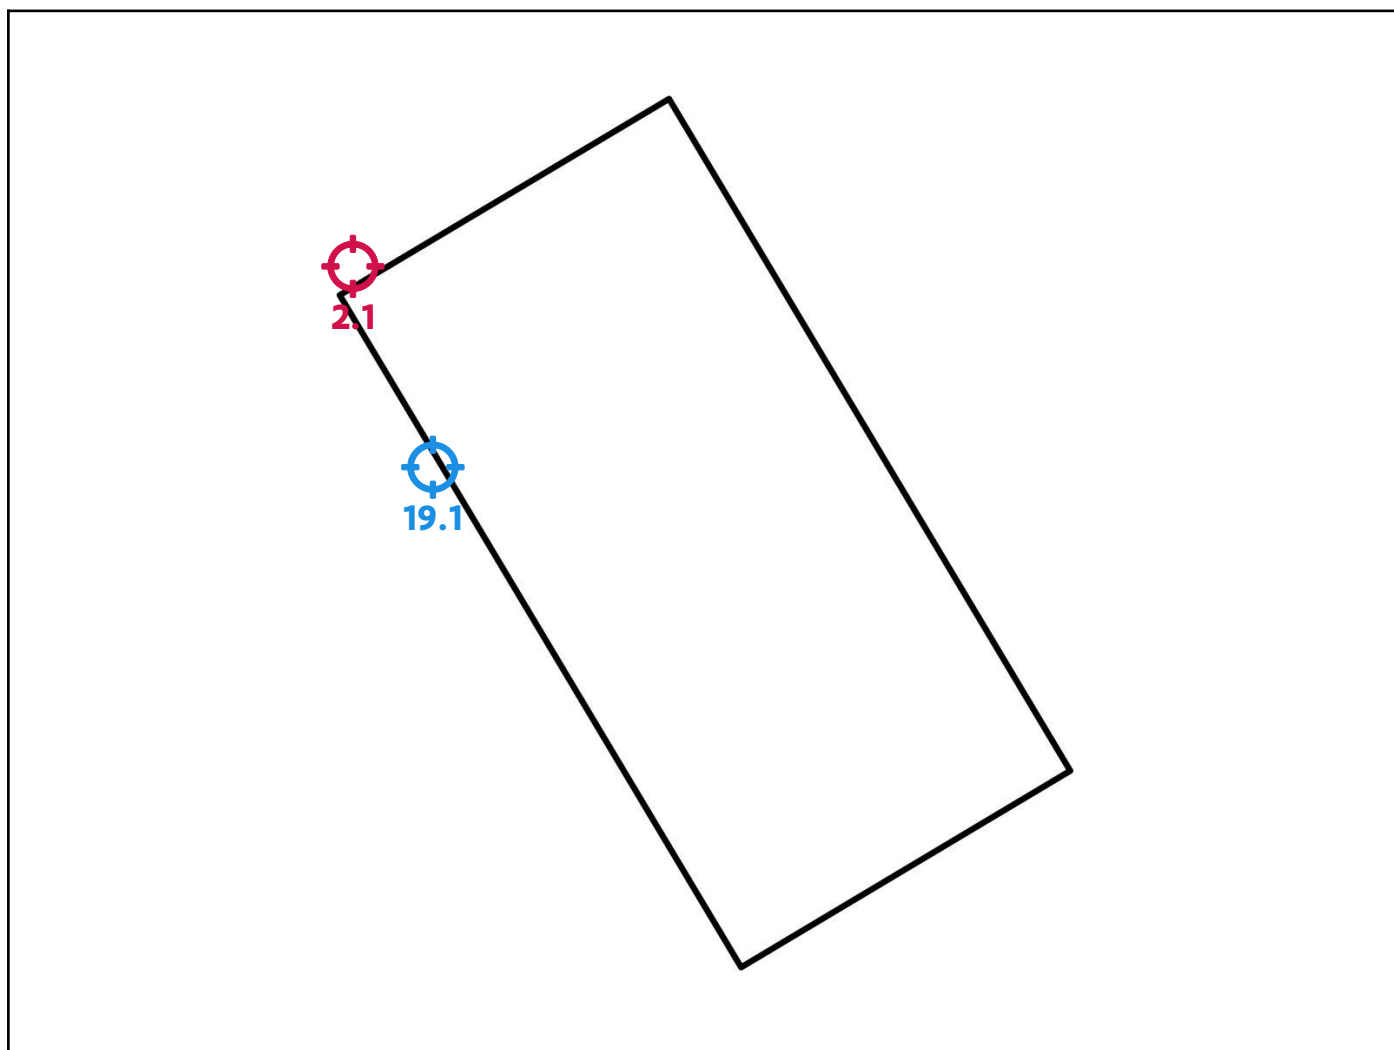
Plan 3.3: Tuinbrrging plan

Beschrijving	Type	Actie
2. Golfplaten (met staalname) tuinberging	Asbestmateriaal	Dringend verwijderen
2.1 Code: 12	Puntmonster	-
19. Kit kozijn-glas (met staalname) houten raam tuinberging	Geen asbest	-
19.1 Code: 14	Puntmonster	-

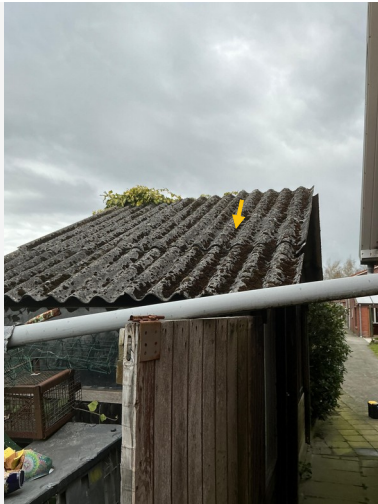
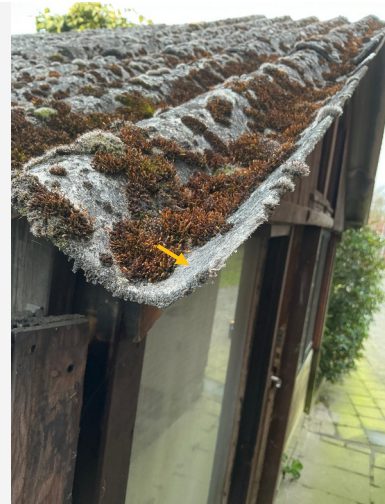
Beschrijving	Golfplaten (met staalname) tuinberging
Omgeving	Grenst aan binnen- en buitenlucht
Primaire drager	Schuin dak
Asbestmateriaal	Dak- en gevelbekleding - Golfplaat
Bindmiddel van asbestmateriaal	Cement
Gebondenheid op basis van bindmiddel	Hecht
Hoeveelheid (oppervlakte - aantal)	<ul style="list-style-type: none">• 11,00 m² - 1 stuk
Totale oppervlakte	11,00 m ²
Eenvoudig bereikbaar	Ja
Bevestigingswijze	<ul style="list-style-type: none">• Geschroefd
Identificatiemethode	Een monstername door de asbestdeskundige met laboanalyse door een asbestlabo.
Destructieve handeling voor identificatie	Nee
Opmerking	<p>Er werd een staal genomen aan een uitstekend stuk waardoor de waterdichtheid van de dakbedekking niet in het gedrang komt.</p> <p>De vermelde oppervlaktes, diktes en volumes betreffen een beredeneerde schatting. Er worden geen rechten verleend aan deze oppervlaktes/diktes/volumes</p>

Zorg er dan voor dat: -u zich vooraf goed informeert op www.asbestinfo.be -u zich beschermt met een FFP3 mondmasker, wegwerphandschoenen, wegwerpoverall Cat III type 5-6, afspoelbaar schoeisel -er geen minderjarigen of derden aanwezig zijn -u beschikt over PE-folie en zakken om loskomende deeltjes en het afval op te vangen en te verpakken -u beschikt over een vernevelaar (water) of fixeermiddel om het abestmateriaal te bevochtigen tijdens de volledige duur van de werken -u weet hoe u asbestmateriaal veilig kan demonteren zonder stof of breuken -u beschikt over natte doeken om eventuele resten en stof weg te nemen

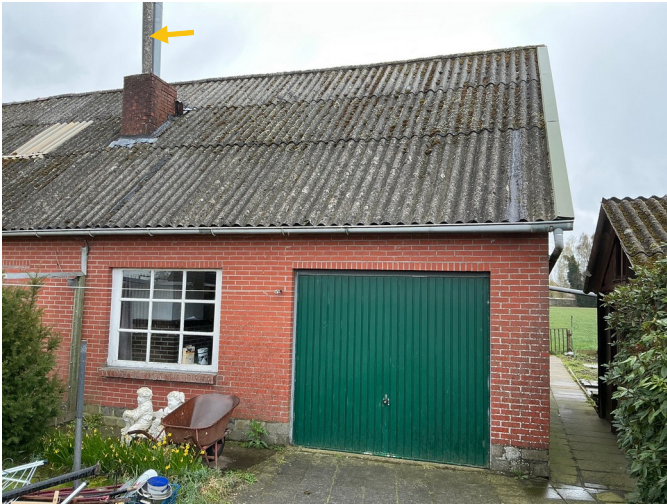
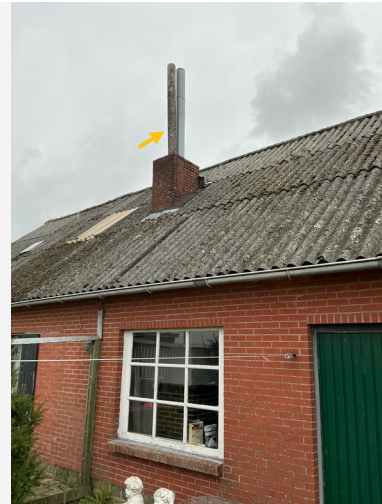
Beschrijving	Schouwbus (visueel vastgesteld)
Omgeving	Buiten
Primaire drager	HVAC infrastructuur en uitrusting
Asbestmateriaal	Rookgaskanaal
Bindmiddel van asbestmateriaal	Cement
Gebondenheid op basis van bindmiddel	Hecht
Hoeveelheid (lengte - omtrek - dikte - aantal)	<ul style="list-style-type: none"> • 2,00 m - 40,00 cm - 1,00 cm - 1 stuk
Totaal volume	0,008 m ³
Eenvoudig bereikbaar	Ja
Bevestigingswijze	<ul style="list-style-type: none"> • Verlijmd, ingegoten, versmeerd
Identificatiemethode	<p>De asbestdeskundige beoordeelt het materiaal als asbestverdacht en dus asbesthoudend, en dit zonder monstername.</p> <p>Motivatie: Er is een onderzoeksbeperking die monstername verhindert; De ruimte of het materiaal bevindt zich hoger dan 3,5 meter vanaf een vaste ondergrond.</p>
Destructieve handeling voor identificatie	Nee
Opmerking	<p>Op het dak is een schouwbus aanwezig.</p> <p>De vermelde oppervlaktes, diktes en volumes betreffen een beredeneerde schatting. Er worden geen rechten verleend aan deze oppervlaktes/diktes/volumes.</p>

- Eenvoudige handelingen: mag via doe-het-zelf of door werknemer(s) met opleidingsattest eenvoudige handelingen
EH via doe-het zelf De buis kan voorzichtig losgebeiteld worden , extra bevochtigen om stof te voorkomen
Standaard dragen van de nodige wegwerp beschermingsmiddelen FFP 3 masker , handschoenen en tyvec
CAT III type 5-6 , afwasbaar schoeisel Bij de gemeente/containerpark afsluitzakken halen om dubbel in te pakken , sluit luchtdicht af en breng naar het plaatselijk containerpark als hechtgebonden asbestafval. Voor hechtgebonden toepassingen: Bij verwijdering door doe-het-zelf moet men dit afval dubbel en luchtdicht verpakt aandienen bij het gemeentelijk recyclagepark. Men raadpleegt best op voorhand de voorwaarden van het recyclagepark. Zie ook link Zie <https://ovam.vlaanderen.be/wie-mag-wat-verwijderen>
<https://ovam.vlaanderen.be/voorzorgsmaatregelen-bij-asbestverwijdering>
<https://ovam.vlaanderen.be/asbestafval-afvoeren> Zie ook wetgevend kader (website van de OVAM en CODEX boek VI titel 3). <http://werk.belgie.be/sites/default/files/content/documents/Welzijn%20op%20het%20werk/Regelgeving/Codex%20boek%20VI%20titel%203%20Asbest.pdf> methodiek verwijderingsmethodes

worden achteraan in het attest verder toegelicht Mag en wil uzelf verwijderen: Zorg er dan voor dat: -u zich vooraf goed informeert op www.asbestinfo.be -u zich beschermt met een FFP3 mondmasker, wegwerphandschoenen, wegwerpoveral Cat III type 5-6, afspoelbaar schoeisel -er geen minderjarigen of derden aanwezig zijn -u beschikt over PE-folie en zakken om loskomende deeltjes en het afval op te vangen en te verpakken -u beschikt over een vernevelaar (water) of fixeermiddel om het abestmateriaal te bevochtigen tijdens de volledige duur van de werken -u weet hoe u asbestmateriaal veilig kan demonteren zonder stof of breuken -u beschikt over natte doeken om eventuele resten en stof weg te nemen

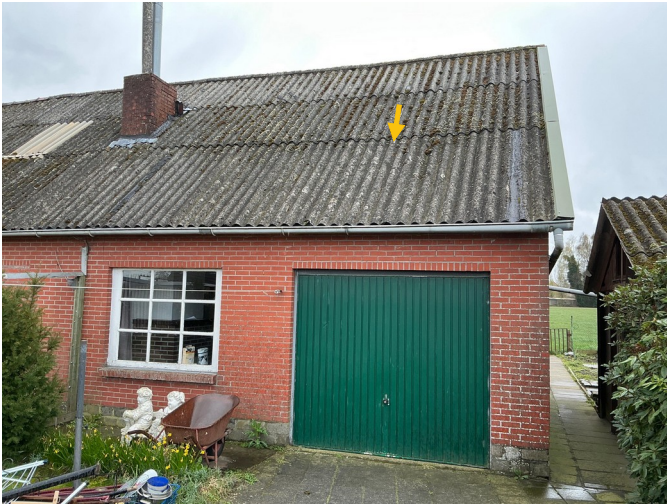
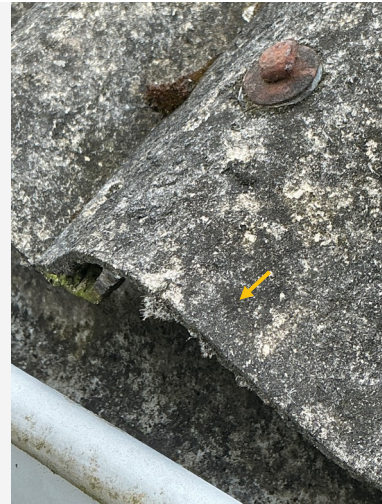
Beschrijving	Golfplaten (met staalname) garage
Omgeving	Buiten
Primaire drager	Schuin dak
Asbestmateriaal	Dak- en gevelbekleding - Golfplaat
Bindmiddel van asbestmateriaal	Cement
Gebondenheid op basis van bindmiddel	Hecht
Hoeveelheid (oppervlakte - aantal)	<ul style="list-style-type: none">• 35,00 m² - 1 stuk
Totale oppervlakte	35,00 m ²
Eenvoudig bereikbaar	Ja
Bevestigingswijze	<ul style="list-style-type: none">• Geschroefd
Identificatiemethode	Een monstername door de asbestdeskundige met laboanalyse door een asbestlabo.
Destructieve handeling voor identificatie	Nee
Opmerking	<p>Er werd een staal genomen aan een uitstekend stuk waardoor de waterdichtheid van de dakbedekking niet in het gedrang komt.</p> <p>De vermelde oppervlaktes, diktes en volumes betreffen een beredeneerde schatting. Er worden geen rechten verleend aan deze oppervlaktes/diktes/volumes</p>

- Eenvoudige handelingen: mag via doe-het-zelf of door werknemer(s) met opleidingsattest eenvoudige handelingen
EH via doe-het zelf Standaard dragen van de nodige wegwerp beschermingsmiddelen FFP 3 masker , handschoenen en tyvec CAT III type 5-6 , afwasbaar schoeisel Indien mogelijk de ondervloer afdekken , golfplaten voorzichtig verwijderen, extra fixeren, niet breken , niet gooien, onmiddellijk dubbel verpakken , luchtdicht afsluiten of voorzichtig in container met asbest bag plaatsen. Voldoende benevelen/bevochtigen tijdens de duur van de werken. Indien golfplaten in slechte staat zijn en kans bestaat op breken : Eenvoudige handeling opgeleid personeel , alle werknemer(s) moeten wel beschikken over een opleidingsattest eenvoudige handelingen 8u Voor hechtgebonden toepassingen: Bij verwijdering door doe-het-zelf moet men dit afval dubbel en luchtdicht verpakt aandienen bij het gemeentelijk recyclagepark. Men raadpleegt best op voorhand de voorwaarden van het recyclagepark. Zie ook link Zie <https://ovam.vlaanderen.be/wie-mag-wat->

Zorg er dan voor dat: -u zich vooraf goed informeert op www.asbestinfo.be -u zich beschermt met een FFP3 mondmasker, wegwerphandschoenen, wegwerpoverall Cat III type 5-6, afspoelbaar schoeisel -er geen minderjarigen of derden aanwezig zijn -u beschikt over PE-folie en zakken om loskomende deeltjes en het afval op te vangen en te verpakken -u beschikt over een vernevelaar (water) of fixeermiddel om het abestmateriaal te bevochtigen tijdens de volledige duur van de werken -u weet hoe u asbestmateriaal veilig kan demonteren zonder stof of breuken -u beschikt over natte doeken om eventuele resten en stof weg te nemen

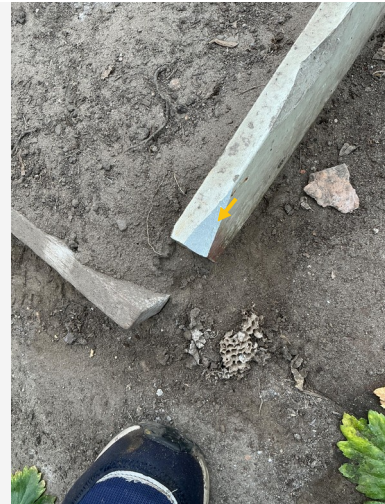
Detailfoto

Het asbestmateriaal valt onder de mijlpaal van 2040.

Zorgvuldig beheren

Eindbeoordeling materiaalrisico	Laag materiaalrisico en/of verlaagde kans op vezelvrijgave
---------------------------------	--

#	Type	Referentie	Resultaat
5.1	Puntmonster	13	Chrysotiel

Beschrijving	Afboording binnen (massal)
Omgeving	Binnen
Primaire drager	Afboording, omheining...
Asbestmateriaal	Plaat, paneel, tablet - Type Massal
Bindmiddel van asbestmateriaal	Cement
Gebondenheid op basis van bindmiddel	Hecht
Hoeveelheid (oppervlakte - dikte - aantal)	<ul style="list-style-type: none">• 3,00 m² - 2,00 cm - 1 stuk
Totaal volume	0,06 m ³
Eenvoudig bereikbaar	Ja
Bevestigingswijze	<ul style="list-style-type: none">• Verlijmd, ingegoten, versmeerd
Identificatiemethode	Een monstername door de asbestdeskundige met laboanalyse door een asbestlabo.
Destructieve handeling voor identificatie	Nee
Opmerking	Visueel verdacht beschouwd. Aantal stuks X De vermelde oppervlaktes, diktes, gewichten en volumes betreffen een beredeneerde schatting. Er worden geen rechten verleend aan deze oppervlaktes/diktes/volumes.

- Zorg voor een veilig beheer. Vermijd het beschadigen van het asbestmateriaal. Controleer de toestand jaarlijks op wijzigingen.
- Voer bijkomende staalname(s) uit.

- Eenvoudige handelingen: mag via doe-het-zelf of door werknemer(s) met opleidingsattest eenvoudige handelingen
EH via doe-het zelf : De dorpels of tabletten kunnen voorzichtig losgebeiteld worden, zonder de toepassing zelf te breken , extra bevochtigen om stof te voorkomen Standaard dragen van de nodige wegwerp beschermingsmiddelen FFP 3 masker , handschoenen en tyvec CAT III type 5-6 , afwasbaar schoeisel Verpakken in dubbel plastic folie , sluit luchtdicht af en afvoeren naar het containerpark als hechtgebonden asbestafval. Voor hechtgebonden toepassingen: Bij verwijdering door doe-het-zelf moet men dit afval dubbel en luchtdicht verpakt aandienen bij het gemeentelijk recyclagepark. Men raadpleegt best op voorhand de voorwaarden van het recyclagepark. Zie ook link Zie <https://ovam.vlaanderen.be/wie-mag-wat-verwijderen> <https://ovam.vlaanderen.be/voorzorgsmaatregelen-bij-asbestverwijdering> <https://ovam.vlaanderen.be/asbestafval-afvoeren> Zie ook wetgevend kader (website van de OVAM en CODEX boek VI titel 3). <http://werk.belgie.be/sites/default/files/content/documents/Welzijn%20op%20het>

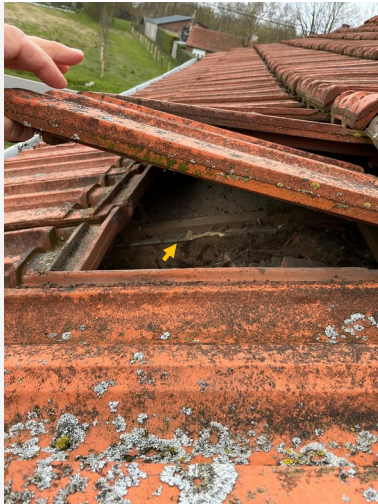
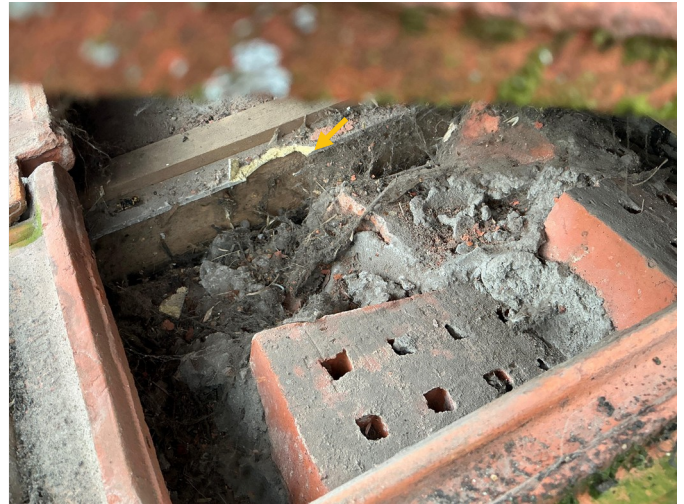
Overzichtsfoto

Het asbestmateriaal valt onder de mijlpaal van 2040.

Zorgvuldig beheren

- Zorg voor een veilig beheer en verwijder dit asbestmateriaal wanneer het bij werken eenvoudig bereikbaar wordt. Controleer de toestand jaarlijks op wijzigingen.

- Eenvoudige handelingen: mag via doe-het-zelf of door werknemer(s) met opleidingsattest eenvoudige handelingen
Opgeleid personeel

(dak werker met 8u basisopleiding asbest) indien de platen eenvoudig te verwijderen zijn zonder kans op breken kan dit via doe-het-zelf of door werknemer(s) met opleidingsattest eenvoudige handelingen; Dek de zoldervloer af met plastic folie . Standaard dragen van de nodige wegwerp beschermingsmiddelen FFP 3 masker , handschoenen en tyvec CAT III type 5-6 , afspoelbaar schoeisel Verwijder de dakpannen. Fixeer het plaatmateriaal , de asbesthoudende platen één voor één en in hun geheel verwijderen. Niet gooien, niet breken. Verwijder onder verneveling of tussentijds voldoende bevochtigen tijdens de volledige duur van de werken. Dubbel verpakken in plastic folie , luchtdicht verpakken of plaats in container met asbestbag. Reinig Nadien de draagstructuur met vochtige doeken (+stofzuiger met absoluut filter kan niet gehoord worden dus voor een particulier niet mogelijk .) Alle werknemer(s) moeten wel beschikken over een opleidingsattest eenvoudige handelingen 8u. Een vastgesteld asbesthoudend onderdak mag niet definitief

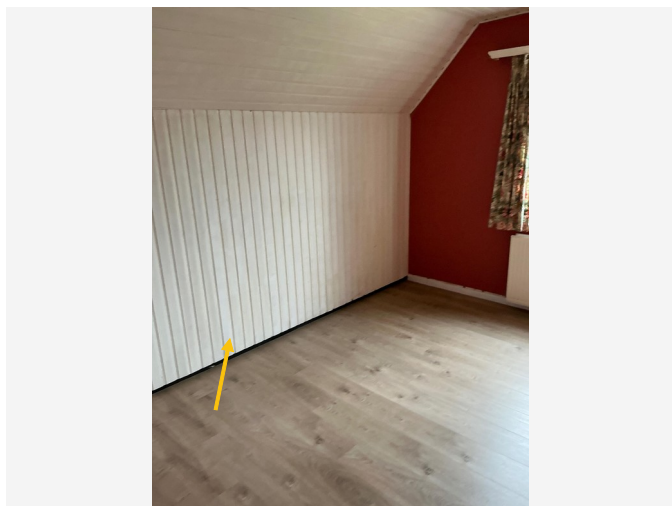
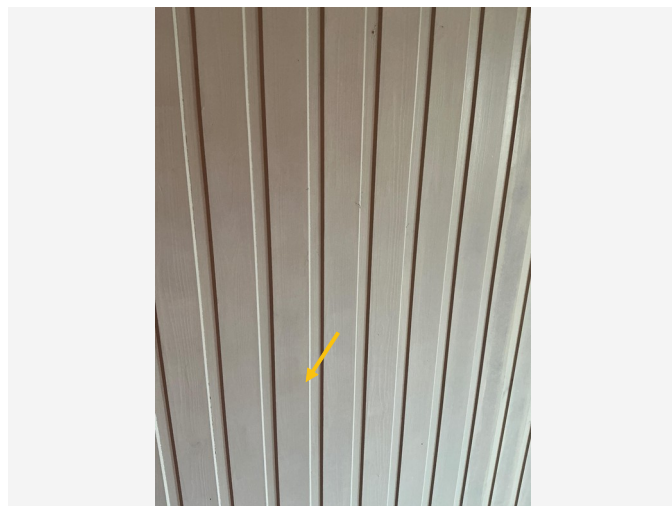
Situeringfoto

De asbestdeskundige beoordeelt het materiaal als niet-asbestverdacht.

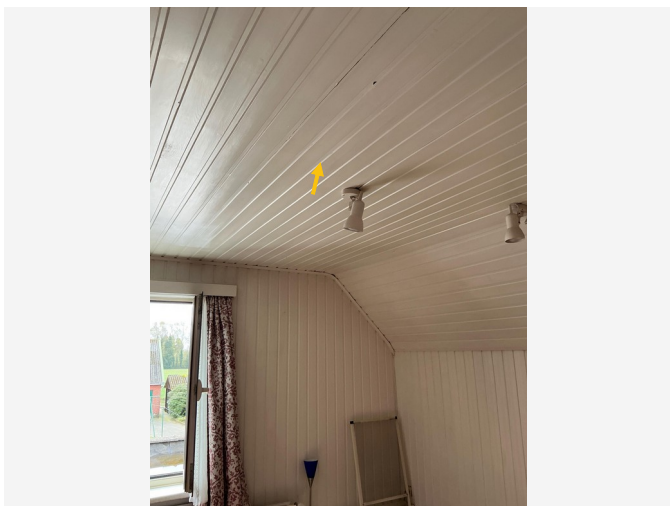
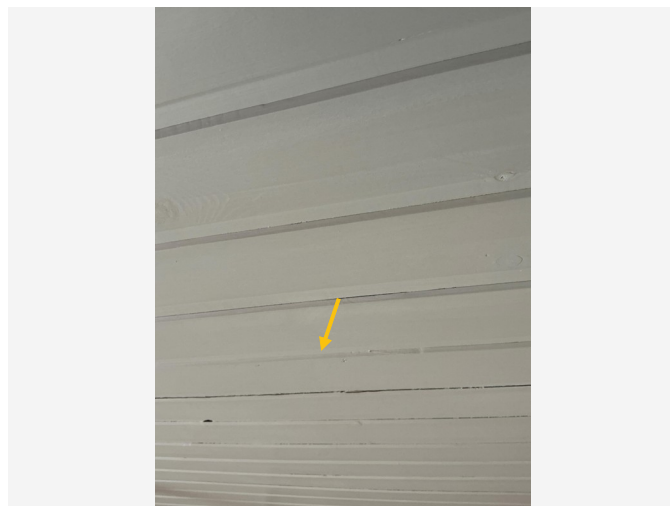
Situeringfoto

De asbestdeskundige beoordeelt het materiaal als niet-asbestverdacht.

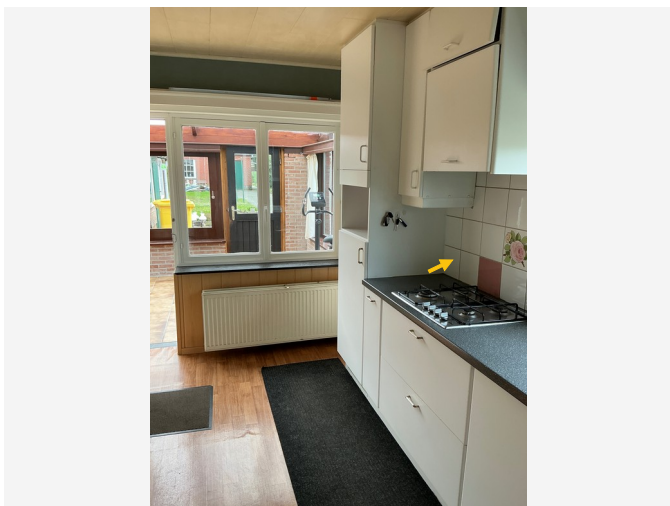
Situeringfoto

Informatie over een materiaal dat de asbestdeskundige niet kan waarnemen of vaststellen

Basis voor advies	Beoordeling op basis van expertise, zonder een vaststelling door de asbestdeskundige.
--------------------------	---

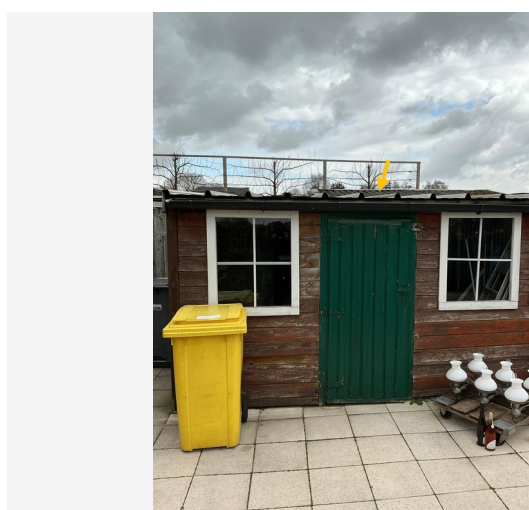
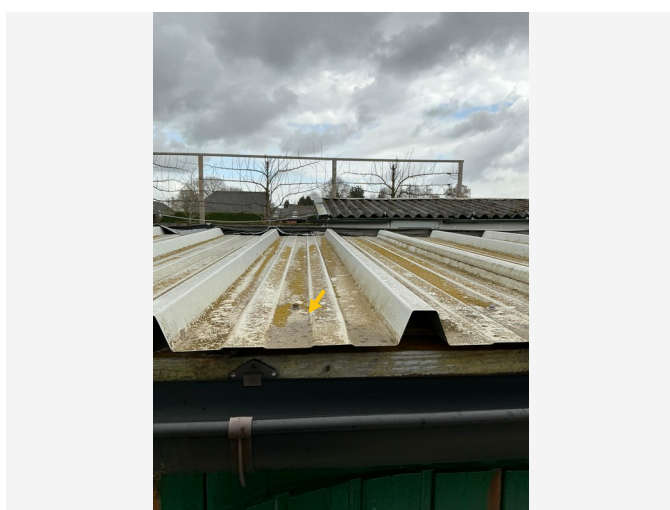
Beschrijving	Notitie	Terug te vinden op plannen
Fiche 27: Dakbedekking niet verdacht.	De dakbedekking wordt gecontroleerd. deze bestaat uit pannen en metalen platen en bevat geen asbest verdachte materialen.	Plan 1.3: Woning plan Plan 4.1: Tuinhuis plan
