Asbestinventarisatetest

Hazepad 16, 2350 Vosselaar

Attestnummer : 20260506-000282.000

Zone 1: Hoofdgebouw

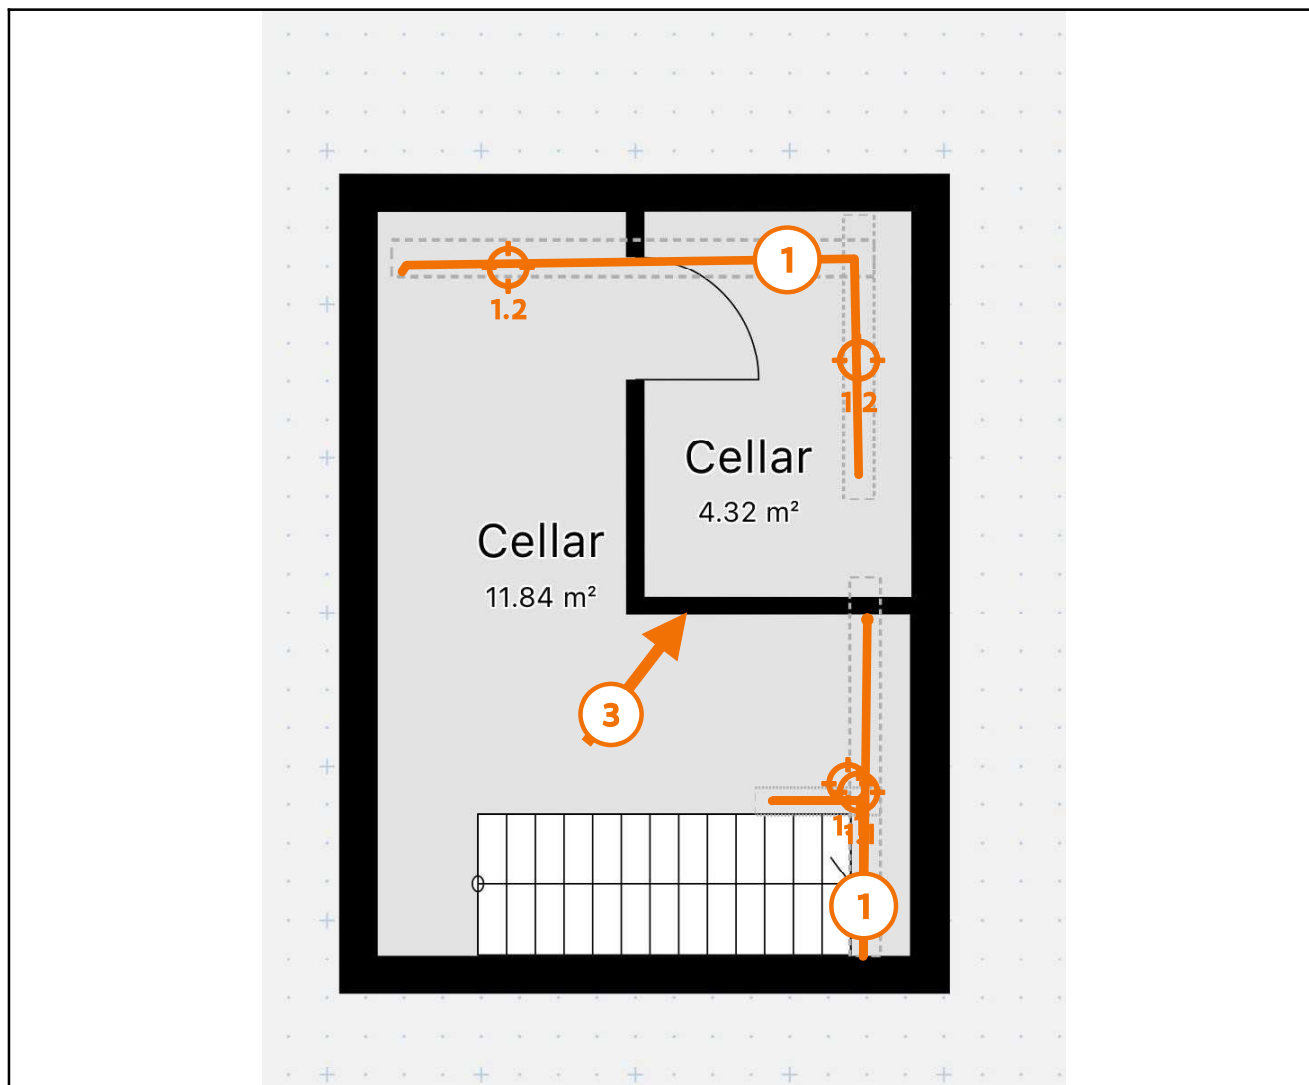
Plan 1.1: kelder

Beschrijving	Type	Actie
1. Leidingisolatie kelder	Asbestmateriaal	Verwijderen
1.1 Code: leiding isolatie bocht	Mengmonster	-
1.2 Code: leiding isolatie recht	Mengmonster	-
3. Bakeliet schakelaars/stopcontacten	Asbestmateriaal	Verwijderen

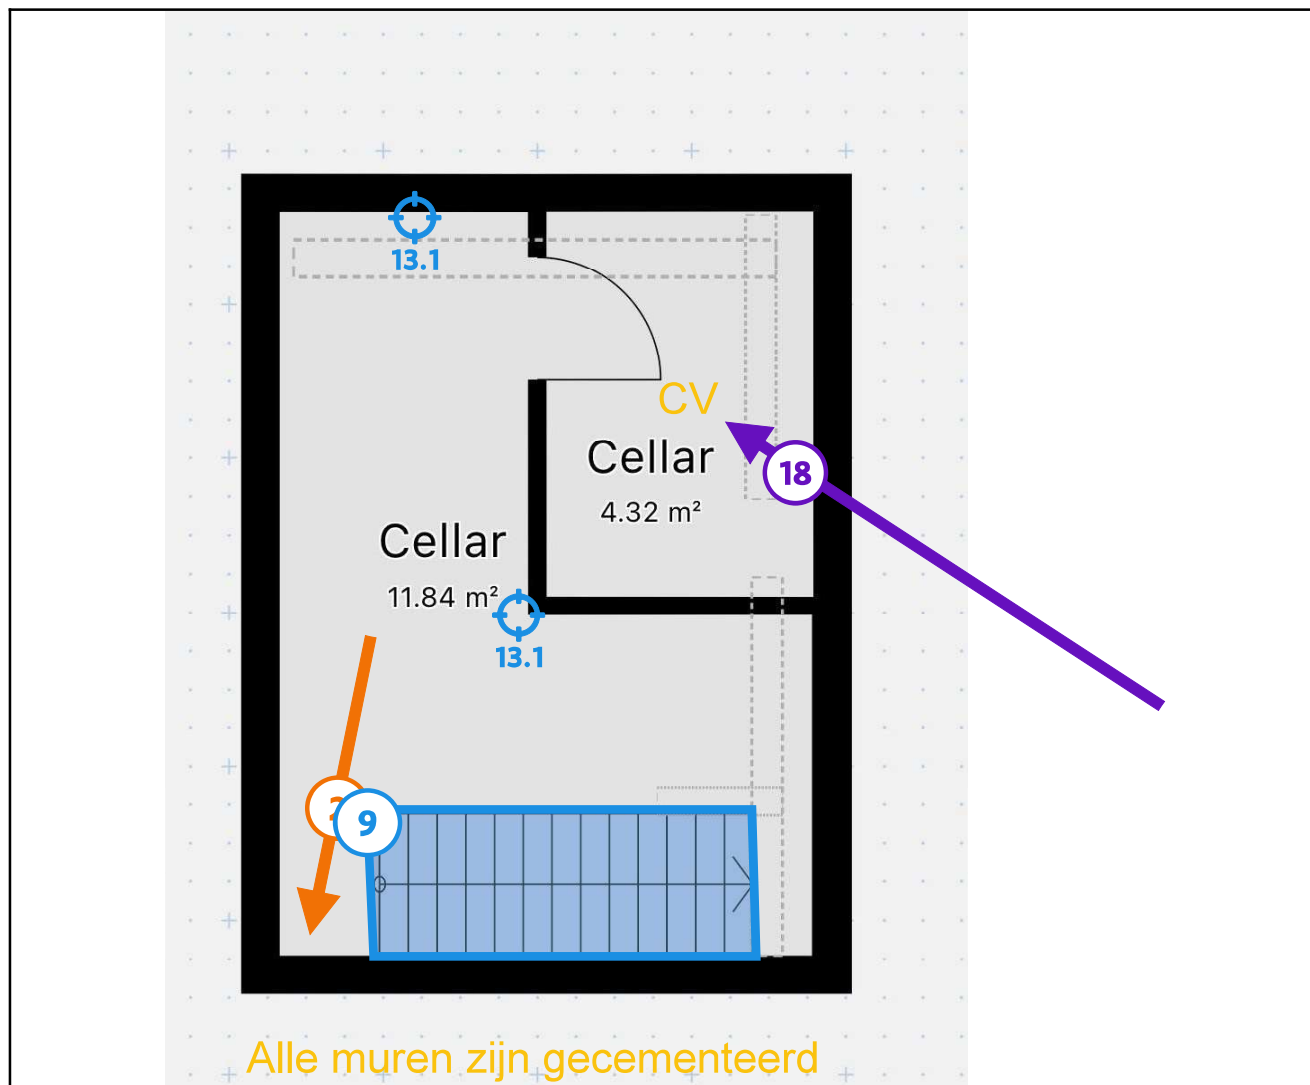
Plan 1.2: kelder

Beschrijving	Type	Actie
2. doorvoerbuys in kelder	Asbestmateriaal	Verwijderen
9. Vinyl gang, slaapkamer en keldertrap	Geen asbest	-
13. Cementering kelder met staalname	Geen asbest	-
13.1 Code: 3 cementering kelder	Mengmonster	-
18. CV-ketel ouder dan risico jaar	Overige ruimte of materiaal	-

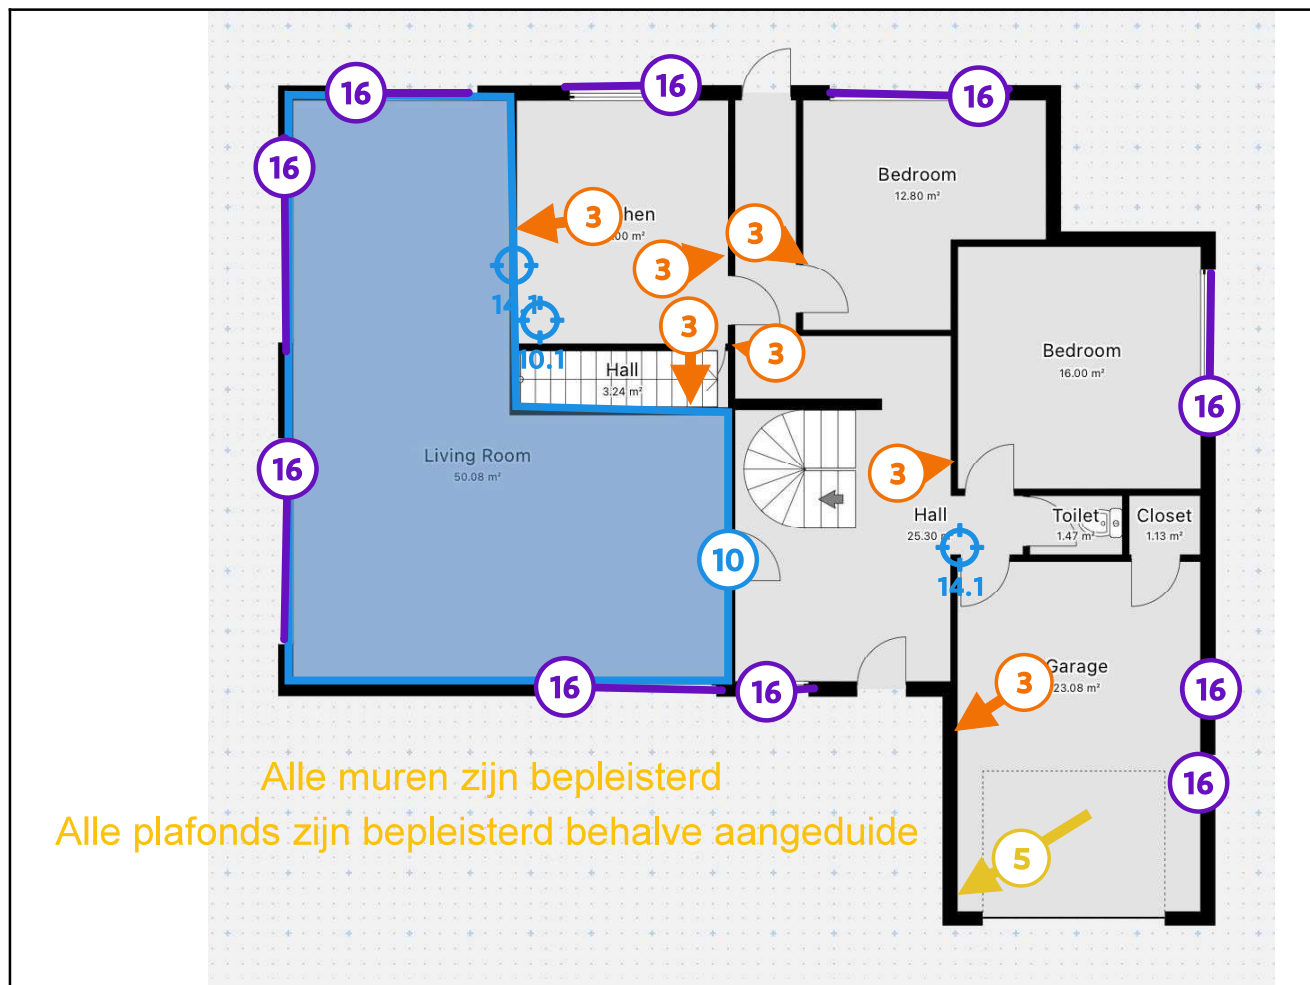
Plan 1.3: gelijkvloers woning

Beschrijving	Type	Actie
3. Bakeliet schakelaars/stopcontacten	Asbestmateriaal	Verwijderen
5. Bakeliet schakelkast	Asbestmateriaal	Zorgvuldig beheren
10. Plafond in pleisterwerk	Geen asbest	-
10.1 Code: plafonds	Mengmonster	-
14. Muren in pleisterwerk	Geen asbest	-
14.1 Code: muren	Mengmonster	-
16. Kit niet verdacht	Overige ruimte of materiaal	-

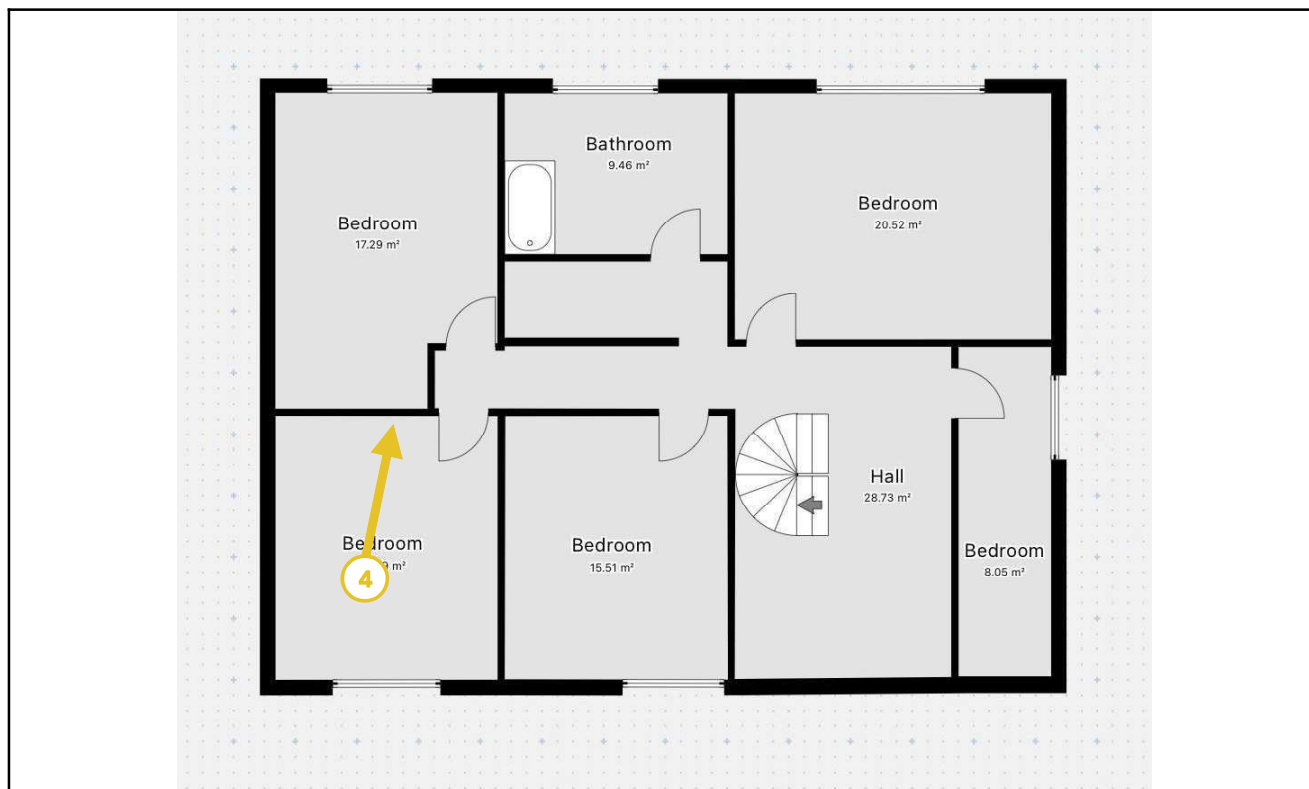
Plan 1.9: eerste verdiep woning

Beschrijving	Type	Actie
4. Glasal bord	Asbestmateriaal	Zorgvuldig beheren

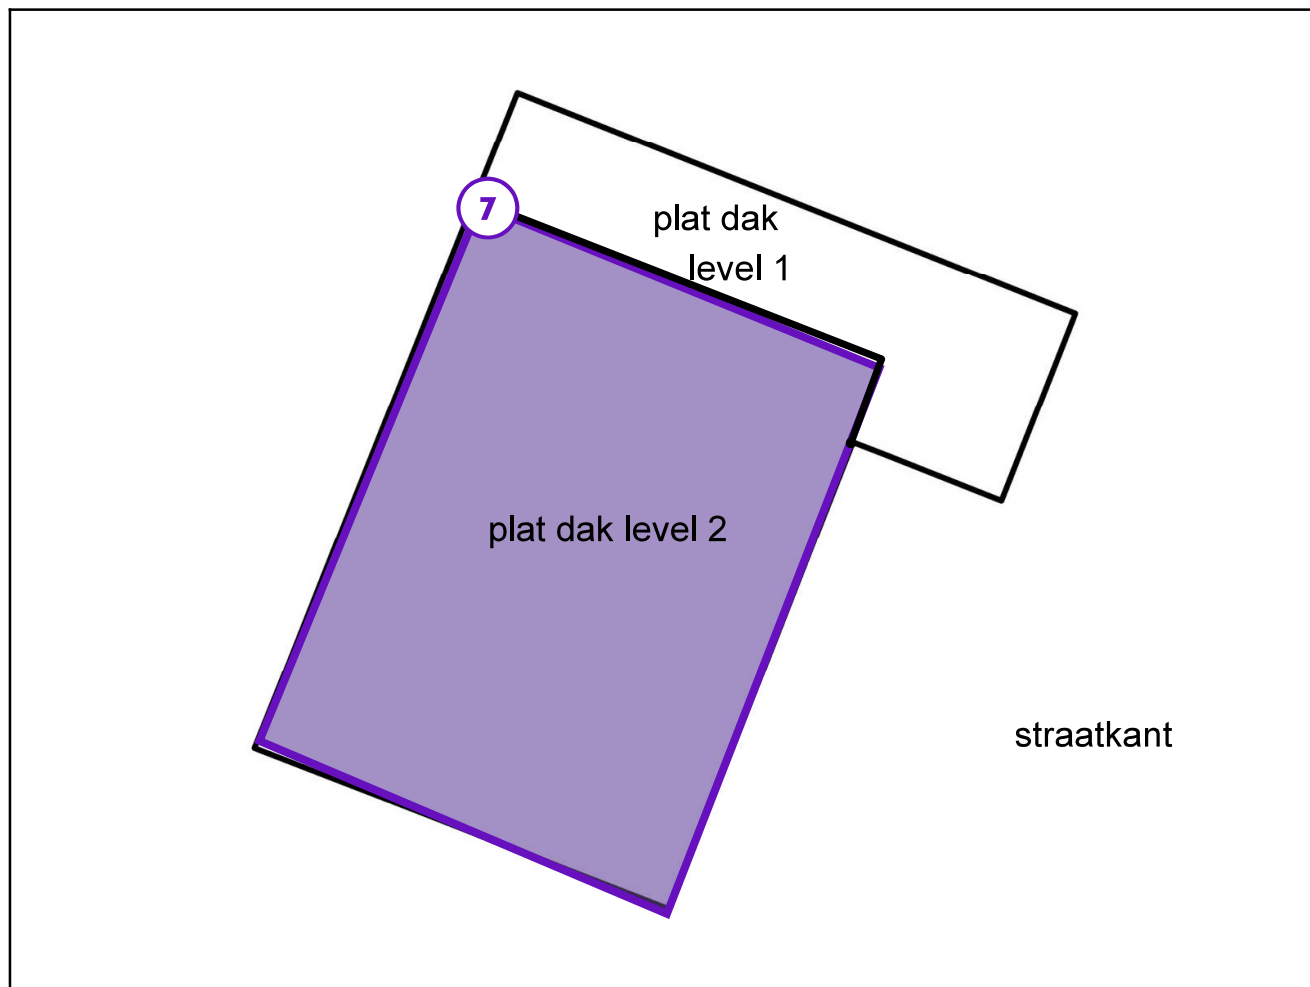
Plan 1.11: Hoofdgebouw plan

Beschrijving	Type	Actie
7. Plat dak woning niet zichtbaar	Beperking	-

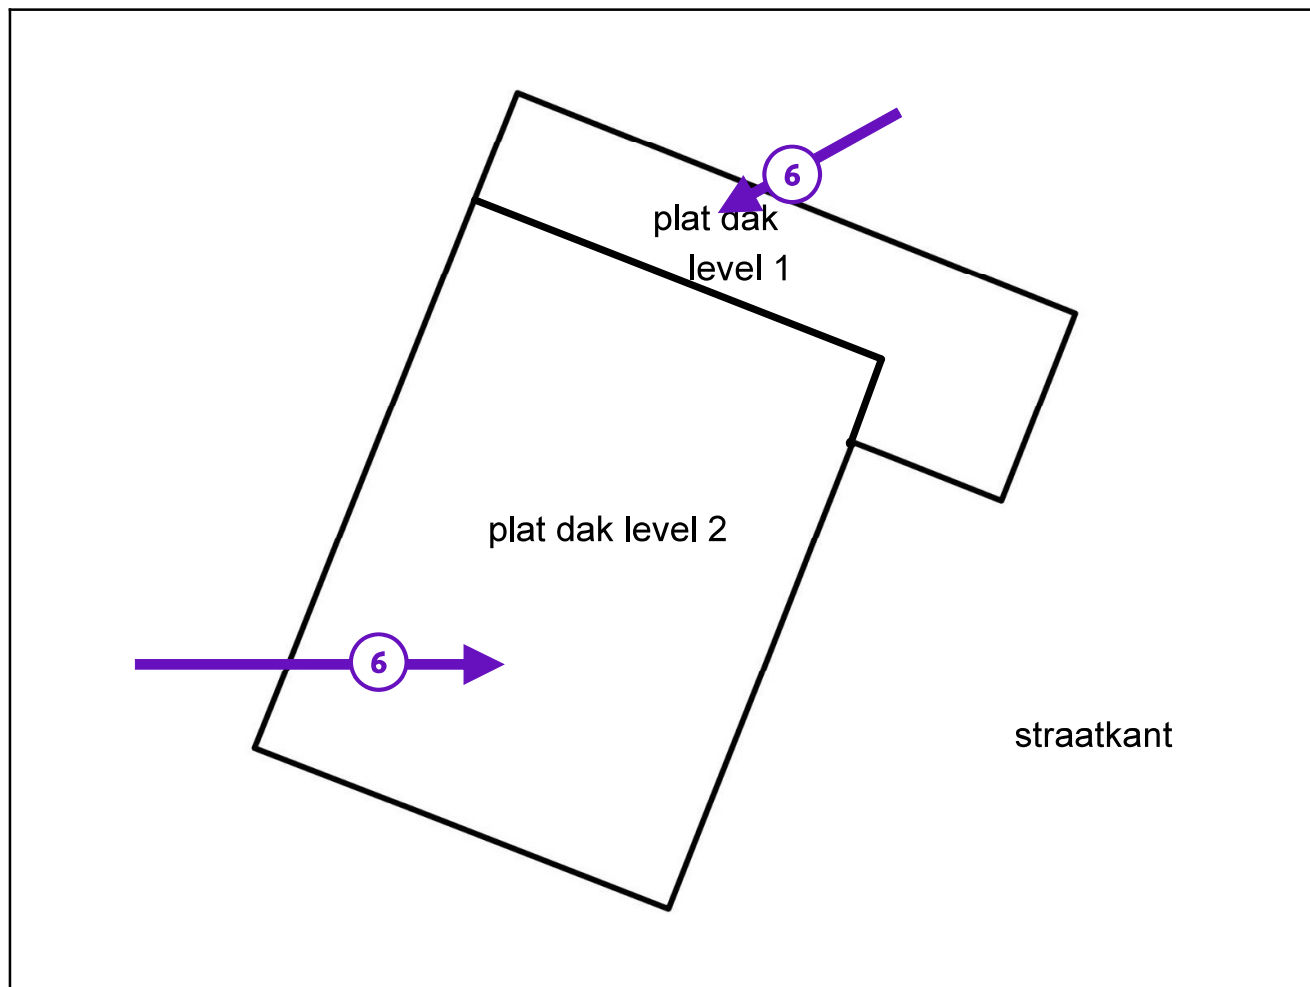
Plan 1.12: Hoofdgebouw plan

Beschrijving	Type	Actie
6. Schouwen op het dak	Beperking	-
