Asbestinventarisatetest

Lochtemanweg 8, 3580 Beringen

Attestnummer : 20260424-000443.000

Uitgegeven op : 24.04.2026

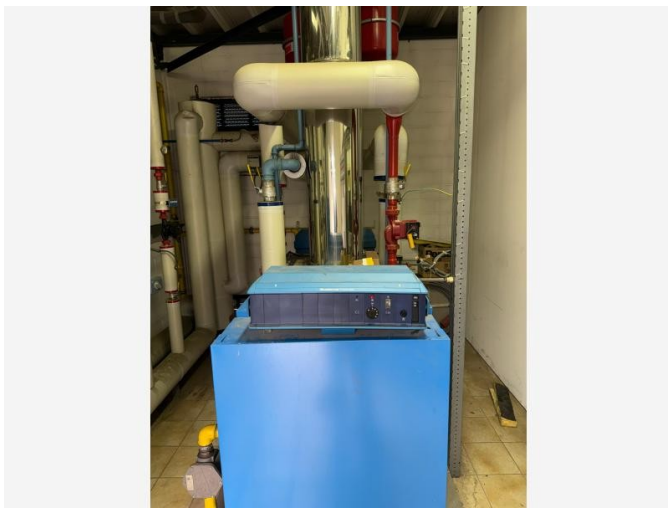
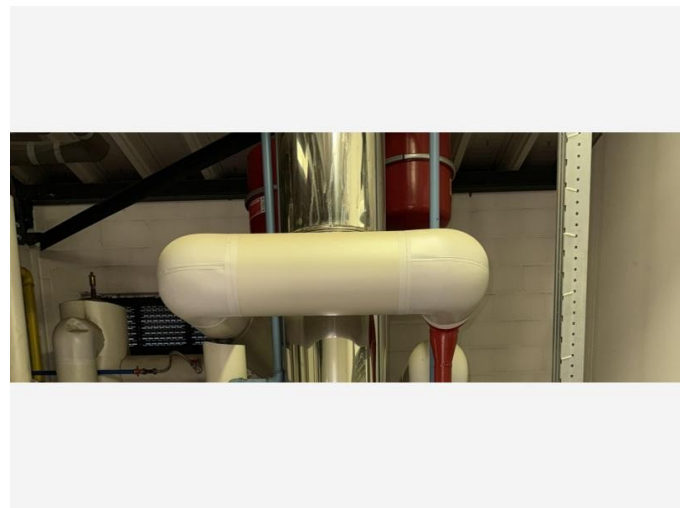
Beschrijving	Notitie	Terug te vinden op plannen
Fiche 16: leidingisolatie	-	Plan 1.2: 1e Verdieping huidige toestand 25 01 10
Fiche 17: materialen onder de dakbedekking (onderdak, ...)	De ruimte onder het dak werd geïnspecteerd. Hier werden geen asbestverdachte materialen (onderdak, ...) vastgesteld.	-
