Asbestinventarisatetest

Laarsebaan 72, 2170 Antwerpen

Attestnummer : **20260509-000045.000**

Uitgegeven op : **09.05.2026**

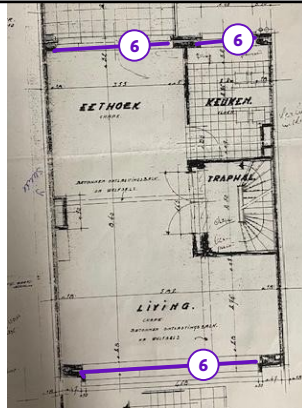
Plan 1.2: 1é

alle muren bepleisterd

alle plafonds bepleisterd

Beschrijving	Type	Actie
2. Stucwerk muur	Geen asbest	-
4. Stucwerk plafond	Geen asbest	-
6. Kit ramen	Overige ruimte of materiaal	-

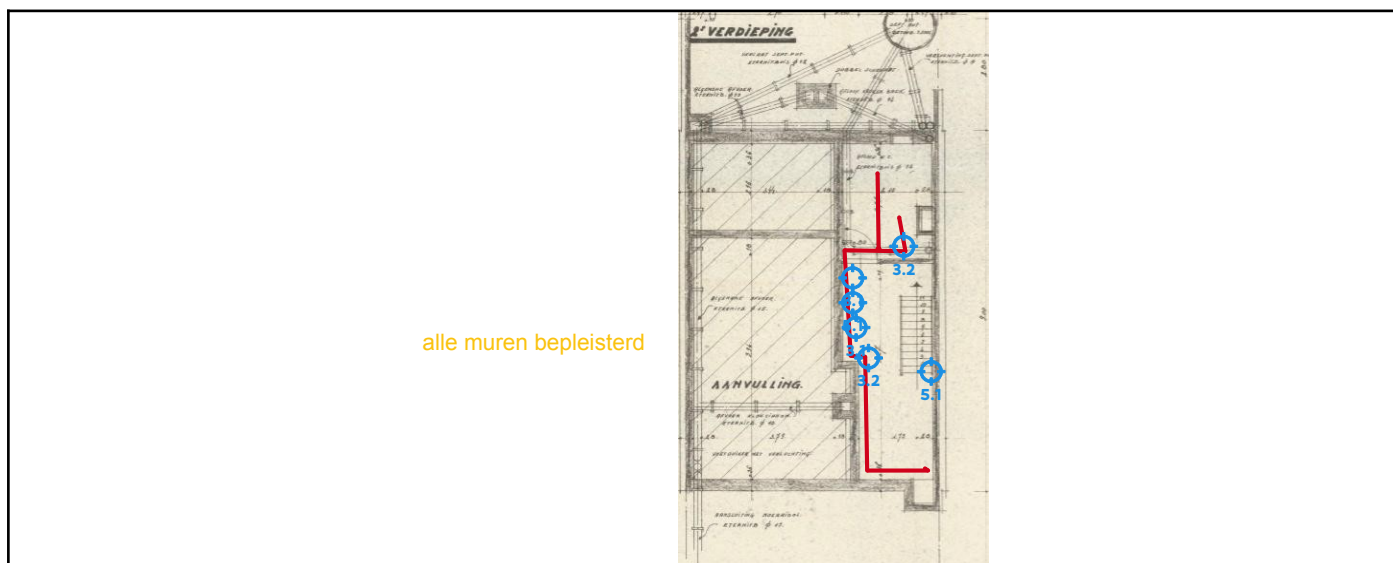
Plan 1.4: Kelder

Beschrijving	Type	Actie
3. Leiding isolatie	Geen asbest	-
3.1 Code: Mm03	Mengmonster	-
3.2 Code: Mm04	Mengmonster	-
5. Pleister muur kelder	Geen asbest	-
5.1 Code: Mm05	Mengmonster	-

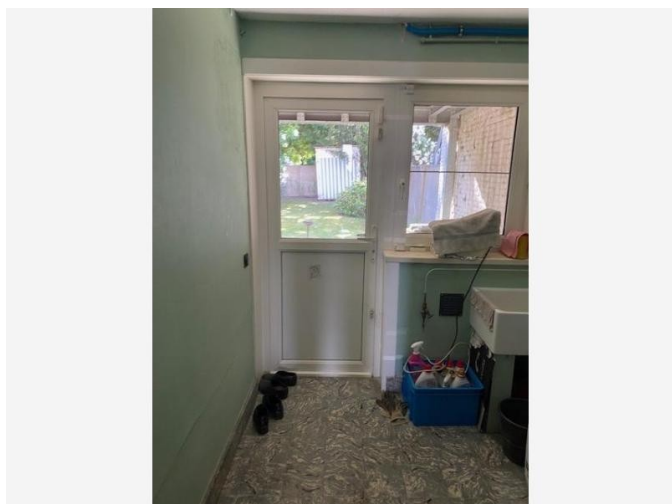
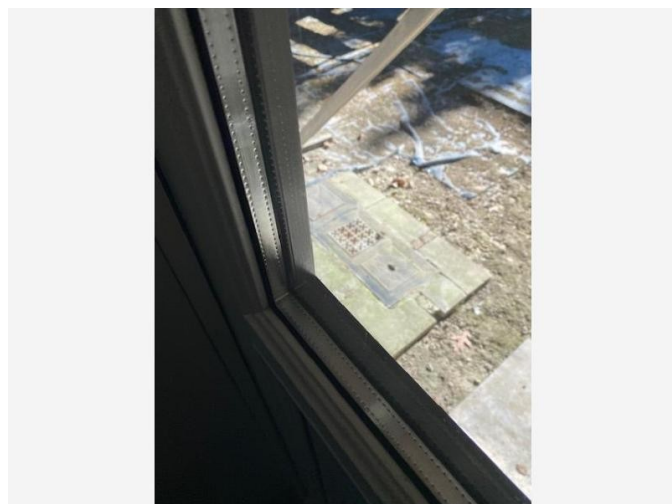
Beschrijving	Notitie	Terug te vinden op plannen
Fiche 6: Kit ramen	-	Plan 1.1: Glv Plan 1.2: 1é Plan 1.3: 2é
Fiche 7: Ketel	Ketel staat in de berging	Plan 1.1: Glv
Fiche 8: Dakbedekking	-	-
