Asbestinventarisatetest

Bufkensstraat 1, 1700 Dilbeek

Attestnummer : 20260507-000514.000

Uitgegeven op : 07.05.2026

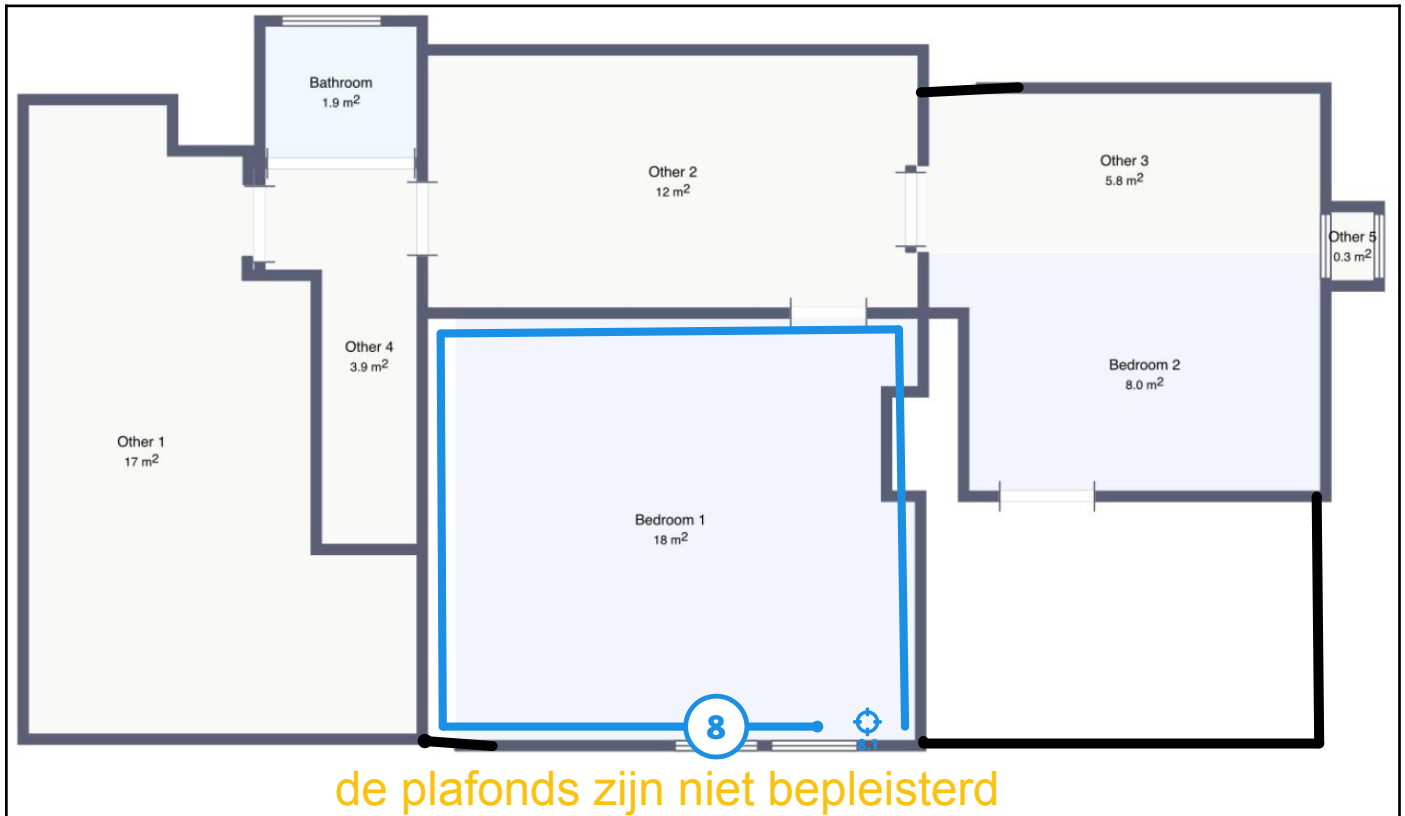
Plan 1.2: 1ste verdiep

Beschrijving	Type	Actie
7. Pleisterwerk plafonds	Geen asbest	-
8. Pleisterwerk muren	Geen asbest	-
8.1 Code: PLM	Mengmonster	-

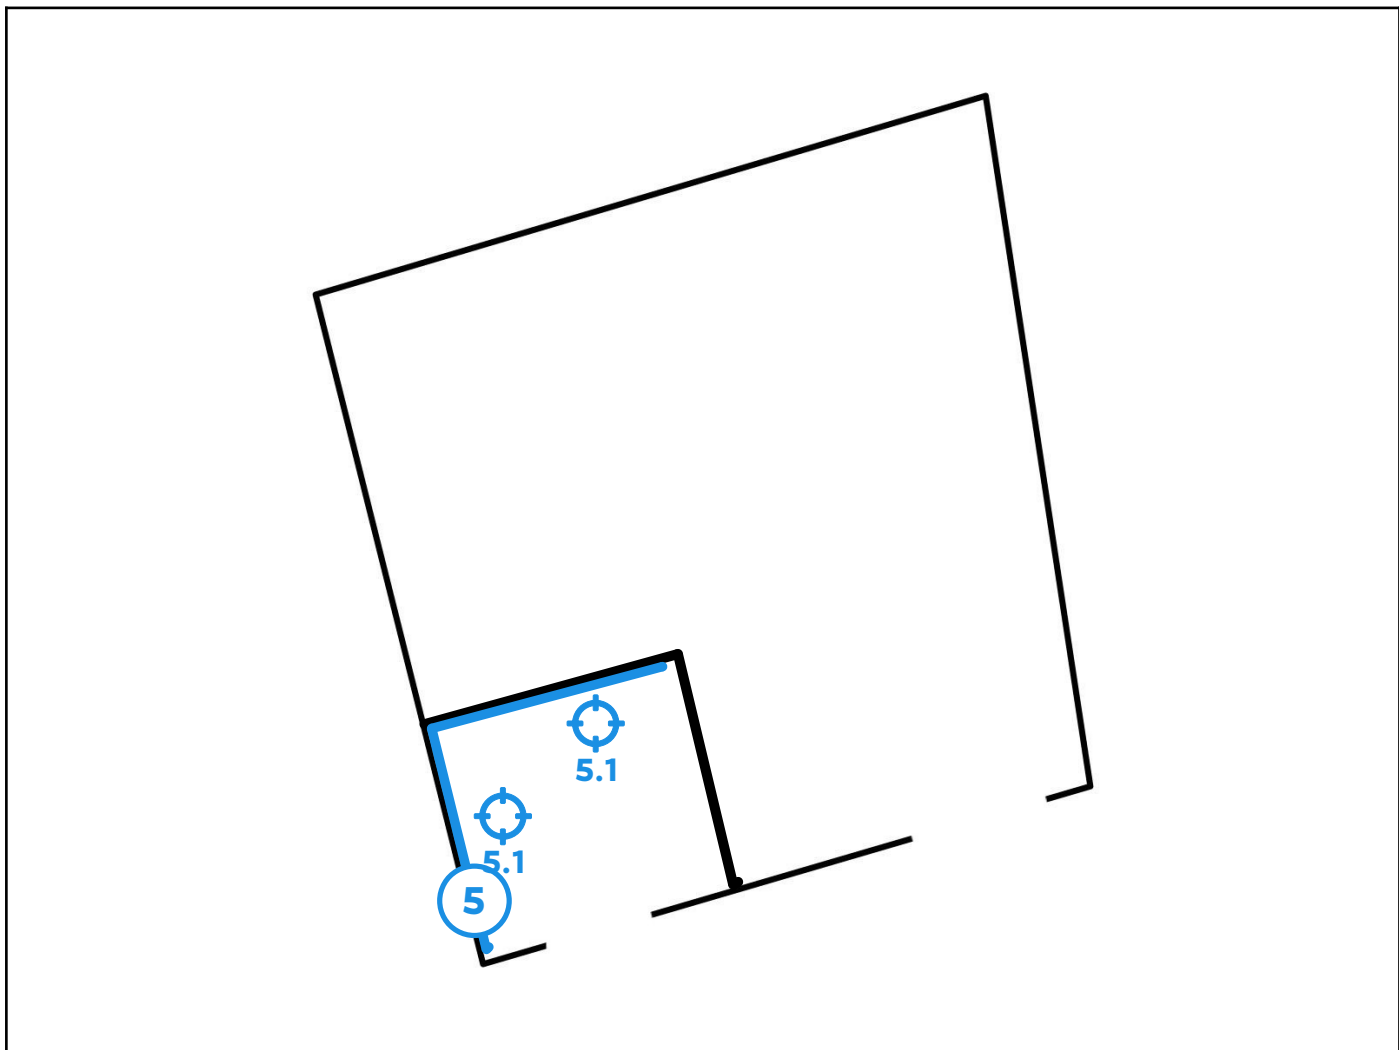
Plan 2.1: Gelijkvloers

Beschrijving	Type	Actie
5. Pleisterwerk muren tuinhuis 1	Geen asbest	-
5.1 Code: PLM TH1	Mengmonster	-

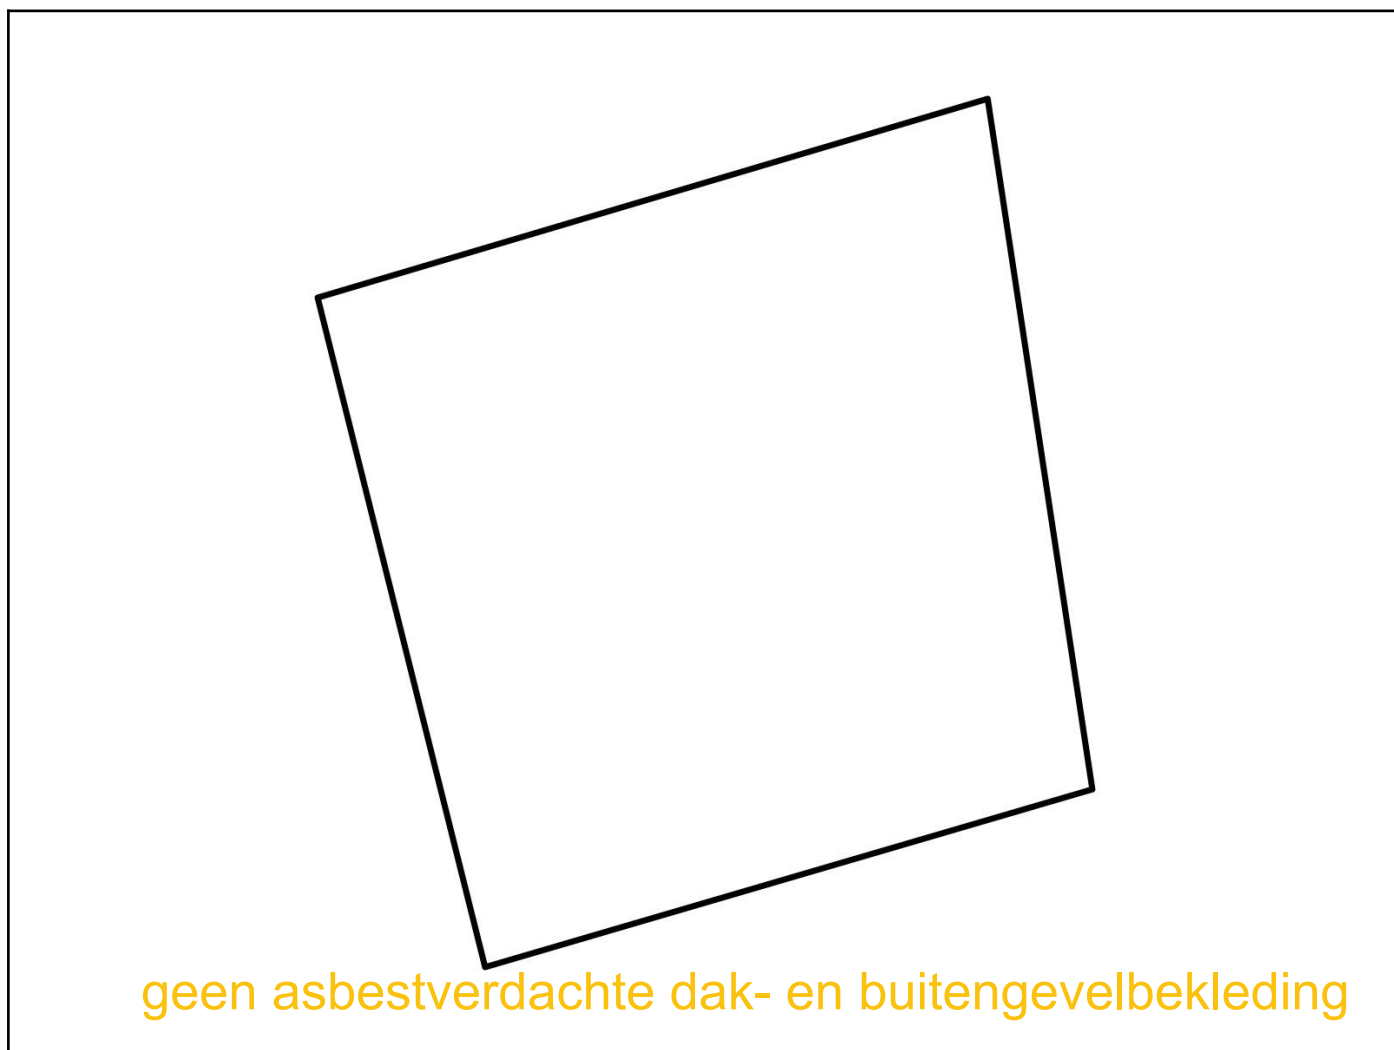
Plan 2.2: Bovenaanzicht

Beschrijving	Type	Actie
4. buitenzijde tuinhuis 1	Advies	-
