# Asbestinventarisatetest

Uitbreidingstraat 276, 2600 Antwerpen

Attestnummer : 20260511-000385.000

Uitgegeven op : 11.05.2026

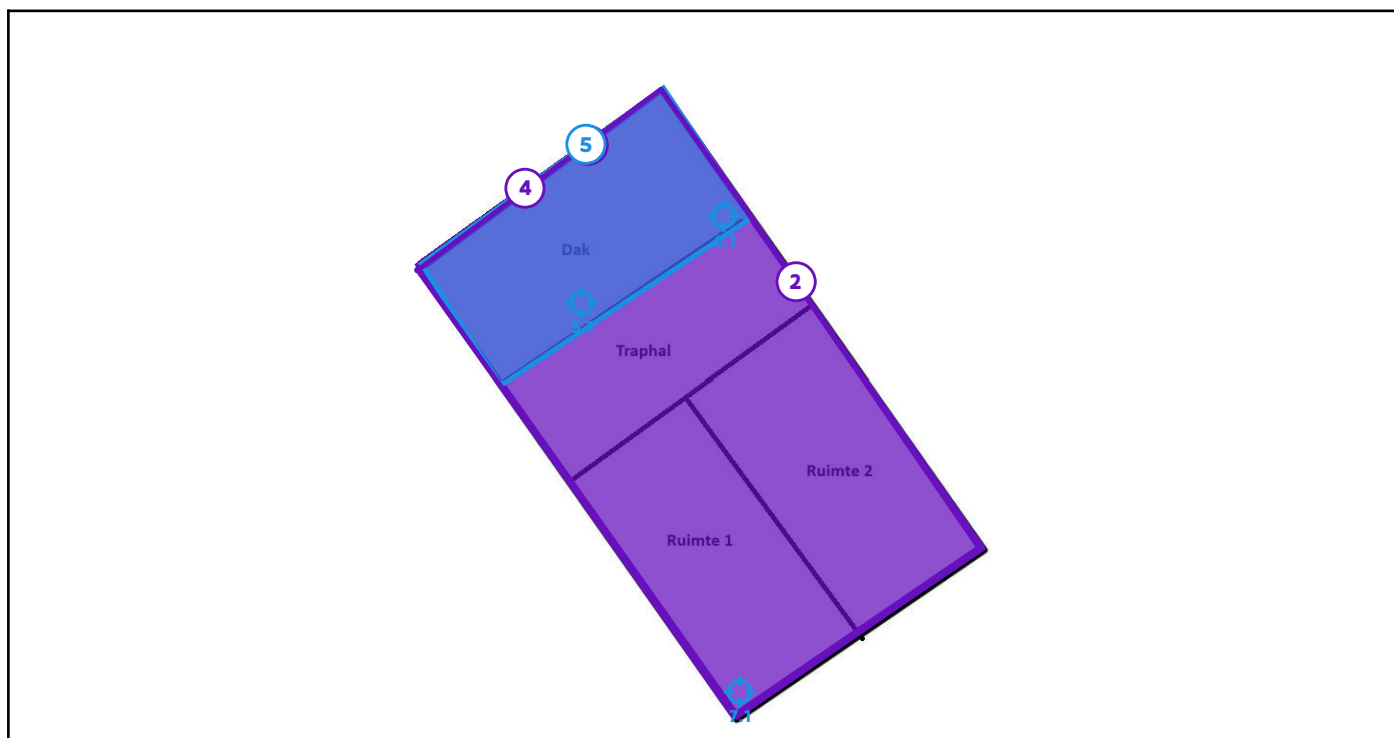
## Plan 1.2: 1e verdieping

Beschrijving	Type	Actie
2. Mogelijk Asbest Wanden	Advies	-
3. Mogelijk Asbest Vloeren	Advies	-
4. Mogelijk Asbest Plafond	Advies	-
5. Bitumen dak	Geen asbest	-
5.1 Code: MM04	Puntmonster	-
6. Bitumen	Geen asbest	-
6.1 Code: MM05	Puntmonster	-
7. Gipswand	Geen asbest	-
7.1 Code: MM01	Mengmonster	-

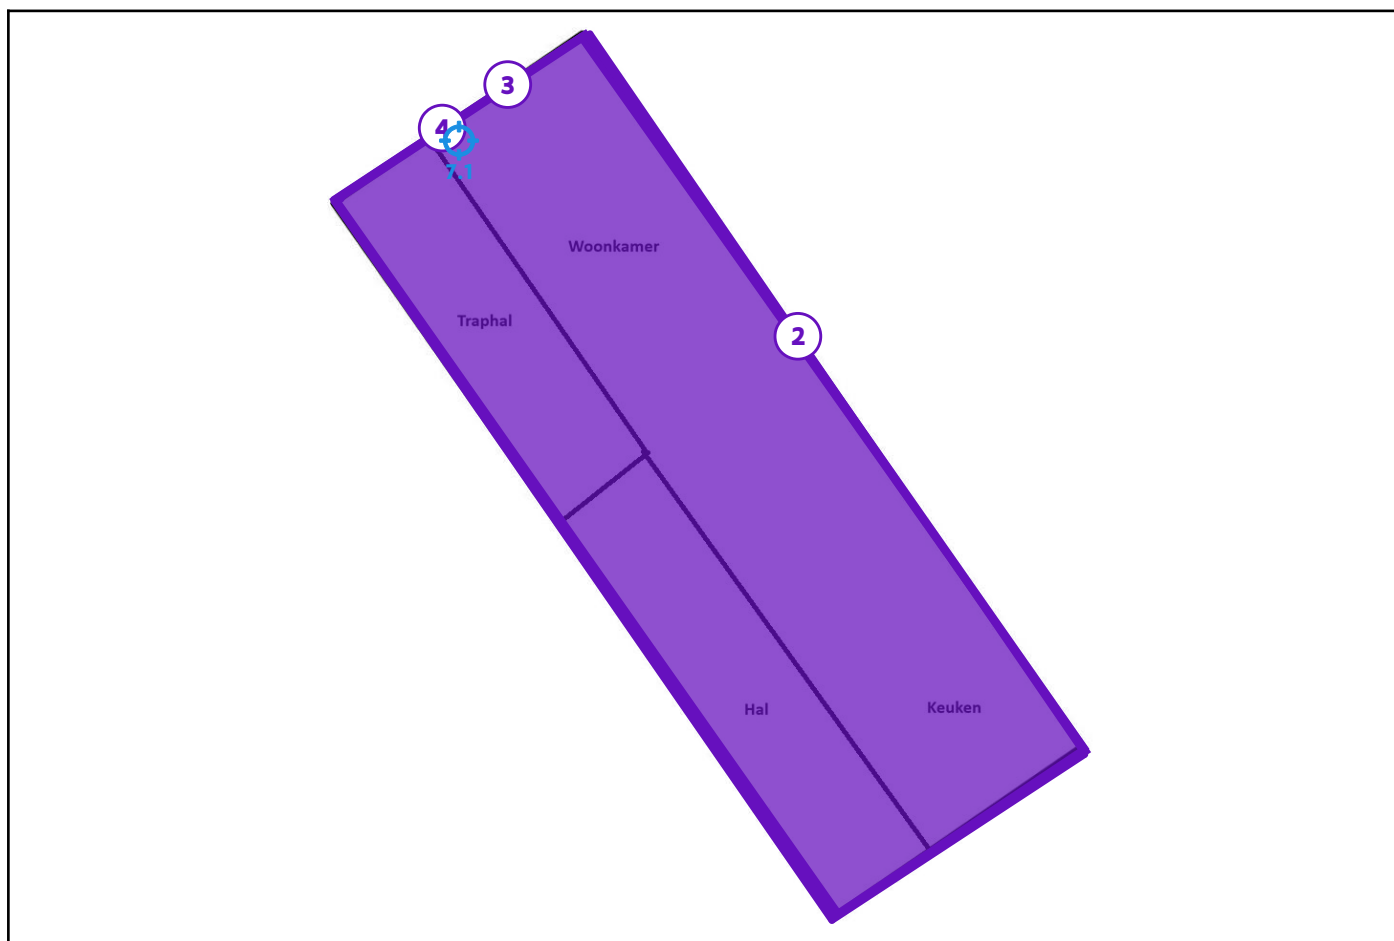
## Plan 1.3: Gelijkvloers

Beschrijving	Type	Actie
2. Mogelijk Asbest Wanden	Advies	-
3. Mogelijk Asbest Vloeren	Advies	-
4. Mogelijk Asbest Plafond	Advies	-
7. Gipswand	Geen asbest	-
7.1 Code: MM01	Mengmonster	-

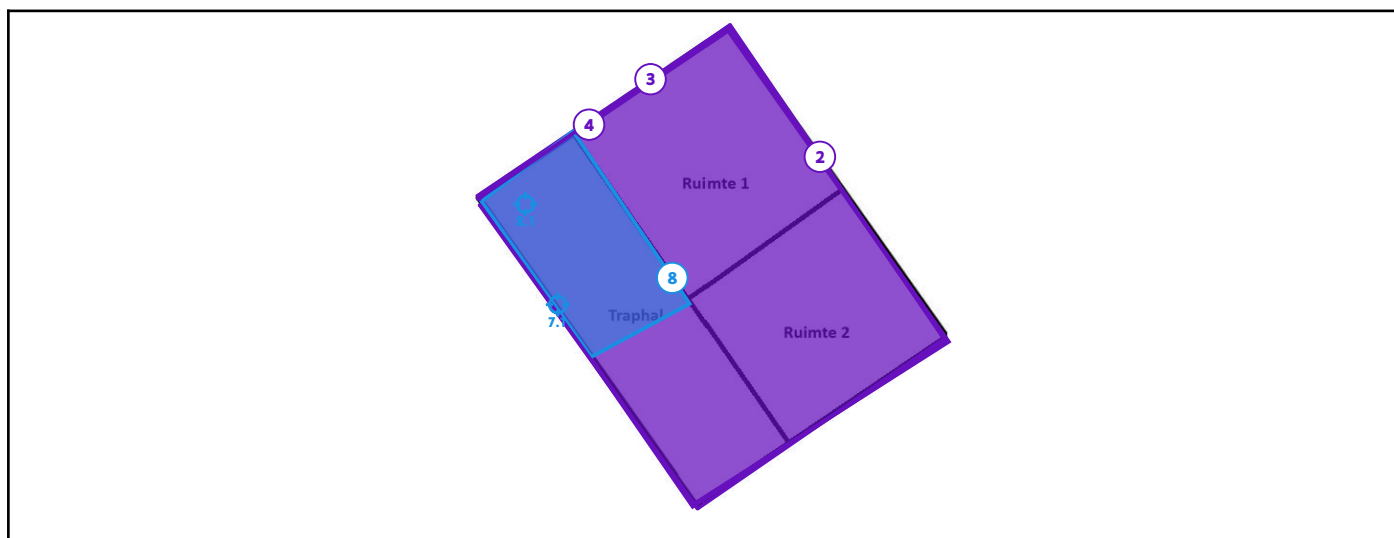
## Plan 1.4: Kelder

Beschrijving	Type	Actie
2. Mogelijk Asbest Wanden	Advies	-
3. Mogelijk Asbest Vloeren	Advies	-
4. Mogelijk Asbest Plafond	Advies	-
7. Gipswand	Geen asbest	-
7.1 Code: MM01	Mengmonster	-
8. Vinylzeil (1)	Geen asbest	-
8.1 Code: MM03	Puntmonster	-
