Asbestinventarisatetest

Rodestraat 27, 1742 Ternat

Attestnummer : **20260430-000328.000**

Uitgegeven op : **30.04.2026**

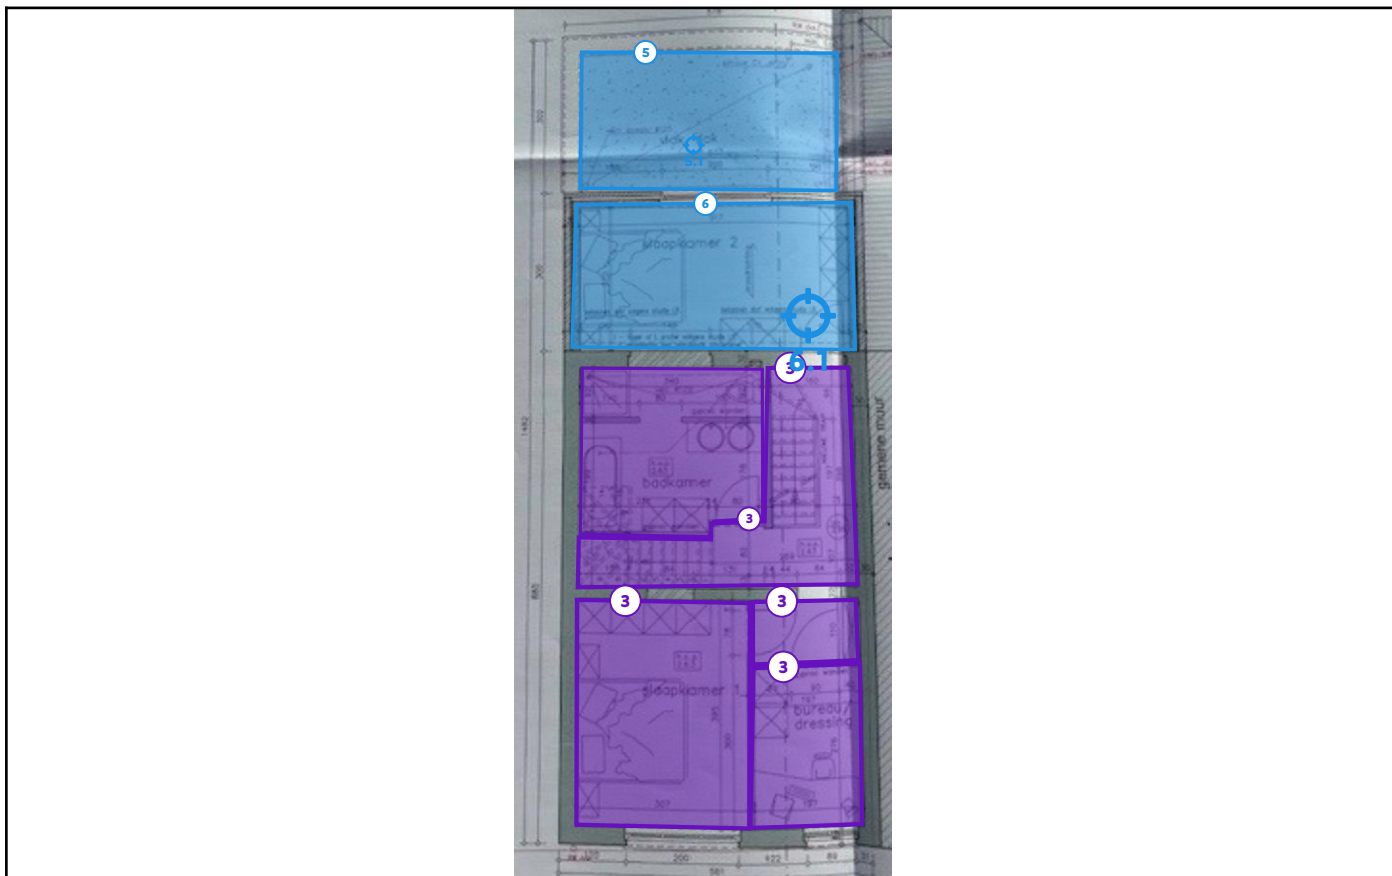
Plan 1.5: Grondplan verdieping

Beschrijving	Type	Actie
3. Valse plafonds	Advies	-
5. Plat dak 1	Geen asbest	-
5.1 Code: 58524/03	Puntmonster	-
6. Pleisterwerk plafonds	Geen asbest	-
6.1 Code: 58524/02	Mengmonster	-

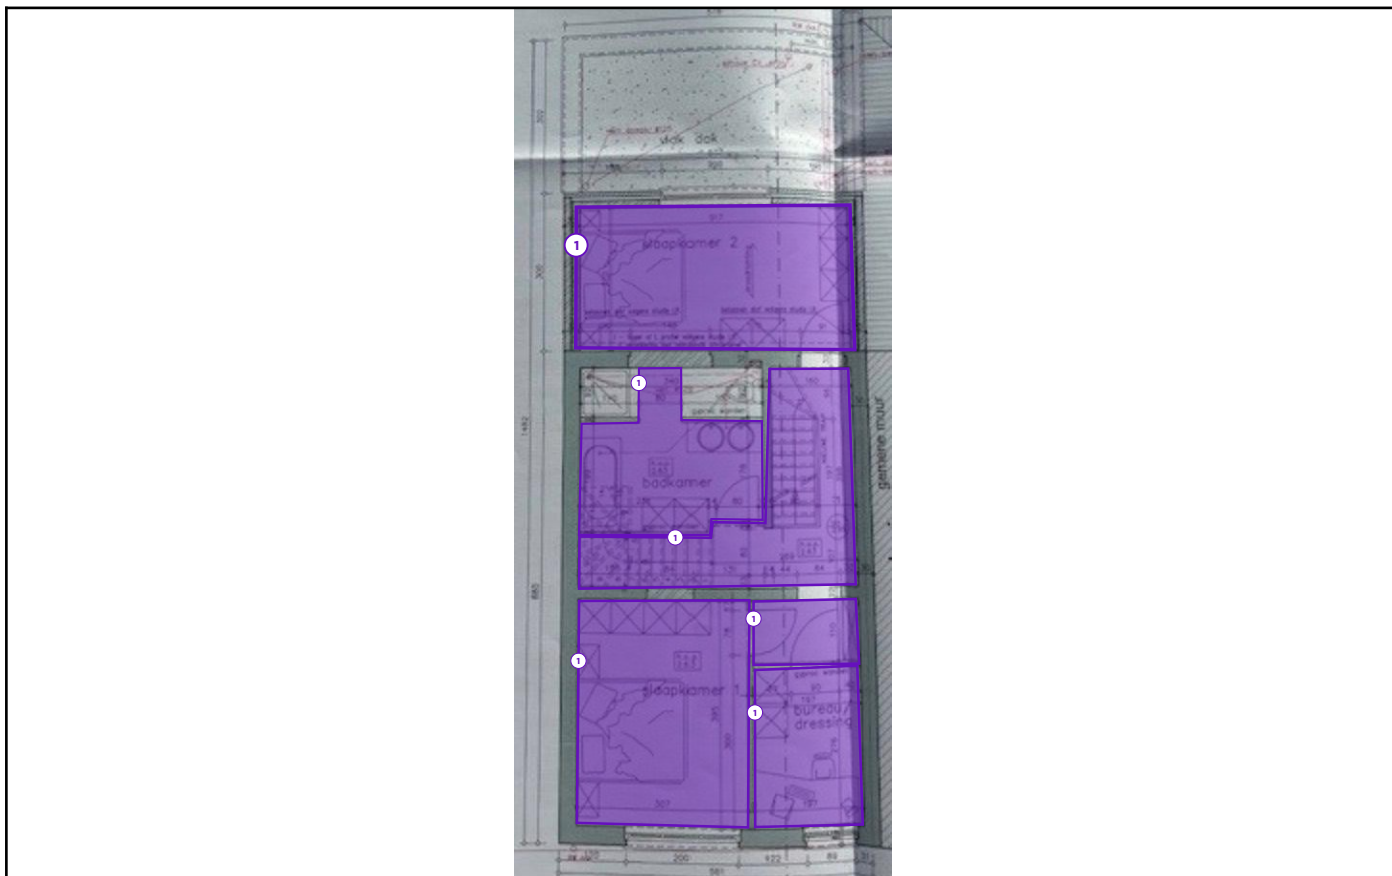
Plan 1.6: Grondplan verdieping

Beschrijving	Type	Actie
1. Vloerbekleding	Advies	-

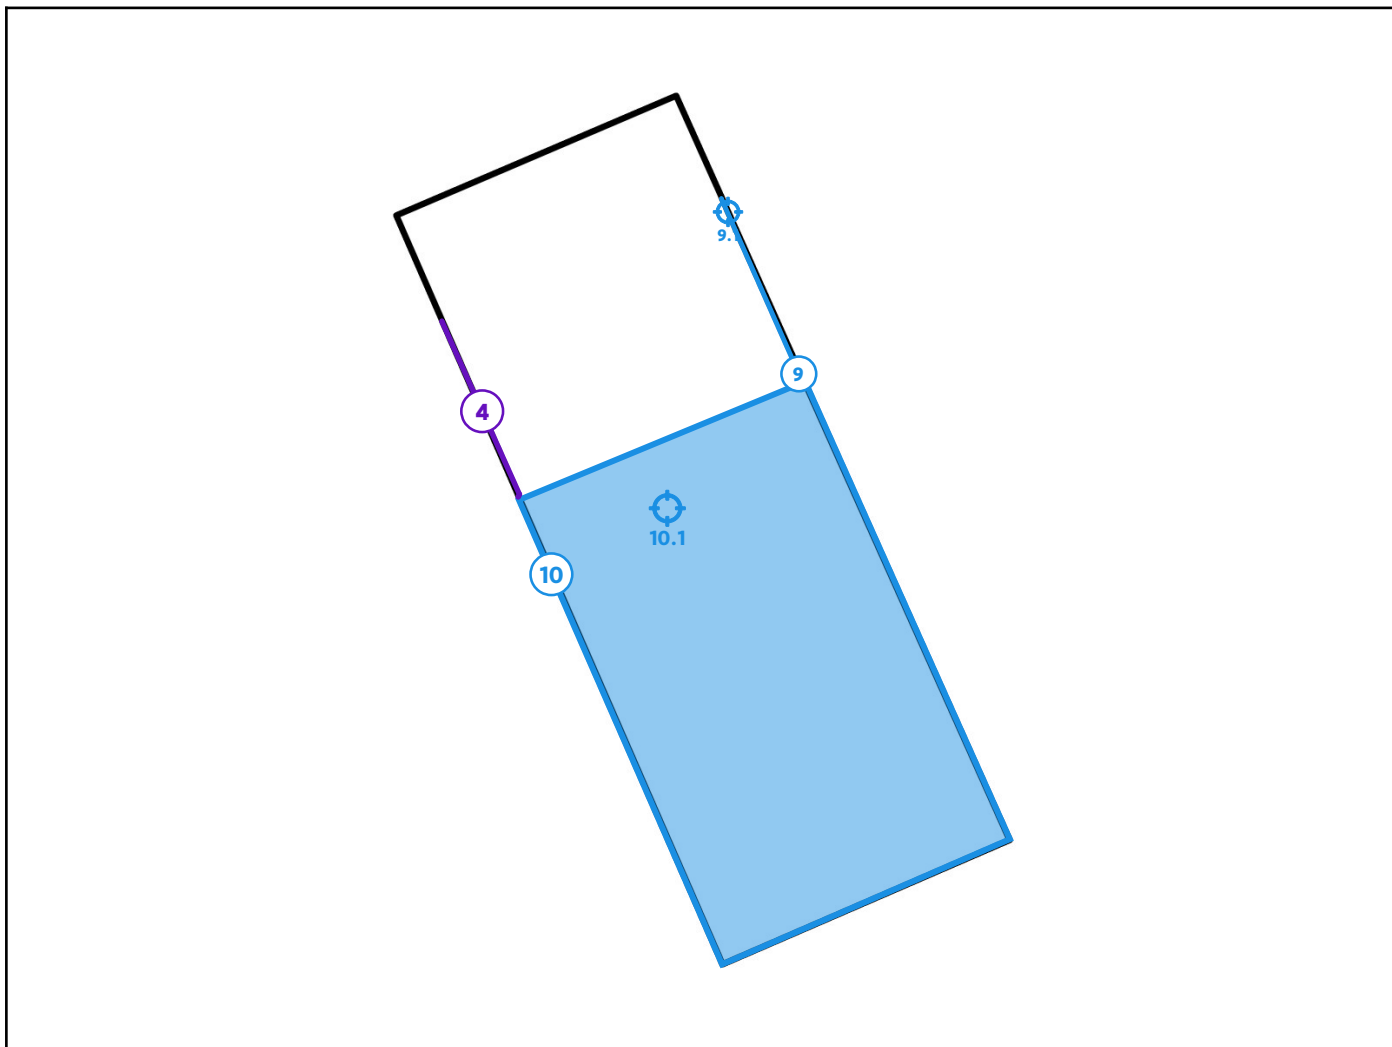
Plan 1.10: Woning plan

Beschrijving	Type	Actie
4. Zijgevel buur	Advies	-
9. Sidings op zijgevel	Geen asbest	-
9.1 Code: 58524/06	Puntmonster	-
10. Onderdak schuin dak woning	Geen asbest	-
10.1 Code: 58524/05	Puntmonster	-

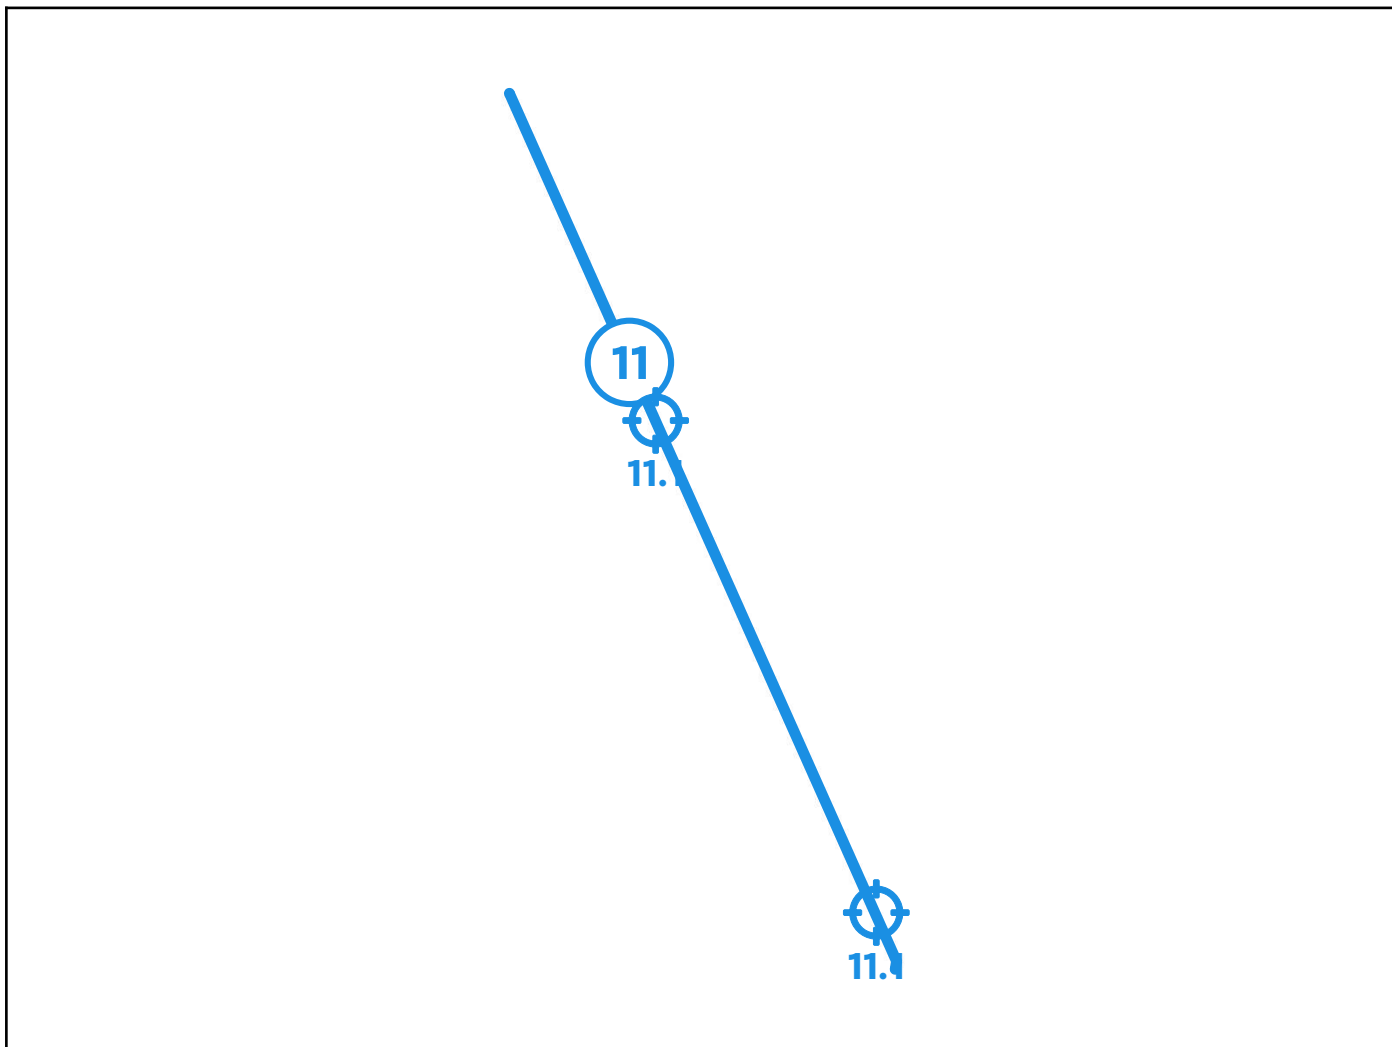
Plan 2.1: Scheidingsmuur plan

Beschrijving	Type	Actie
11. Crepi op Scheidingsmuur	Geen asbest	-
11.1 Code: 58524/07	Mengmonster	-

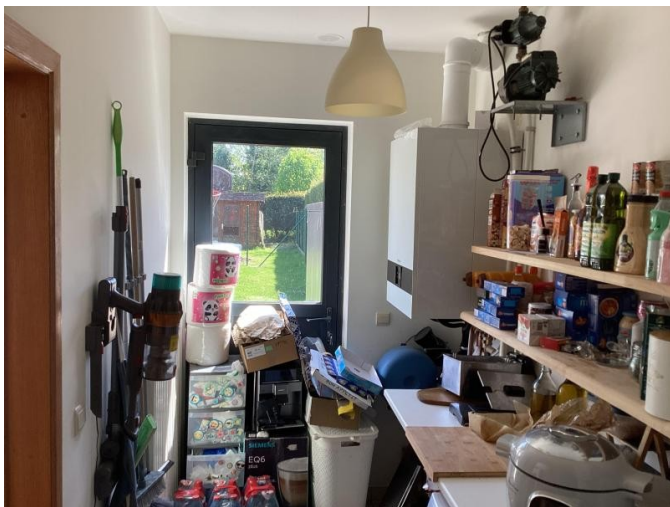
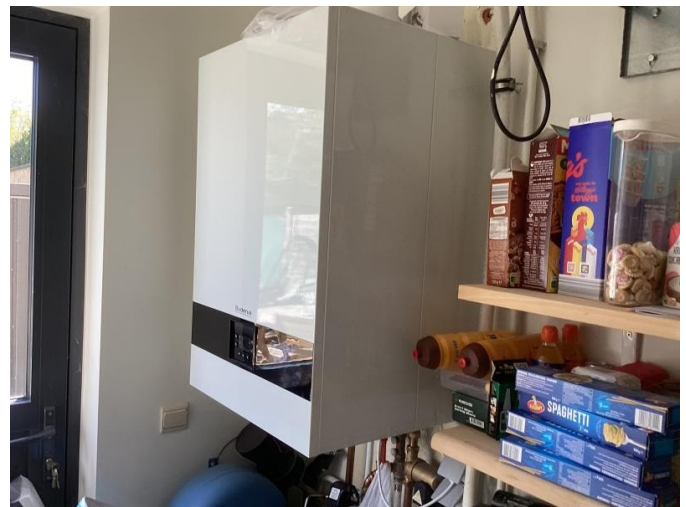
Beschrijving	Notitie	Terug te vinden op plannen
Fiche 12: CV-ketel (niet verdacht)	De CV-ketel (dichtingen, isolerend materiaal) is niet asbestverdacht.	Plan 1.3: Grondplan gelijkvloers
Fiche 13: Dakbedekking schuin dak woning.	De dakbedekking is niet-asbestverdacht aangezien ze bestaat uit dakpannen.	-
Fiche 14: Afwerkingsmateriaal schrijnwerk	Deze bestaat uit siliconen.	-
Fiche 15: Rookgaskanaal (niet verdacht)	Het rookgaskanaal is niet-asbestverdacht.	-
